บทที่ 2

ผลการปฏิบัติตามมาตรการป้องกันและแก้ไขผลกระทบสิ่งแวดล้อม และมาตรการติดตามตรวจสอบผลกระทบสิ่งแวดล้อม

ตารางที่ 2-1 ผลการปฏิบัติตามมาตรการป้องกันและแก้ไขผลกระทบสิ่งแวดล้อมทั่วไป

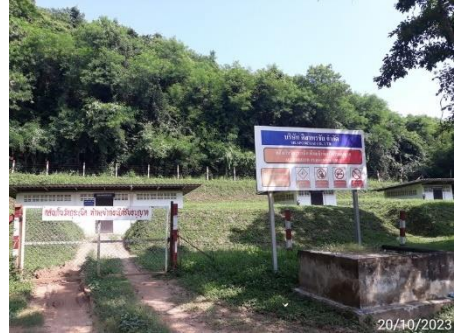
มาตรการป้องกันและแก้ไข ผลกระทบสิ่งแวดล้อม	ผลการปฏิบัติตามมาตรการฯ	ปัญหา อุปสรรค ที่ไม่สามารถปฏิบัติ ตามมาตรการ และแนวทางแก้ไข	ภาพประกอบ
1. ทรัพยากรสิ่งแวดล้อมทางกายภาพ 1.1 ลักษณะภูมิประเทศ 1. ให้กำหนดตำแหน่ง และขอบเขตพื้นที่รองรับ กิจกรรมต่อเนื่องจากการทำเหมืองของโครงการ ให้ชัดเจน ได้แก่ โรงโม่หิน สำนักงาน และ อาคารเก็บวัตถุดิบ เป็นต้น ตามแผนผัง โครงการที่กำหนด	- โครงการได้มีการกำหนดตำแหน่งและขอบเขตพื้นที่ รองรับกิจกรรมเกี่ยวเนื่องกับการทำเหมืองของ โครงการอย่างชัดเจน ได้แก่ โรงโม่หิน สำนักงาน และอาคารเก็บวัตถุดิบ เป็นต้น ตามที่แผนผัง กำหนด	- ไม่มี

อาคารเก็บวัตถุดิบ

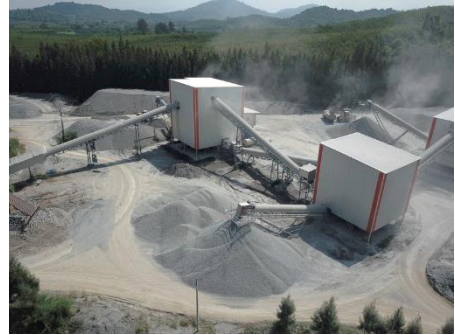
โรงโม่หิน

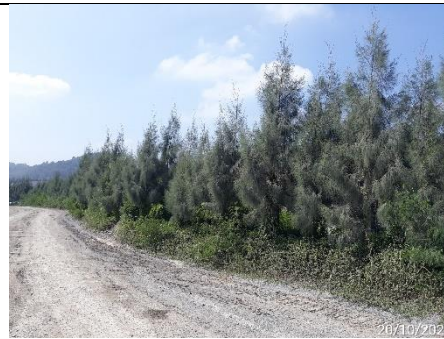
<p>คันท่านบดิน</p>

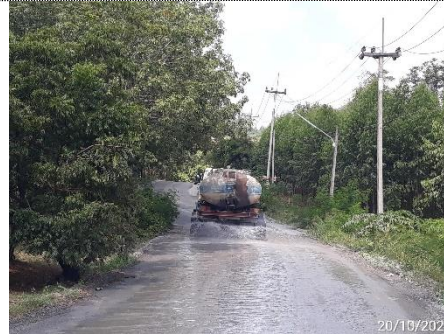
<p>เครื่องดูดฝุ่นบริเวณหัวเจาะของรถเจาะระเบิด</p>
2. ให้ฉีดพรมน้ำบริเวณเส้นทางที่ใช้ในการขนส่งแร่จนถึงชุมชนใกล้เคียงเป็นประจำทุกวันที่มีการดำเนินกิจกรรมทำเหมือง	- โครงการได้จัดให้มีรถบรรทุกน้ำ ฉีดพรมเส้นทางภายในพื้นที่โครงการ และถนนเข้า-ออก ที่เชื่อมต่อไปยังชุมชนใกล้เคียง เป็นประจำวันละ 3-4 ครั้ง ในช่วงวันที่ไม่มีฝนตก	- ไม่มี

<p>ฉีดพรมน้ำบริเวณเส้นทางภายนอกโครงการ</p>

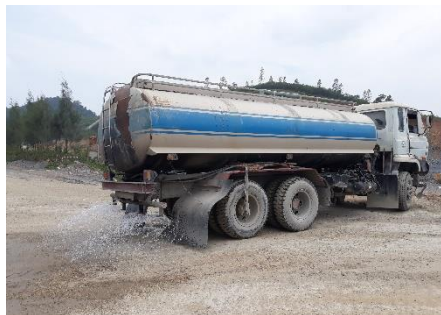
<p>ฉีดพรมน้ำบริเวณเส้นทางภายในโครงการ</p>
3. ให้ดูแลรักษาโรงโม่หินที่ได้ก่อสร้างไว้แล้ว ให้อยู่ในสภาพที่ดี สามารถป้องกันผลกระทบด้านฝุ่นละอองได้อย่างมีประสิทธิภาพ และดูแลให้เป็นไปตามประกาศกรมอุตสาหกรรมพื้นฐานและการเหมืองแร่ พ.ศ. 2548 เรื่อง ให้โรงโม่บดหรือย่อยหิน มีระบบป้องกันผลกระทบสิ่งแวดล้อม	- โรงโม่หินของโครงการเป็นโรงโม่หินที่ได้มาตรฐาน มีระบบป้องกันผลกระทบสิ่งแวดล้อม ที่เป็นไปตามประกาศกรมอุตสาหกรรมพื้นฐานและการเหมืองแร่ เรื่อง ให้โรงโม่บดหรือย่อยหินมีระบบป้องกันผลกระทบสิ่งแวดล้อม พ.ศ. 2548 เช่น การปิดคลุม 3 ด้าน การติดตั้งระบบสเปรย์น้ำตามจุดต่าง ๆ การปิดคลุมสายพานลำเลียง รวมทั้งบ่อล้างล้อ เป็นต้น	- ไม่มี

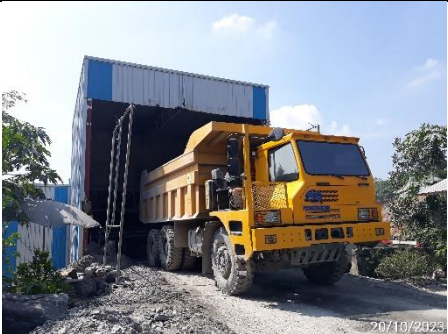
<p>ปิดคลุม 3 ด้านยังรับหินใหญ่</p>

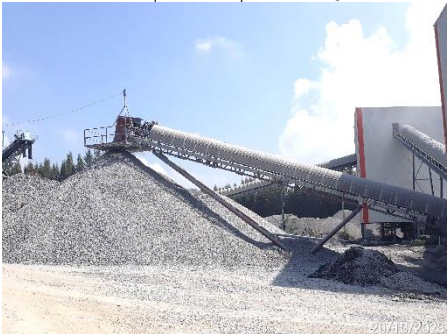
<p>ปิดคลุมสายพานลำเลียง</p>

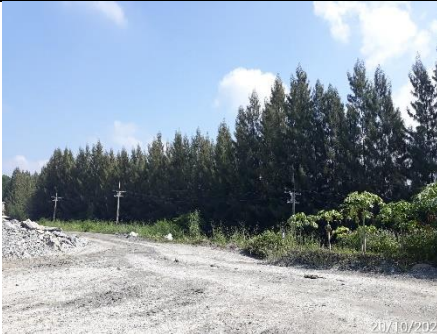
มาตรการป้องกันและแก้ไข ผลกระทบสิ่งแวดล้อม	ผลการปฏิบัติตามมาตรการฯ	ปัญหา อุปสรรค ที่ไม่สามารถปฏิบัติ ตามมาตรการ และแนวทางแก้ไข	ภาพประกอบ
4. ให้ปลูกไม้ยืนต้นโตเร็วจำพวกต้นยูคาลิปตัส กระถินณรงค์ หรือสนประดิพัทธ์ ล้อมรอบ ขอบเขตพื้นที่โรงโม่หินอย่างน้อย จำนวน 5 แถว แบบสลับฟันปลา ให้มีระยะห่างระหว่าง ต้นและแถว 2x2 เมตร พร้อมทั้งดูแลรักษาให้ เจริญเติบโตได้ดี และหากพบว่าต้นไม้บริเวณใด ตาย ต้องดำเนินการปลูกทดแทนโดยเร่งด่วน	- ปัจจุบันโครงการได้ดำเนินการปลูกต้นไม้โตเร็ว (สนประดิพัทธ์) เพิ่มเติมบริเวณข้างโรงโม่หิน จำนวน 5 แถว นอกจากนั้นยังมีแนวต้นสนประดิพัทธ์รอบ พื้นที่โครงการ (พื้นที่ประทานบัตร) จำนวน 2 แถว และดำเนินการปลูกเสริมเป็นในบริเวณที่ต้นไม้ตาย คาดว่าจะสามารถป้องกันผลกระทบด้านฝุ่นละออง และทัศนียภาพได้เป็นอย่างดี	- ไม่มี

แนวสนประดิพัทธ์บริเวณด้านข้างโรงโม่หิน

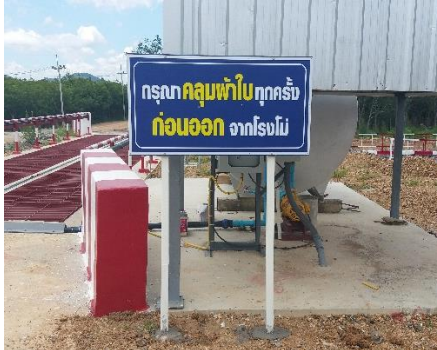
5. รถบรรทุกที่ขนส่งแร่ออกไปยังแหล่งรับซื้อ ภายนอก ต้องอยู่ในสภาพที่ดีไม่มีรอยรั่วให้หิน ร่วงหล่นได้ โดยการปิดคลุมผ้าใบอย่างมิดชิด และต้องล้างล้อรถก่อนขนส่งแร่ออกไปยังแหล่ง รับซื้อภายนอกทุกครั้ง	- โครงการได้กำชับให้พนักงานขับรถบรรทุกทุกแร่ปิดคลุม ผ้าใบให้มิดชิดก่อนออกจากโรงโม่หิน พร้อมทั้งจัดทำ ป้ายขอความร่วมมือเกี่ยวกับการปิดคลุมผ้าใบติดตั้ง ไว้บริเวณลานล้างล้อ	- ไม่มี

ป้ายปิดคลุมผ้าใบ

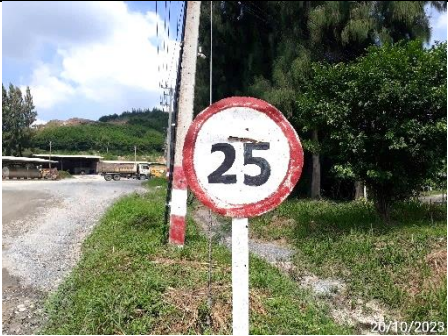
มาตรการป้องกันและแก้ไข ผลกระทบสิ่งแวดล้อม	ผลการปฏิบัติตามมาตรการฯ	ปัญหา อุปสรรค ที่ไม่สามารถปฏิบัติ ตามมาตรการ และแนวทางแก้ไข	ภาพประกอบ
6. ให้ความคุ้มครองความเร็วรถบรรทุกขนส่งแร่ที่วิ่งสัญจรบนถนนลูกรังช่วงจากพื้นที่โครงการถึงโรงโม่หิน และจากโรงโม่หินถึงทางหลวงชนบทหมายเลข 4008 ให้ใช้ความเร็วไม่เกิน 25 กิโลเมตรต่อชั่วโมง โดยการติดตั้งป้ายเตือนไว้ริมเส้นทางให้เห็นอย่างชัดเจน	- โครงการได้ออกกฎระเบียบเกี่ยวกับการสัญจรของรถบรรทุกภายในโครงการ คือต้องใช้ความเร็วไม่เกิน 25 กิโลเมตร/ชั่วโมง โดยเฉพาะเส้นทางช่วงจากโรงโม่หินถึงทางหลวงชนบทหมายเลข 4008 พร้อมทั้งจัดทำป้ายเตือนติดตั้งไว้ริมเส้นทาง	- ไม่มี

ป้ายจำกัดความเร็ว

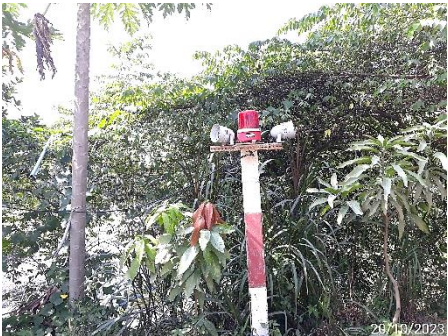
1.3 ระดับเสียง แรงสั่นสะเทือนและหินปลิว 1. การวางแผนการเจาะและการระเบิดแร่ จะต้องอยู่ในความควบคุมดูแลของวิศวกรควบคุมเหมืองแร่ และกำหนดให้ใช้วัตถุระเบิดในการผลิตแร่แต่ละครั้งไม่เกิน 96 กิโลกรัม/จังหวะถ่วง ทั้งนี้ เพื่อควบคุมและป้องกันผลกระทบต่อพื้นที่ใกล้เคียง พร้อมทั้งให้ทำการระเบิดแร่วันละ 1 ครั้ง ในช่วงเวลา 16.00-17.00 นาฬิกา	- ตามแผนงานโครงการใช้ปริมาณวัตถุระเบิดไม่เกิน 96 กิโลกรัม/จังหวะถ่วง ตามที่ระบุไว้ในแผนผังโครงการฉบับใหม่ และมีการระเบิดวันละ 1 ครั้ง ในช่วงเวลา 16.00-17.00 น. โดยจัดให้มีป้ายแสดงเวลาการระเบิด และสัญญาณเสียงไซเรนเตือนก่อนการระเบิดที่ได้ยินในรัศมี 500 เมตร รายละเอียดแสดงดังเอกสารแนบ 16	- ไม่มี

ไซเรนเตือนก่อนการระเบิด

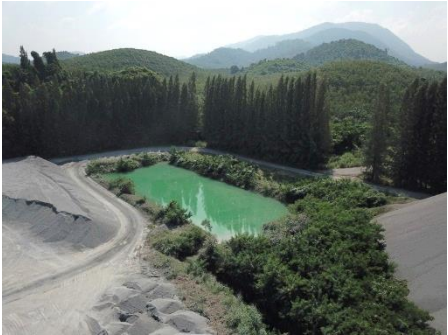
บ่อดักตะกอนบริเวณโรงโม่หิน

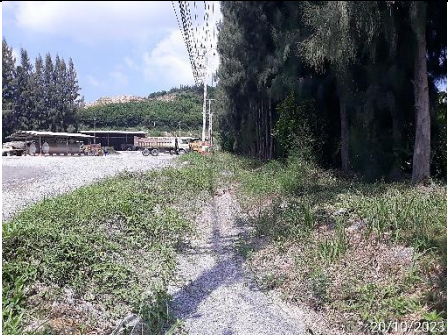
มาตรการป้องกันและแก้ไข ผลกระทบสิ่งแวดล้อม	ผลการปฏิบัติตามมาตรการฯ	ปัญหา อุปสรรค ที่ไม่สามารถปฏิบัติ ตามมาตรการ และแนวทางแก้ไข	ภาพประกอบ
2. ให้ดูแลรักษาสภาพบ่อดักตะกอนที่ได้จัดสร้างไว้ แล้วบริเวณทางด้านทิศใต้ของโรงโม่หินให้อยู่ใน สภาพการใช้งานได้ดี หมั่นขุดลอกตะกอนดิน เป็นประจำ นอกจากนั้นต้องหมั่นขุดลอก ตะกอนดินจากคุ้บระบายน้ำภายในโครงการเพื่อ ประสิทธิภาพในการเบี่ยงเบนน้ำไหลบ่าให้ไหล ลงสู่บ่อดักตะกอนดังกล่าว	- โครงการได้ดูแลรักษา และทำการขุดลอกบ่อดัก ตะกอนที่อยู่ใกล้กับโรงโม่หินทางด้านทิศใต้เป็นประจำ พร้อมทั้งทำการขุดลอกตะกอนดินจาก คุ้บระบายน้ำอยู่เสมอเพื่อประสิทธิภาพของการระบาย น้ำ	- ไม่มี

คุ้บระบายน้ำบริเวณโรงโม่หิน

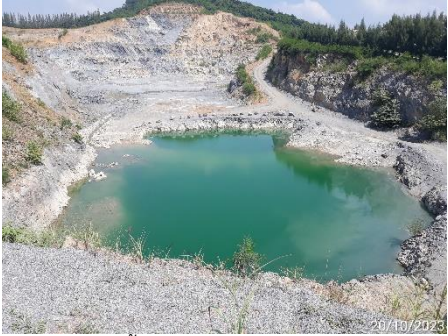
3. กำหนดให้จุดต่ำสุดบริเวณหน้าเหมือง (Sump) เป็นบ่อรับน้ำไหลบ่าบริเวณหน้าเหมือง และ ห้ามมิให้ระบายน้ำขุ่นขึ้นออกสู่ภายนอกพื้นที่ โครงการ	- โครงการได้กำหนดให้จุดต่ำสุดบริเวณหน้าเหมืองเป็น บ่อรับน้ำ (Sump) เพื่อรองรับน้ำไหลบ่าในช่วงฝนตก ซึ่งเป็นการป้องกันน้ำขุ่นขึ้นที่เกิดจากการชะล้างไหล ออกสู่พื้นที่ภายนอก	- ไม่มี

บ่อรับน้ำ (Sump) บริเวณหน้าเหมือง

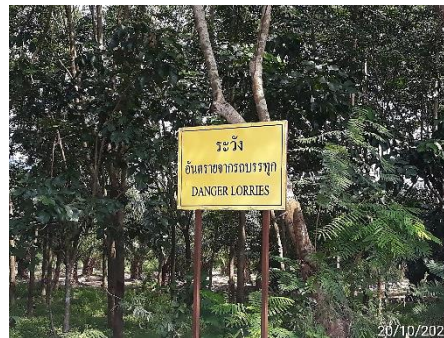
มาตรการป้องกันและแก้ไข ผลกระทบสิ่งแวดล้อม	ผลการปฏิบัติตามมาตรการฯ	ปัญหา อุปสรรค ที่ไม่สามารถปฏิบัติ ตามมาตรการ และแนวทางแก้ไข	ภาพประกอบ
3.2 การคมนาคม 1. ให้จัดทำป้ายเตือนระวังรถบรรทุกติดไว้บริเวณ ริมเส้นทางขนส่งรวมทั้งบริเวณหน้าโรงเรียน บ้านธรรมรัตน์ใน และหน้าโรงพยาบาลส่งเสริม สุขภาพตำบลบ้านธรรมรัตน์ในเพื่อความ ปลอดภัยและลดอุบัติเหตุ	- โครงการได้จัดทำป้ายเตือนระวังรถบรรทุกติดตั้งไว้ บริเวณริมเส้นทางขนส่งรวมทั้งบริเวณหน้าโรงเรียน บ้านธรรมรัตน์ใน และหน้าโรงพยาบาลส่งเสริม สุขภาพตำบลบ้านธรรมรัตน์ในเพื่อความปลอดภัย และลดอุบัติเหตุ	- ไม่มี

<p>ป้ายเตือนรถบรรทุก</p>

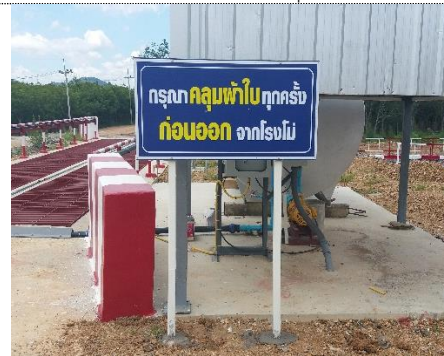
2. ให้อบรมและแนะนำพนักงานขับรถขนส่งแร่ทุก คันให้ขับรถด้วยความระมัดระวัง และมีมารยาท ในการใช้รถใช้ถนน ตลอดจนปฏิบัติตาม กฎระเบียบจราจรอย่างเคร่งครัด	- โครงการได้ทำการอบรมและกำชับให้พนักงานขับ รถบรรทุกของโครงการขับรถด้วยความระมัดระวัง โดยเฉพาะช่วงที่ผ่านพื้นที่ชุมชน นอกจากนั้นยังได้ กำชับพนักงานขับรถบรรทุกจากภายนอกที่เข้ามารับ หิน ให้ขับรถด้วยความระมัดระวัง ทำการปิดคลุม กระบะทุกครั้ง เพื่อป้องกันอุบัติเหตุที่อาจจะเกิดขึ้น	- ไม่มี

<p>ป้ายปิดคลุมผ้าใบ</p>

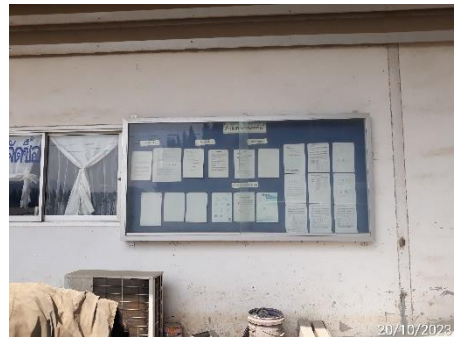
8. ให้ประชาสัมพันธ์ข้อมูลเกี่ยวกับการดำเนินงานของโครงการและมาตรการป้องกันและแก้ไขผลกระทบสิ่งแวดล้อมที่ผ่านความเห็นชอบจากสำนักงานนโยบายและแผนทรัพยากรธรรมชาติและสิ่งแวดล้อม โดยการติดประกาศไว้ในสถานที่ที่ประชาชนสามารถเข้าถึงได้ง่าย ได้แก่ ที่ทำการผู้ใหญ่บ้าน ศาลาประชาคมหมู่บ้าน ศาลาเนกประสงค์ และหน่วยงานสาธารณสุขในพื้นที่ ให้ประชาชนในชุมชนใกล้เคียงและหน่วยงานสาธารณสุขในพื้นที่รับทราบอย่างทั่วถึงพร้อมทั้งรับฟังความคิดเห็น เพื่อปรับปรุงแก้ไขให้สอดคล้องกับความต้องการของชุมชนต่อไป	- โครงการได้ทำการประชาสัมพันธ์ข้อมูลเกี่ยวกับการดำเนินงานของโครงการและมาตรการป้องกันและแก้ไขผลกระทบสิ่งแวดล้อมให้ชุมชนได้รับทราบแล้วโดยติดประกาศไว้บริเวณศาลาประชาคมหมู่บ้านรวมทั้งศาลาเนกประสงค์	- ไม่มี

<p>ป้ายประชาสัมพันธ์ผลการปฏิบัติตามมาตรการด้านสิ่งแวดล้อม</p>

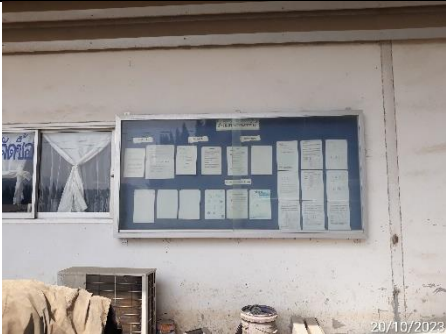
มาตรการป้องกันและแก้ไข ผลกระทบสิ่งแวดล้อม	ผลการปฏิบัติตามมาตรการฯ	ปัญหา อุปสรรค ที่ไม่สามารถปฏิบัติ ตามมาตรการ และแนวทางแก้ไข	ภาพประกอบ
3. ให้เผยแพร่ข้อมูลผลการติดตามตรวจสอบ ผลกระทบสิ่งแวดล้อมต่อโรงพยาบาลส่งเสริม สุขภาพตำบลบ้านธรรมรัตน์ใน พร้อมทั้งติดตั้ง ป้ายแสดงผลการตรวจวัดคุณภาพสิ่งแวดล้อมไว้ บริเวณศาลาประชาคมหมู่บ้าน หมู่ที่ 5 บ้านเขา พริก หมู่ที่ 6 บ้านธรรมรัตน์ใน และหมู่ที่ 16 บ้านอ่างหิน และบ้านคลองโค หมู่ที่ 16 ให้ สามารถมองเห็นได้อย่างชัดเจนปีละ 2 ครั้ง	- โครงการได้ทำการประชาสัมพันธ์ข้อมูลเกี่ยวกับการ ดำเนินงานของโครงการและมาตรการป้องกันและ แก้ไขผลกระทบสิ่งแวดล้อมให้ชุมชนได้รับทราบแล้ว โดยติดประกาศไว้บริเวณศาลาประชาคมหมู่บ้าน รวมทั้งศาลาอเนกประสงค์	- ไม่มี

ป้ายประชาสัมพันธ์ผลการปฏิบัติตามมาตรการด้าน สิ่งแวดล้อม

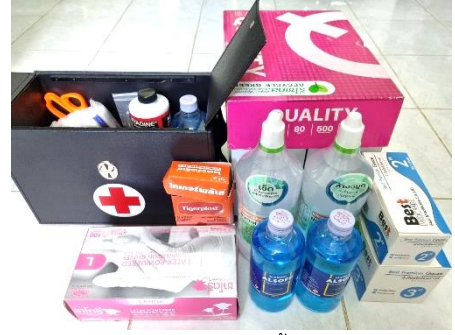
มาตรการป้องกันและแก้ไข ผลกระทบสิ่งแวดล้อม	ผลการปฏิบัติตามมาตรการฯ	ปัญหา อุปสรรค ที่ไม่สามารถปฏิบัติ ตามมาตรการ และแนวทางแก้ไข	ภาพประกอบ
4. จัดให้มีปัจจัยในการปฐมพยาบาล เพื่อช่วยเหลือ คนงานได้ทันทั่วทั้งที่ เมื่อมีอุบัติเหตุเกิดขึ้น และมี รถสำหรับนำผู้ป่วยส่งโรงพยาบาลได้ทันทั่วทั้งที่	- โครงการได้จัดให้มีอุปกรณ์ในการปฐมพยาบาล เบื้องต้น โดยจัดเตรียมไว้ที่สำนักงานของโครงการ นอกจากนั้นยังจัดให้มีรถไว้คอยรับส่งพนักงานไปยัง โรงพยาบาลที่อยู่ใกล้เคียงกรณีที่ได้รับบาดเจ็บหรือมี การเจ็บป่วยต่างๆ	- ไม่มี

<p>ชุดปฐมพยาบาลเบื้องต้น</p>

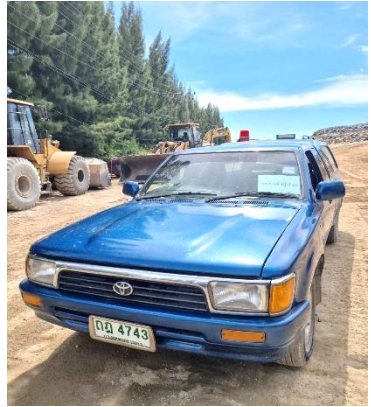
<p>รถรับส่งผู้ป่วยของโครงการ</p>

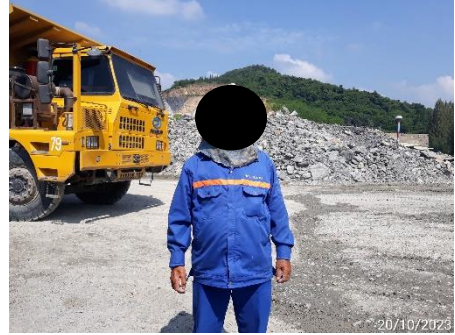
มาตรการป้องกันและแก้ไข ผลกระทบสิ่งแวดล้อม	ผลการปฏิบัติตามมาตรการฯ	ปัญหา อุปสรรค ที่ไม่สามารถปฏิบัติตามมาตรการ และแนวทางแก้ไข	ภาพประกอบ
8. ให้ปฏิบัติงานให้เป็นไปตามลำดับขั้นตอน และปฏิบัติตามระเบียบข้อบังคับที่ตั้งไว้ รวมทั้งดูแลให้คนงานมีอุปกรณ์ป้องกันอันตรายทุกคน ในขณะที่ปฏิบัติงานที่บริเวณหน้าเหมืองและโรงโม่หินเพื่อป้องกันโรคเกี่ยวกับระบบทางเดินหายใจ	<ul style="list-style-type: none"> - โครงการได้จัดให้มีหัวหน้างานในแต่ละส่วนเพื่อควบคุมพนักงานให้ปฏิบัติงานตามลำดับขั้นตอน และปฏิบัติตามระเบียบข้อบังคับต่างๆที่ตั้งไว้ เพื่อให้เกิดความปลอดภัยจากการปฏิบัติงาน - โครงการได้จัดให้มีอุปกรณ์ป้องกันอันตรายส่วนบุคคลอย่างเพียงพอ และเหมาะสมกับสภาพงานแต่ละส่วน รวมทั้งได้มีการกำชับให้พนักงานทุกคนสวมใส่อุปกรณ์ดังกล่าวตลอดระยะเวลาการปฏิบัติงาน บริเวณหน้าเหมืองและโรงโม่หิน 	- ไม่มี

<p>การสวมใส่อุปกรณ์ PPE ของพนักงาน</p>

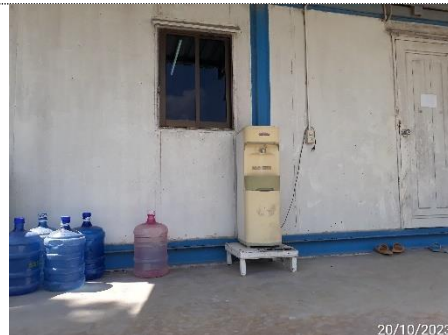
<p>20/10/2023</p> <p>ตู้น้ำดื่มสำหรับพนักงาน</p>

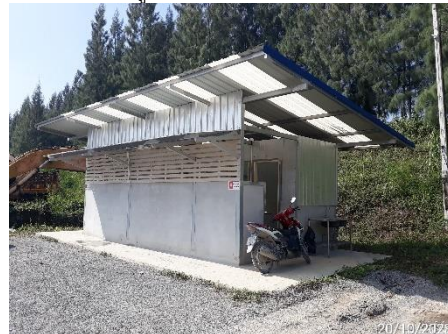
มาตรการป้องกันและแก้ไข ผลกระทบสิ่งแวดล้อม	ผลการปฏิบัติตามมาตรการฯ	ปัญหา อุปสรรค ที่ไม่สามารถปฏิบัติ ตามมาตรการ และแนวทางแก้ไข	ภาพประกอบ
10. ให้ตรวจสอบประสิทธิภาพ และความพร้อม ของเครื่องมือเครื่องจักรประเภทต่างๆ ก่อน ดำเนินการเพื่อมิให้เกิดอันตรายต่อผู้ใช้เครื่อง มือเครื่องจักรนั้นๆ	- โครงการได้มีการดูแลรักษา และตรวจสอบสภาพ เครื่องจักรอุปกรณ์ให้อยู่ในสภาพที่สมบูรณ์อยู่เสมอ เพื่อป้องกันอันตรายแก่พนักงานที่ใช้เครื่องจักร ประเภทนั้นๆ รายละเอียดในเอกสารแนบ 13	- ไม่มี	-
11. ให้จัดหาน้ำดื่มที่สะอาด และสร้างห้องสุขาไว้ บริการคนงานอย่างเพียงพอ	- โครงการได้จัดหาน้ำดื่มที่สะอาดและเพียงพอแก่ พนักงาน - โครงการได้จัดให้มีห้องสุขาที่ ถูกสุขลักษณะแก่ พนักงานอย่างเพียงพอ	- ไม่มี

<p>20/10/2023</p> <p>ห้องสุขาสำหรับพนักงาน</p>

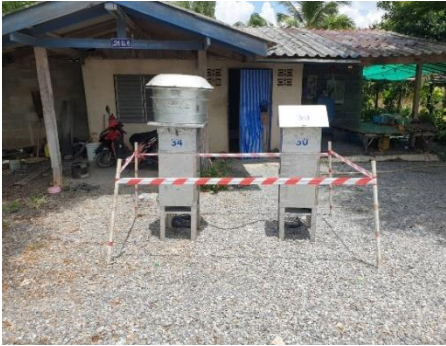
<p>ตรวจวัดคุณภาพอากาศบริเวณบ้านอ่างหิน ด้านทิศตะวันตก</p>

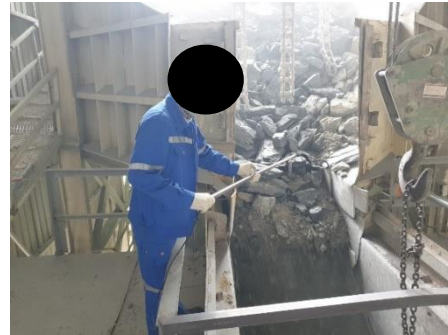
มาตรการติดตามตรวจสอบ ผลกระทบสิ่งแวดล้อม	ผลการปฏิบัติตามมาตรการฯ	ปัญหา อุปสรรค ที่ไม่สามารถปฏิบัติ ตามมาตรการ และแนวทางแก้ไข	ภาพประกอบ
<p>2. ความทึบแสง</p> <p>ให้ทำการตรวจวัดความเข้มข้นของฝุ่นละอองจากแหล่งกำเนิดฝุ่นละอองในโรงโม่หินของโครงการด้วยวิธีการตรวจวัดค่าความทึบแสง (Smoke Opacity Meter) ตามประกาศกระทรวงวิทยาศาสตร์เทคโนโลยี และสิ่งแวดล้อม บริเวณโรงโม่หินของโครงการ ได้แก่ ปากโม่แรก ปากโม่ที่ 2 ตะแกรงคัดขนาด หิน จุดถ่ายโอน และปลายสายพานลำเลียง ปีละ 2 ครั้ง ในช่วงฤดูแล้ง-มีนาคม และ สิงหาคม-กันยายน</p>	<p>- ได้ทำการตรวจวัดความทึบแสงบริเวณโรงโม่หินจำนวน 5 สถานี ตามที่เงื่อนไขกำหนด ในวันที่ 23 สิงหาคม 2566 พบว่ามีค่าเฉลี่ย อยู่ในช่วง 0.62-2.79 เปอร์เซ็นต์ ซึ่งมีค่าอยู่ในเกณฑ์ที่มาตรฐานกำหนด</p>	<p>- ไม่มี</p>

<p>ตรวจวัดความทึบแสงบริเวณปากโม่แรก</p>

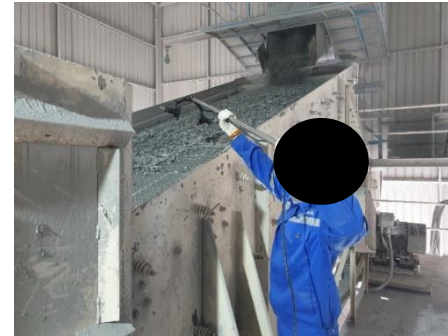
<p>ตรวจวัดความทึบแสงบริเวณปากโม่ที่ 2</p>

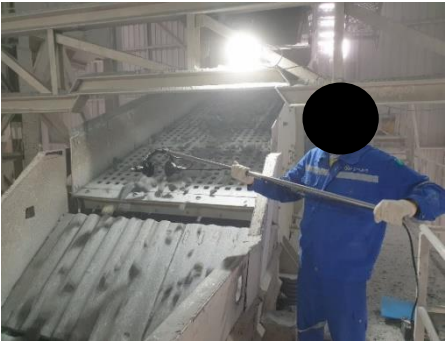
<p>ตรวจวัดความทึบแสงบริเวณตะแกรงคัดขนาด</p></div> <div>

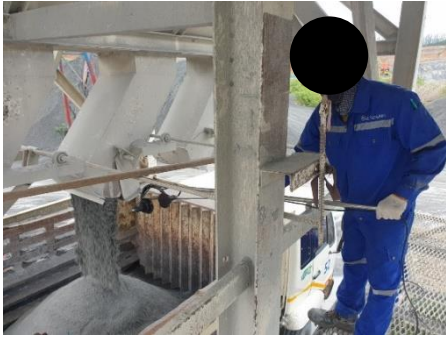
<p>ตรวจวัดความทึบแสงบริเวณจุดถ่ายโอน</p></div>

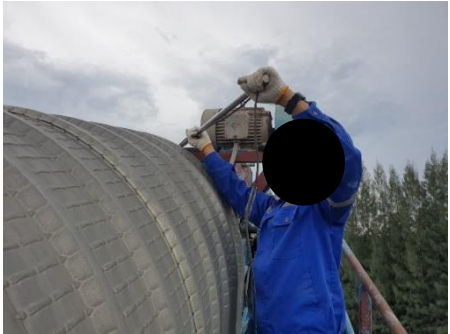
<p>ตรวจวัดความทึบแสงบริเวณปลาย สายพานลำเลียง</p>

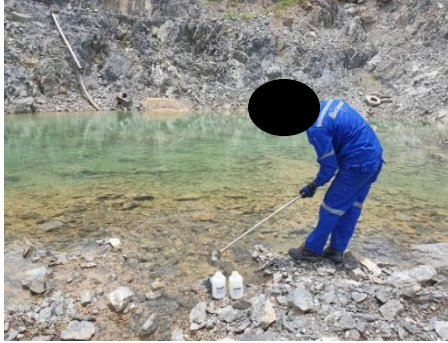
<p>เก็บตัวอย่างน้ำผิวดินบริเวณบ่อขุมเหมืองของ โครงการ</p>

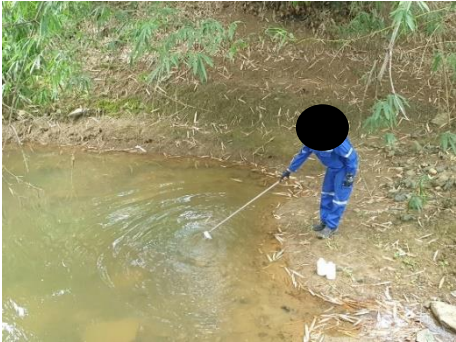
<p>เก็บตัวอย่างน้ำผิวดินบริเวณสาขาห้วยกระทดหลัง ไหลผ่านพื้นที่โครงการ</p></div> <div>

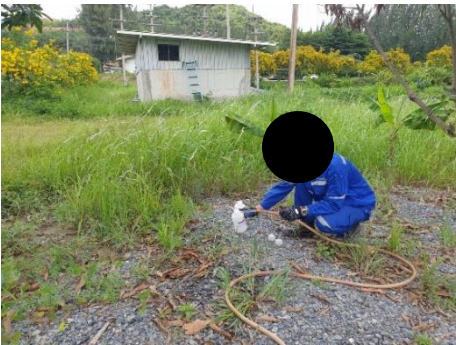
<p>เก็บตัวอย่างน้ำใต้ดินบริเวณบ่อบาดาลภายใน บริเวณสำนักงานโครงการ</p></div>

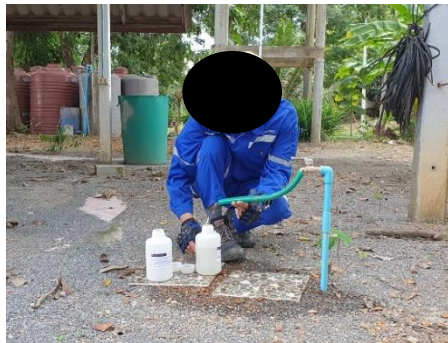
<p>เก็บตัวอย่างน้ำใต้ดินบริเวณบ่อบาดาลบ้านธรรมรัตน์ ในด้านทิศตะวันออก</p>
6. คุณภาพดิน ให้เก็บตัวอย่างดินในเขตพื้นที่โครงการเพื่อทำ การวิเคราะห์ค่าสารหนู ดำเนินการก่อนเปิดการ ทำเหมืองในช่วงต่อไป โดยเก็บตัวอย่างดิน ภายในพื้นที่โครงการจำนวน 5 สถานี	- ได้มีการเก็บตัวอย่างเมื่อวันที่ 23 ตุลาคม 2563 จำนวน 5 สถานี พบว่า ทั้ง 5 สถานี มีค่าสารหนู น้อยกว่า 0.10 มิลลิกรัม/กิโลกรัม ซึ่งมีค่าอยู่ใน เกณฑ์มาตรฐานตามประกาศคณะกรรมการ สิ่งแวดล้อมแห่งชาติ ฉบับที่ 25 พ.ศ. 2547 เรื่อง กำหนดมาตรฐานคุณภาพดิน	- ไม่มี	-

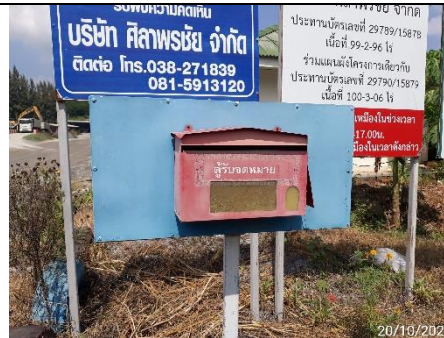
<p>กล่องรับเรื่องร้องเรียนบริเวณด้านหน้าโครงการ</p>

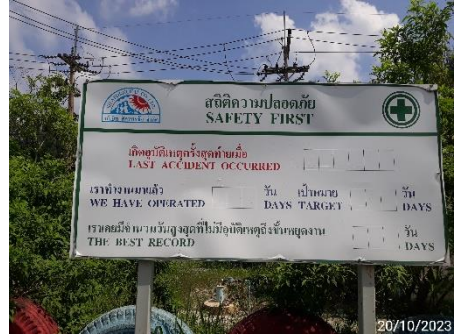
<p>ป้ายสถิติอุบัติเหตุบริเวณโครงการ</p>

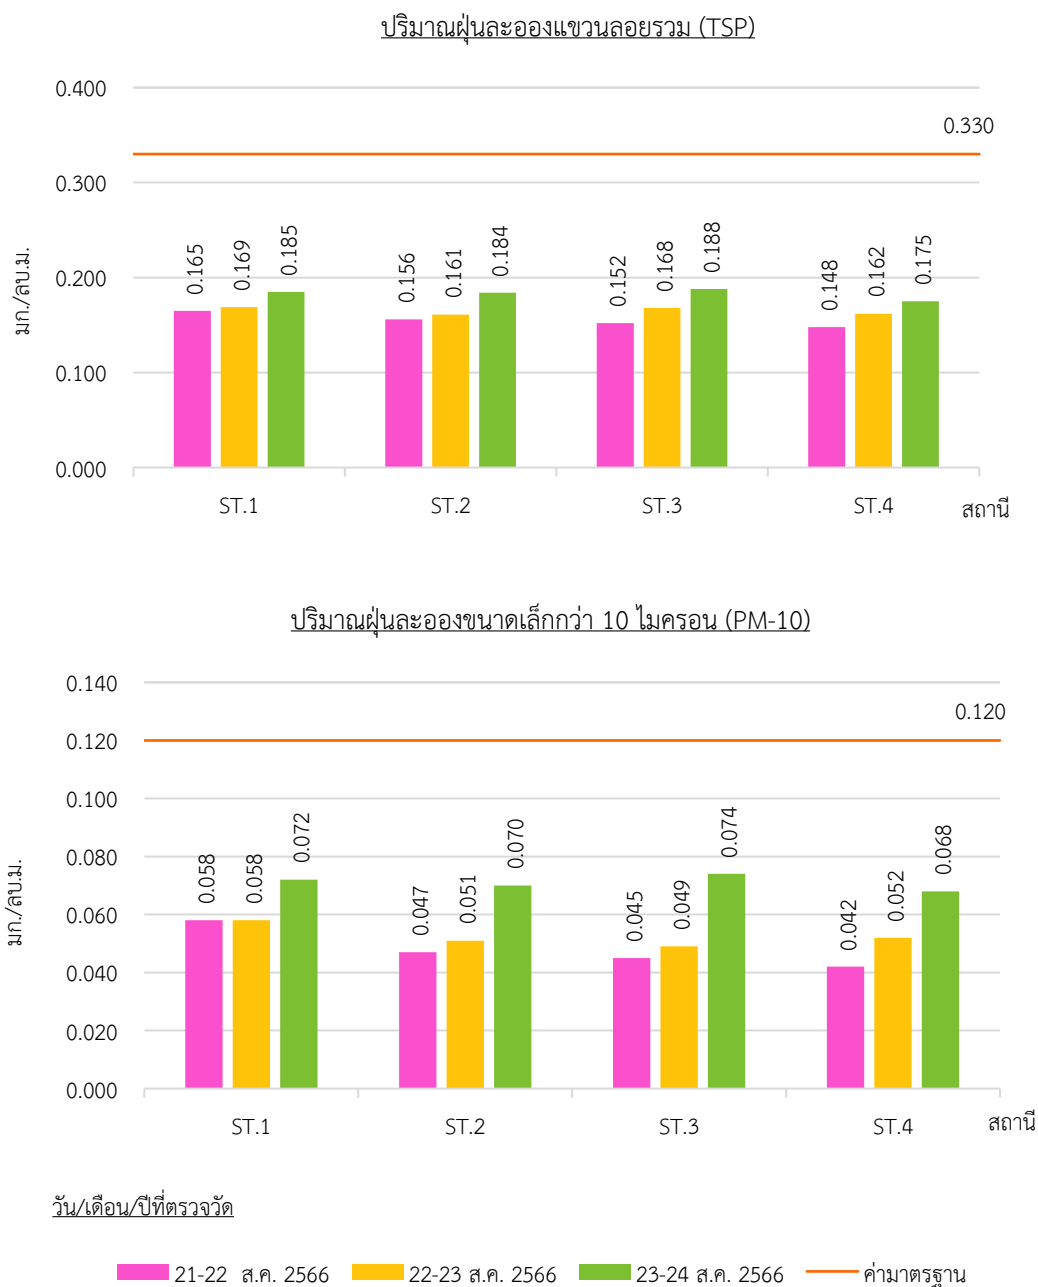
รูปที่ 2-2 ผลการตรวจวัดคุณภาพอากาศ ในช่วงวันที่ 21-24 สิงหาคม 2566

จากผลการตรวจวัดคุณภาพอากาศในรูปของปริมาณฝุ่นละอองแขวนลอยรวม (TSP) ในช่วงวันที่ 21-24 สิงหาคม 2566 พบว่า บ้านธรรมรัตน์ในหลังที่ใกล้ที่สุดด้านทิศตะวันออก มีค่า TSP อยู่ในช่วง 0.165-0.185 มิลลิกรัม/ลูกบาศก์เมตร ค่า PM-10 อยู่ในช่วง 0.058-0.072 มิลลิกรัม/ลูกบาศก์เมตร บ้านอ่างหินหลังที่ใกล้ที่สุดด้านทิศตะวันตก มีค่า TSP อยู่ในช่วง 0.156-0.184 มิลลิกรัม/ลูกบาศก์เมตร ค่า PM-10 อยู่ในช่วง 0.047-0.070 มิลลิกรัม/ลูกบาศก์เมตร บ้านธรรมรัตน์ในหลังที่ใกล้ที่สุดด้านทิศตะวันออกเฉียงเหนือ มีค่า TSP อยู่ในช่วง 0.152-0.188 มิลลิกรัม/ลูกบาศก์เมตร ค่า PM-10 อยู่ในช่วง 0.045-0.074 มิลลิกรัม/ลูกบาศก์เมตร และบ้านคลองโคกด้านทิศตะวันตกเฉียงใต้ มีค่า TSP อยู่ในช่วง 0.148-0.175 มิลลิกรัม/ลูกบาศก์เมตร ค่า PM-10 อยู่ในช่วง 0.042-0.068 มิลลิกรัม/ลูกบาศก์เมตร ซึ่งมีค่าอยู่ในเกณฑ์มาตรฐานตามประกาศคณะกรรมการสิ่งแวดล้อมแห่งชาติ ฉบับที่ 24 พ.ศ. 2547 เรื่อง กำหนดมาตรฐานคุณภาพอากาศในบรรยากาศโดยทั่วไป ที่กำหนดค่า TSP ไว้ไม่เกิน 0.330 มิลลิกรัม/ลูกบาศก์เมตร และกำหนดค่า PM-10 ไว้ไม่เกิน 0.120 มิลลิกรัม/ลูกบาศก์เมตร

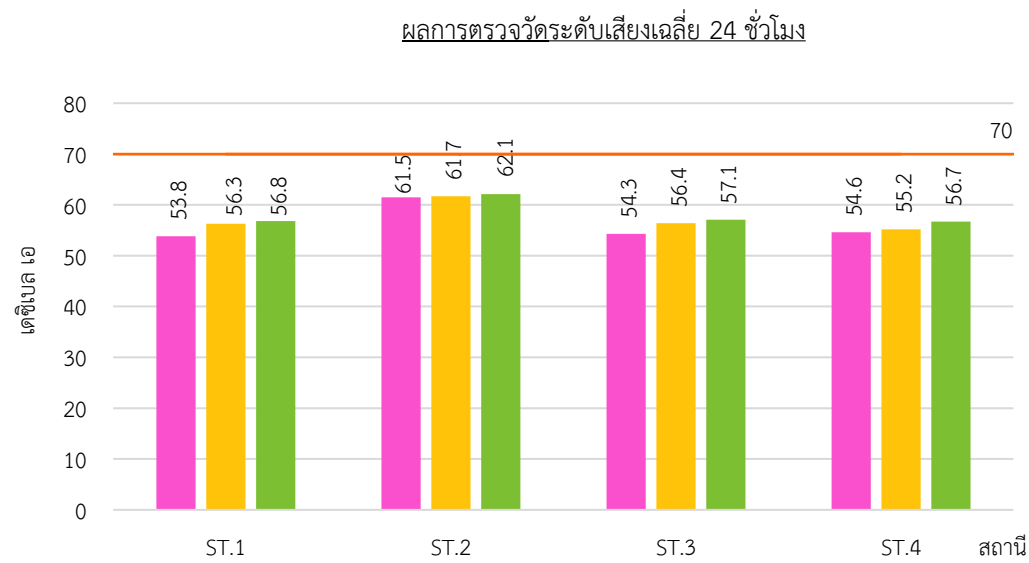
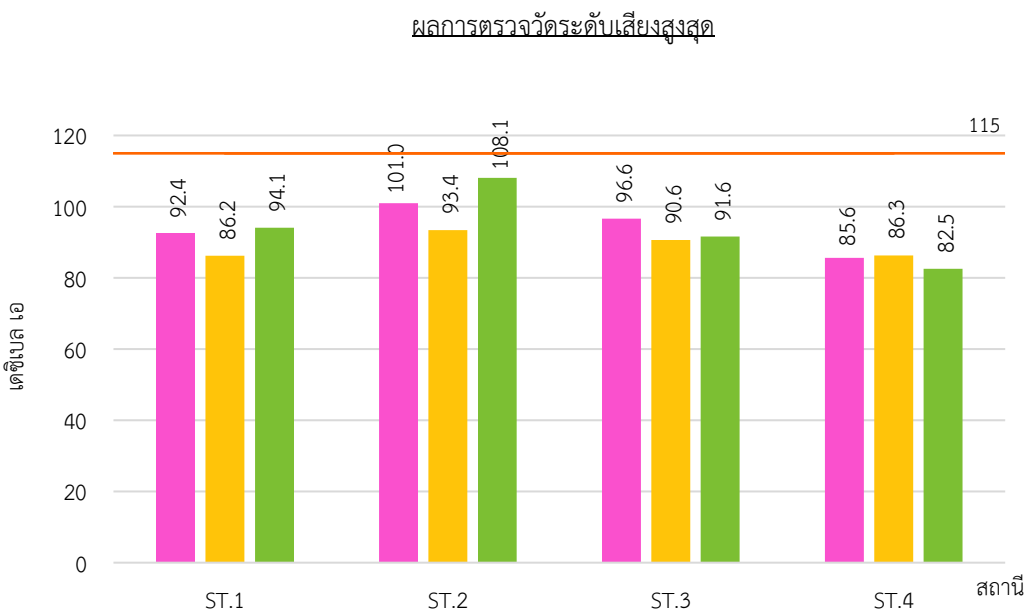
จากการตรวจวัดระดับเสียงเฉลี่ย 24 ชั่วโมง (L_{eq} 24 hr.) และระดับเสียงสูงสุด (L_{max}) ในช่วง 21-24 สิงหาคม 2566 พบว่า บ้านธรรมรัตน์หลังที่ใกล้ที่สุดด้านทิศตะวันออก มีค่าระดับเสียงเฉลี่ย 24 ชั่วโมง อยู่ในช่วง 53.8-56.8 เดซิเบล เอ ระดับเสียงสูงสุด อยู่ในช่วง 86.2-94.1 เดซิเบล เอ บ้านอ่างหินหลังที่ใกล้ที่สุดด้านทิศตะวันตก มีค่าระดับเสียงเฉลี่ย 24 ชั่วโมง อยู่ในช่วง 61.5-62.1 เดซิเบล เอ ระดับเสียงสูงสุด อยู่ในช่วง 93.4-108.1 เดซิเบล เอ บ้านธรรมรัตน์ในหลังที่ใกล้ที่สุดด้านทิศตะวันออกเฉียงเหนือ มีค่าระดับเสียงเฉลี่ย 24 ชั่วโมง อยู่ในช่วง 54.3-57.1 เดซิเบล เอ ระดับเสียงสูงสุด อยู่ในช่วง 90.6-96.6 เดซิเบล เอ และบ้านคลองโคด้านทิศตะวันตกเฉียงใต้ มีค่าระดับเสียงเฉลี่ย 24 ชั่วโมง อยู่ในช่วง 54.6-56.7 เดซิเบล เอ ระดับเสียงสูงสุด อยู่ในช่วง 82.5-86.3 เดซิเบล เอ และเมื่อนำค่าที่ตรวจวัดได้ไปเปรียบเทียบกับเกณฑ์มาตรฐานตามประกาศคณะกรรมการสิ่งแวดล้อมแห่งชาติ ฉบับที่ 15 พ.ศ. 2540 เรื่อง กำหนดมาตรฐานระดับเสียงโดยทั่วไป พบว่าผลการตรวจวัดระดับเสียงทั้งหมด มีค่าอยู่ในเกณฑ์มาตรฐาน คือค่า L_{eq} 24 hr. ไม่เกิน 70 เดซิเบล เอ และ L_{max} ไม่เกิน 115 เดซิเบล เอ
