รายงานผลการปฏิบัติตามมาตรการป้องกันและแก้ไขผลกระทบ
สิ่งแวดล้อม และมาตรการติดตามตรวจสอบผลกระทบ
สิ่งแวดล้อม

โครงการโรงแรม เซเว่น ซีส์
ประจำเดือนกรกฎาคม-ธันวาคม 2566

บริษัท ภูเก็ตเสิร์ช แลนด์ แอนด์ ดีเวลลอปเมนต์ จำกัด
ตั้งอยู่ที่ 62/4 ถนนรัชฎา ตำบลตลาดเหนือ อำเภอเมืองภูเก็ต
จังหวัดภูเก็ต 83000

จัดทำโดย
บริษัท เข้าเทิร์นไทยคอนซัลติ้ง จำกัด
ที่ตั้ง เลขที่ 59/45 หมู่ที่ 5 ต.ศรีสุนทร อ.ถลาง จ.ภูเก็ต 83110

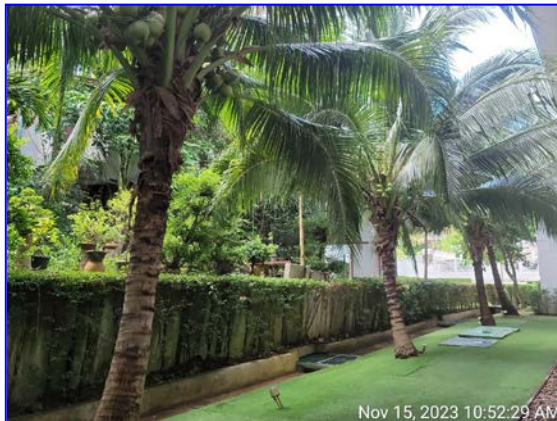
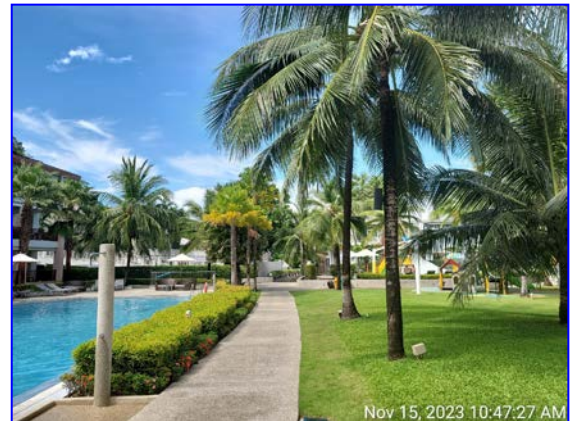
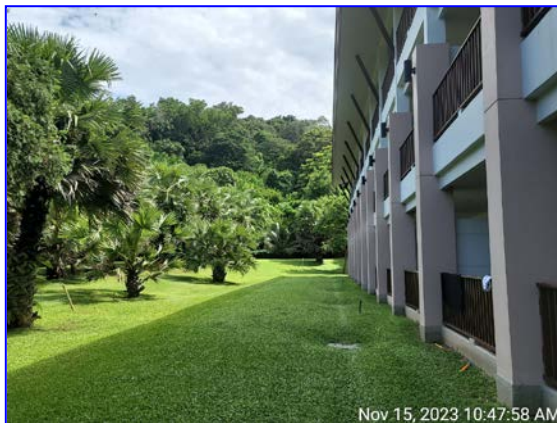
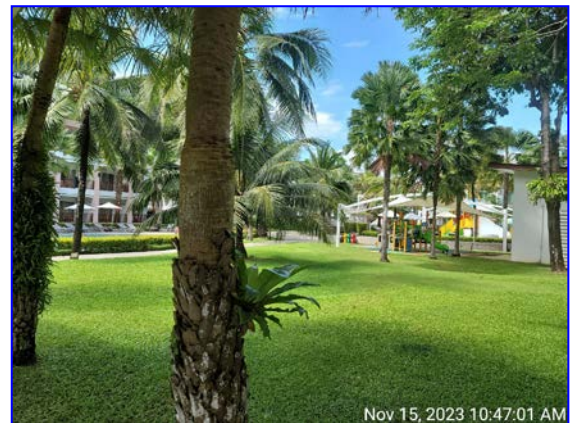
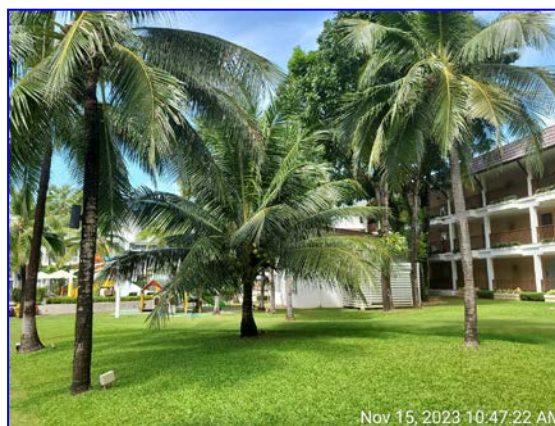
รูปที่ 2.1 พื้นที่สีเขียว

องค์ประกอบทางสิ่งแวดล้อม	มาตรการป้องกันแก้ไขและลดผลกระทบ	รายละเอียดการปฏิบัติจริง	ปัญหาและแนวทางแก้ไข
4.6 การบดบังแสงและทิศทางลม (ต่อ) เพื่อช่วยสร้างความร่มรื่นอีกด้วย ดังนั้นคาดว่าจะผลกระทบด้านการบดบังทิศทางลมจึงอยู่ในระดับต่ำ	(3) ออกแบบการวางตัวอาคารของโครงการให้มีที่ว่างของแนวอาคารเว้นระยะห่างจากแนวเขตที่ดินทุกด้าน (4) ปลูกไม้ยืนต้นบริเวณที่ว่างโดยรอบอาคารพื้นที่โครงการ เพื่อให้อากาศเกิดการไหลเวียนและช่วยลดความร้อนให้กับโครงการและพื้นที่ข้างเคียงโครงการ (5) โครงการได้จัดให้มีพื้นที่สีเขียวคิดเป็นพื้นที่ทั้งหมด 2,137 ตารางเมตร (คิดเป็นร้อยละ 43.51 ของพื้นที่โครงการ) และมีไม้ยืนต้น 123 ต้น หรือ 1,241 ตารางเมตร	- โครงการได้ออกแบบการวางตัวอาคารของโครงการให้มีที่ว่างของแนวอาคารเว้นระยะห่างจากแนวเขตที่ดินทุกด้าน - โครงการได้มีการปลูกต้นไม้ยืนต้นบริเวณที่ว่างโดยรอบอาคารพื้นที่โครงการ เพื่อให้อากาศเกิดการไหลเวียนและช่วยลดความร้อนให้กับโครงการและพื้นที่ข้างเคียงโครงการ (รูปที่ 2-1) - โครงการได้จัดให้มีพื้นที่สีเขียวคิดเป็นพื้นที่ทั้งหมด 2,137 ตารางเมตร (คิดเป็นร้อยละ 43.51 ของพื้นที่โครงการ) และมีไม้ยืนต้น 123 ต้น หรือ 1,241 ตารางเมตร (รูปที่ 2-1)	- ไม่พบปัญหา - ไม่พบปัญหา - ไม่พบปัญหา
