## บทที่ 2

### ผลการปฏิบัติตามมาตรการป้องกันและแก้ไขผลกระทบสิ่งแวดล้อม และมาตรการติดตามตรวจสอบผลกระทบสิ่งแวดล้อม

#### 2.1 มาตรการป้องกันและแก้ไขผลกระทบสิ่งแวดล้อม

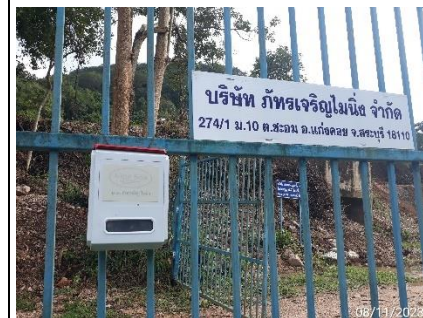
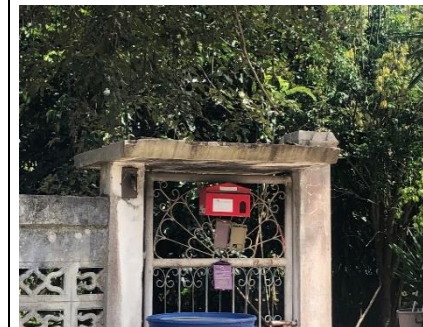
| มาตรการป้องกันและแก้ไขผลกระทบสิ่งแวดล้อม | ผลการปฏิบัติตามมาตรการฯ | ปัญหา อุปสรรค ที่ไม่สามารถปฏิบัติตามมาตรการ และแนวทางแก้ไข | ภาพประกอบ |
|---|---|---|---|
| <p><u>ระยะเตรียมการทำเหมือง</u></p> <p>มีจุดรับเรื่องราวร้องทุกข์ความเดือดร้อนของประชาชนที่เกิดจากกิจกรรมการทำเหมืองแร่ และกิจกรรมที่เกี่ยวข้องในกรณีมีเรื่องร้องเรียนจะต้องดำเนินการแก้ไขทันที และเป็นไปอย่างยุติธรรม</p> | <p>- โครงการได้จัดให้มีจุดรับเรื่องราวร้องทุกข์ความเดือดร้อนของประชาชนไว้บริเวณสำนักงานของโครงการ และบริเวณที่ทำการผู้ใหญ่บ้านแต่ละหมู่</p> | <p>-ไม่มี</p> | <p>จุดรับเรื่องราวร้องเรียนบริเวณโครงการ</p> <p>จุดรับเรื่องราวร้องเรียนบริเวณชุมชนใกล้เคียง</p> |

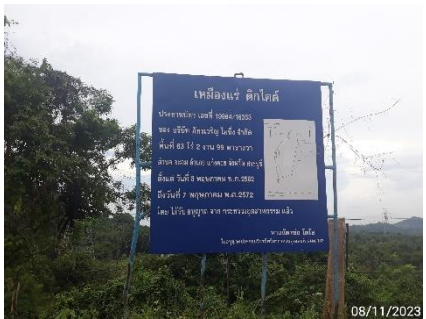
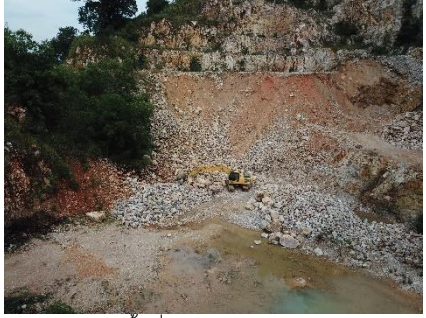
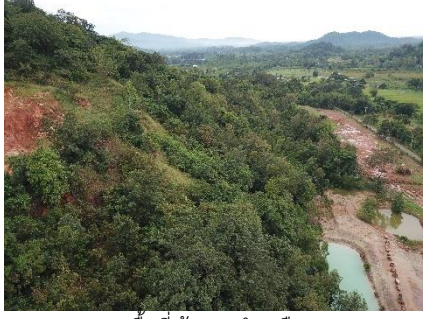
| มาตรการป้องกันและแก้ไขผลกระทบสิ่งแวดล้อม | ผลการปฏิบัติตามมาตรการฯ | ปัญหา อุปสรรค ที่ไม่สามารถปฏิบัติตามมาตรการ และแนวทางแก้ไข | ภาพประกอบ |
|---|---|---|---|
| <p>1) ทรัพยากรสิ่งแวดล้อมทางกายภาพ</p> <p>1.1) ลักษณะภูมิประเทศ</p> <p>1. กำหนดตำแหน่งและขอบเขตพื้นที่โครงการ พื้นที่ทำเหมือง พื้นที่รองรับกิจกรรมจากการทำเหมือง และพื้นที่ไม่มีกิจกรรมการทำเหมืองให้ชัดเจนตามแผนผังการทำเหมืองของโครงการ</p> | <p>- โครงการได้กำหนดขอบเขตพื้นที่ทำเหมือง และพื้นที่กิจกรรมเกี่ยวเนื่อง ตลอดจนบริเวณที่ไม่มีการทำเหมืองตามที่ระบุไว้ในแผนผังโครงการทำเหมืองอย่างเคร่งครัด ทั้งนี้ได้จัดทำป้ายแสดงแนวเขตพื้นที่โครงการติดไว้บริเวณที่สังเกตเห็นได้อย่างชัดเจน</p> | <p>- ไม่มี</p> | <div><p>08/11/2023</p><p>ป้ายแสดงแนวเขตพื้นที่โครงการ</p><p>พื้นที่หน้าเหมืองปัจจุบัน</p><p>พื้นที่เว้นการทำเหมือง</p></div> |

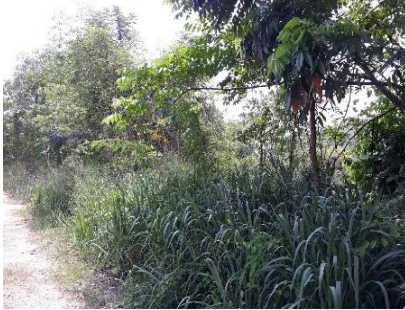
| มาตรการป้องกันและแก้ไข<br>ผลกระทบสิ่งแวดล้อม | ผลการปฏิบัติตามมาตรการฯ | ปัญหา อุปสรรค ที่ไม่สามารถปฏิบัติตาม<br>มาตรการ และแนวทางแก้ไข | ภาพประกอบ |
|---|---|---|---|
| 2. จัดสร้างคันทำนบและคูระบายน้ำบริเวณขอบแปลงด้านทิศตะวันตกระหว่างหลักหมุดที่ 1-5 โดยกำหนดให้คันทำนบมีขนาดฐานกว้าง 4 ม. สูง 1.5 ม. และสันคันทำนบด้านบนกว้าง 2 ม. ส่วนคูระบายน้ำ มีขนาดความกว้างด้านบน 1.5 ม. ท้องร่องกว้าง 1.0 ม. และลึก 1.0 ม. พร้อมทั้งปลูกพืชคลุมดิน เช่น หญ้าแฝก และไม้ยืนต้น เช่น แคนา คูณ สะเดา และราชพฤกษ์ เป็นต้น หรือไม้ชนิดอื่นตามความเหมาะสมบนคันทำนบ | - โครงการได้จัดสร้างคันทำนบและคูระบายน้ำบริเวณขอบแปลงประทานบัตรด้านทิศตะวันตกไปแล้วบางส่วน และจะสร้างเพิ่มเติมในบริเวณที่สามารถจัดสร้างได้ เนื่องจากบางช่วงเป็นพื้นที่ลาดชัน สำหรับบริเวณที่จัดสร้างคันทำนบแล้วนั้นได้มีการปลูกไม้ยืนต้น และพบว่าไม้พืชและต้นไม้ตามธรรมชาติขึ้นแซมอยู่ประปราย | - ไม่ | <p>แนวคันทำนบดินด้านทิศตะวันตก</p> |

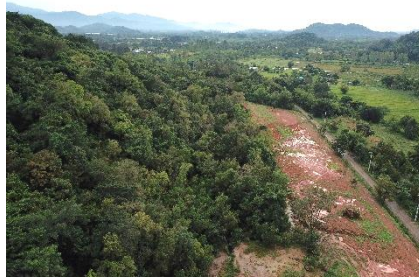
| มาตรการป้องกันและแก้ไข<br>ผลกระทบสิ่งแวดล้อม | ผลการปฏิบัติตามมาตรการฯ | ปัญหา อุปสรรค ที่ไม่สามารถปฏิบัติตาม<br>มาตรการ และแนวทางแก้ไข | ภาพประกอบ |
|---|---|---|---|
| 3. ปลูกพืชคลุมดิน เช่น หญ้าแฝก และไม้ยืนต้น เช่น แคนา คูณ สะเดา และราชพฤกษ์ เป็นต้น เสริมเพิ่มเติมบริเวณด้านทิศตะวันตก ตั้งแต่หลักหมุดที่ 1 ถึงพื้นที่เก็บกองเปลือกดินจำนวน 2 แถว แบบสลับฟันปลา เพื่อเป็นพื้นที่กันชน | - โครงการได้ทำการปลูกพืชคลุมดิน ประเภทหญ้าแฝก และปลูกต้นไม้เสริมบนคันทำนบทางด้านทิศตะวันตกในช่วงที่สามารถจัดสร้างได้ เนื่องจากบางช่วงเป็นพื้นที่ลาดชัน ทั้งนี้บริเวณที่มีสภาพเป็นป่าธรรมชาติเดิม ได้ทำการคงสภาพไว้เพื่อใช้เป็นพื้นที่กันชน (Buffer Zone) | | <p>แนวหญ้าแฝกที่ปลูกเพิ่มเติม</p><br> <p>พื้นที่ธรรมชาติเดิมด้านทิศตะวันตก</p> |

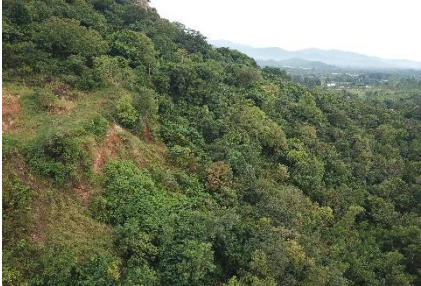
| มาตรการป้องกันและแก้ไข<br>ผลกระทบสิ่งแวดล้อม | ผลการปฏิบัติตามมาตรการฯ | ปัญหา อุปสรรค ที่ไม่สามารถปฏิบัติตาม<br>มาตรการ และแนวทางแก้ไข | ภาพประกอบ |
|---|---|---|---|
| 4. บริเวณพื้นที่ที่ไม่เกี่ยวข้องกับการทำเหมือง ให้คงสภาพ<br>ธรรมชาติเดิมไว้ พร้อมทั้งปลูกไม้ยืนต้นเสริมเพิ่มเติม เพื่อเป็น<br>แนวป้องกันผลกระทบสิ่งแวดล้อม (Buffer Zone) | - สำหรับบริเวณที่ไม่มีส่วนเกี่ยวข้องกับการ<br>ทำเหมืองโดยเฉพาะบริเวณทางด้านทิศใต้<br>และทิศตะวันตก ได้คงสภาพตามธรรมชาติ<br>เดิมไว้เพื่อใช้เป็นพื้นที่กันชน (Buffer<br>Zone) | - ไม่มี | <br>พื้นที่กันชนทางด้านทิศใต้ |

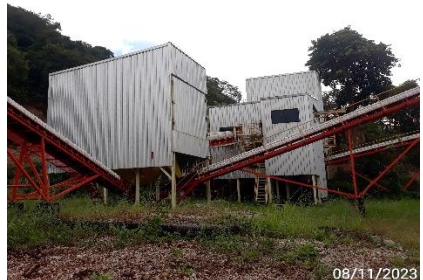
| มาตรการป้องกันและแก้ไข<br>ผลกระทบสิ่งแวดล้อม | ผลการปฏิบัติตามมาตรการฯ | ปัญหา อุปสรรค ที่ไม่สามารถปฏิบัติตาม<br>มาตรการ และแนวทางแก้ไข | ภาพประกอบ |
|---|---|---|---|
| ค. โรงแต่งแร่<br>1. ให้สร้างอาคารปิดคลุม 3 ด้าน และหลังคา บริเวณยังรับหิน<br>(Hopper) เครื่องบดชุดแรก (Primary Crusher) และ<br>ตะแกรงร่อนคัดเศษดิน (Vibrating Grizzly) พร้อมทั้ง<br>ปรับปรุงระบบสเปรย์น้ำบริเวณปากยังรับหิน | - ปัจจุบันโรงแต่งแร่ของโครงการก่อสร้างเสร็จ<br>แล้ว แต่ยังไม่ได้มีการแต่งแร่ ทั้งนี้ได้ก่อสร้าง<br>ให้มีการปิดคลุม 3 ด้าน พร้อมทั้งระบบ<br>ป้องกันผลกระทบสิ่งแวดล้อมต่างๆ | - ไม่มี | <br>โรงแต่งแร่ของโครงการ |

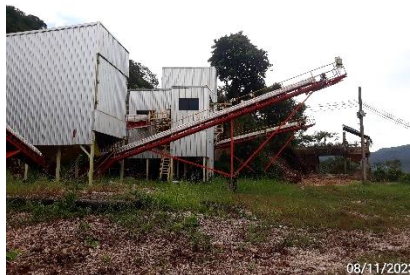
| มาตรการป้องกันและแก้ไข<br>ผลกระทบสิ่งแวดล้อม | ผลการปฏิบัติตามมาตรการฯ | ปัญหา อุปสรรค ที่ไม่สามารถปฏิบัติตาม<br>มาตรการ และแนวทางแก้ไข | ภาพประกอบ |
|---|---|---|---|
| 3. ระบบสายพานลำเลียงแร่ต้องสร้างอุปกรณ์ปิดคลุมโดย<br>ตลอดพร้อมทั้งติดตั้งเครื่องฉีดสเปรย์น้ำบริเวณจุดต่างๆ ที่<br>ก่อให้เกิดฝุ่นละอองทุกจุด | - ได้จัดให้มีการปิดคลุมสายพานลำเลียงของ<br>โรงแต่งแร่ด้วยแผ่นเมทัลชีท แต่โรงแต่งแร่<br>ของโครงการยังไม่ได้ทำการบดย่อยแร่ ซึ่ง<br>หากมีกิจกรรมบดย่อยแร่ จะจัดให้มีระบบ<br>สเปรย์น้ำบริเวณปลายสายพานลำเลียงและ<br>จุดต่างๆ ต่อไป | - ไม่มี | <br>การปิดคลุมสายพานลำเลียง |

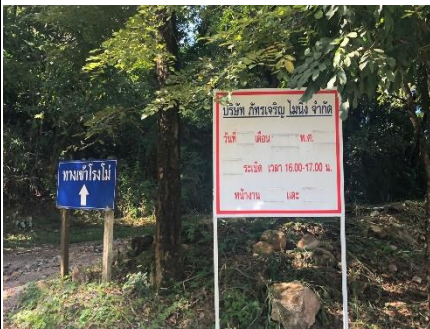
| มาตรการป้องกันและแก้ไข<br>ผลกระทบสิ่งแวดล้อม | ผลการปฏิบัติตามมาตรการฯ | ปัญหา อุปสรรค ที่ไม่สามารถปฏิบัติตาม<br>มาตรการ และแนวทางแก้ไข | ภาพประกอบ |
|---|---|---|---|
| <b>1.4) การใช้วัดถูระเบิด</b><br><br>1. จัดทำป้ายแสดงเวลาทำการระเบิดแร่ ในช่วงเวลา 16.00-17.00 น. แล้วติดป้ายดังกล่าวบริเวณริมเส้นทางสาธารณะทางด้านทิศตะวันตกและทิศใต้ ให้เห็นได้อย่างชัดเจน | - โครงการได้จัดทำป้ายเตือนที่ระบุเวลาทำการระเบิดโดยนำไปติดตั้งไว้บริเวณริมเส้นทางสาธารณะด้านทิศตะวันตกก่อนถึงพื้นที่โครงการ ซึ่งสามารถมองเห็นได้อย่างชัดเจน | - ไม่มี | |

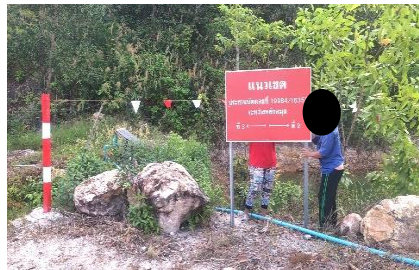
| มาตรการป้องกันและแก้ไข<br>ผลกระทบสิ่งแวดล้อม | ผลการปฏิบัติตามมาตรการฯ | ปัญหา อุปสรรค ที่ไม่สามารถปฏิบัติตาม<br>มาตรการ และแนวทางแก้ไข | ภาพประกอบ |
|---|---|---|---|
| 2) ทรัพยากรสิ่งแวดล้อมทางชีวภาพ<br><br>1. จัดทำหลักเขตหรือเครื่องหมายหรือปลูกต้นไม้ชนิดเดียวกัน<br>เป็นการแสดงแนวเขตพื้นที่ที่ได้รับอนุญาตไว้ทุกด้านให้เห็นได้<br>อย่างชัดเจน | - โครงการได้จัดทำหลักเขต และป้ายเพื่อแสดง<br>ขอบเขตพื้นที่ที่ได้รับอนุญาต ซึ่งสามารถ<br>มองเห็นได้ชัดเจน | - ไม่มี | <br>ป้ายและหลักแสดงขอบเขตพื้นที่โครงการ |

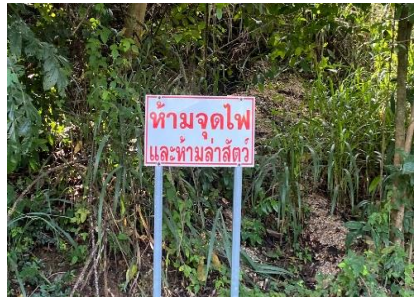
| มาตรการป้องกันและแก้ไข<br>ผลกระทบสิ่งแวดล้อม | ผลการปฏิบัติตามมาตรการฯ | ปัญหา อุปสรรค ที่ไม่สามารถปฏิบัติตาม<br>มาตรการ และแนวทางแก้ไข | ภาพประกอบ |
|---|---|---|---|
| 2. ติดป้ายเตือน “ห้ามจุดไฟ” และ “ห้ามล่าสัตว์” ในบริเวณ<br>พื้นที่ที่มองเห็นได้ชัดเจนทั้งในบริเวณพื้นที่โครงการและ<br>บริเวณใกล้เคียง | - โครงการได้ติดตั้งป้ายเตือน “ห้ามจุดไฟและ<br>ห้ามล่าสัตว์” โดยติดตั้งไว้บริเวณภายในเขต<br>พื้นที่โครงการซึ่งสามารถมองเห็นได้อย่าง<br>ชัดเจน | - ไม่มี | <br>ป้ายเตือนห้ามจุดไฟและห้ามล่าสัตว์ป่า |

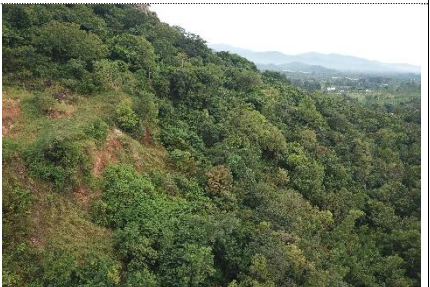
| มาตรการป้องกันและแก้ไข<br>ผลกระทบสิ่งแวดล้อม | ผลการปฏิบัติตามมาตรการฯ | ปัญหา อุปสรรค ที่ไม่สามารถปฏิบัติตาม<br>มาตรการ และแนวทางแก้ไข | ภาพประกอบ |
|---|---|---|---|
| 2. บริเวณพื้นที่ที่ไม่เกี่ยวข้องกับการทำเหมืองให้คงสภาพ<br>ธรรมชาติเดิมไว้ พร้อมทั้งปลูกไม้ยืนต้นเสริมเพิ่มเติม เพื่อเป็น<br>แนวป้องกันผลกระทบสิ่งแวดล้อม (Buffer Zone) | - บริเวณพื้นที่ที่ไม่เกี่ยวข้องกับการทำเหมือง<br>โครงการได้คงสภาพธรรมชาติเดิมไว้<br>โดยเฉพาะพื้นที่ทางด้านทิศตะวันตกและทิศ<br>ใต้ เพื่อใช้เป็นพื้นที่กันชน (Buffer Zone)<br>ป้องกันฝุ่นละอองและเสียงดัง | - ไม่มี | <br>พื้นที่กันชนทางด้านทิศใต้ |

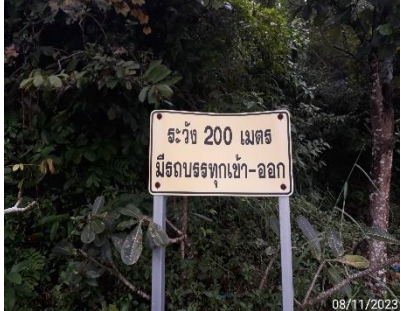
| มาตรการป้องกันและแก้ไข<br>ผลกระทบสิ่งแวดล้อม | ผลการปฏิบัติตามมาตรการฯ | ปัญหา อุปสรรค ที่ไม่สามารถปฏิบัติตาม<br>มาตรการ และแนวทางแก้ไข | ภาพประกอบ |
|---|---|---|---|
| | | | <div><p>ป้ายเตือนรถบรรทุกบนหลวงหมายเลข 3222</p><p>สัญญาณไฟกระพริบบริเวณจุดเชื่อมทางหลวง<br/>หมายเลข 3222</p></div> |

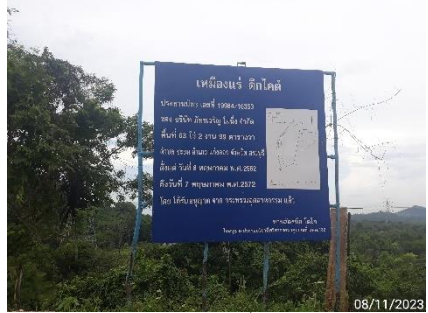
| มาตรการป้องกันและแก้ไข<br>ผลกระทบสิ่งแวดล้อม | ผลการปฏิบัติตามมาตรการฯ | ปัญหา อุปสรรค ที่ไม่สามารถปฏิบัติตาม<br>มาตรการ และแนวทางแก้ไข | ภาพประกอบ |
|---|---|---|---|
| 3. จัดทำป้ายประชาสัมพันธ์รายละเอียดโครงการขนาดใหญ่ โดยแสดงข้อความหมายเลขประทานบัตร เนื้อที่ ระยะเวลา การทำเหมือง และผู้รับผิดชอบไว้บริเวณด้านหน้าโครงการ หรือบริเวณที่สามารถมองเห็นได้ง่าย | - โครงการได้จัดทำป้ายแสดงรายละเอียด เกี่ยวกับโครงการ เช่น หมายเลขประทาน บัตร เนื้อที่ ระยะเวลาการทำเหมือง และ วิศวกรควบคุม โดยติดไว้บริเวณด้านหน้า โครงการ | - ไม่มี | <p>ป้ายแสดงรายละเอียดเกี่ยวกับโครงการ</p> |

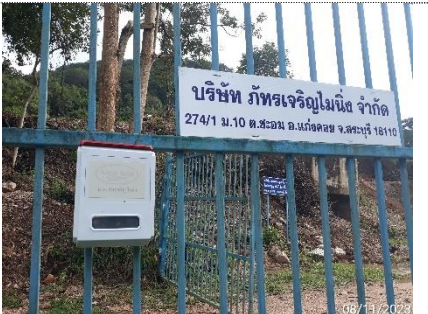
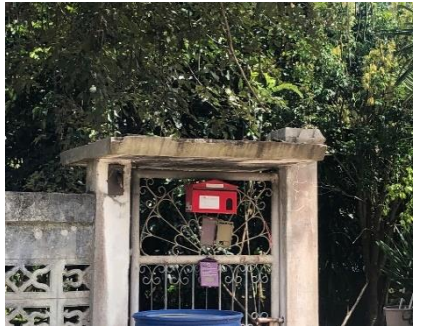
| มาตรการป้องกันและแก้ไข<br>ผลกระทบสิ่งแวดล้อม | ผลการปฏิบัติตามมาตรการฯ | ปัญหา อุปสรรค ที่ไม่สามารถปฏิบัติตาม<br>มาตรการ และแนวทางแก้ไข | ภาพประกอบ |
|---|---|---|---|
| 4 จัดทำกล่องรับเรื่องราวร้องเรียนและแสดงความคิดเห็นไว้ใน สถานที่ที่ประชาชนบ้านตาตชัยศรี บ้านชะอม บ้านหนอง แหน และบ้านบำรุงธรรม เข้าถึงได้ง่าย เช่น ที่ทำการ ผู้ใหญ่บ้าน ศาลาประชาคมหมู่บ้าน เป็นต้น พร้อมทั้งหมั่นไป เปิดกล่องรับเรื่องราวร้องเรียนอย่างสม่ำเสมอ | - โครงการได้จัดให้มีจุดรับเรื่องราวร้องทุกข์ ความเดือดร้อนของประชาชน เป็นลักษณะ ของกล่องรับเรื่องราวร้องเรียน โดยตั้งไว้ บริเวณสำนักงานของโครงการ บ้าน ผู้ใหญ่บ้านหมู่ที่ 1 บ้านตาตชัยศรี บ้าน ผู้ใหญ่บ้านหมู่ที่ 2 บ้านชะอม บ้าน ผู้ใหญ่บ้านหมู่ที่ 6 บ้านหนองแหน และบ้าน ผู้ใหญ่บ้านหมู่ที่ 10 บ้านบำรุงธรรม | - ไม่มี | <p>จุดรับเรื่องราวร้องเรียนบริเวณโครงการ</p> <p>จุดรับเรื่องราวร้องเรียนบริเวณชุมชนใกล้เคียง</p> |

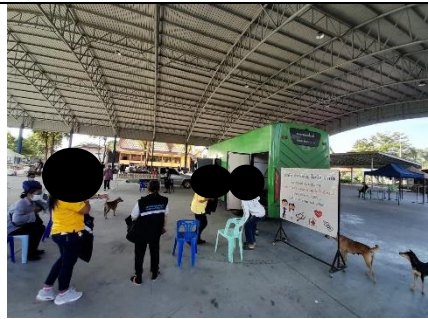
| มาตรการป้องกันและแก้ไข<br>ผลกระทบสิ่งแวดล้อม | ผลการปฏิบัติตามมาตรการฯ | ปัญหา อุปสรรค ที่ไม่สามารถปฏิบัติตาม<br>มาตรการ และแนวทางแก้ไข | ภาพประกอบ |
|---|---|---|---|
| <b>4.3) สาธารณสุข</b><br>- จัดตั้งกองทุนเฝ้าระวังภาวะสุขภาพของประชาชน โดยจัดสรร<br>เงินงบประมาณเข้ากองทุนฯ ในเดือนแรกของทุกๆ ปี ตลอด<br>อายุประทานบัตร เพื่อใช้ในกิจกรรมการเฝ้าระวังภาวะ<br>สุขภาพชุมชนของหน่วยงานสาธารณสุขใกล้เคียงพื้นที่<br>โครงการ ทั้งนี้ การบริหารจัดการกองทุนให้เป็นไปตาม<br>ระเบียบหรือแนวทางปฏิบัติที่กรมอุตสาหกรรมพื้นฐานและ<br>การเหมืองแร่กำหนด | - โครงการได้จัดตั้งกองทุนเฝ้าระวังสุขภาพ<br>ประชาชนแล้ว โดยนำเงินเข้ากองทุนเป็น<br>ประจำทุกปี เพื่อเป็นค่าใช้จ่ายในการตรวจ<br>สุขภาพชาวบ้าน และเป็นงบประมาณ<br>สนับสนุนหน่วยงานสาธารณสุขในพื้นที่<br>รายละเอียดดังเอกสารแนบ 4 | - ไม่มี | <p>กิจกรรมตรวจสุขภาพชาวบ้าน</p> |

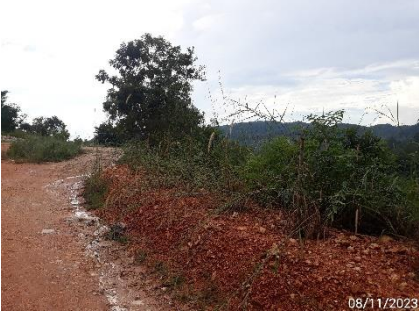
| มาตรการป้องกันและแก้ไข<br>ผลกระทบสิ่งแวดล้อม | ผลการปฏิบัติตามมาตรการฯ | ปัญหา อุปสรรค ที่ไม่สามารถปฏิบัติตาม<br>มาตรการ และแนวทางแก้ไข | ภาพประกอบ |
|---|---|---|---|
| <b>4.5) ทศนียภาพ</b><br><br>1. ปลูกพืชคลุมดิน เช่น หญ้าแฝก และไม้ยืนต้น เช่น แคนา คูณ<br>สะเดา และราชพฤกษ์ บนคันทำนบบริเวณขอบแปลงด้านทิศ<br>ตะวันตก ระหว่างหลักหมุดที่ 1-5 | - โครงการได้ทำการปลูกพืชคลุมดิน ประเภท<br>หญ้าแฝก และปลูกต้นไม้เสริมบนคันทำนบ<br>ทางด้านทิศตะวันตกในช่วงที่สามารถ<br>จัดสร้างได้ เนื่องจากบางช่วงเป็นพื้นที่ลาด<br>ชัน ทั้งนี้บริเวณที่มีสภาพเป็นป่าธรรมชาติ<br>เดิม ได้ทำการคงสภาพไว้เพื่อใช้เป็นพื้นที่กัน<br>ชน (Buffer Zone) สามารถกรองฝุ่นละออง<br>ได้เป็นอย่างดี | - ไม่มี | <br>แนวคันทำนบดินด้านทิศตะวันตก |

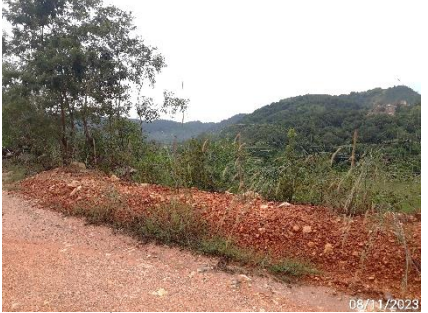
| มาตรการป้องกันและแก้ไข<br>ผลกระทบสิ่งแวดล้อม | ผลการปฏิบัติตามมาตรการฯ | ปัญหา อุปสรรค ที่ไม่สามารถปฏิบัติตาม<br>มาตรการ และแนวทางแก้ไข | ภาพประกอบ |
|---|---|---|---|
| 3. ปลุกไม้ยืนต้น เช่น พญาสัตบรรณ แคนา คูณ และราชพฤกษ์ หรือพันธุ์ไม้ท้องถิ่นชนิดอื่นๆ บริเวณริมเส้นทางขนส่งแร่ขึ้นสู่<br>หน้าเหมือง เพื่อช่วยบดบังทัศนียภาพ | - โครงการได้ปลุกไม้ยืนต้นในบางช่วงของคัน<br>ทำนบริมเส้นทางขนส่งแร่ช่วงจากหน้า<br>เหมืองถึงโรงแต่งแร่ | - ไม่มี | <br>แนวต้นไม้ที่ปลูกเสริมบริเวณริมเส้นทางขนส่งแร่ |

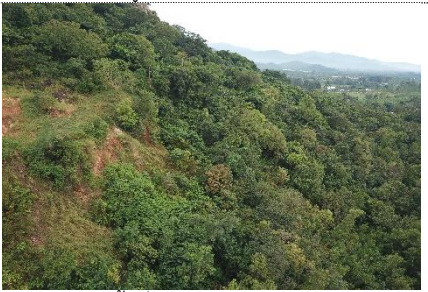
| มาตรการป้องกันและแก้ไข<br>ผลกระทบสิ่งแวดล้อม | ผลการปฏิบัติตามมาตรการฯ | ปัญหา อุปสรรค ที่ไม่สามารถปฏิบัติตาม<br>มาตรการ และแนวทางแก้ไข | ภาพประกอบ |
|---|---|---|---|
| 4. บริเวณพื้นที่ที่ไม่เกี่ยวข้องกับการทำเหมือง ให้คงสภาพ<br>ธรรมชาติเดิมไว้ พร้อมทั้งปลุกไม้ยืนต้นเสริมเพิ่มเติม เพื่อเป็น<br>แนวป้องกันผลกระทบสิ่งแวดล้อม (Buffer Zone) | - สำหรับบริเวณที่ไม่มีส่วนเกี่ยวข้องกับการทำ<br>เหมืองโดยเฉพาะบริเวณทางด้านทิศใต้ และ<br>ทิศตะวันตก ได้คงสภาพตามธรรมชาติเดิมไว้<br>เพื่อใช้เป็นพื้นที่กันชน (Buffer Zone) | - ไม่มี | <br>พื้นที่กันชนทางด้านทิศใต้ |

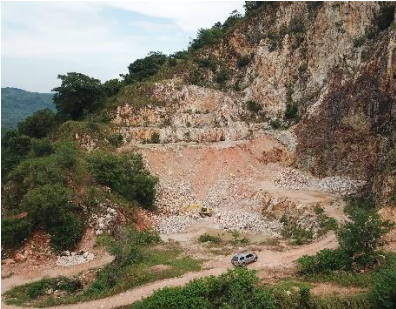
| มาตรการป้องกันและแก้ไข<br>ผลกระทบสิ่งแวดล้อม | ผลการปฏิบัติตามมาตรการฯ | ปัญหา อุปสรรค ที่ไม่สามารถปฏิบัติตาม<br>มาตรการ และแนวทางแก้ไข | ภาพประกอบ |
|---|---|---|---|
| <b>1) ทรัพยากรสิ่งแวดล้อมทางกายภาพ</b><br><b>1.1) ลักษณะภูมิประเทศ</b><br>1. เริ่มเปิดทำเหมืองตามแผนผังที่กำหนดไว้อย่างเคร่งครัด โดยเริ่มบริเวณอักษร “ห” แล้วจึงเดินทางหน้าเหมืองไปตามแผนการทำเหมืองในแต่ละช่วงจนกระทั่งสิ้นสุดการทำเหมือง | - โครงการวางแผนในการทำเหมืองโดยจะเริ่มเปิดทำเหมืองบริเวณหมายอักษร “ห” แล้วจึงเดินทางหน้าเหมืองไปตามทิศทางที่กำหนดไว้ในแผนผังโครงการ แต่ปัจจุบันโครงการยังไม่มีภาระเปิด มีเพียงการนำแร่เดิมที่อยู่ออกมาจำหน่ายเท่านั้น | - ไม่มี | <p>หน้าเหมืองปัจจุบัน</p> |

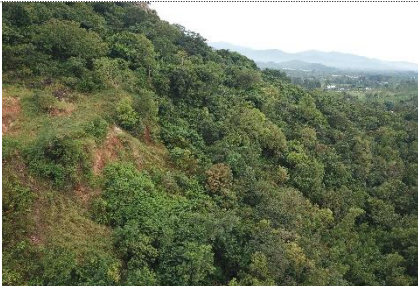
| มาตรการป้องกันและแก้ไข<br>ผลกระทบสิ่งแวดล้อม | ผลการปฏิบัติตามมาตรการฯ | ปัญหา อุปสรรค ที่ไม่สามารถปฏิบัติตาม<br>มาตรการ และแนวทางแก้ไข | ภาพประกอบ |
|---|---|---|---|
| 3. บริเวณพื้นที่ที่ไม่เกี่ยวข้องกับการทำเหมือง หรือกิจกรรมต่างๆ ให้คงสภาพเดิมไว้ให้มากที่สุด เพื่อเป็นแนวป้องกันผลกระทบสิ่งแวดล้อม (Buffer Zone) | - บริเวณที่ไม่เกี่ยวข้องกับการทำเหมืองโครงการได้คงสภาพตามธรรมชาติเดิมไว้เพื่อใช้เป็นพื้นที่กันชน (Buffer Zone) | - ไม่มี | <p>พื้นที่กันชนทางด้านทิศใต้</p> |

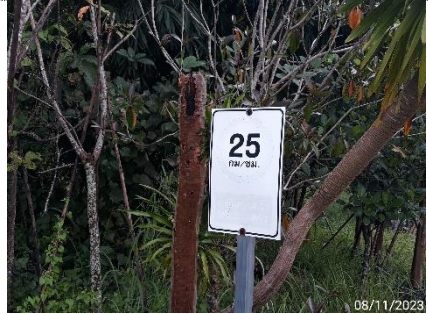
| มาตรการป้องกันและแก้ไข<br>ผลกระทบสิ่งแวดล้อม | ผลการปฏิบัติตามมาตรการฯ | ปัญหา อุปสรรค ที่ไม่สามารถปฏิบัติตาม<br>มาตรการ และแนวทางแก้ไข | ภาพประกอบ |
|---|---|---|---|
| 3. ควบคุมความเร็วของรถบรรทุกที่วิ่งเข้า-ออกจากพื้นที่<br>โครงการให้ใช้ความเร็วไม่เกิน 25 กม./ชม. | - โครงการได้กำหนดความเร็วของรถบรรทุกที่<br>สัญจรในเขตพื้นที่โครงการและถนนคอนกรีต<br>ช่วงก่อนออกสู่ทางหลวงหมายเลข 3222<br>ให้ใช้ความเร็วไม่เกิน 25 กิโลเมตรต่อชั่วโมง<br>พร้อมทั้งจัดทำป้ายจำกัดความเร็วติดตั้งไว้ริม<br>เส้นทางขนส่งแร่โดยสามารถมองเห็นได้<br>อย่างชัดเจน | - ไม่มี | <br>ป้ายจำกัดความเร็ว |

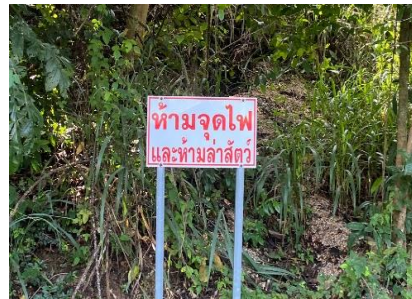
| มาตรการป้องกันและแก้ไข<br>ผลกระทบสิ่งแวดล้อม | ผลการปฏิบัติตามมาตรการฯ | ปัญหา อุปสรรค ที่ไม่สามารถปฏิบัติตาม<br>มาตรการ และแนวทางแก้ไข | ภาพประกอบ |
|---|---|---|---|
| 4. ห้ามมิให้มีการตัดต้นไม้หรือเผาป่าในบริเวณที่ไม่เกี่ยวข้องกับการทำเหมือง พร้อมทั้งปลูกต้นไม้เสริมในบริเวณที่มีต้นไม้ขึ้นอยู่น้อยและดำเนินการฟื้นฟูพื้นที่ตามแผนการที่กำหนดไว้โดยเคร่งครัด | - โครงการได้มีข้อกำหนดห้ามพนักงานมิให้ทำการตัดต้นไม้หรือเผาป่าในบริเวณที่ไม่เกี่ยวข้องกับการทำเหมือง พร้อมทั้งจะดำเนินการปลูกไม้ยืนต้นเสริมในบริเวณที่แผนการฟื้นฟูกำหนดไว้ | - ไม่มี | <p>ป้ายเตือนห้ามจุดไฟและห้ามล่าสัตว์ป่า</p> |

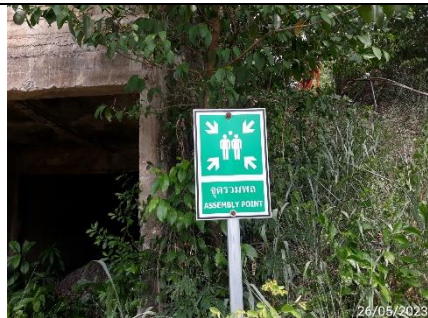
| มาตรการป้องกันและแก้ไข<br>ผลกระทบสิ่งแวดล้อม | ผลการปฏิบัติตามมาตรการฯ | ปัญหา อุปสรรค ที่ไม่สามารถปฏิบัติตาม<br>มาตรการ และแนวทางแก้ไข | ภาพประกอบ |
|---|---|---|---|
| 5. กำหนดจุดรวมพล หรือวางแผนอพยพคนงานเมื่อเกิดน้ำป่า<br>ไหลหลากหรือดินถล่ม | - โครงการได้จัดเตรียมจุดรวมพลไว้ซึ่งอยู่โซน<br>พื้นที่ที่มีความปลอดภัยหากเกิดดินถล่ม | - ไม่มี | <br>จุดรวมพล |

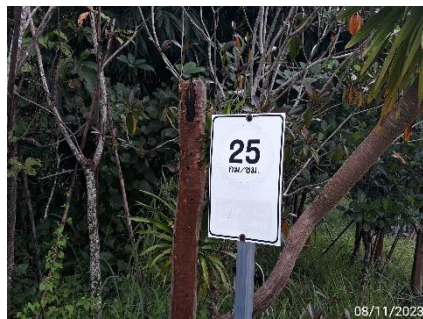
| มาตรการป้องกันและแก้ไข<br>ผลกระทบสิ่งแวดล้อม | ผลการปฏิบัติตามมาตรการฯ | ปัญหา อุปสรรค ที่ไม่สามารถปฏิบัติตาม<br>มาตรการ และแนวทางแก้ไข | ภาพประกอบ |
|---|---|---|---|
| <b>3.3) การคมนาคม</b><br>1. รถบรรทุกทุกคันต้องบรรทุกน้ำหนักไม่เกินพิกัดตาม<br>ราชการกำหนด พร้อมทั้งควบคุมความเร็วของรถไม่เกิน 25<br>กม./ชม. และขับด้วยความระมัดระวังเป็นพิเศษในช่วงที่<br>ผ่านชุมชนก่อนออกสู่ทางหลวงหมายเลข 3222 เพื่อป้องกัน<br>การเกิดอุบัติเหตุ | - โครงการได้กำชับพนักงานขับรถบรรทุกให้<br>บรรทุกด้วยน้ำหนักที่เป็นไปตามกฎหมาย<br>กำหนด<br>- โครงการได้กำชับให้พนักงานขับรถบรรทุก<br>ขับรถด้วยความเร็วไม่เกิน 25 กิโลเมตรต่อ<br>ชั่วโมง ในเขตพื้นที่โครงการและถนน<br>คอนกรีตก่อนออกสู่ทางหลวงหมายเลข<br>3222 พร้อมทั้งติดตั้งป้ายจำกัดความเร็วริม<br>เส้นทางดังกล่าว | - ไม่มี | <p>ป้ายจำกัดความเร็ว</p> |

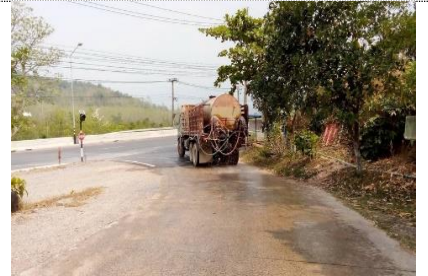
| มาตรการป้องกันและแก้ไข<br>ผลกระทบสิ่งแวดล้อม | ผลการปฏิบัติตามมาตรการฯ | ปัญหา อุปสรรค ที่ไม่สามารถปฏิบัติตาม<br>มาตรการ และแนวทางแก้ไข | ภาพประกอบ |
|---|---|---|---|
| 5. ตรวจสอบตราเส้นทางขนส่งแร่อย่างสม่ำเสมอ โดยเฉพาะช่วงบรรจบกับทางหลวงหมายเลข 3222 หากพบว่ามีเศษดินเศษหินร่วงหล่นหรือมีฝุ่นดินเกาะผิวถนนให้รีบดำเนินการเก็บกวาดและทำความสะอาดทันที | - โครงการได้จัดให้มีเจ้าหน้าที่คอยตรวจตราถนนคอนกรีตช่วงจากพื้นที่โครงการถึงทางหลวงหมายเลข 3222 อยู่เสมอ หากพบว่ามีเศษหิน เศษดินร่วงหล่นจะรีบทำการเก็บกวาดโดยเร่งด่วน รวมทั้งได้จัดให้มีรถบรรทุกน้ำฉีดพรมอยู่เป็นประจำ | - ไม่มี | <br>รถบรรทุกน้ำฉีดพรมช่วงถนนคอนกรีต |

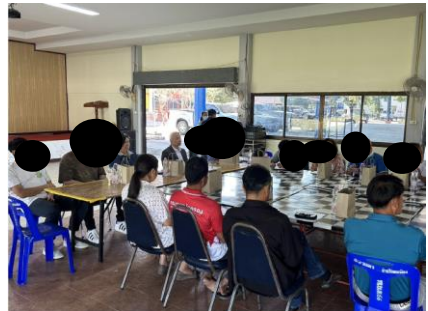
| มาตรการป้องกันและแก้ไข<br>ผลกระทบสิ่งแวดล้อม | ผลการปฏิบัติตามมาตรการฯ | ปัญหา อุปสรรค ที่ไม่สามารถปฏิบัติตาม<br>มาตรการ และแนวทางแก้ไข | ภาพประกอบ |
|---|---|---|---|
| 4.2) การมีส่วนร่วมของประชาชน<br>1. ให้คณะกรรมการมวชนสัมพันธ์ โดยมีตัวแทนจาก 3 ฝ่าย<br>ได้แก่ โครงการ ชุมชน และหน่วยงานราชการที่เกี่ยวข้อง เพื่อ<br>ทำหน้าที่ประชาสัมพันธ์โครงการ สร้างความสัมพันธ์อันดีกับ<br>ชุมชนและตรวจสอบข้อร้องเรียน | - โครงการได้จัดตั้งคณะกรรมการมวชน<br>สัมพันธ์ที่ประกอบด้วย 3 ฝ่าย ตามที่เงื่อนไข<br>กำหนด เพื่อทำหน้าที่ประชาสัมพันธ์<br>โครงการ สร้างความสัมพันธ์อันดีกับชุมชน<br>และตรวจสอบข้อร้องเรียน ทั้งนี้ได้จัดให้มี<br>การประชุมคณะกรรมการฯ ดังกล่าวเป็น<br>ประจำทุกปี ละ 1 ครั้ง โดยในปี 2566<br>ได้มีการจัดประชุมคณะกรรมการมวชน<br>สัมพันธ์ เมื่อวันที่ 22 ธันวาคม 2566<br>รายละเอียดดังเอกสารแนบ 6 | - ไม่มี | <br>การประชุมคณะกรรมการมวชนสัมพันธ์<br>ประจำปี พ.ศ. 2566 |

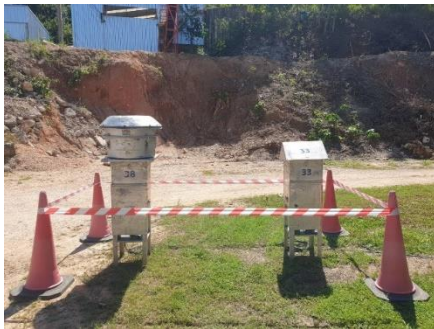
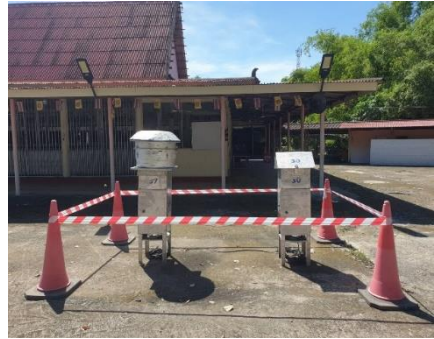
| มาตรการติดตามตรวจสอบ<br>ผลกระทบสิ่งแวดล้อม | ผลการปฏิบัติตามมาตรการฯ | ปัญหา อุปสรรค ที่ไม่สามารถปฏิบัติตาม<br>มาตรการ และแนวทางแก้ไข | ภาพประกอบ |
|---|---|---|---|
| <p><b>1. คุณภาพอากาศ</b></p> <p>ให้ทำการตรวจวัดคุณภาพอากาศในรูปของฝุ่น<br/>ละอองรวม (TSP) และฝุ่นละอองขนาดเล็กไม่เกิน 10<br/>ไมครอน (PM-10) จำนวน 3 สถานี ได้แก่</p> <ul style="list-style-type: none"> <li>- โรงแต่งแร่ของโครงการ</li> <li>- วัดตาดใต้</li> <li>- โรงเรียนชุมชนวัดบำรุงธรรม</li> </ul> <p>ปีละ 2 ครั้ง สถานีละ 3 วันต่อเนื่อง (เดือนมีนาคม<br/>และเดือนพฤศจิกายน)</p> | <p>- ได้ทำการตรวจวัดปริมาณฝุ่นละอองแขวนลอย<br/>ทั้งหมดบรรยากาศ (TSP) และปริมาณฝุ่นละออง<br/>ขนาดเล็ก (PM-10) จำนวน 3 สถานี ตามเงื่อนไข<br/>กำหนด ในช่วงวันที่ 14-17 พฤศจิกายน 2566<br/>พบว่า มีค่า TSP อยู่ในช่วง 0.171-0.198 มิลลิกรัม/<br/>ลูกบาศก์เมตร และค่า PM-10 อยู่ในช่วง 0.069-<br/>0.081 มิลลิกรัม/ลูกบาศก์เมตร ซึ่งมีค่าอยู่ในเกณฑ์<br/>มาตรฐานตามประกาศคณะกรรมการสิ่งแวดล้อม<br/>แห่งชาติฉบับที่ 24 พ.ศ. 2547 เรื่องกำหนด<br/>มาตรฐานคุณภาพอากาศในบรรยากาศโดยทั่วไป</p> | <p>-ไม่มี</p> | <p>การตรวจวัดคุณภาพอากาศ<br/>บริเวณโรงแต่งแร่ของโครงการ</p> <p>การตรวจวัดคุณภาพอากาศ<br/>บริเวณวัดตาดใต้</p> |

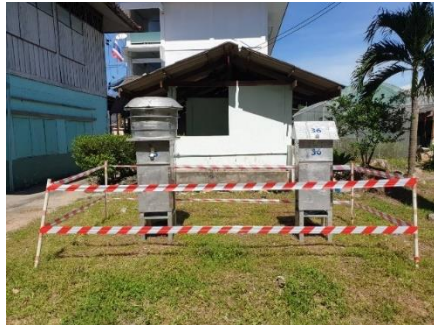
| มาตรการติดตามตรวจสอบ<br>ผลกระทบสิ่งแวดล้อม | ผลการปฏิบัติตามมาตรการฯ | ปัญหา อุปสรรค ที่ไม่สามารถปฏิบัติตาม<br>มาตรการ และแนวทางแก้ไข | ภาพประกอบ |
|---|---|---|---|
| | | | <p>การตรวจวัดคุณภาพอากาศ<br/>บริเวณโรงเรียนชุมชนวัดบำรุงธรรม</p> |
