รายงานผลการปฏิบัติตามมาตรการป้องกันและแก้ไขผลกระทบสิ่งแวดล้อม
และมาตรการติดตามตรวจสอบผลกระทบสิ่งแวดล้อม
โครงการอาคารชุดพักอาศัย ธนาอาร์เคเดีย (ระยะดำเนินการ)
(เดิมชื่อ โครงการอาคารชุดพักอาศัย ธนาทาวเวอร์ 2 (ส่วนขยาย))
ของนิติบุคคลอาคารชุด ธนาอาร์เคเดีย เลขที่ 190/1 ถนนจรัญสนิทวงศ์
แขวงบางยี่ขัน เขตบางพลัด กรุงเทพมหานคร
เดือนกรกฎาคม – ธันวาคม 2566

รายงานผลการปฏิบัติตามมาตรการป้องกันและแก้ไขผลกระทบสิ่งแวดล้อม
และมาตรการติดตามตรวจสอบผลกระทบสิ่งแวดล้อม

- ชื่อโครงการ อาคารชุดพักอาศัย ธนาอาร์เคเดีย

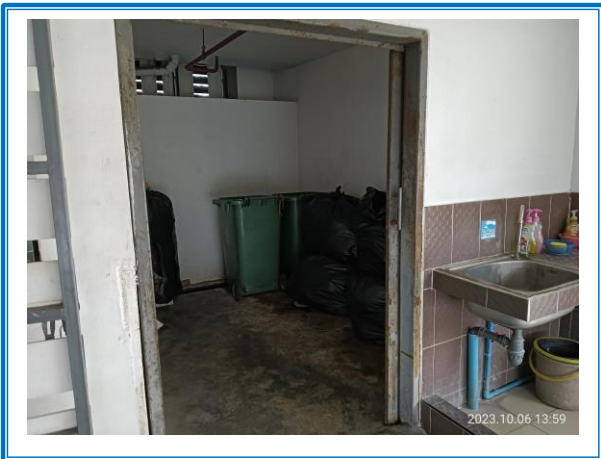
รูปที่ 3-28 ห้องพักมูลฝอยรวมของโครงการ

2. การจัดการมูลฝอยและสิ่งปฏิกูล	- สภาพ ห้องพักมูลฝอยให้ถูกสุขลักษณะ และไม่ให้มีปริมาณขยะตกค้าง	- ตรวจสอบ	- ห้องพักมูลฝอย	- อย่างน้อยสัปดาห์ละ 1 ครั้ง ตลอดระยะเวลาเปิดดำเนินการ	- ทางโครงการมีเจ้าหน้าที่ในการดูแลความสะอาดห้องพักมูลฝอยของโครงการ	-	รูปที่ 3-28

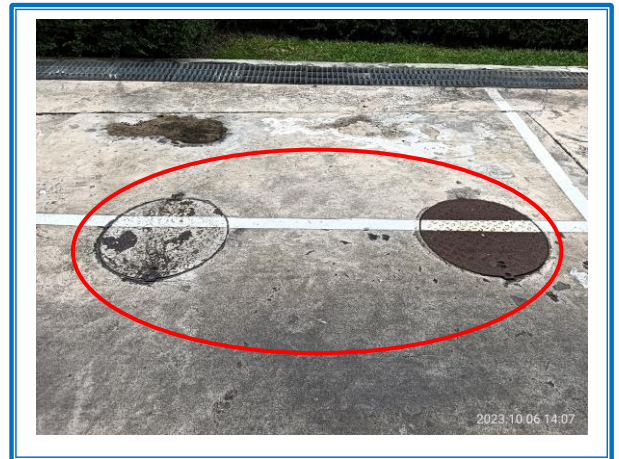
รูปที่ 3-29 ระบบบำบัดน้ำเสียเฉพาะห้องพักมูลฝอย

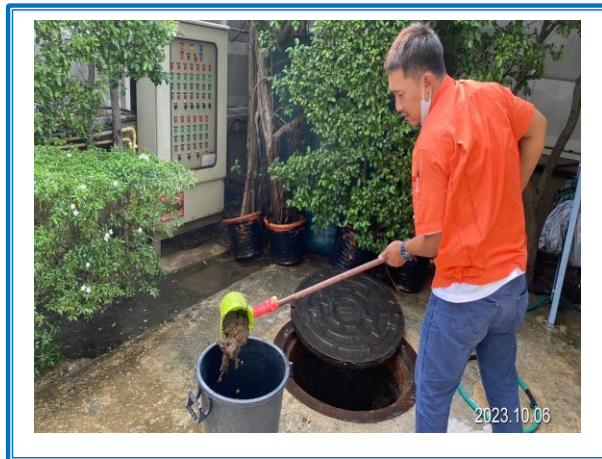
รูปที่ 3-32 ตักไขมันออกจากบ่อดักไขมัน

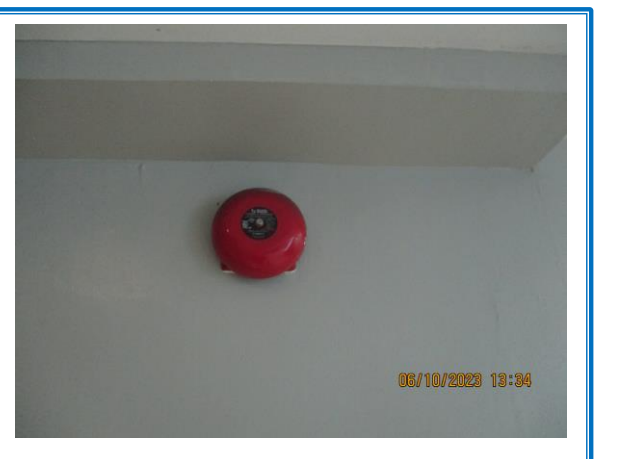
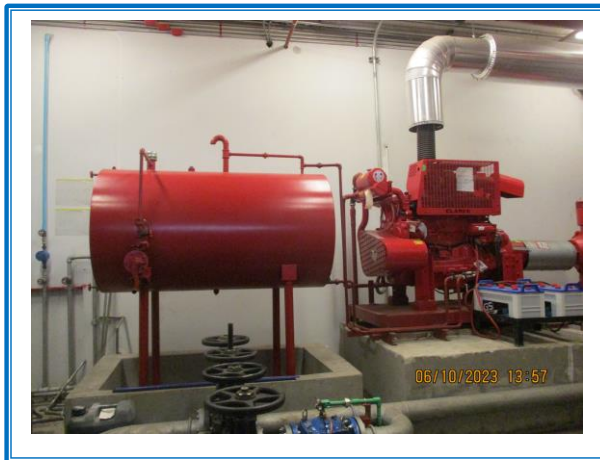
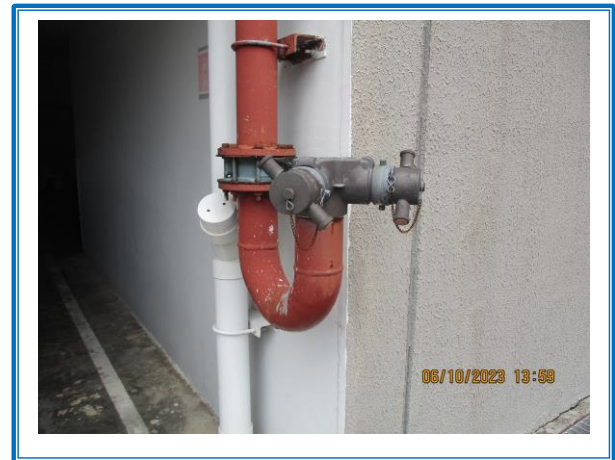
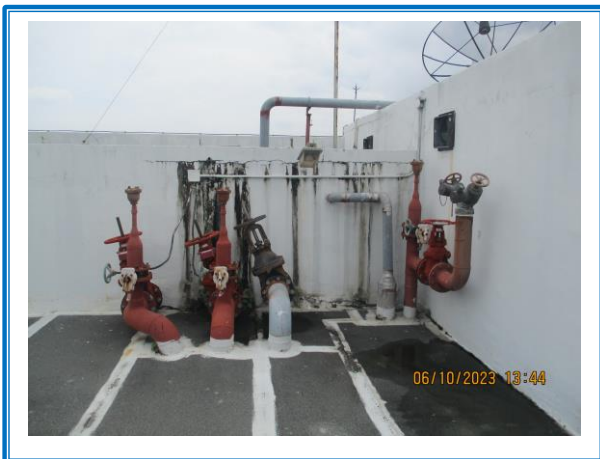
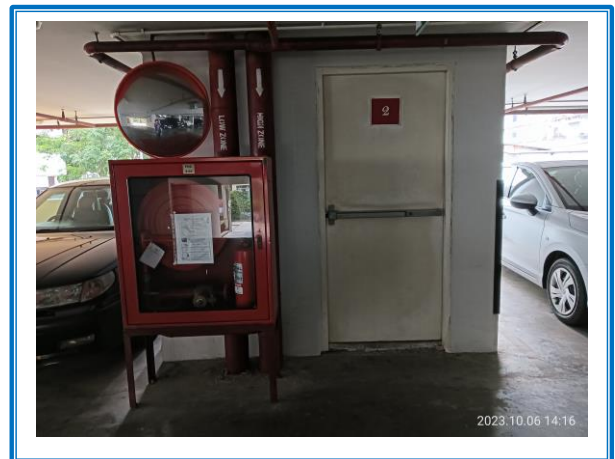
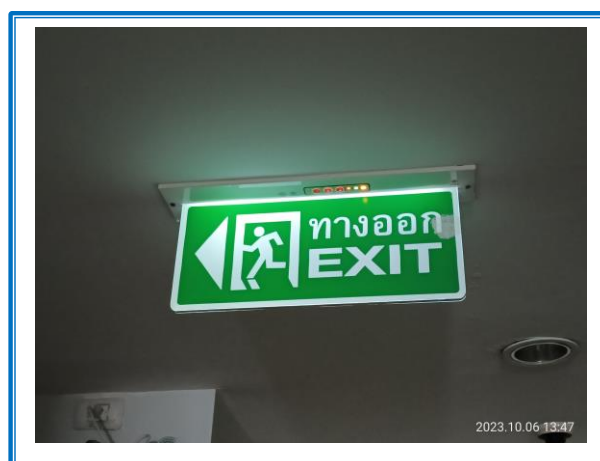
รูปที่ 3-36 ระบบเตือนเพลิงไหม้

6. อาชีวอนามัยและความปลอดภัยในการทำงาน/การป้องกันอัคคีภัย	- ตรวจสอบอุปกรณ์ป้องกันอัคคีภัยให้พร้อมใช้งานอยู่เสมอ เช่น ระบบหัวฉีดน้ำดับเพลิง ถังดับเพลิง บั้มสูบน้ำดับเพลิง ระบบอัดอากาศ และลิฟต์ดับเพลิง เป็นต้น ถ้าพบความเสียหายหรือชำรุดให้รีบดำเนินการซ่อมแซมทันที	- ตรวจสอบ	- อุปกรณ์ป้องกันอัคคีภัยภายในโครงการ	- เป็นประจำประมาณ 2 ครั้ง/ปี	- ทางโครงการมีการตรวจสอบอุปกรณ์ป้องกันอัคคีภัยภายในโครงการให้มีสภาพที่พร้อมต่อการใช้งานอยู่เสมอ	-	รูปที่ 3-36 ถึงรูปที่ 3-41

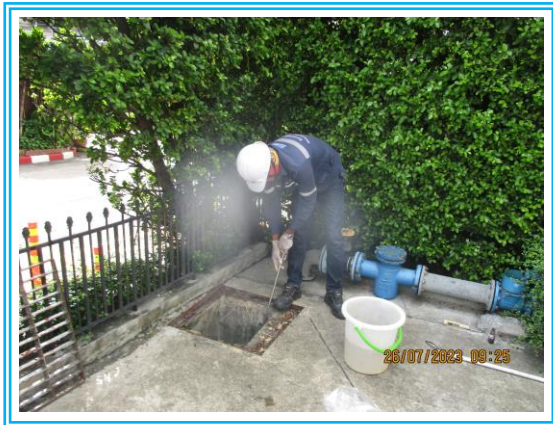
26 กรกฎาคม 2566

รูปที่ 4.3-6 (ต่อ-2) รูปแสดงการเก็บตัวอย่างเพื่อตรวจวิเคราะห์คุณภาพน้ำทั้ง
บ่อพักน้ำสุดท้ายของระบบระบายน้ำของโครงการก่อนระบายลงสู่ระบบระบายน้ำสาธารณะ
ดำเนินการเก็บตัวอย่างระหว่างเดือนกรกฎาคม – ธันวาคม 2566
