## บทที่ 2 ผลการดำเนินการตามมาตรการป้องกันและแก้ไขผลกระทบสิ่งแวดล้อม

### 2.1 ผลการดำเนินการตามมาตรการป้องกันและแก้ไขผลกระทบสิ่งแวดล้อมทั่วไป

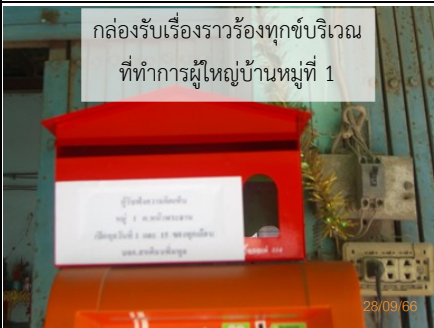
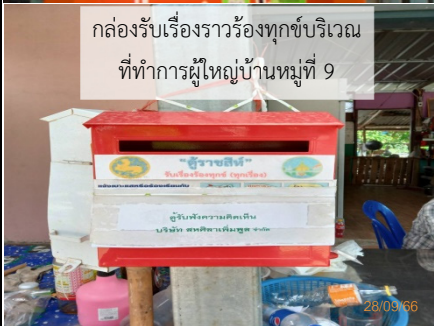
| มาตรการป้องกันและแก้ไขผลกระทบสิ่งแวดล้อม<br>และมาตรการติดตามตรวจสอบผลกระทบสิ่งแวดล้อม | ผลการปฏิบัติตามมาตรการ | ปัญหา อุปสรรคที่ไม่สามารถปฏิบัติตามมาตรการและแนวทางแก้ไข | ภาพประกอบมาตรการ |
|---|---|---|---|
| 1. ให้มีจุดรับเรื่องราวร้องทุกข์ความเดือดร้อนของประชาชนที่เกิดจากกิจกรรมการทำเหมืองแร่และกิจกรรมที่เกี่ยวข้อง ผู้ถือประทานบัตรจะต้องดำเนินการแก้ไขและให้ความช่วยเหลือด้วยความเป็นธรรม | - จัดให้มีกล่องรับเรื่องราวร้องทุกข์บริเวณที่ทำการผู้ใหญ่บ้านหมู่ที่ 1 ชุมชนเฉลิมพระเกียรติ ตำบลหน้าพระลาน และที่ทำการผู้ใหญ่บ้านหมู่ที่ 9 บ้านซับชะอม ตำบลเขาวง | - ไม่มี | |

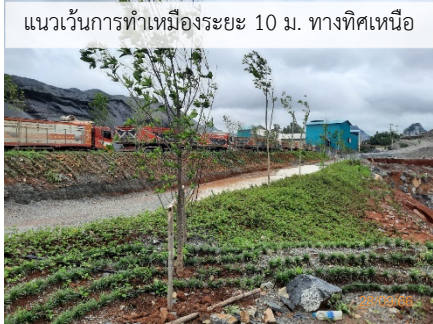
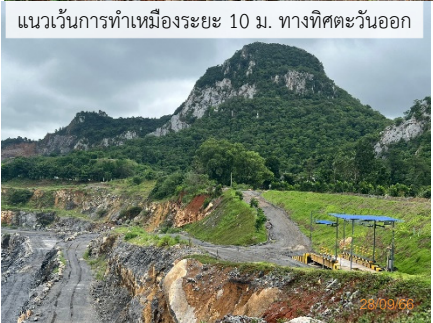
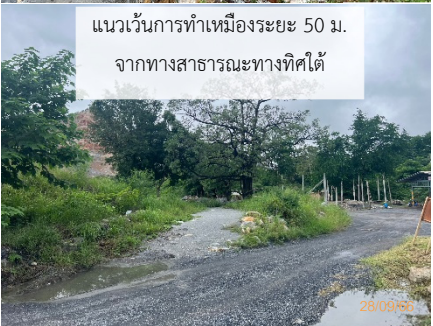
| มาตรการป้องกันและแก้ไขผลกระทบสิ่งแวดล้อม<br>และมาตรการติดตามตรวจสอบผลกระทบสิ่งแวดล้อม | ผลการปฏิบัติตามมาตรการ | ปัญหา อุปสรรคที่ไม่สามารถปฏิบัติ<br>ตามมาตรการและแนวทางแก้ไข | ภาพประกอบมาตรการ |
|---|---|---|---|
| <p>1. สภาพภูมิประเทศ</p> <p>1.1 กำหนดขอบเขตพื้นที่บริเวณที่จะทำการปรับระดับให้มีความเหมาะสมต่อการใช้งาน เพื่อรองรับกิจกรรมตามแผนผังทำเหมืองและกำหนดพื้นที่เว้นการทำเหมืองระยะ 10 ม. รอบพื้นที่โครงการและแนวกันเขตพื้นที่ไม่ทำเหมืองภายในระยะ 50 ม. จากถนนสาธารณะทางด้านทิศใต้</p> | <p>- กำหนดพื้นที่กิจกรรมการทำเหมืองตามแผนผังการทำเหมืองไว้ประมาณ 65.2 ไร่ และกำหนดพื้นที่เว้นการทำเหมืองระยะ 10 ม. รอบพื้นที่โครงการ และพื้นที่เว้นไม่ทำเหมืองทางด้านทิศใต้จากถนนสาธารณะ ในระยะ 50 ม.</p> | - ไม่มี | <p>แนวเว้นการทำเหมืองระยะ 10 ม. ทางทิศเหนือ</p> <p>แนวเว้นการทำเหมืองระยะ 10 ม. ทางทิศตะวันออก</p> <p>แนวเว้นการทำเหมืองระยะ 50 ม.<br/>จากทางสาธารณะทางทิศใต้</p> |

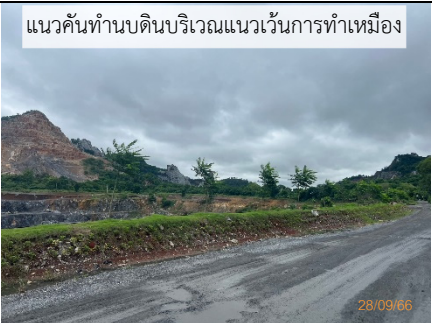
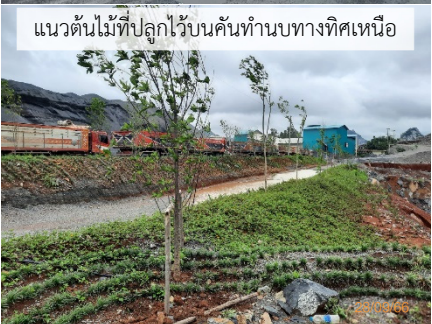
| มาตรการป้องกันและแก้ไขผลกระทบสิ่งแวดล้อม<br>และมาตรการติดตามตรวจสอบผลกระทบสิ่งแวดล้อม | ผลการปฏิบัติตามมาตรการ | ปัญหา อุปสรรคที่ไม่สามารถปฏิบัติ<br>ตามมาตรการและแนวทางแก้ไข | ภาพประกอบมาตรการ |
|---|---|---|---|
| 1.2 พื้นที่ที่ไม่มีกิจกรรมการทำเหมืองและกิจกรรมที่เกี่ยวข้องรวมถึงแนวกันเขตพื้นที่ไม่ทำเหมืองระยะ 10 ม. รอบพื้นที่โครงการ แนวกันเขตพื้นที่ไม่ทำเหมืองภายในระยะ 50 ม. จากถนนสาธารณะทางด้านทิศใต้และพื้นที่ใบอนุญาตที่ 1/2555 ให้รักษาสภาพภูมิประเทศเดิมไว้ และกำหนดให้ปลูกต้นไม้เสริมเพื่อเป็น Buffer Zone บริเวณพื้นที่ไม่ทำเหมืองให้ดำเนินการเสริมแนวคันดินขนาดของคันทำนบก้นกว้าง 6 ม. สูง 2 ม. คันทำนบก้นกว้าง 3 ม. ด้านในของแนวคันทำนบก้นมีความกว้างของท้องร่องน้ำ 1 ม. ลึก 1 ม. ร่องน้ำด้านบนกว้าง 3 ม. และปลูกพืชคลุมดินด้านบนแนวคันทำนบก้น | <ul style="list-style-type: none"> <li>- ดำเนินการปลูกต้นไม้บริเวณพื้นที่ที่ไม่มีกิจกรรมการทำเหมืองและพื้นที่เว้นการทำเหมืองระยะ 10 ม. โดยรอบพื้นที่โครงการ และเว้นเขตพื้นที่ไม่ทำเหมืองระยะ 50 ม. จากถนนสาธารณะทางด้านทิศใต้</li> <li>- จัดสร้างคันทำนบก้นขนาดฐานกว้าง ประมาณ 6 ม. สูงประมาณ 2 ม. คันทำนบก้นกว้างประมาณ 3 ม. และร่องระบายน้ำกว้าง 1 ม. ลึก 1 ม. ด้านบนกว้าง 3 ม. พร้อมทั้งปลูกต้นไม้บนคันทำนบก้น และปล่อยให้พืชขึ้นปกคลุมดิน ป้องกันการพังทลายของหน้าดิน</li> <li>- สำหรับพื้นที่ใบอนุญาตจัดตั้งสถานที่เพื่อการเก็บขังน้ำขุ่นข้นหรือมูลดินทรายนอกเขตเหมืองแร่ที่ 1/2555 มีการรักษาสภาพภูมิประเทศเดิมไว้ และปลูกต้นไม้บริเวณโดยรอบเพื่อเป็น Buffer Zone</li> </ul> | - ไม่มี | <p>แนวคันทำนบก้นบริเวณแนวเว้นการทำเหมือง</p> <p>แนวต้นไม้ที่ปลูกไว้บนคันทำนบก้นทางทิศเหนือ</p> |

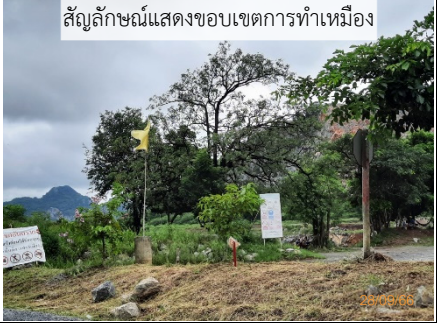
| มาตรการป้องกันและแก้ไขผลกระทบสิ่งแวดล้อม<br>และมาตรการติดตามตรวจสอบผลกระทบสิ่งแวดล้อม | ผลการปฏิบัติตามมาตรการ | ปัญหา อุปสรรคที่ไม่สามารถปฏิบัติ<br>ตามมาตรการและแนวทางแก้ไข | ภาพประกอบมาตรการ |
|---|---|---|---|
| | | | <p>สัญลักษณ์แสดงขอบเขตการทำเหมือง</p> |

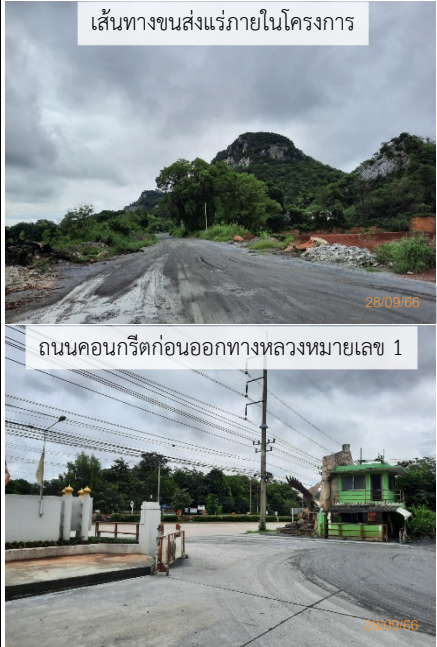
| มาตรการป้องกันและแก้ไขผลกระทบสิ่งแวดล้อม<br>และมาตรการติดตามตรวจสอบผลกระทบสิ่งแวดล้อม | ผลการปฏิบัติตามมาตรการ | ปัญหา อุปสรรคที่ไม่สามารถปฏิบัติ<br>ตามมาตรการและแนวทางแก้ไข | ภาพประกอบมาตรการ |
|---|---|---|---|
| 2. คุณภาพอากาศ<br><br>2.1 ปรับปรุงเส้นทางขนส่งแร่ภายในโครงการให้คง<br>สภาพเป็นถนนลูกรังบดอัดแน่นพร้อมทั้งดูแลและ<br>บำรุงรักษาเส้นทางขนส่งแร่ให้อยู่ในสภาพดีตลอด<br>ระยะเวลาปฏิบัติงาน และปรับปรุงเส้นทางบริเวณ<br>ทางเข้า-ออก พื้นที่โครงการก่อนออกสู่ทางหลวง<br>หมายเลข 1 ระยะ 0.36 กม. เป็นถนนลาดยาง | - เส้นทางขนส่งแร่ภายในโครงการเป็นถนนดิน<br>ลูกรังบดอัดแน่น ซึ่งมีความกว้างประมาณ 18 ม.<br>พร้อมทั้งมีการปรับปรุงและบำรุงรักษาเส้นทาง<br>ขนส่งแร่ให้มีสภาพดีอยู่เสมอ<br><br>- เส้นทางขนส่งแร่บริเวณก่อนออกสู่ทางหลวง<br>หมายเลข 1 เป็นถนนคอนกรีต ระยะทางประมาณ<br>60 ม. และเป็นถนนลาดยางต่อจากถนนคอนกรีต<br>เพื่อเข้าสู่พื้นที่โครงการอีกประมาณ 300 ม. รวม<br>ระยะทางประมาณ 0.36 กม. | - ไม่มี | |

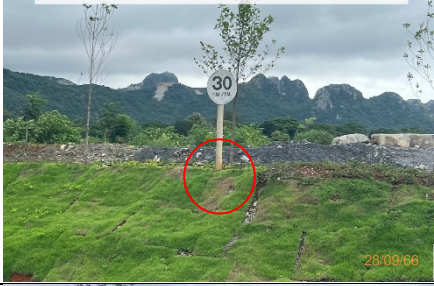
| มาตรการป้องกันและแก้ไขผลกระทบสิ่งแวดล้อม<br>และมาตรการติดตามตรวจสอบผลกระทบสิ่งแวดล้อม | ผลการปฏิบัติตามมาตรการ | ปัญหา อุปสรรคที่ไม่สามารถปฏิบัติ<br>ตามมาตรการและแนวทางแก้ไข | ภาพประกอบมาตรการ |
|---|---|---|---|
| 2.2 การขั้ยานพาหนะภายในโครงการ ต้องกำขั้ให้<br>คนขับรถใช้ความเร็วไม่เกิน 30 กม./ชม. | - ติดป้ายเตือนใช้ความเร็วไม่เกิน 30 กม./ชม.<br>ภายในพื้นที่โครงการติดตั้งไว้บริเวณริมเส้นทาง<br>ขนส่งแร่<br>- ทางโครงการขอความร่วมมือให้คนขับรถบรรทุก<br>ใช้ความเร็วไม่เกิน 30 กม./ชม. ทั้งในพื้นที่โครงการ<br>และตลอดเส้นทางขนส่งแร่ | - ไม่มี | ป้ายควบคุมความเร็วภายในพื้นที่โครงการ<br> |

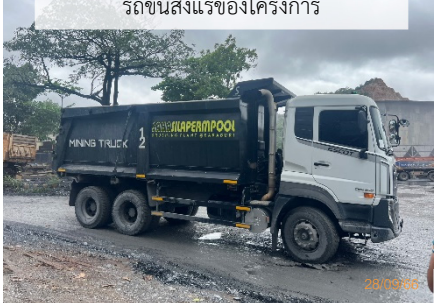
| มาตรการป้องกันและแก้ไขผลกระทบสิ่งแวดล้อม<br>และมาตรการติดตามตรวจสอบผลกระทบสิ่งแวดล้อม | ผลการปฏิบัติตามมาตรการ | ปัญหา อุปสรรคที่ไม่สามารถปฏิบัติ<br>ตามมาตรการและแนวทางแก้ไข | ภาพประกอบมาตรการ |
|---|---|---|---|
| 2.3 ยานพาหนะ เครื่องจักรและอุปกรณ์ ที่ก่อให้เกิด<br>ไอเสียหรือฝุ่นละอองจำเป็นต้องได้รับการตรวจสอบสภาพ<br>เครื่องยนต์อย่างสม่ำเสมอตามชนิดของยานพาหนะและ<br>เครื่องจักรกล | - ยานพาหนะและเครื่องจักรที่ใช้ในโครงการได้ทำ<br>การตรวจสอบสภาพอยู่เป็นประจำอย่างต่อเนื่อง | - ไม่มี | รถขนส่งแร่ของโครงการ<br> |

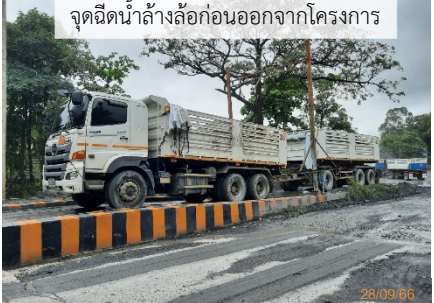
| มาตรการป้องกันและแก้ไขผลกระทบสิ่งแวดล้อม<br>และมาตรการติดตามตรวจสอบผลกระทบสิ่งแวดล้อม | ผลการปฏิบัติตามมาตรการ | ปัญหา อุปสรรคที่ไม่สามารถปฏิบัติ<br>ตามมาตรการและแนวทางแก้ไข | ภาพประกอบมาตรการ |
|---|---|---|---|
| 2.4 ดูแลรักษาล้อล่างล้อบริเวณทางเข้า-ออก<br>โครงการ และรถบรรทุกแร่ทุกคันก่อนออกจากพื้นที่<br>โครงการต้องผ่านบ่อล้างล้อทุกครั้ง | - ดูแลระบบล้างล้อบริเวณทางเข้า-ออกโครงการ<br>และกำหนดให้รถบรรทุกแร่ทุกคันต้องขับผ่านจุดฉีด<br>น้ำล้างล้อก่อนออกจากโครงการ | - ไม่มี | จุดฉีดน้ำล้างล้อก่อนออกจากโครงการ<br> |

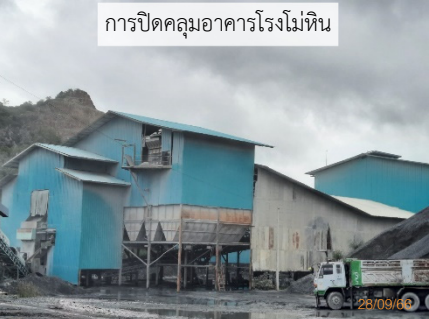
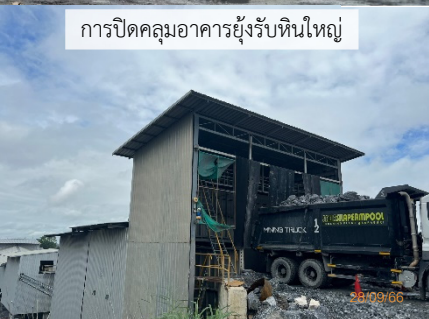
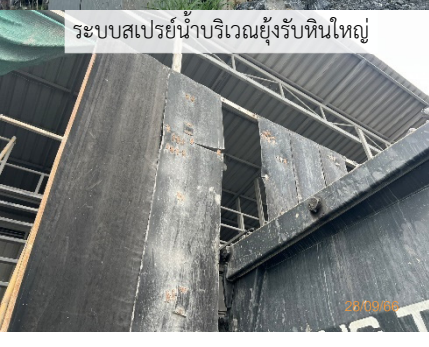
| มาตรการป้องกันและแก้ไขผลกระทบสิ่งแวดล้อม<br>และมาตรการติดตามตรวจสอบผลกระทบสิ่งแวดล้อม | ผลการปฏิบัติตามมาตรการ | ปัญหา อุปสรรคที่ไม่สามารถปฏิบัติ<br>ตามมาตรการและแนวทางแก้ไข | ภาพประกอบมาตรการ |
|---|---|---|---|
| <p>2.5 โรงโม่หินของบริษัท สหศิลาเพิ่มพูล จำกัด จะต้องมีการบำรุงรักษาระบบป้องกันและกำจัดฝุ่นให้มีประสิทธิภาพที่ดีอยู่เสมอ พร้อมทั้งปิดคลุมอุปกรณ์ที่กำเนิดฝุ่นและติดตั้งระบบสเปรย์ที่จุดกำเนิดฝุ่นต่างๆ ให้เป็นไปตามประกาศกรมอุตสาหกรรมพื้นฐานและการเหมืองแร่</p> | <p>- โครงการได้มีการบำรุงรักษาระบบการป้องกันฝุ่นละอองจากโรงโม่บด หรือย่อยหินของโครงการให้เป็นไปตามประกาศ ณ วันที่ 12 มกราคม พ.ศ. 2548 รายละเอียดดังนี้</p> <ol style="list-style-type: none"> <li>1. สร้างอาคารปิดคลุม สำหรับเครื่องบดชุดที่ 1, ชุดที่ 2, ชุดที่ 3, ยุ้งรับหินใหญ่ตะแกรงร่อนคัดเศษหิน ดิน ทราย, ตะแกรงร่อนคัดขนาด และสร้างอุปกรณ์ปิดคลุมสายพานลำเลียง รวมทั้งติดตั้งระบบสเปรย์น้ำบริเวณจุดกำเนิดฝุ่น</li> <li>2. เส้นทางขนส่งลำเลียงหินภายในโรงโม่เป็นถนนหินบดอัด ส่วนถนนตั้งแต่บริเวณบ่อล้างล้อไปจนถึงถนนหมายเลข 1 ด้านหน้าโครงการเป็นถนนคอนกรีต ซึ่งสามารถควบคุมไม่ให้ฝุ่นติดล้อรถบรรทุกออกไปนอกโครงการได้</li> <li>3. บริเวณพื้นที่เก็บกองหินเป็นลานหินบดอัดแน่น</li> <li>4. มีการฉีดพรมน้ำบริเวณลานเก็บกองหิน และบริเวณเส้นทางขนส่งแร่อย่างสม่ำเสมอเพื่อลดการฟุ้งกระจายของฝุ่นละออง</li> </ol> | <p>- ไม่มี</p> | <p>การปิดคลุมอาคารโรงโม่หิน</p> <p>การปิดคลุมอาคารยุ้งรับหินใหญ่</p> <p>ระบบสเปรย์น้ำบริเวณยุ้งรับหินใหญ่</p> |

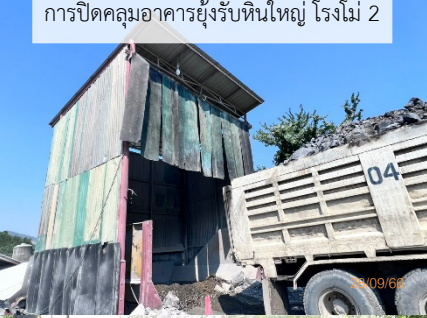
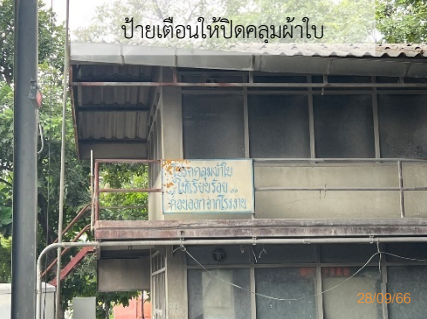
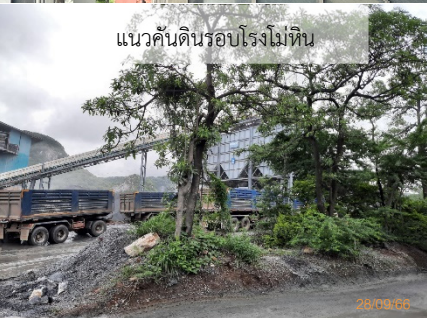
| มาตรการป้องกันและแก้ไขผลกระทบสิ่งแวดล้อม<br>และมาตรการติดตามตรวจสอบผลกระทบสิ่งแวดล้อม | ผลการปฏิบัติตามมาตรการ | ปัญหา อุปสรรคที่ไม่สามารถปฏิบัติ<br>ตามมาตรการและแนวทางแก้ไข | ภาพประกอบมาตรการ |
|---|---|---|---|
| | <p>5. มีบ่อล้างล้อก่อนออกจากพื้นที่โครงการ</p> <p>6. มีแนวคันดินและแนวต้นไม้สูงหนาปิดกันรอบโรงโม่</p> <p>8. พนักงานที่ทำงานในเขตโรงโม่หินต้องสวมใส่อุปกรณ์ป้องกันตามความเหมาะสมของงานในด้านความปลอดภัย</p> <p>9. กำชับให้พนักงานขับรถบรรทุกทุกปิดคลุมท้ายกระบะให้เรียบร้อยและตรวจสอบไม่ให้มีร่องร่วนหล่นได้ก่อนออกจากโรงโม่หินพร้อมทั้งติดป้ายเตือนให้ปิดคลุมผ้าใบ</p> | | <p>การปิดคลุมอาคารยังรับหินใหญ่ โรงโม่ 2</p> <p>ป้ายเตือนให้ปิดคลุมผ้าใบ</p> <p>แนวคันดินรอบโรงโม่หิน</p> |

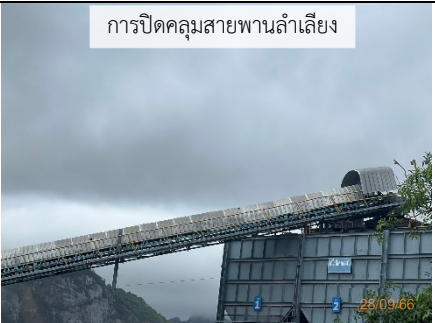
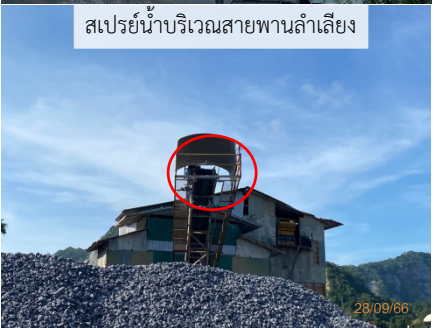
| มาตรการป้องกันและแก้ไขผลกระทบสิ่งแวดล้อม<br>และมาตรการติดตามตรวจสอบผลกระทบสิ่งแวดล้อม | ผลการปฏิบัติตามมาตรการ | ปัญหา อุปสรรคที่ไม่สามารถปฏิบัติ<br>ตามมาตรการและแนวทางแก้ไข | ภาพประกอบมาตรการ |
|---|---|---|---|
| 1. การลำเลียงแร่โดยสายพานลำเลียงให้มีการ<br>สเปรย์น้ำและใช้วัสดุปิดคลุมระบบสายพานลำเลียง | - มีการติดตั้งระบบสเปรย์น้ำ และมีวัสดุปิดคลุม<br>บริเวณสายพานลำเลียง | - ไม่มี | <div>การปิดคลุมสายพานลำเลียง</div> <div>สเปรย์น้ำบริเวณสายพานลำเลียง</div> |

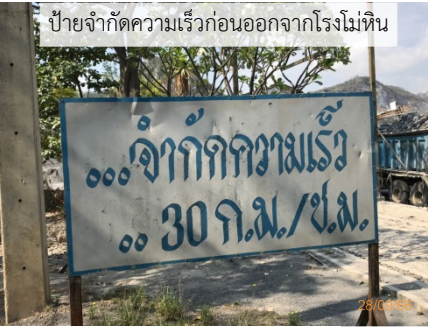
| มาตรการป้องกันและแก้ไขผลกระทบสิ่งแวดล้อม<br>และมาตรการติดตามตรวจสอบผลกระทบสิ่งแวดล้อม | ผลการปฏิบัติตามมาตรการ | ปัญหา อุปสรรคที่ไม่สามารถปฏิบัติตามมาตรการและแนวทางแก้ไข | ภาพประกอบมาตรการ |
|---|---|---|---|
| <p>3. เสี่ยง</p> <p>3.1 จำกัดความเร็วรถบรรทุกให้ไม่เกิน 30 กม./ชม. สำหรับรถที่วิ่งเข้า-ออกโครงการบริเวณเส้นทางขนส่งแร่ ก่อนออกสู่ทางหลวงหมายเลข 1</p> | <p>- รถบรรทุกที่วิ่งบริเวณเส้นทางก่อนออกสู่ทางหลวงหมายเลข 1 เป็นรถของผู้รับซื้อหรือรถของผู้รับเหมาในการขนส่ง บริษัทฯ จึงได้ขอความร่วมมือให้คนขับรถใช้ความเร็วไม่เกิน 30 กม./ชม. พร้อมทั้งติดป้ายควบคุมความเร็วบริเวณก่อนออกจากโรงโม่หินของโครงการ</p> | - ไม่มี | |

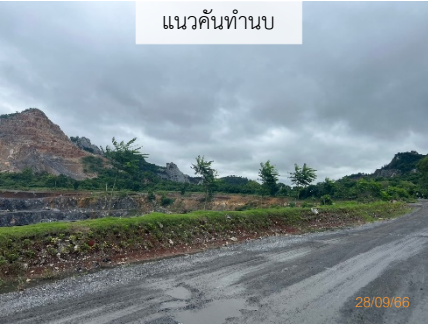
| มาตรการป้องกันและแก้ไขผลกระทบสิ่งแวดล้อม<br>และมาตรการติดตามตรวจสอบผลกระทบสิ่งแวดล้อม | ผลการปฏิบัติตามมาตรการ | ปัญหา อุปสรรคที่ไม่สามารถปฏิบัติตามมาตรการและแนวทางแก้ไข | ภาพประกอบมาตรการ |
|---|---|---|---|
| <p>4. อุทกวิทยา และคุณภาพน้ำ</p> <p>4.1 จัดสร้างบ่อดักตะกอนภายในโครงการจำนวน 3 บ่อ เพื่อเป็นบ่อรับน้ำจากพื้นที่ทำเหมือง “บ1” ขนาด 40x40x6 ม. ความจุ 9,600 ลบ.ม. “บ2” ขนาด 25x25x4 ม. ความจุ 2,500 ลบ.ม. “บ3” ขนาด 40x40x6 ม. ความจุ 9,600 ลบ.ม. และจัดสร้างคันทำนบและระบายน้ำโดยรอบพื้นที่โครงการ พื้นที่ไบนุญตาฯ 1/2555 พื้นที่เก็บกองเปลือกดิน ลานกองแร่ โรงโม่หินของบริษัท สหศิลาเพิ่มพูล จำกัด คันทำนบ</p> | <p>- จัดสร้างบ่อดักตะกอนภายในโครงการ เพื่อเป็นบ่อรับน้ำจากพื้นที่ทำเหมือง “บ1” และ “บ2” ซึ่งมีความเพียงพอต่อการกักเก็บน้ำ</p> <p>- ยังไม่ได้จัดสร้างบ่อดักตะกอน “บ3” เนื่องจากยังไม่มีการใช้ประโยชน์พื้นที่ในการเก็บกองเปลือกดิน</p> <p>- จัดสร้างคันทำนบขนาดฐานกว้าง 6 ม. สูง 2 ม คันทำนบกว้าง 3 ม. และระบายน้ำ ขนาด</p> | - ไม่มี | |

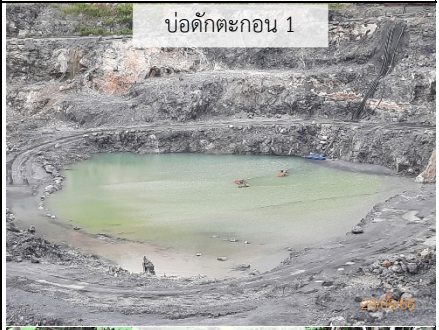
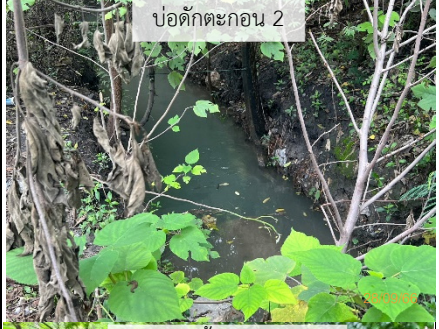
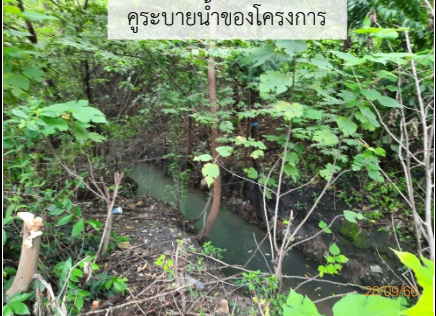
| มาตรการป้องกันและแก้ไขผลกระทบสิ่งแวดล้อม<br>และมาตรการติดตามตรวจสอบผลกระทบสิ่งแวดล้อม | ผลการปฏิบัติตามมาตรการ | ปัญหา อุปสรรคที่ไม่สามารถปฏิบัติ<br>ตามมาตรการและแนวทางแก้ไข | ภาพประกอบมาตรการ |
|---|---|---|---|
| <p>ดินฐานกว้าง 6 ม. สูง 2 ม. คันทำนบกว้าง 3 ม. ด้านในของแนวคันทำนบกมีขนาดของความกว้างท้องร่องน้ำ 1 ม. ลึก 1 ม. และด้านบนกว้าง 3 ม. เพื่อรับน้ำไหลบ่าและชะลอความเร็วของน้ำก่อนไหลลงสู่บ่อดักตะกอน</p> | <p>ด้านบนกว้าง 3 ม. ท้องร่องน้ำ 1 ม. และลึก 1 ม. โดยรอบพื้นที่โครงการ</p> | | <p>บ่อดักตะกอน 1</p> <p>บ่อดักตะกอน 2</p> <p>คูระบายน้ำของโครงการ</p> |

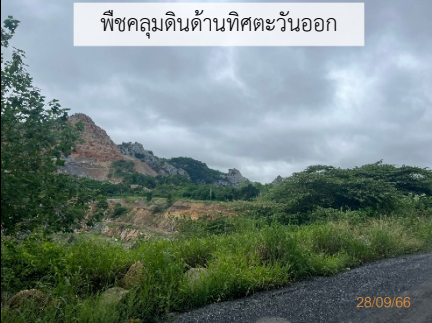
| มาตรการป้องกันและแก้ไขผลกระทบสิ่งแวดล้อม<br>และมาตรการติดตามตรวจสอบผลกระทบสิ่งแวดล้อม | ผลการปฏิบัติตามมาตรการ | ปัญหา อุปสรรคที่ไม่สามารถปฏิบัติ<br>ตามมาตรการและแนวทางแก้ไข | ภาพประกอบมาตรการ |
|---|---|---|---|
| | | | <p>พืชคลุมดินด้านทิศตะวันออก</p> |

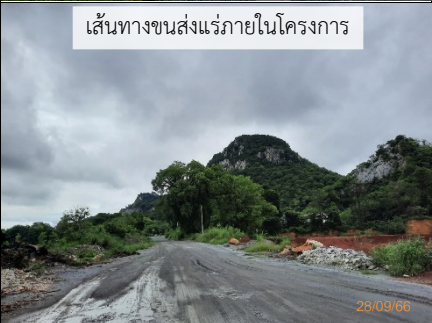
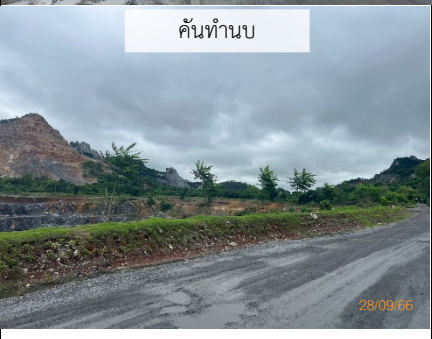
| มาตรการป้องกันและแก้ไขผลกระทบสิ่งแวดล้อม<br>และมาตรการติดตามตรวจสอบผลกระทบสิ่งแวดล้อม | ผลการปฏิบัติตามมาตรการ | ปัญหา อุปสรรคที่ไม่สามารถปฏิบัติ<br>ตามมาตรการและแนวทางแก้ไข | ภาพประกอบมาตรการ |
|---|---|---|---|
| 5.3 นำเปลือกดินไปปรับปรุงเส้นทางขนส่งแร่ภายใน<br>โครงการ และคั่นทำนบของโครงการ | - เปลือกดินที่ได้จากการเปิดหน้าเหมือง โครงการ<br>ได้นำไปใช้ในการพัฒนาเส้นทางและคั่นทำนบดิน<br>ภายในพื้นที่โครงการ | - ไม่มี | <p>เส้นทางขนส่งแร่ภายในโครงการ</p> <p>คั่นทำนบ</p> |

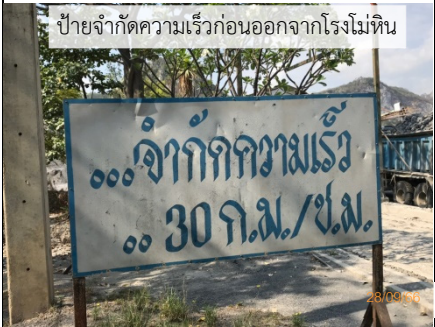
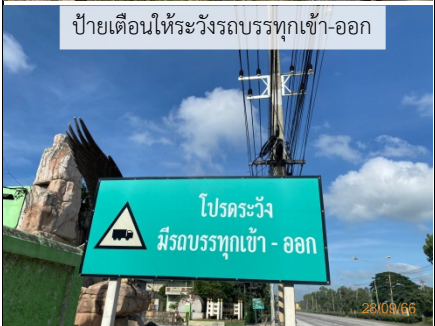
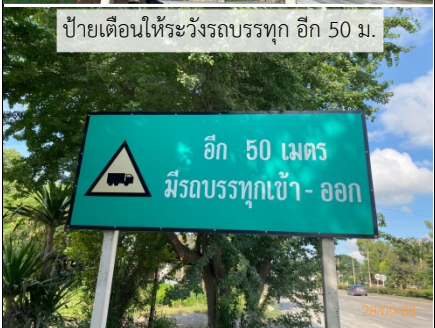
| มาตรการป้องกันและแก้ไขผลกระทบสิ่งแวดล้อม<br>และมาตรการติดตามตรวจสอบผลกระทบสิ่งแวดล้อม | ผลการปฏิบัติตามมาตรการ | ปัญหา อุปสรรคที่ไม่สามารถปฏิบัติ<br>ตามมาตรการและแนวทางแก้ไข | ภาพประกอบมาตรการ |
|---|---|---|---|
| <p>6. คมนาคม</p> <p>6.1 จัดทำป้ายเตือนภัยให้ระวางรถบรรทุกทุกและป้ายจำกัดความเร็วรถ บริเวณทางแยกและเขตชุมชนบริเวณเส้นทางขนส่งแร่ก่อนออกสู่ทางหลวงหมายเลข 1 และก่อนถึงทางเข้า-ออกโครงการโดยให้มีระยะห่างด้านละ 50, 100 และ 200 ม.</p> | <p>- ติดป้ายเตือนให้ระวางรถบรรทุกทุกบริเวณริมทางหลวงหมายเลข 1 บริเวณด้านหน้าทางเข้า-ออกโครงการ และในระยะ 50 ม. ก่อนถึงพื้นที่โครงการ พร้อมติดตั้งป้ายจำกัดความเร็วรถบรรทุกทุกบริเวณภายในโครงการและบริเวณด้านหน้าโรงโม่หิน ริมเส้นทางขนส่งแร่ก่อนออกสู่ทางหลวงหมายเลข 1</p> | <p>- ไม่มี</p> | <p>ป้ายจำกัดความเร็วก่อนออกจากโรงโม่หิน</p> <p>ป้ายเตือนให้ระวางรถบรรทุกเข้า-ออก</p> <p>ป้ายเตือนให้ระวางรถบรรทุก อีก 50 ม.</p> |

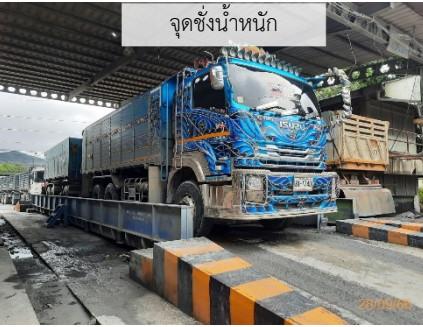
| มาตรการป้องกันและแก้ไขผลกระทบสิ่งแวดล้อม<br>และมาตรการติดตามตรวจสอบผลกระทบสิ่งแวดล้อม | ผลการปฏิบัติตามมาตรการ | ปัญหา อุปสรรคที่ไม่สามารถปฏิบัติ<br>ตามมาตรการและแนวทางแก้ไข | ภาพประกอบมาตรการ |
|---|---|---|---|
| <p>6.2 กำหนดน้ำหนักบรรทุกและความเร็วรถบรรทุก<br/>แร่ให้เป็นไปตามที่ทางราชการกำหนด โดยเฉพาะ<br/>เส้นทางภายในโครงการ และเส้นทางภายนอกโครงการ<br/>ก่อนออกสู่ทางหลวงหมายเลข 1 ให้ใช้ความเร็วไม่เกิน<br/>30 กม./ชม. ทั้งนี้เพื่อรักษาสภาพถนนไม่ให้เกิดการ<br/>ชำรุดเสียหายอีกทั้งกำชับพนักงานระมัดระวังเป็นพิเศษ<br/>เพื่อป้องกันการฟุ้งกระจายของฝุ่นละออง และอุบัติเหตุ<br/>ที่จะเกิดขึ้น</p> | <p>- ควบคุมการบรรทุกน้ำหนักของรถบรรทุกแร่ที่ออก<br/>จากโรงโม่หินไม่ให้เกิน 25 ตัน ตามที่กฎหมาย<br/>กำหนด</p> <p>- รถบรรทุกที่วิ่งภายในโครงการเป็นรถของบริษัทฯ<br/>และบริษัทฯ ได้กำหนดให้คนขับรถบรรทุกใช้<br/>ความเร็วไม่เกิน 30 กม./ชม. ส่วนรถบรรทุกที่ขนแร่<br/>ออกจากโรงโม่หินเป็นของผู้รับซื้อหรือผู้รับเหมา<br/>ขนส่ง บริษัทฯ ขอความร่วมมือพนักงานให้ขับรถ<br/>อย่างระมัดระวัง เพื่อป้องกันการฟุ้งกระจายของฝุ่น<br/>ละอองและป้องกันการเกิดอุบัติเหตุ</p> | - ไม่มี | |

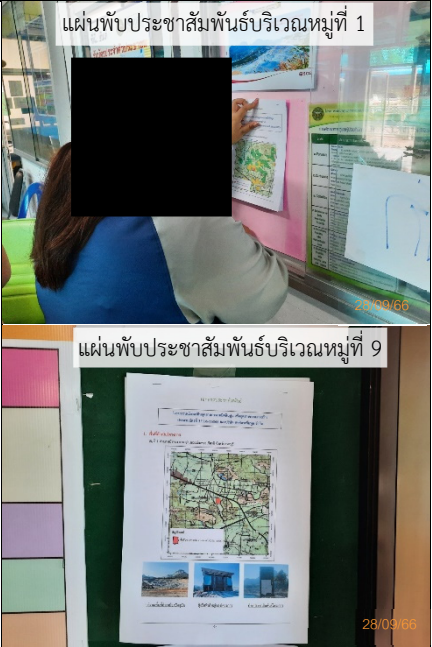
| มาตรการป้องกันและแก้ไขผลกระทบสิ่งแวดล้อม<br>และมาตรการติดตามตรวจสอบผลกระทบสิ่งแวดล้อม | ผลการปฏิบัติตามมาตรการ | ปัญหา อุปสรรคที่ไม่สามารถปฏิบัติ<br>ตามมาตรการและแนวทางแก้ไข | ภาพประกอบมาตรการ |
|---|---|---|---|
| 7.3 จัดทำแผนประชาสัมพันธ์การทำเหมืองแร่ของ<br>โครงการ โดยแจ้งผ่านไปยังผู้ใหญ่บ้าน กำนัน ในเขตท้องที่<br>ตำบลหน้าพระลาน โดยจัดทำเป็นแผ่นพับอย่างน้อยปีละ 2<br>ครั้ง หรือส่งรายงานแผนประชาสัมพันธ์การทำเหมืองแร่<br>ของโครงการไปยังชุมชนเพื่อประชาสัมพันธ์โครงการตาม<br>เงื่อนไขระยะเวลาที่ต้องดำเนินการ ทั้งนี้รายละเอียดข้อมูล<br>ที่ประชาสัมพันธ์ที่สำคัญ ได้แก่ <ul style="list-style-type: none"> <li>- กำหนดเปิดดำเนินการ</li> <li>- รายละเอียดกิจกรรมของโครงการ</li> <li>- ความต้องการบุคลากรผลประโยชน์ต่อชุมชน</li> <li>- ผลกระทบต่อสิ่งแวดล้อม และมาตรการป้องกัน<br/>และแก้ไขผลกระทบสิ่งแวดล้อม</li> <li>- มาตรการติดตามตรวจสอบผลกระทบ<br/>สิ่งแวดล้อม</li> </ul> | - จัดทำแผ่นพับประชาสัมพันธ์เสนอข้อมูลการทำ<br>เหมืองของโครงการให้ราษฎรทราบ โดยผ่านทาง<br>ผู้ใหญ่บ้าน หมู่ที่ 1 ชุมชนเฉลิมพระเกียรติ ตำบล<br>หน้าพระลาน และผู้ใหญ่บ้าน หมู่ที่ 9 บ้านซับชะอม<br>ตำบลเขาวง และมีการเข้าพบปะพูดคุยกับกลุ่ม<br>ราษฎรอย่างน้อยปีละ 2 ครั้ง หรืออาจเพิ่มความถี่<br>ตามความเหมาะสม โดยมีการเข้าพบปะราษฎรตาม<br>โอกาสต่างๆ เช่น วันสำคัญทางศาสนา กิจกรรม<br>ต่างๆ ของชุมชน เป็นต้น แผ่นพับประชาสัมพันธ์<br>โครงการ นำเสนอดังเอกสารแนบ 5 | - ไม่มี | |

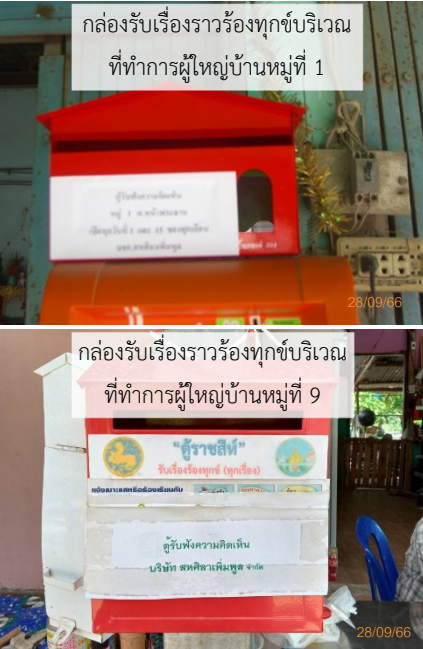
| มาตรการป้องกันและแก้ไขผลกระทบสิ่งแวดล้อม<br>และมาตรการติดตามตรวจสอบผลกระทบสิ่งแวดล้อม | ผลการปฏิบัติตามมาตรการ | ปัญหา อุปสรรคที่ไม่สามารถปฏิบัติ<br>ตามมาตรการและแนวทางแก้ไข | ภาพประกอบมาตรการ |
|---|---|---|---|
| 7.4 จัดให้มีกล่องแสดงความคิดเห็นของประชาชนต่อ<br>โครงการบริเวณที่ทำการผู้ใหญ่บ้าน หมู่ที่ 1 ชุมชนเฉลิม<br>พระเกียรติ และหมู่ที่ 9 บ้านซับชะอม ตำบลเขาวง | - ติดตั้งกล่องแสดงความคิดเห็นไว้บริเวณที่ทำการ<br>ผู้ใหญ่บ้าน หมู่ที่ 1 ชุมชนเฉลิมพระเกียรติ ตำบลหน้า<br>พระลาน และหมู่ที่ 9 บ้านซับชะอม ตำบลเขาวง | - ไม่มี | <p>กล่องรับเรื่องราวร้องทุกข์บริเวณ<br/>ที่ทำการผู้ใหญ่บ้านหมู่ที่ 1</p> <p>กล่องรับเรื่องราวร้องทุกข์บริเวณ<br/>ที่ทำการผู้ใหญ่บ้านหมู่ที่ 9</p> |

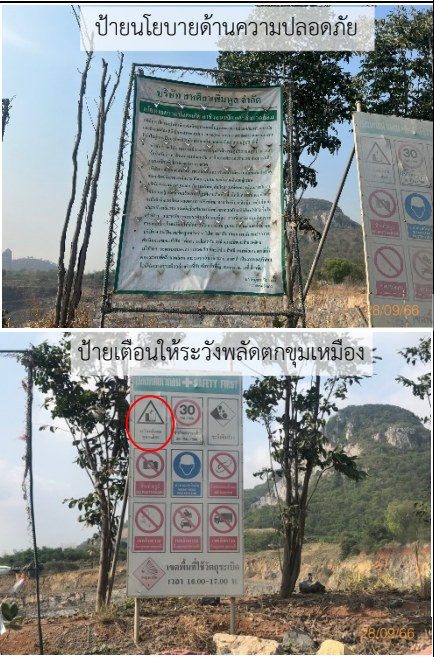
| มาตรการป้องกันและแก้ไขผลกระทบสิ่งแวดล้อม<br>และมาตรการติดตามตรวจสอบผลกระทบสิ่งแวดล้อม | ผลการปฏิบัติตามมาตรการ | ปัญหา อุปสรรคที่ไม่สามารถปฏิบัติ<br>ตามมาตรการและแนวทางแก้ไข | ภาพประกอบมาตรการ |
|---|---|---|---|
| 3) จัดทำป้ายนโยบายด้านความปลอดภัยและ<br>นโยบายด้านสิ่งแวดล้อม ป้ายเตือนระวังการพลัดตกบ่อ<br>ดักตะกอนและขุมเหมืองบริเวณพื้นที่โครงการ | - จัดทำป้ายนโยบายด้านความปลอดภัยและนโยบาย<br>ด้านสิ่งแวดล้อมและติดตั้งไว้บริเวณสำนักงาน<br>โครงการ รวมทั้งป้ายเตือนด้านความปลอดภัยต่าง ๆ<br>ติดไว้ที่บริเวณทางเข้าหน้าเหมืองของโครงการ<br><br>- จัดทำป้ายเตือนให้ระวังพลัดตกบ่อดักตะกอนและ<br>ขุมเหมืองและติดตั้งบริเวณพื้นที่โครงการ | - ไม่มี | <p>ป้ายนโยบายด้านความปลอดภัย</p> <p>ป้ายเตือนให้ระวังพลัดตกขุมเหมือง</p> |

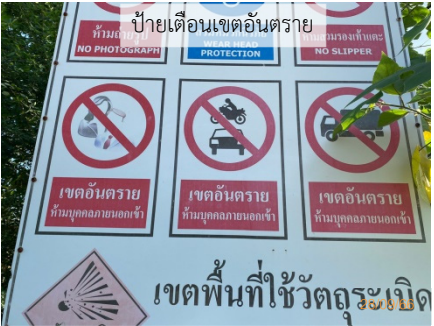
| มาตรการป้องกันและแก้ไขผลกระทบสิ่งแวดล้อม<br>และมาตรการติดตามตรวจสอบผลกระทบสิ่งแวดล้อม | ผลการปฏิบัติตามมาตรการ | ปัญหา อุปสรรคที่ไม่สามารถปฏิบัติ<br>ตามมาตรการและแนวทางแก้ไข | ภาพประกอบมาตรการ |
|---|---|---|---|
| 4) จัดทำรั้วรอบพื้นที่บ่อเหมือง และป้ายสัญญาณแจ้งเตือนอันตรายและห้ามเข้าบริเวณพื้นที่โครงการ | <ul style="list-style-type: none"> <li>- ปัจจุบันยังไม่มีการสร้างรั้วรอบพื้นที่บ่อเหมืองแต่อย่างใด เนื่องจากยังมีการใช้พื้นที่บริเวณหน้าเหมืองในการทำเหมือง แต่มีการจัดสร้างคันทำนบกั้นดินและปลูกต้นไม้โดยรอบโครงการเพื่อแสดงแนวเขตพื้นที่ป้องกันผู้ที่ไม่เกี่ยวข้องเข้าสู่พื้นที่หน้าเหมืองของโครงการ</li> <li>- จัดทำป้ายเตือนอันตราย และห้ามบุคคลภายนอกเข้าพื้นที่โครงการ โดยติดตั้งบริเวณทางเข้า-ออกพื้นที่โครงการ</li> </ul> | - ไม่มี | |

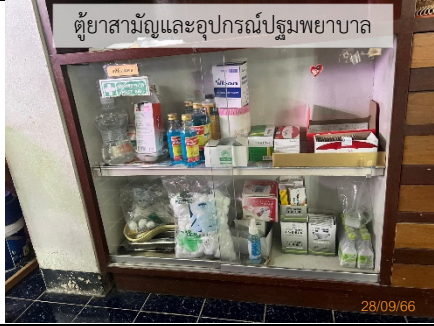
| มาตรการป้องกันและแก้ไขผลกระทบสิ่งแวดล้อม<br>และมาตรการติดตามตรวจสอบผลกระทบสิ่งแวดล้อม | ผลการปฏิบัติตามมาตรการ | ปัญหา อุปสรรคที่ไม่สามารถปฏิบัติ<br>ตามมาตรการและแนวทางแก้ไข | ภาพประกอบมาตรการ |
|---|---|---|---|
| 5) จัดเตรียมปัจจัยในการปฐมพยาบาลเบื้องต้นพร้อมทั้งรถสำหรับนำคนเจ็บส่งโรงพยาบาลกรณีคนงานเกิดอุบัติเหตุ | <ul style="list-style-type: none"> <li>- จัดอุปกรณ์ปฐมพยาบาลเบื้องต้นเตรียมไว้ในตู้ยาสามัญและรถสำหรับนำคนเจ็บส่งโรงพยาบาลหากมีเหตุฉุกเฉิน</li> </ul> | - ไม่มี | |

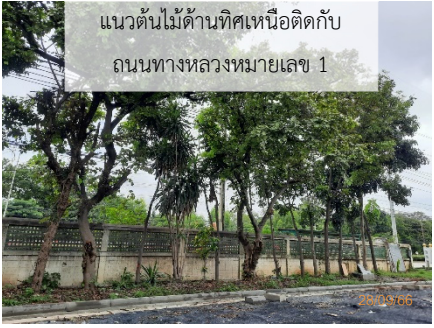
| มาตรการป้องกันและแก้ไขผลกระทบสิ่งแวดล้อม<br>และมาตรการติดตามตรวจสอบผลกระทบสิ่งแวดล้อม | ผลการปฏิบัติตามมาตรการ | ปัญหา อุปสรรคที่ไม่สามารถปฏิบัติ<br>ตามมาตรการและแนวทางแก้ไข | ภาพประกอบมาตรการ |
|---|---|---|---|
| <p>9.2 กำหนดให้ทำคันดินสูงอย่างน้อย 2 ม. ฐานกว้างอย่างน้อย 6 ม. และดำเนินการปลูกไม้ยืนต้น บริเวณคันดินด้านทิศตะวันตกและทิศเหนือของพื้นที่โครงการให้แล้วเสร็จในระยะเริ่มต้นการทำเหมืองของโครงการ เพื่อป้องกันผลกระทบทางด้านทัศนียภาพตามแนวทางหลวงหมายเลข 1 (ถนนพหลโยธิน) และเป็นแนวกันชนกับพื้นที่ภายนอกโครงการ</p> | <p>- จัดสร้างคันทำนบดินขนาดของคันทำนบฐานกว้างประมาณ 6 ม. สูง ประมาณ 2 ม. คันทำนบกว้าง 3 ม. พร้อมทั้งปลูกต้นไม้บนคันทำนบเพื่อเป็นแนวเขตพื้นที่ไม่ทำเหมืองบริเวณด้านทิศใต้ และปลูกไม้ยืนต้น เช่น พญาสัตบรรณ ยูคาลิปตัส บริเวณด้านทิศตะวันตกและทิศเหนือของพื้นที่โครงการที่ติดกับถนนทางหลวงหมายเลข 1 เพื่อลดผลกระทบทางด้านทัศนียภาพ</p> | - ไม่มี | <p>แนวต้นไม้ด้านทิศเหนือติดกับ<br/>ถนนทางหลวงหมายเลข 1</p> |

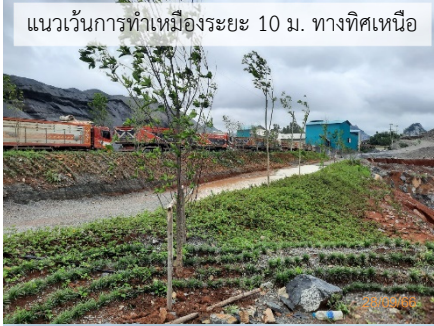
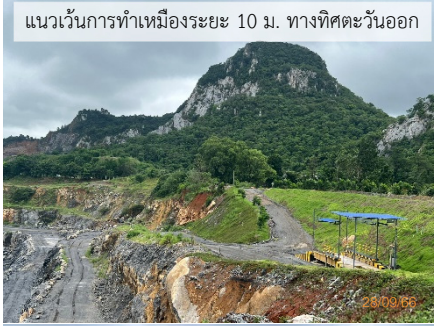
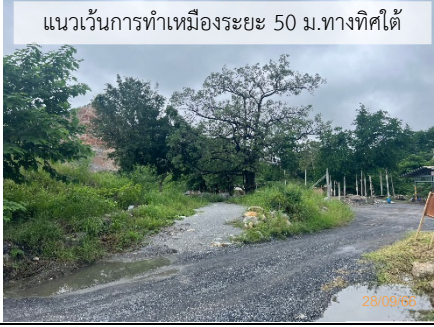
| มาตรการป้องกันและแก้ไขผลกระทบสิ่งแวดล้อม<br>และมาตรการติดตามตรวจสอบผลกระทบสิ่งแวดล้อม | ผลการปฏิบัติตามมาตรการ | ปัญหา อุปสรรคที่ไม่สามารถปฏิบัติ<br>ตามมาตรการและแนวทางแก้ไข | ภาพประกอบมาตรการ |
|---|---|---|---|
| <p>1. สภาพภูมิประเทศ</p> <p>1.1 รักษาสภาพภูมิประเทศเดิมจากถนนสาธารณะทางด้านทิศใต้ในระยะ 50 ม. ที่กันแนวเขตพื้นที่ไม่ทำเหมืองรวมถึงพื้นที่แนวกันเขตไม่ทำเหมืองระยะ 10 ม. รอบพื้นที่โครงการและพื้นที่ที่ไม่มีกิจกรรมการทำเหมืองและกิจกรรมที่เกี่ยวข้องให้รักษาสภาพภูมิประเทศเดิมไว้และกำหนดปลูกต้นไม้เสริมเพื่อเป็น Buffer Zone</p> | <p>- กำหนดพื้นที่เว้นการทำเหมืองระยะ 50 ม. ทางทิศใต้จากถนนสาธารณะ และพื้นที่แนวกันเขตไม่ทำเหมืองระยะ 10 ม. รอบพื้นที่โครงการ รวมทั้งพื้นที่ที่ไม่มีกิจกรรมการทำเหมืองโดยรักษาสภาพภูมิประเทศเดิม และปลูกต้นไม้เสริม เพื่อเป็น Buffer Zone</p> | - ไม่มี | <p>แนวเว้นการทำเหมืองระยะ 10 ม. ทางทิศเหนือ</p> <p>แนวเว้นการทำเหมืองระยะ 10 ม. ทางทิศตะวันออก</p> <p>แนวเว้นการทำเหมืองระยะ 50 ม. ทางทิศใต้</p> |

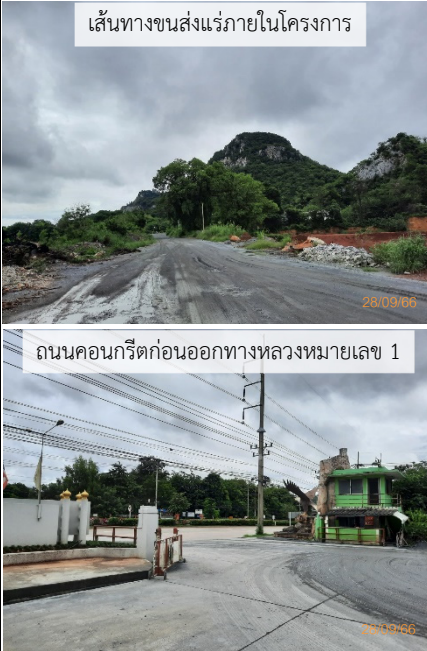
| มาตรการป้องกันและแก้ไขผลกระทบสิ่งแวดล้อม<br>และมาตรการติดตามตรวจสอบผลกระทบสิ่งแวดล้อม | ผลการปฏิบัติตามมาตรการ | ปัญหา อุปสรรคที่ไม่สามารถปฏิบัติ<br>ตามมาตรการและแนวทางแก้ไข | ภาพประกอบมาตรการ |
|---|---|---|---|
| <p>2. คุณภาพอากาศ</p> <p>2.1 ปรับปรุงเส้นทางขนส่งแร่ภายในโครงการให้คงสภาพเป็นถนนผิวบดอัดแน่นพร้อมทั้งดูแลและบำรุงรักษาเส้นทางขนส่งแร่ให้อยู่ในสภาพดีตลอดระยะเวลาปฏิบัติงาน และดูแลรักษาเส้นทางบริเวณทางเข้า-ออกพื้นที่โครงการก่อนออกสู่ทางหลวงหมายเลข 1 ระยะ 0.36 กม. เป็นถนนลาดยาง</p> | <p>- เส้นทางขนส่งแร่ภายในโครงการเป็นถนนลูกรังบดอัดแน่น มีการปรับปรุงและบำรุงรักษาเส้นทางขนส่งแร่ให้มีสภาพดีอยู่เสมอ</p> <p>- ดูแลเส้นทางขนส่งแร่บริเวณก่อนออกสู่ทางหลวงหมายเลข 1 ที่เป็นถนนคอนกรีตและถนนลูกรังบดอัดแน่นรวมระยะทาง 0.36 กม. ให้มีสภาพดีอยู่เสมอ</p> | - ไม่มี | |

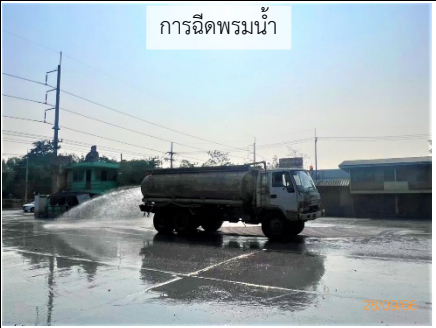
| มาตรการป้องกันและแก้ไขผลกระทบสิ่งแวดล้อม<br>และมาตรการติดตามตรวจสอบผลกระทบสิ่งแวดล้อม | ผลการปฏิบัติตามมาตรการ | ปัญหา อุปสรรคที่ไม่สามารถปฏิบัติ<br>ตามมาตรการและแนวทางแก้ไข | ภาพประกอบมาตรการ |
|---|---|---|---|
| 2.3 ให้ดำเนินการฉีดพรมน้ำบริเวณเส้นทางภายในพื้นที่<br>หน้าเหมืองและเส้นทางขนส่งแร่ของโครงการ วันละ 3-4<br>ครั้ง หรือตามความเหมาะสมของสภาพภูมิอากาศ | - มีการฉีดพรมน้ำบริเวณเส้นทางภายในพื้นที่หน้า<br>เหมืองและเส้นทางขนส่งแร่ วันละ 3-4 ครั้ง โดย<br>พิจารณาตามสภาพภูมิอากาศของแต่ละวัน | - ไม่มี | การฉีดพรมน้ำ<br> 28/09/66 |

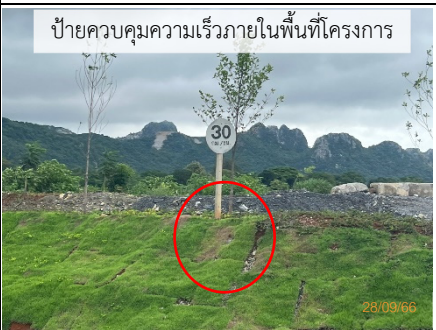
| มาตรการป้องกันและแก้ไขผลกระทบสิ่งแวดล้อม<br>และมาตรการติดตามตรวจสอบผลกระทบสิ่งแวดล้อม | ผลการปฏิบัติตามมาตรการ | ปัญหา อุปสรรคที่ไม่สามารถปฏิบัติ<br>ตามมาตรการและแนวทางแก้ไข | ภาพประกอบมาตรการ |
|---|---|---|---|
| 2.4 กำหนดน้ำหนักบรรทุกและความเร็วรถบรรทุกแร่ให้<br>เป็นไปตามที่ทางราชการกำหนด โดยเฉพาะเส้นทางภายใน<br>โครงการและเส้นทางภายนอกโครงการ ก่อนออกสู่ทางหลวง<br>หมายเลข 1 ให้ใช้ความเร็วไม่เกิน 30 กม./ชม. พร้อมทั้ง<br>จัดหาผ้าใบปิดคลุมแร่ให้มิดชิดตลอดเวลาที่มีการขนส่งแร่ | - ควบคุมน้ำหนักและความเร็วของรถบรรทุกที่ทำการ<br>ขนส่งแร่ไม่ให้เกินเกณฑ์ที่ราชการกำหนด<br>- จัดทำป้ายควบคุมความเร็วรถบรรทุกภายในพื้นที่<br>โครงการก่อนออกสู่ทางหลวงหมายเลข 1 ให้ใช้<br>ความเร็วไม่เกิน 30 กม./ชม. นอกจากนั้นทางโครงการ<br>ยังได้จัดทำป้ายเตือนให้ระวังรถบรรทุกเข้า-ออก โดย<br>ติดตั้งไว้บริเวณริมทางหลวงหมายเลข 1<br>- ก่อนขนส่งแร่ออกภายนอกพื้นที่โครงการรถบรรทุก<br>แรมมีการปิดคลุมแร่อย่างมิดชิด พร้อมทั้งติดป้ายแจ้ง<br>เตือนให้มีการปิดคลุมแร่ทุกครั้งที่มีการขนส่งแร่ออก<br>นอกพื้นที่โครงการ | - ไม่มี | ป้ายควบคุมความเร็วภายในพื้นที่โครงการ<br> 28/09/66 |

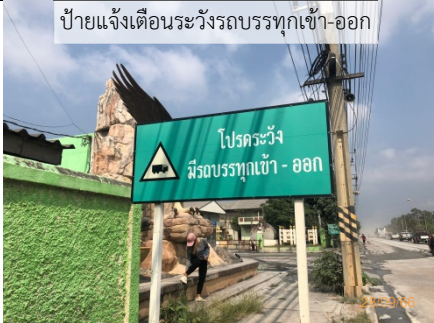
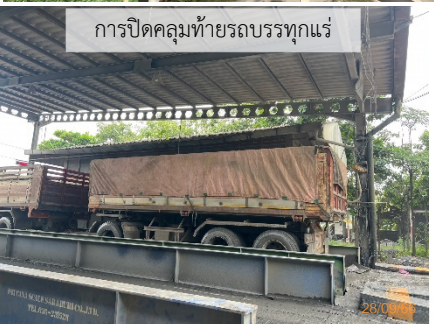
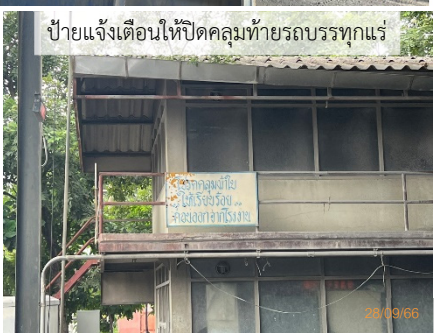
| มาตรการป้องกันและแก้ไขผลกระทบสิ่งแวดล้อม<br>และมาตรการติดตามตรวจสอบผลกระทบสิ่งแวดล้อม | ผลการปฏิบัติตามมาตรการ | ปัญหา อุปสรรคที่ไม่สามารถปฏิบัติ<br>ตามมาตรการและแนวทางแก้ไข | ภาพประกอบมาตรการ |
|---|---|---|---|
| | | | <p>ป้ายแจ้งเตือนระวางรถบรรทุกเข้า-ออก</p> <p>การปิดคลุมท้ายรถบรรทุกแร่</p> <p>ป้ายแจ้งเตือนให้ปิดคลุมท้ายรถบรรทุกแร่</p> |

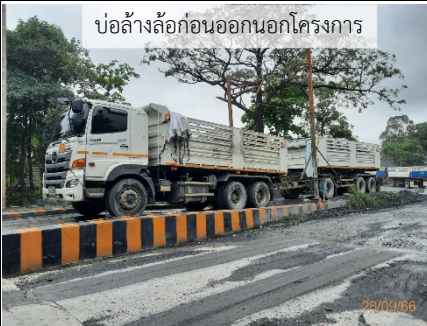
| มาตรการป้องกันและแก้ไขผลกระทบสิ่งแวดล้อม<br>และมาตรการติดตามตรวจสอบผลกระทบสิ่งแวดล้อม | ผลการปฏิบัติตามมาตรการ | ปัญหา อุปสรรคที่ไม่สามารถปฏิบัติ<br>ตามมาตรการและแนวทางแก้ไข | ภาพประกอบมาตรการ |
|---|---|---|---|
| 2.8 ดูแลรักษาบ่อล้างล้อบริเวณทางเข้าออกโครงการให้<br>อยู่ในสภาพดีอยู่เสมอและ รถบรรทุกแร่ทุกคันก่อนออกจาก<br>พื้นที่โครงการต้องผ่านบ่อล้างล้อทุกครั้ง | - ได้ดูแลบ่อล้างล้อบริเวณทางเข้า-ออกโครงการ และ<br>กำหนดให้รถบรรทุกแร่ทุกคันต้องขับผ่านจุดฉีดน้ำล้าง<br>ล้อก่อนออกจากโครงการ | - ไม่มี | |

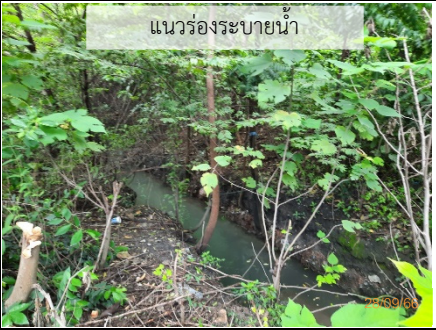
| มาตรการป้องกันและแก้ไขผลกระทบสิ่งแวดล้อม<br>และมาตรการติดตามตรวจสอบผลกระทบสิ่งแวดล้อม | ผลการปฏิบัติตามมาตรการ | ปัญหา อุปสรรคที่ไม่สามารถปฏิบัติ<br>ตามมาตรการและแนวทางแก้ไข | ภาพประกอบมาตรการ |
|---|---|---|---|
| 2.9 ขุดแนวร่องระบายน้ำ และเสริมคันดิน บริเวณริม<br>ถนนขนส่ง เพื่อควบคุมทิศทางการไหลของน้ำไม่ให้เกิดการ<br>กัดเซาะพื้นผิวถนน รวมถึงจัดแนวเส้นทางจราจรของ<br>เครื่องจักรและรถบรรทุกให้แน่นอน เพื่อจะได้ควบคุมการฟุ้ง<br>กระจายของฝุ่นได้โดยง่าย | - จัดให้มีร่องระบายน้ำ พร้อมเสริมคันดินบริเวณริม<br>เส้นทางขนส่งแล้ว<br><br>- มีเส้นทางสำหรับเครื่องจักรและเส้นทางของ<br>รถบรรทุกที่แน่นอน รวมทั้งมีการฉีดพรมน้ำเพื่อลดการ<br>ฟุ้งกระจายของฝุ่นบริเวณเส้นทางขนส่งแล้ว | - ไม่มี | |

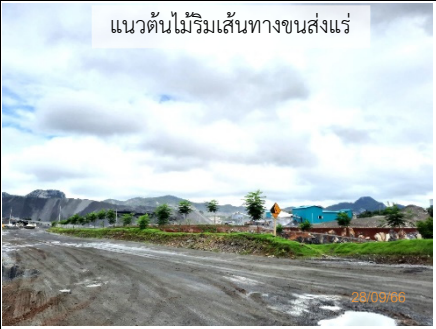
| มาตรการป้องกันและแก้ไขผลกระทบสิ่งแวดล้อม<br>และมาตรการติดตามตรวจสอบผลกระทบสิ่งแวดล้อม | ผลการปฏิบัติตามมาตรการ | ปัญหา อุปสรรคที่ไม่สามารถปฏิบัติ<br>ตามมาตรการและแนวทางแก้ไข | ภาพประกอบมาตรการ |
|---|---|---|---|
| 2.10 ปลุกต้นไม้โตเร็วตามแนวเส้นทางขนส่ง หรือหน้า<br>เหมืองที่ไม่มีการเปลี่ยนแปลงเพื่อเป็นแนวกันการฟุ้งกระจาย<br>ของฝุ่นออกไปเป็นบริเวณกว้างและเป็นการช่วยในด้าน<br>ทัศนียภาพอีกด้วย | - ปลุกต้นไม้โตเร็ว เช่น พญาสัตบรรณ ยูคาลิปตัส<br>เป็นต้น บริเวณริมเส้นทางขนส่งแล้ว และรอบพื้นที่<br>โครงการ เพื่อป้องกันการฟุ้งกระจายของฝุ่น และลด<br>ผลกระทบทางด้านทัศนียภาพ | - ไม่มี | |

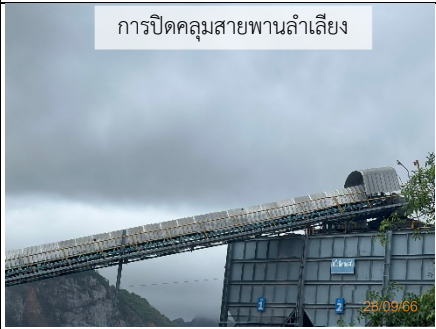
| มาตรการป้องกันและแก้ไขผลกระทบสิ่งแวดล้อม<br>และมาตรการติดตามตรวจสอบผลกระทบสิ่งแวดล้อม | ผลการปฏิบัติตามมาตรการ | ปัญหา อุปสรรคที่ไม่สามารถปฏิบัติ<br>ตามมาตรการและแนวทางแก้ไข | ภาพประกอบมาตรการ |
|---|---|---|---|
| 2.11 การลำเลียงแร่โดยสายพานลำเลียงให้มีการสเปรย์<br>น้ำและใช้วัสดุปิดคลุมระบบสายพานลำเลียง | - มีการดำเนินการสร้างอุปกรณ์ปิดคลุมสำหรับ<br>สายพานลำเลียง พร้อมทั้งติดตั้งระบบสเปรย์น้ำบริเวณ<br>ปล่องรับหินและบริเวณสายพานลำเลียง | - ไม่มี | |

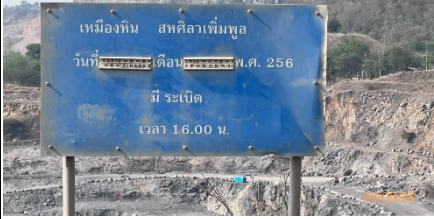
| มาตรการป้องกันและแก้ไขผลกระทบสิ่งแวดล้อม<br>และมาตรการติดตามตรวจสอบผลกระทบสิ่งแวดล้อม | ผลการปฏิบัติตามมาตรการ | ปัญหา อุปสรรคที่ไม่สามารถปฏิบัติ<br>ตามมาตรการและแนวทางแก้ไข | ภาพประกอบมาตรการ |
|---|---|---|---|
| 3.2 ติดป้ายเตือนเขตการใช้วัตถุระเบิด พร้อมทั้งระบุเวลา<br>ในการระเบิดไว้บริเวณริมเส้นทางด้านทิศใต้และทิศเหนือ<br>ของโครงการ และจัดให้มีเจ้าหน้าที่ปิดกั้นเส้นทาง | - ติดป้ายเตือนเขตพื้นที่ใช้วัตถุระเบิด พร้อมป้ายแจ้ง<br>เวลาระเบิดไว้บริเวณริมเส้นทางสาธารณะ และจัดให้มี<br>เจ้าหน้าที่ปิดกั้นเส้นทางก่อนจะทำการระเบิด | - ไม่มี | <p>ป้ายเตือนเขตพื้นที่ใช้วัตถุระเบิด</p> |

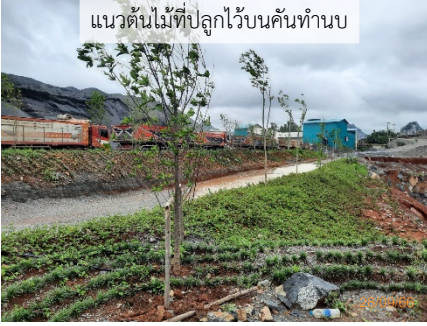
| มาตรการป้องกันและแก้ไขผลกระทบสิ่งแวดล้อม<br>และมาตรการติดตามตรวจสอบผลกระทบสิ่งแวดล้อม | ผลการปฏิบัติตามมาตรการ | ปัญหา อุปสรรคที่ไม่สามารถปฏิบัติ<br>ตามมาตรการและแนวทางแก้ไข | ภาพประกอบมาตรการ |
|---|---|---|---|
| 4.3 ตะกอนที่ขุดลอกให้นำไปปรับปรุงคันทำนบ หรือนำไปฟื้นฟูพื้นที่ผ่านการทำเหมืองเพื่อทำการปลูกต้นไม้ต่อไป | - ตะกอนที่เกิดจากการขุดลอกบ่อดักตะกอนและคูระบายน้ำนำไปปรับถมเพื่อเสริมคันทำนบโดยรอบโครงการพร้อมทั้งปลูกต้นไม้บนคันทำนบดิน | - ไม่มี | <div>แนวต้นไม้ที่ปลูกไว้บนคันทำนบ</div> |

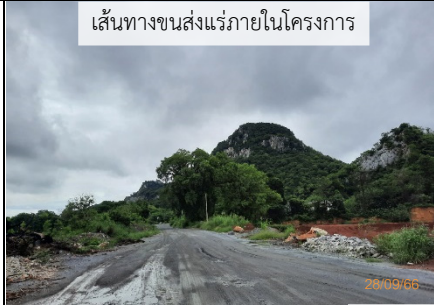
| มาตรการป้องกันและแก้ไขผลกระทบสิ่งแวดล้อม<br>และมาตรการติดตามตรวจสอบผลกระทบสิ่งแวดล้อม | ผลการปฏิบัติตามมาตรการ | ปัญหา อุปสรรคที่ไม่สามารถปฏิบัติ<br>ตามมาตรการและแนวทางแก้ไข | ภาพประกอบมาตรการ |
|---|---|---|---|
| 5.1 เปลือกดินที่ได้จากการทำเหมืองให้นำไปถมกลับ<br>พื้นที่ทำเหมือง ปรับปรุงเส้นทางขนส่งแร่ คั่นทำนบดินและ<br>ฟื้นฟูสภาพพื้นที่ เพื่อลดผลกระทบด้านทรัพยากรดินและ<br>การชะล้างพังทลาย | - เปลือกดินที่ได้จากการเปิดหน้าเหมืองถูกนำไปใช้ใน<br>การปรับปรุงเส้นทางขนส่งแร่และจัดทำคันทำนบดิน | - ไม่มี | <div>เส้นทางขนส่งแร่ภายในโครงการ</div> |

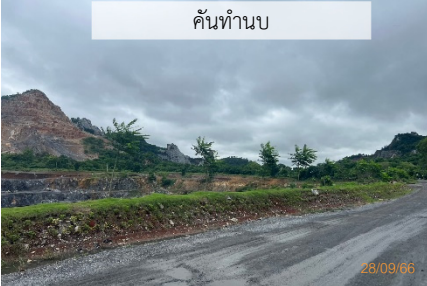
| มาตรการป้องกันและแก้ไขผลกระทบสิ่งแวดล้อม<br>และมาตรการติดตามตรวจสอบผลกระทบสิ่งแวดล้อม | ผลการปฏิบัติตามมาตรการ | ปัญหา อุปสรรคที่ไม่สามารถปฏิบัติ<br>ตามมาตรการและแนวทางแก้ไข | ภาพประกอบมาตรการ |
|---|---|---|---|
| | | | <div>คันทานบ</div> |

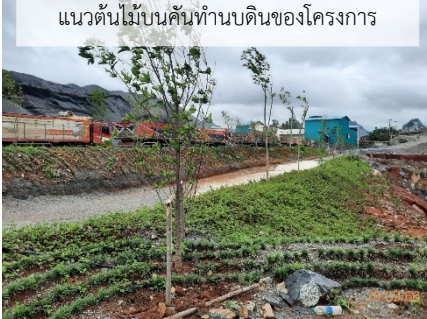
| มาตรการป้องกันและแก้ไขผลกระทบสิ่งแวดล้อม<br>และมาตรการติดตามตรวจสอบผลกระทบสิ่งแวดล้อม | ผลการปฏิบัติตามมาตรการ | ปัญหา อุปสรรคที่ไม่สามารถปฏิบัติ<br>ตามมาตรการและแนวทางแก้ไข | ภาพประกอบมาตรการ |
|---|---|---|---|
| 5.2 ปลุกพืชคลุมดินและไม้ยืนต้นโตเร็วบนแนวคันทานบดินของโครงการเพื่อป้องกันผลกระทบด้านการชะล้างพังทลาย | - มีการปลูกไม้ยืนต้นโตเร็วบนแนวคันทานบดินของโครงการ ได้แก่ ต้นพญาสัตบรรณ พร้อมทั้งปลูกหญ้าแฝกบนแนวคันทานบดิน เพื่อป้องกันการพังทลายของคันทานบดิน | - ไม่มี | <div>แนวต้นไม้บนคันทานบดินของโครงการ</div> |

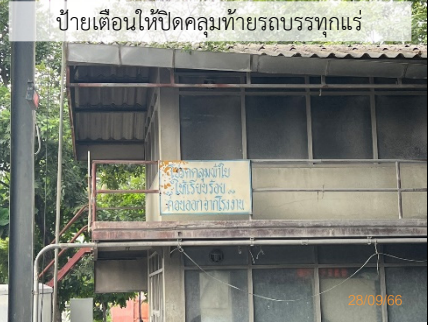
| มาตรการป้องกันและแก้ไขผลกระทบสิ่งแวดล้อม<br>และมาตรการติดตามตรวจสอบผลกระทบสิ่งแวดล้อม | ผลการปฏิบัติตามมาตรการ | ปัญหา อุปสรรคที่ไม่สามารถปฏิบัติ<br>ตามมาตรการและแนวทางแก้ไข | ภาพประกอบมาตรการ |
|---|---|---|---|
| 6.2 การบรรทุกแร่ทุกครั้งจะต้องทำการปิดคลุมผ้าใบให้มิดชิด รวมทั้งจะต้องปิดฝากระบะข้างและท้ายของรถบรรทุกให้เรียบร้อย ทั้งนี้เพื่อป้องกันการตกหล่นของแร่หรือการฟุ้งกระจายของฝุ่นละออง | - กำชับให้พนักงานขับรถทำการปิดคลุมท้ายรถบรรทุกก่อนออกจากโรงโม่หินทุกครั้ง พร้อมทั้งติดป้ายให้ปิดคลุมผ้าใบก่อนออกจากโรงโม่หินของโครงการ | - ไม่มี | <p>ป้ายเตือนให้ปิดคลุมท้ายรถบรรทุกแร่</p> |

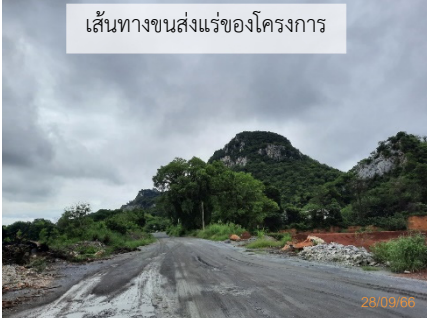
| มาตรการป้องกันและแก้ไขผลกระทบสิ่งแวดล้อม<br>และมาตรการติดตามตรวจสอบผลกระทบสิ่งแวดล้อม | ผลการปฏิบัติตามมาตรการ | ปัญหา อุปสรรคที่ไม่สามารถปฏิบัติ<br>ตามมาตรการและแนวทางแก้ไข | ภาพประกอบมาตรการ |
|---|---|---|---|
| 6.4 ดูแลรักษาสภาพเส้นทางให้อยู่ในสภาพที่ใช้งานได้ดี<br>อยู่เสมอ และในกรณีเกิดการชำรุดเสียหายทางโครงการ<br>จะต้องรีบดำเนินการปรับปรุงทันที | - มีการตรวจสอบและดูแลรักษาเส้นทางให้อยู่ใน<br>สภาพดี หากชำรุดเสียหายจะดำเนินการปรับปรุงทันที | - ไม่มี | <div>เส้นทางขนส่งแร่ของโครงการ</div> |

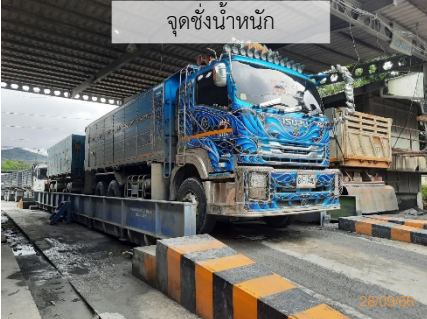
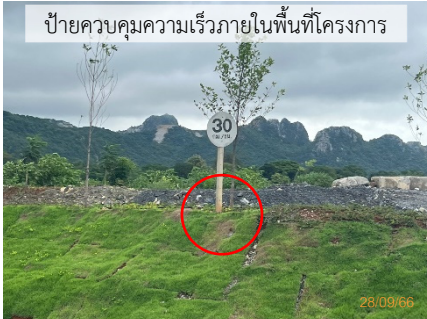
| มาตรการป้องกันและแก้ไขผลกระทบสิ่งแวดล้อม<br>และมาตรการติดตามตรวจสอบผลกระทบสิ่งแวดล้อม | ผลการปฏิบัติตามมาตรการ | ปัญหา อุปสรรคที่ไม่สามารถปฏิบัติ<br>ตามมาตรการและแนวทางแก้ไข | ภาพประกอบมาตรการ |
|---|---|---|---|
| 6.5 ควบคุมน้ำหนักบรรทุกทุก และความเร็รรถบรรทุก<br>แร่ให้เป็นไปตามที่ราชการกำหนด โดยเฉพาะเส้นทางภายใน<br>โครงการและเส้นทางภายนอกโครงการก่อนออกสู่ทางหลวง<br>หมายเลข 1 ให้ใช้ความเร็วไม่เกิน 30 กม./ชม. ทั้งนี้เพื่อรักษา<br>สภาพถนนไม่ให้เกิดการชำรุดเสียหาย อีกทั้งต้องกำชับให้<br>พนักงานระมัดระวังเป็นพิเศษ เพื่อป้องกันการพังกระจายของ<br>ฝุ่นละอองและอุบัติเหตุที่อาจเกิดขึ้น | - ควบคุมการบรรทุกน้ำหนักของรถบรรทุกแร่ที่ออก<br>จากโรงโม่หินให้เป็นไปตามที่กฎหมายกำหนด<br>- รถบรรทุกที่วิ่งภายในโครงการเป็นรถของบริษัทฯ<br>และบริษัทได้ออกกฎให้ขับไม่เกิน 30 กม./ชม. ส่วน<br>รถบรรทุกที่ขนแร่ออกจากโรงโม่หินเป็นของผู้รับซื้อ<br>หรือผู้รับเหมาขนส่งบริษัทฯ จะขอความร่วมมือ<br>พนักงานให้ขับอย่างระมัดระวัง เพื่อป้องกันการพัง<br>กระจายของฝุ่นละอองและป้องกันการเกิดอุบัติเหตุ | - ไม่มี | <div>จุดชั่งน้ำหนัก</div> <div>ป้ายควบคุมความเร็วภายในพื้นที่โครงการ</div> |

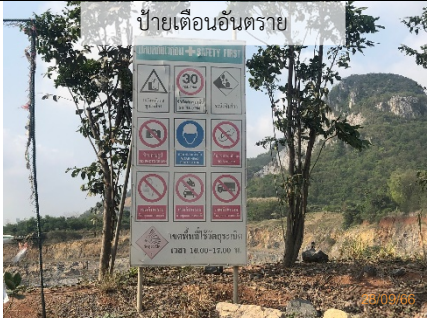
| มาตรการป้องกันและแก้ไขผลกระทบสิ่งแวดล้อม<br>และมาตรการติดตามตรวจสอบผลกระทบสิ่งแวดล้อม | ผลการปฏิบัติตามมาตรการ | ปัญหา อุปสรรคที่ไม่สามารถปฏิบัติตามมาตรการและแนวทางแก้ไข | ภาพประกอบมาตรการ |
|---|---|---|---|
| 6.7 ให้ทำการดูแลรักษาป้ายเตือนต่าง ๆ ของโครงการให้อยู่ในสภาพที่ดีอยู่เสมอ ถ้าหากเกิดการชำรุดเสียหายให้รีบดำเนินการซ่อมแซมโดยทันที | - ดูแลรักษาป้ายเตือนต่าง ๆ ที่ติดตั้งไว้ภายในโครงการและบริเวณชุมชนให้มีสภาพดีอยู่เสมอ หากมีการชำรุดจะดำเนินการซ่อมแซมทันที | - ไม่มี | <p>ป้ายเตือนอันตราย</p> |

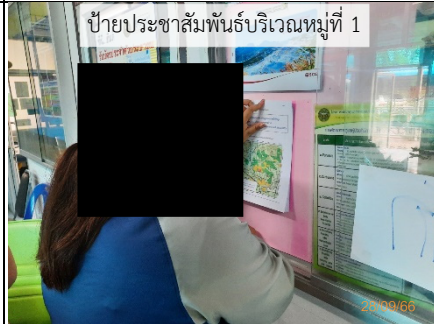
| มาตรการป้องกันและแก้ไขผลกระทบสิ่งแวดล้อม<br>และมาตรการติดตามตรวจสอบผลกระทบสิ่งแวดล้อม | ผลการปฏิบัติตามมาตรการ | ปัญหา อุปสรรคที่ไม่สามารถปฏิบัติ<br>ตามมาตรการและแนวทางแก้ไข | ภาพประกอบมาตรการ |
|---|---|---|---|
| 8.4 ให้ดำเนินการประชาสัมพันธ์ผลการตรวจวัดคุณภาพสิ่งแวดล้อมและดูแลรักษาป้ายประชาสัมพันธ์คุณภาพสิ่งแวดล้อมบริเวณชุมชนโดยรอบโครงการให้ชุมชนใกล้เคียงรับทราบ | - ติดตั้งป้ายประชาสัมพันธ์ผลการตรวจวัดคุณภาพสิ่งแวดล้อม บริเวณหมู่ที่ 1 ชุมชนเฉลิมพระเกียรติ ตำบลหน้าพระลาน และหมู่ที่ 9 บ้านซับชะอม พร้อมทั้งให้มีเจ้าหน้าที่ดูแลรักษาป้ายให้อยู่ในสภาพดีเสมอ แผ่นพับประชาสัมพันธ์โครงการ นำเสนอดังเอกสารแนบ 5 | - ไม่มี | |

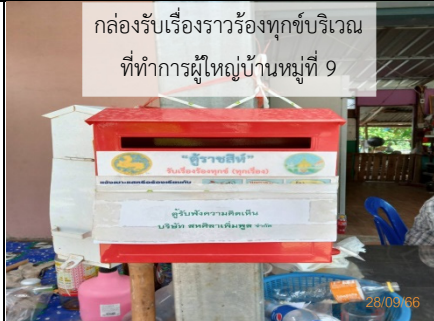
| มาตรการป้องกันและแก้ไขผลกระทบสิ่งแวดล้อม<br>และมาตรการติดตามตรวจสอบผลกระทบสิ่งแวดล้อม | ผลการปฏิบัติตามมาตรการ | ปัญหา อุปสรรคที่ไม่สามารถปฏิบัติ<br>ตามมาตรการและแนวทางแก้ไข | ภาพประกอบมาตรการ |
|---|---|---|---|
| 8.6 จัดให้มีกล่องแสดงความคิดเห็นของประชาชนต่อ<br>โครงการบริเวณที่ทำการผู้ใหญ่บ้านในท้องที่หมู่ที่ 1 ชุมชน<br>เฉลิมพระเกียรติ และหมู่ที่ 9 บ้านซำชะอม | - ติดตั้งกล่องแสดงความคิดเห็นไว้บริเวณที่ทำการ<br>ผู้ใหญ่บ้านในท้องที่หมู่ที่ 1 ชุมชนเฉลิมพระเกียรติ<br>ตำบลหน้าพระลาน และหมู่ที่ 9 บ้านซำชะอม ตำบล<br>เขาวง | - ไม่มี | |

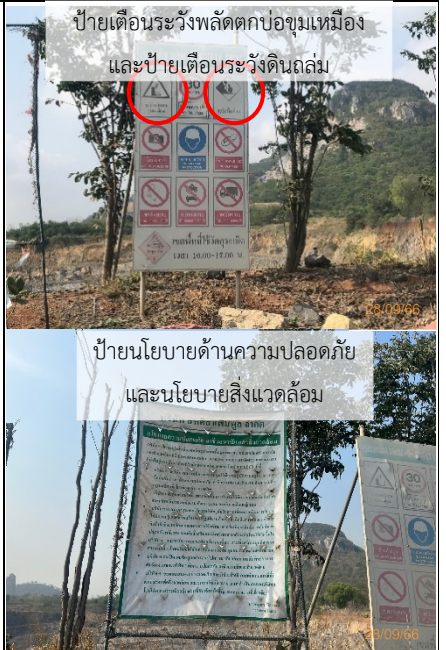
| มาตรการป้องกันและแก้ไขผลกระทบสิ่งแวดล้อม<br>และมาตรการติดตามตรวจสอบผลกระทบสิ่งแวดล้อม | ผลการปฏิบัติตามมาตรการ | ปัญหา อุปสรรคที่ไม่สามารถปฏิบัติ<br>ตามมาตรการและแนวทางแก้ไข | ภาพประกอบมาตรการ |
|---|---|---|---|
| <p>9.2 ดูแลรักษาป้ายนโยบายด้านความปลอดภัยและนโยบายด้านสิ่งแวดล้อม ป้ายเตือนระวังการพลัดตกบ่อตกคอนและชุมเหือง ป้ายมาตรการด้านสิ่งแวดล้อมและป้ายเตือนพื้นที่เสี่ยงภัยดินถล่ม</p> | <p>- มีการดูแลรักษาป้ายนโยบายด้านความปลอดภัยและนโยบายสิ่งแวดล้อม ป้ายเตือนระวังการพลัดตกบ่อตกคอนและชุมเหือง และป้ายเตือนพื้นที่เสี่ยงภัยต่อดินถล่ม ให้อยู่ในสภาพที่ดูอยู่เสมอ</p> | - ไม่มี | |

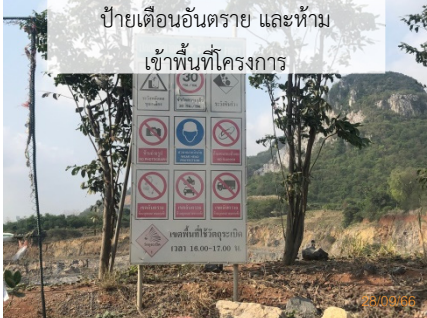
| มาตรการป้องกันและแก้ไขผลกระทบสิ่งแวดล้อม<br>และมาตรการติดตามตรวจสอบผลกระทบสิ่งแวดล้อม | ผลการปฏิบัติตามมาตรการ | ปัญหา อุปสรรคที่ไม่สามารถปฏิบัติ<br>ตามมาตรการและแนวทางแก้ไข | ภาพประกอบมาตรการ |
|---|---|---|---|
| 9.3 ดูแลรักษารั้วรอบพื้นที่บ่อเหมือง และป้ายสัญญาณ<br>แจ้งเตือนอันตรายและห้ามเข้าบริเวณพื้นที่โครงการ | <ul style="list-style-type: none"> <li>- มีการดูแลรักษาป้ายแจ้งเตือนต่าง ๆ ภายในพื้นที่โครงการให้อยู่สภาพดีอยู่เสมอ</li> <li>- ปัจจุบันยังไม่มีการสร้างรั้วรอบพื้นที่บ่อเหมือง</li> <li>- เนื่องจากยังมีการใช้ประโยชน์พื้นที่อยู่ แต่มีการจัดสร้างคันทำนบดินและปลูกต้นไม้โดยรอบโครงการเพื่อป้องกันผู้ที่ไม่เกี่ยวข้องเข้าสู่พื้นที่หน้าเหมืองของโครงการ</li> <li>- จัดทำป้ายเตือนอันตราย และห้ามบุคคลภายนอกเข้าพื้นที่โครงการ โดยติดตั้งบริเวณพื้นที่โครงการ</li> </ul> | - ไม่มี | |

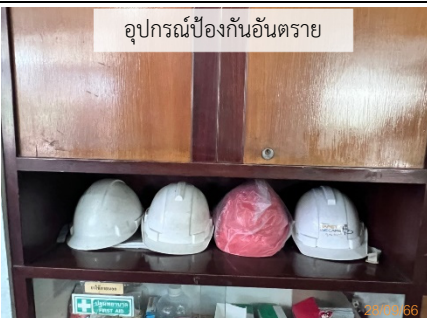
| มาตรการป้องกันและแก้ไขผลกระทบสิ่งแวดล้อม<br>และมาตรการติดตามตรวจสอบผลกระทบสิ่งแวดล้อม | ผลการปฏิบัติตามมาตรการ | ปัญหา อุปสรรคที่ไม่สามารถปฏิบัติ<br>ตามมาตรการและแนวทางแก้ไข | ภาพประกอบมาตรการ |
|---|---|---|---|
| 9.4 จัดสภาพสิ่งแวดล้อมของสำนักงานให้ถูกสุขลักษณะ<br>เช่น จัดวางภาชนะรองรับขยะให้เป็นระเบียบเรียบร้อย | <ul style="list-style-type: none"> <li>- ดูแลสภาพแวดล้อมของสำนักงานให้ถูกสุขลักษณะ เช่น จัดเตรียมถังขยะไว้ภายในบริเวณหน้าสำนักงาน ไม่กีดขวางการทำงาน ส่วนพนักงานที่อยู่ในเหมืองอื่น ๆ ได้จัดให้มีอุปกรณ์ป้องกันอันตรายที่เหมาะสมกับสภาพงาน และมีจำนวนเพียงพอกับพนักงาน เช่น หน้ากากกรองฝุ่น รองเท้าหุ้มเหล็ก หมวกนิรภัย ปลั๊กอุดหู หรือเครื่องครอบหู และแว่นนิรภัย เป็นต้น</li> </ul> | - ไม่มี | |

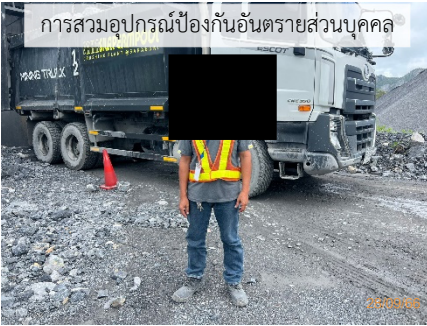
| มาตรการป้องกันและแก้ไขผลกระทบสิ่งแวดล้อม<br>และมาตรการติดตามตรวจสอบผลกระทบสิ่งแวดล้อม | ผลการปฏิบัติตามมาตรการ | ปัญหา อุปสรรคที่ไม่สามารถปฏิบัติ<br>ตามมาตรการและแนวทางแก้ไข | ภาพประกอบมาตรการ |
|---|---|---|---|
| 9.5 ฝึกอบรมการทำงานและการใช้เครื่องจักรอุปกรณ์อย่างสม่ำเสมอเพื่อป้องกันอุบัติเหตุ โดยทำการอบรมทุกวันก่อนการปฏิบัติงาน เพื่อปลูกจิตสำนึกให้แก่พนักงานใส่ใจเรื่องความปลอดภัยในการทำงานโดยการสวมใส่อุปกรณ์ป้องกันอันตรายส่วนบุคคลขณะปฏิบัติงาน | - จัดให้มีการอบรมการทำงานและการใช้เครื่องจักรอุปกรณ์แก่พนักงาน เพื่อให้เกิดความปลอดภัยรวมทั้งการสวมอุปกรณ์ป้องกันอันตรายให้เหมาะสมกับลักษณะของการปฏิบัติงาน | - ไม่มี | <p>การสวมอุปกรณ์ป้องกันอันตรายส่วนบุคคล</p> |

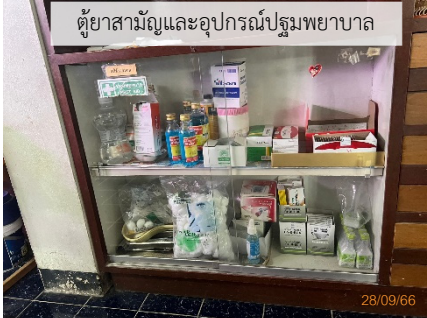
| มาตรการป้องกันและแก้ไขผลกระทบสิ่งแวดล้อม<br>และมาตรการติดตามตรวจสอบผลกระทบสิ่งแวดล้อม | ผลการปฏิบัติตามมาตรการ | ปัญหา อุปสรรคที่ไม่สามารถปฏิบัติ<br>ตามมาตรการและแนวทางแก้ไข | ภาพประกอบมาตรการ |
|---|---|---|---|
| 9.6 จัดเตรียมปัจจัยในการปฐมพยาบาลเบื้องต้น พร้อมทั้งรถสำหรับนำคนเจ็บส่งโรงพยาบาลกรณีคนงานเกิดอุบัติเหตุ | - จัดอุปกรณ์ปฐมพยาบาลเบื้องต้นเตรียมไว้ในตู้ยาสามัญและรถสำหรับนำคนเจ็บส่งโรงพยาบาลหากมีเหตุฉุกเฉิน | - ไม่มี | <p>ตู้ยาสามัญและอุปกรณ์ปฐมพยาบาล</p> |

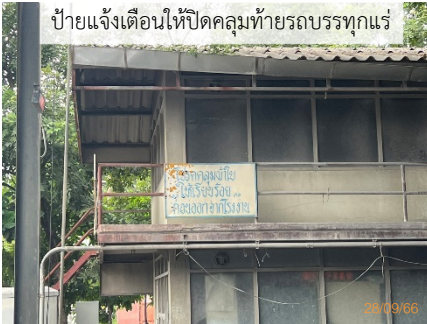
| มาตรการป้องกันและแก้ไขผลกระทบสิ่งแวดล้อม<br>และมาตรการติดตามตรวจสอบผลกระทบสิ่งแวดล้อม | ผลการปฏิบัติตามมาตรการ | ปัญหา อุปสรรคที่ไม่สามารถปฏิบัติ<br>ตามมาตรการและแนวทางแก้ไข | ภาพประกอบมาตรการ |
|---|---|---|---|
| <p>9.7 กำชับให้พนักงานขับรถที่ใช้เส้นทางเข้า-ออกโครงการและเพิ่มความระมัดระวังเมื่อขับรถผ่านชุมชนที่อยู่ริมเส้นทางขนส่งแร่ พร้อมทั้งกำหนดหลักเกณฑ์ด้านความปลอดภัยสำหรับการขนส่งแร่ออกนอกพื้นที่โครงการ มาตรการที่สำคัญมีดังนี้</p> <ul style="list-style-type: none"> <li>- ใช้ผ้าใบปิดคลุมรถบรรทุกทุกแร่ให้มิดชิดทุกครั้งก่อนการขนส่งแร่ออกนอกพื้นที่โครงการ</li> <li>- อบรมพนักงานขับรถบรรทุกทุกแร่ให้ปฏิบัติตามกฎจราจรอย่างเคร่งครัด</li> </ul> | <ul style="list-style-type: none"> <li>- รถบรรทุกที่ขนแร่ออกจากโรงโม่หินเป็นของผู้รับซื้อหรือผู้รับเหมาในการขนส่ง บริษัทฯ จะขอความร่วมมือให้พนักงานขับรถใช้ความเร็วไม่เกิน 30 กม./ชม. บริเวณเส้นทางขนส่งแร่ที่ผ่านชุมชนและตามกฎหมายกำหนดในแต่ละเส้นทางให้ปฏิบัติตามจราจรอย่างเคร่งครัด</li> <li>- ติดป้ายประชาสัมพันธ์ให้พนักงานขับรถปิดคลุมรถบรรทุกทุกแร่ให้มิดชิดก่อนออกจากพื้นที่โครงการ</li> </ul> | - ไม่มี | <p>ป้ายแจ้งเตือนให้ปิดคลุมท้ายรถบรรทุกแร่</p> |

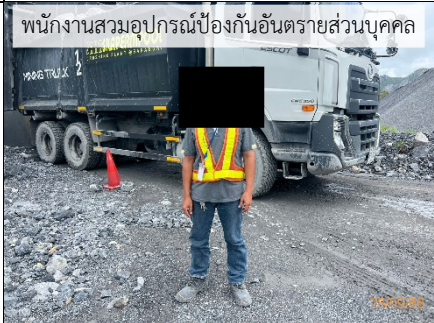
| มาตรการป้องกันและแก้ไขผลกระทบสิ่งแวดล้อม<br>และมาตรการติดตามตรวจสอบผลกระทบสิ่งแวดล้อม | ผลการปฏิบัติตามมาตรการ | ปัญหา อุปสรรคที่ไม่สามารถปฏิบัติ<br>ตามมาตรการและแนวทางแก้ไข | ภาพประกอบมาตรการ |
|---|---|---|---|
| 9.10 จัดเตรียมอุปกรณ์ป้องกันอันตรายส่วนบุคคลให้แก่<br>พนักงานตามสภาพสิ่งแวดล้อม ของการทำงาน เช่น กรณี<br>คนงานที่ทำหน้าที่ในการเจาะระเบิดจะมีปัญหาด้านเสียงดัง<br>ฝุ่นละออง การบาดเจ็บจากเศษหิน จึงต้องแต่งชุดทำงานให้<br>รัดกุม มีรองเท้านิรภัย หน้ากากป้องกันฝุ่น อุปกรณ์อุดหรือ<br>ครอบหูเพื่อป้องกันเสียงดัง หมวกนิรภัยสำหรับผู้ที่ทำงานหน้า<br>เหมือง แว่นตาป้องกันการกระเด็นของเศษดินและเศษหิน เป็น<br>ต้น จัดให้พนักงานที่ปฏิบัติงานบริเวณพื้นที่หน้าเหมืองมีการ<br>สวมใส่อุปกรณ์ป้องกันอันตรายส่วนบุคคลอย่างเหมาะสม เช่น<br>รองเท้านิรภัย ที่อุดหู แว่นตา และผ้าปิดจมูก พร้อมทั้งจัดให้มี<br>การอบรมเพื่อให้ความรู้เกี่ยวกับความปลอดภัยในการทำงาน<br>และการใช้อุปกรณ์ป้องกันอันตรายส่วนบุคคลและมีการ<br>ทบทวนฝึกซ้อมอย่างสม่ำเสมอ | - จัดให้มีอุปกรณ์ป้องกันอันตรายโดยให้พนักงานสวม<br>ใส่ขณะปฏิบัติงานตามความเหมาะสมของงานในด้าน<br>ความปลอดภัย<br><br>- มีการจัดอบรมให้ความรู้เกี่ยวกับความปลอดภัยใน<br>การทำงาน และวิธีการใช้อุปกรณ์ป้องกันอันตรายแก่<br>พนักงานอย่างสม่ำเสมอ | - ไม่มี | |

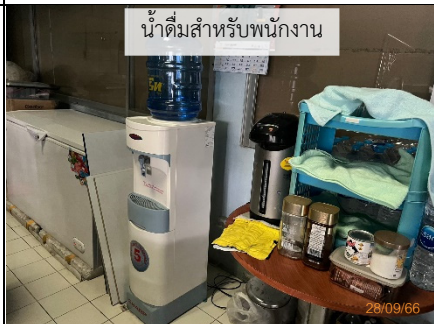
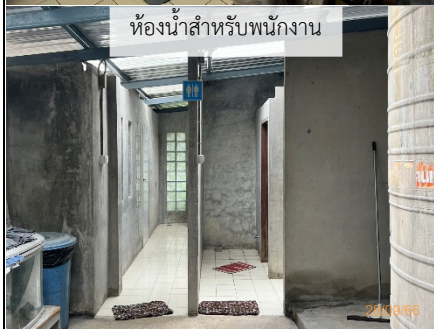
| มาตรการป้องกันและแก้ไขผลกระทบสิ่งแวดล้อม<br>และมาตรการติดตามตรวจสอบผลกระทบสิ่งแวดล้อม | ผลการปฏิบัติตามมาตรการ | ปัญหา อุปสรรคที่ไม่สามารถปฏิบัติ<br>ตามมาตรการและแนวทางแก้ไข | ภาพประกอบมาตรการ |
|---|---|---|---|
| 9.15 จัดให้มีน้ำดื่ม น้ำใช้ และห้องสุขาที่ถูกสุขลักษณะอย่างเพียงพอ | - ปัจจุบันพนักงานของโครงการมีประมาณ 72 คน โดยโครงการจัดให้มีสุขาจำนวน 15 ห้อง ซึ่งเพียงพอต่อจำนวนพนักงานตามกฎหมายฉบับที่ 63 (พ.ศ.2551) ออกตามความในพระราชบัญญัติควบคุมอาคารประเภทโรงงานตามกฎหมายว่าด้วยโรงงานที่มีคนงานชายตั้งแต่ 16 คน แต่ไม่เกิน 40 คน จะต้องมียุ้งถ่ายอุจจาระและที่ถ่ายปัสสาวะ 2 ห้อง คนงานหญิงตั้งแต่ 16 คน แต่ไม่เกิน 40 คน จะต้องมียุ้งถ่ายอุจจาระ 4 ห้อง<br>- มีจุดให้บริการน้ำดื่มที่เพียงพอต่อพนักงาน | - ไม่มี | |

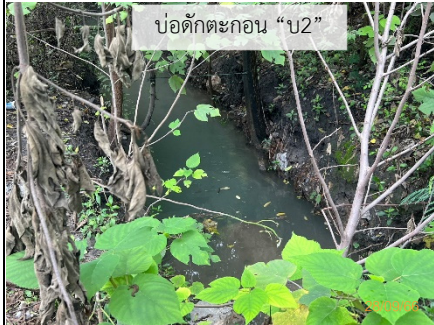
| มาตรการป้องกันและแก้ไขผลกระทบสิ่งแวดล้อม<br>และมาตรการติดตามตรวจสอบผลกระทบสิ่งแวดล้อม | ผลการปฏิบัติตามมาตรการ | ปัญหา อุปสรรคที่ไม่สามารถปฏิบัติ<br>ตามมาตรการและแนวทางแก้ไข | ภาพประกอบมาตรการ |
|---|---|---|---|
| <b>3. คุณภาพน้ำผิวดิน</b><br>- ตรวจวัดคุณภาพน้ำผิวดินโดยตรวจวัดความเป็นกรด-ด่าง ปริมาณของแข็งแขวนลอย ปริมาณของแข็งละลาย ความกระด้าง ความขุ่น ปริมาณซิลเฟต และปริมาณเหล็ก รวม จำนวน 2 สถานี ได้แก่ บ่อดักตะกอน “บ1” บ่อดักตะกอน “บ2” ปีละ 2 ครั้ง ช่วงเดือนมีนาคม-เมษายน และช่วงเดือนพฤศจิกายน-ธันวาคม | - ทำการตรวจวัดคุณภาพน้ำผิวดินในสถานที่ที่กำหนด ปีละ 2 ครั้ง โดยดำเนินการตรวจวัดครั้งล่าสุดในวันที่ 22 ธันวาคม 2566 พบว่า บ่อดักตะกอน “บ1” ผลการตรวจวัดมีค่าอยู่ในเกณฑ์มาตรฐานตามประกาศคณะกรรมการสิ่งแวดล้อมแห่งชาติ ฉบับที่ 8 (พ.ศ. 2537) เรื่อง กำหนดมาตรฐานน้ำในแหล่งน้ำผิวดิน ประเภทที่ 3 ส่วนบ่อดักตะกอน “บ2” ไม่สามารถทำการตรวจวัดได้ เนื่องจากน้ำแห้ง | - ไม่มี | |
