### ผลการติดตามตรวจสอบการปฏิบัติตามมาตรการป้องกันและแก้ไขผลกระทบสิ่งแวดล้อม และมาตรการติดตามตรวจสอบคุณภาพของสิ่งแวดล้อม

ผลการติดตามตรวจสอบการปฏิบัติตามมาตรการป้องกันและแก้ไขผลกระทบสิ่งแวดล้อม และมาตรการติดตามตรวจสอบคุณภาพของสิ่งแวดล้อม (ระยะดำเนินการ) โครงการ ป.ศรีเกษ แพนชั่น ประจำเดือน กรกฎาคม - ธันวาคม 2565

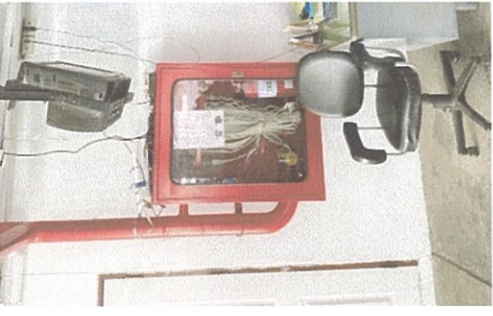
| รูปที่ 2-10 ไฟส่องสว่างบริเวณที่จอดรถ | รูปที่ 2-11 ตู้ FHC บริเวณลานจอดรถภายในโครงการ | รูปที่ 2-12 ลิฟท์โดยสาร |

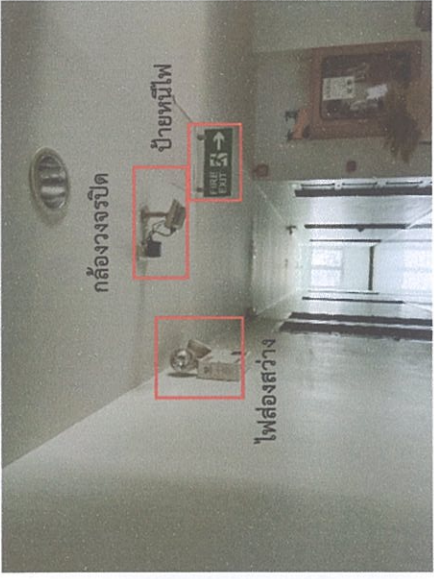
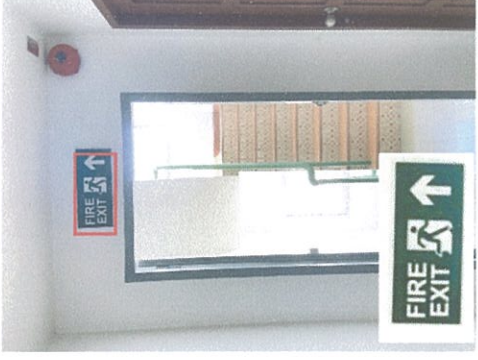
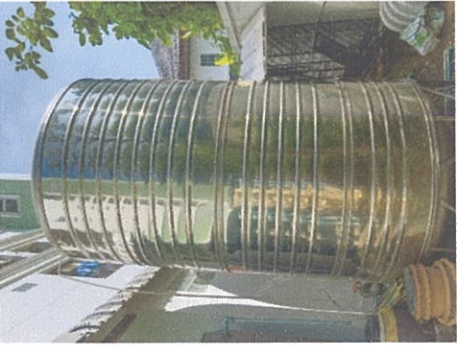
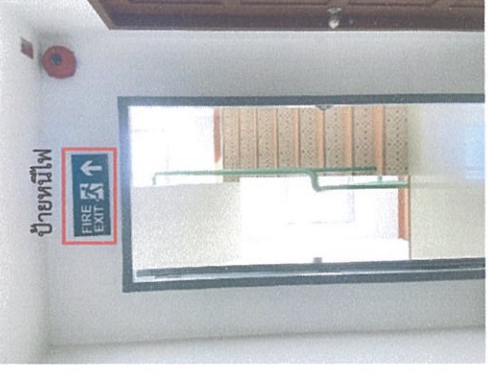
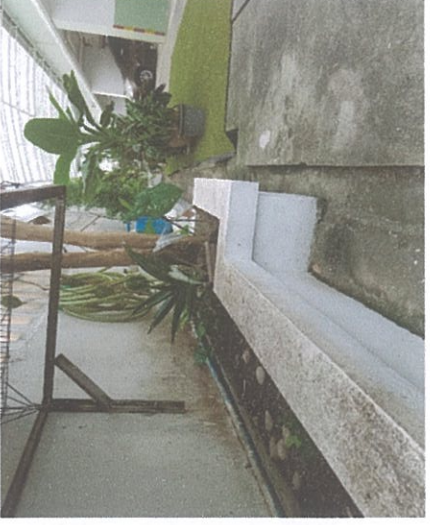
| | | | <p>รูปที่ 2-13 ตู้ FHC บริเวณห้องพัก</p> | <p>รูปที่ 2-14 อุปกรณ์อัคคีภัย</p> | <p>รูปที่ 2-15 ป้ายหนีไฟ</p> | | | | <p>รูปที่ 2-16 ถังน้ำใช้ภายในโครงการ</p> | <p>รูปที่ 2-17 ป้ายบันไดหนีไฟและบันไดหนีไฟ</p> | <p>รูปที่ 2-18 ท่อระบายน้ำภายในโครงการ</p> |

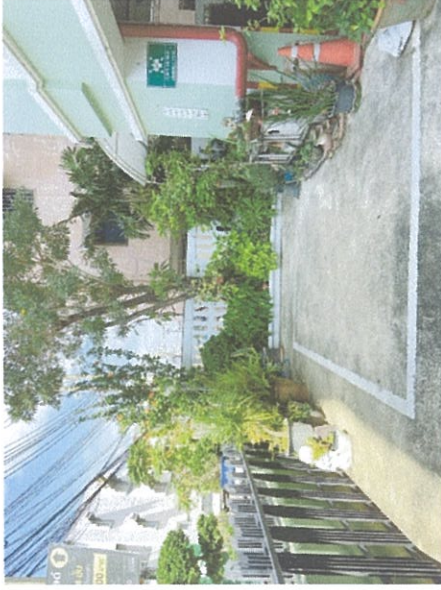
| <p>รูปที่ 2-19 พื้นที่สีเขียวชั้นล่าง</p> | <p>รูปที่ 2-20 พื้นที่สีเขียวดาดฟ้า</p> | <p>รูปที่ 2-21 ป้ายต้อนรับณจุดจอดรถ</p> |

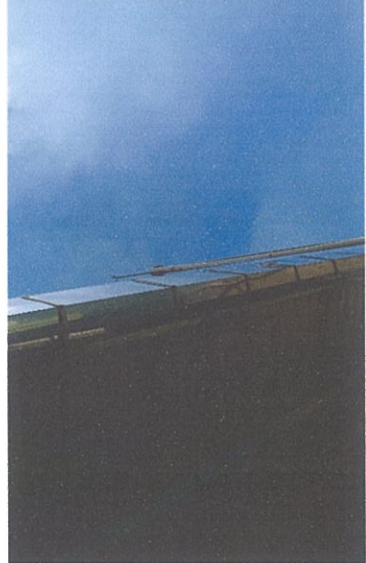
| <p>รูปที่ 2-22 ที่พักมผลย่อยบริเวณชั้นล่าง</p> | <p>รูปที่ 2-23 สายล่อฟ้า</p> | <p>รูปที่ 2-24 ป้ายจุดรวมพล</p> |

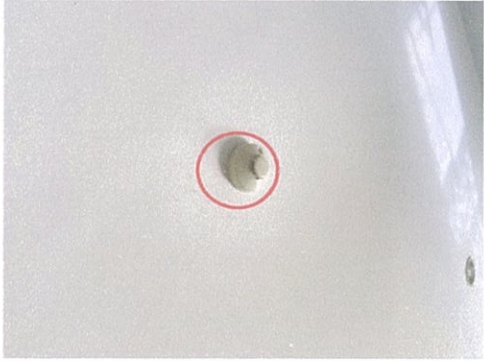
| <p>รูปที่ 2-25 ป้ายประหยัสน้ำประหยัดไฟ</p> | <p>รูปที่ 2-26 ภาพขยายป้ายประหยัสน้ำประหยัดไฟ</p> | <p>รูปที่ 2-27 เครื่องตรวจจับควัน<br/>(Smoke Detector)</p> |

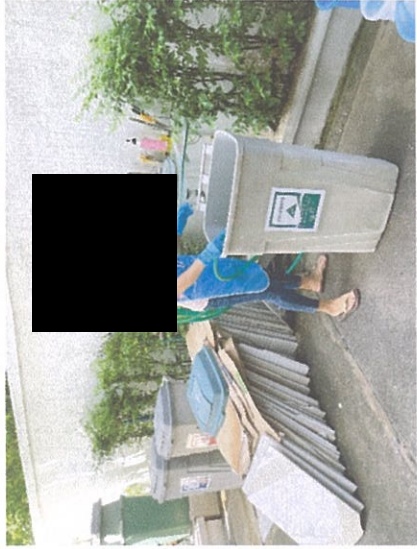
| <p>รูปที่ 2-28 สิ่งถึงขยะภายในโครงการ</p> | <p>รูปที่ 2-29 ป้ายเส้นทางหนีไฟ</p> | <p>รูปที่ 2-30 ป้ายประหยัสดแอร์ภายในห้องพัก</p> |

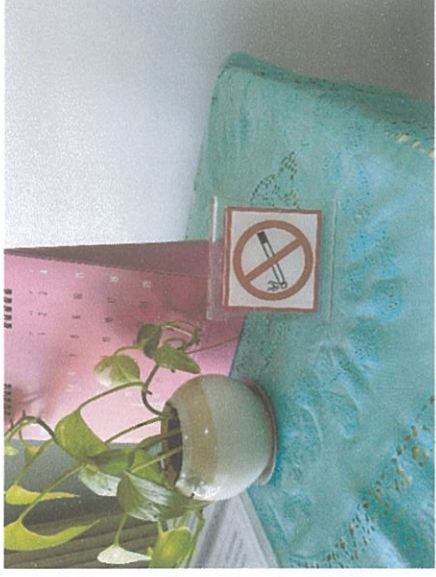
| | | | <p>รูปที่ 2-31 ป้ายห้ามใช้ลิฟท์ขณะเกิดเพลิงไหม้</p> | <p>รูปที่ 2-32 ภาพขยายป้ายห้ามใช้ลิฟท์ขณะเกิดเพลิงไหม้</p> | <p>รูปที่ 2-33 ป้ายตลุมบุหรืภายในห้องพัก</p> |

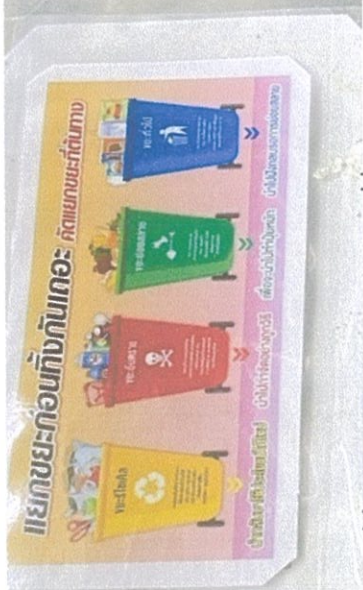
| | | | <p>รูปที่ 2-34 ป้ายคัดแยกขยะ</p> | <p>รูปที่ 2-35 ป้ายณรงค์ปลูกต้นไม้</p> | <p>รูปที่ 2-36 ป้ายห้ามจอดรถขวางทางเข้า-ออกโครงการ</p> |

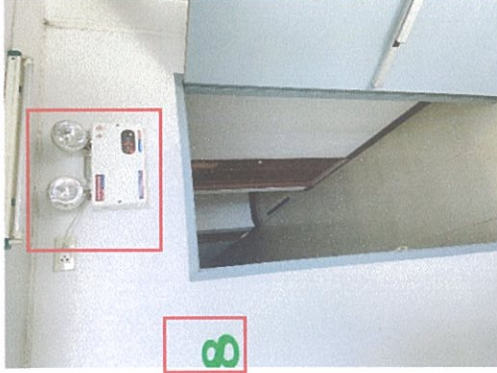
| <p>รูปที่ 2-37 ไฟฉุกเฉินและป้ายบอกชั้นบริเวณ<br/>ทางหนีไฟ</p> | <p>รูปที่ 2-38 ป้ายห้ามจอดตลอดแนว</p> | <p>รูปที่ 2-39 ป้ายกรุณาขับช้าๆ</p> |

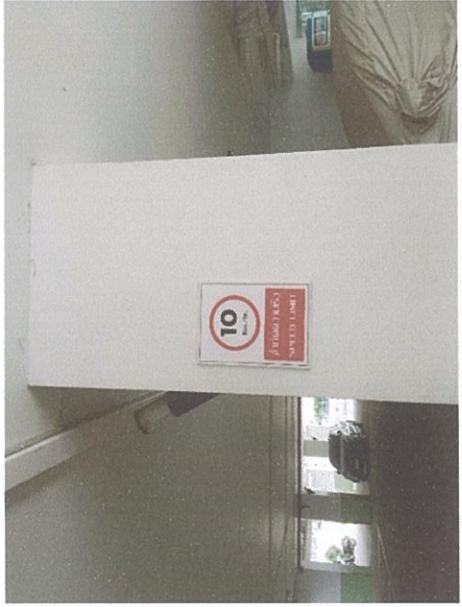
| <p>รูปที่ 2-40 ป้ายจำกัดความเร็วภายในโครงการ</p> | | |

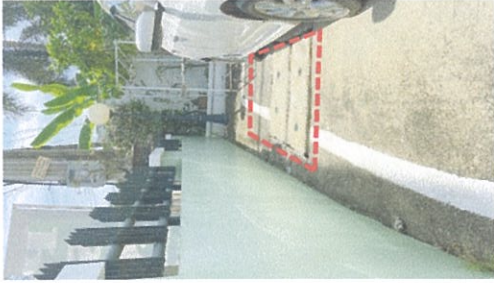
| ดัชนีผลกระทบสิ่งแวดล้อม | บริเวณที่ตรวจสอบ | พารามิเตอร์ | ความถี่ในการตรวจวัด | ผลการปฏิบัติตามมาตรการฯ | สิ่งที่อ้างอิง |
|---|---|---|---|---|---|
| 2. น้ำใช้ | - เส้นท่อประปา | - ตรวจสอบการแตกหรือรั่วซึมของท่อ<br>ประปา<br>- การทำงานของปั๊ม วาล์ว และมีเตอร์ | ทุก 1 เดือน | - ได้ตรวจสอบมิเตอร์น้ำ และ<br>เดินสำรวจตามแนวเส้นท่อ<br>ไม่พบรอยแตก รั่ว ซึม ที่แสดง<br>อาการชำรุดของเส้นท่อประปา | รูปที่ 2-44 |
| 3. ระบบระบายน้ำ | - ท่อระบายน้ำ | - ไม่มีขยะอุดตัน<br>- การแตกหรือรั่วซึมของท่อระบายน้ำ | - ทุกวัน<br>- ทุก 1 เดือน | - โครงการฯ ได้มีการสูบลาก<br>ตะกอนบ่อโกลครัว โกลเครื่อง<br>ชักผา ไม่มีคราบไขมัน | รูปที่ 2-44 |

| | | <p>รูปที่ 2-44 ท่อระบายน้ำก่อนออกนอกโครงการ</p> | |

การเก็บตัวอย่างคุณภาพน้ำทั้งก่อนนอกโครงการ บริเวณบ่อบำบัดน้ำสุดท้ายก่อนนอกโครงการ แสดงตำแหน่งดังรูปที่ 2-44 และดำเนินการเก็บตัวอย่างน้ำ โดยเจ้าหน้าที่ห้องปฏิบัติการ แสดงดังรูปที่ 2-45 ถึงรูปที่ 2-50

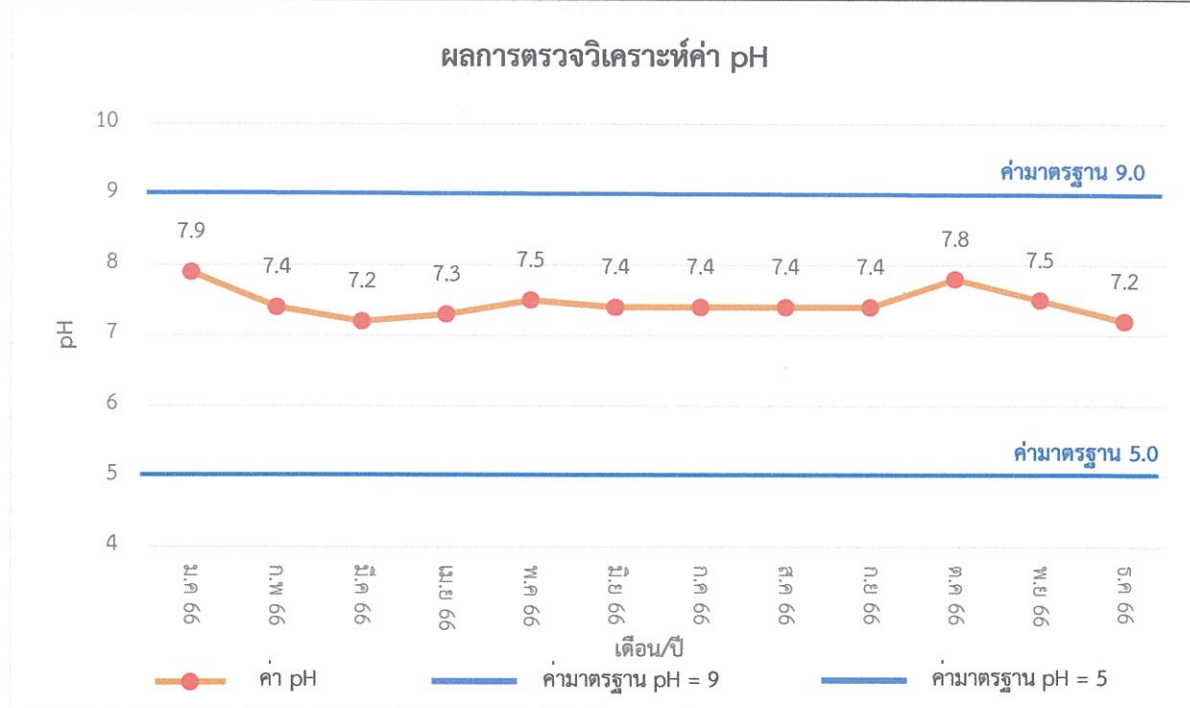
รูปที่ 2.2-2 กราฟแสดงผลการตรวจวิเคราะห์ค่า pH ในน้ำก่อนระบายออกนอกโครงการ

ผลการตรวจวัด ค่าความเป็นกรด-ด่าง (pH) เท่ากับ 7.2-7.8 ค่าความสกปรก (BOD) มีค่าอยู่ระหว่าง 12-59 มิลลิกรัมต่อลิตร ปริมาณของแข็งแขวนลอย (TSS) มีค่าอยู่ระหว่าง 11-52 มิลลิกรัมต่อลิตร ค่าสารที่ละลายได้ทั้งหมด (TDS) มีค่าอยู่ระหว่าง 220-500 มิลลิกรัมต่อลิตร ไขมันและน้ำมัน (Grease & Oil) มีค่าอยู่ระหว่าง <3.0-6.5 มิลลิกรัมต่อลิตร ค่าไนโตรเจน (Nitrogen) ในรูป ที เค เอ็น (TKN) มีค่าอยู่ระหว่าง 14.7-47.6 มิลลิกรัมต่อลิตร ค่าซัลไฟด์ (Sulfide) มีค่าอยู่ระหว่าง <0.30 มิลลิกรัมต่อลิตร ค่าตะกอนหนัก (Settleable Solids) มีค่าเท่ากับ <0.5 มิลลิกรัมต่อลิตร เมื่อเปรียบเทียบกับค่ามาตรฐานน้ำทิ้งจากอาคารบางประเภทและบางขนาด แสดงผลดังตารางที่ 2.2-1 และกราฟเปรียบเทียบผลการตรวจวัด แสดงดังรูปที่ 2.2-2 ถึงรูปที่ 2.2-9 ตามลำดับ

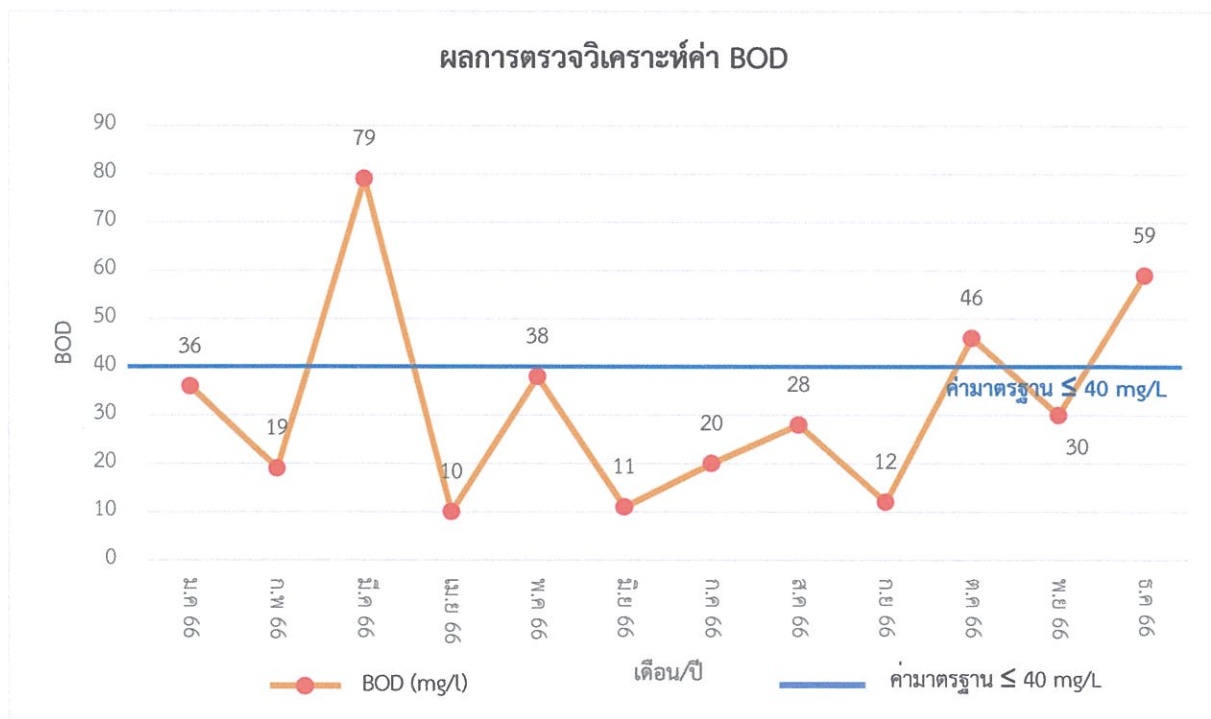
รูปที่ 2.2-3 กราฟแสดงผลการตรวจวิเคราะห์ค่า BOD ในน้ำก่อนระบายออกนอกโครงการ

สรุปผลการตรวจวัดคุณภาพน้ำทิ้ง ส่วนใหญ่มีค่าไม่เกินค่ามาตรฐานคุณภาพน้ำทิ้งประเภท ค (จำนวนห้องพัก 50 ห้อง แต่ไม่เกิน 250 ห้อง) ยกเว้น คุณภาพน้ำทิ้งเดือนตุลาคม และเดือนธันวาคม 2566 เกินค่ามาตรฐานน้ำทิ้ง 2 เดือน อาจเกิดจากสภาวะอากาศที่มีความร้อนมากกว่าเดือนอื่น ๆ และเป็นเดือนที่มีผู้พักอาศัยส่วนใหญ่ในโครงการอยู่ประจำที่ห้องพัก
