รายงานผลการปฏิบัติตามมาตรการป้องกันและแก้ไขผลกระทบสิ่งแวดล้อม
และมาตรการติดตามตรวจสอบคุณภาพสิ่งแวดล้อม ในระยะดำเนินการ

โครงการ De LAPIS Charan 81 (เดอ ลาฟิส จรัญ 81)

ระหว่างเดือนกรกฎาคม-ธันวาคม พ.ศ. 2566

บริษัท โอกลา เทสติ้ง แอนด์ คอนซัลติง เซอร์วิส จำกัด

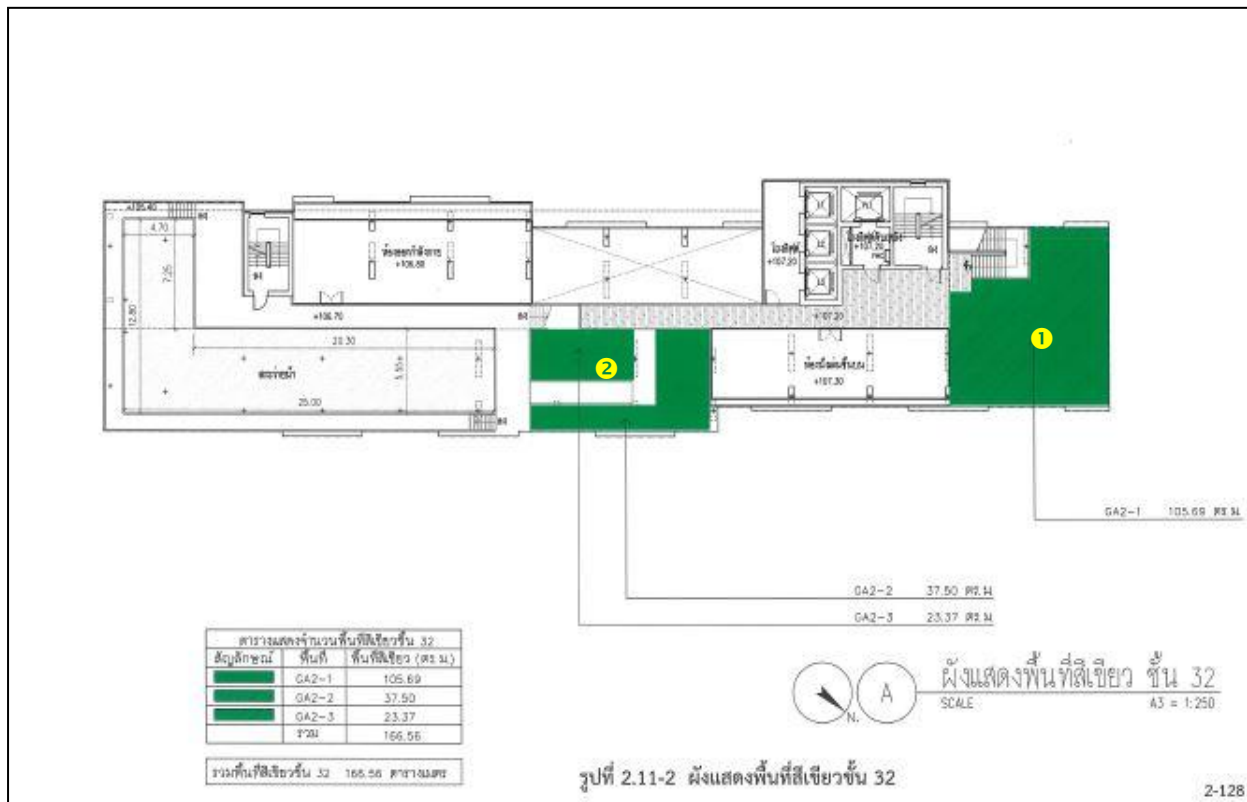
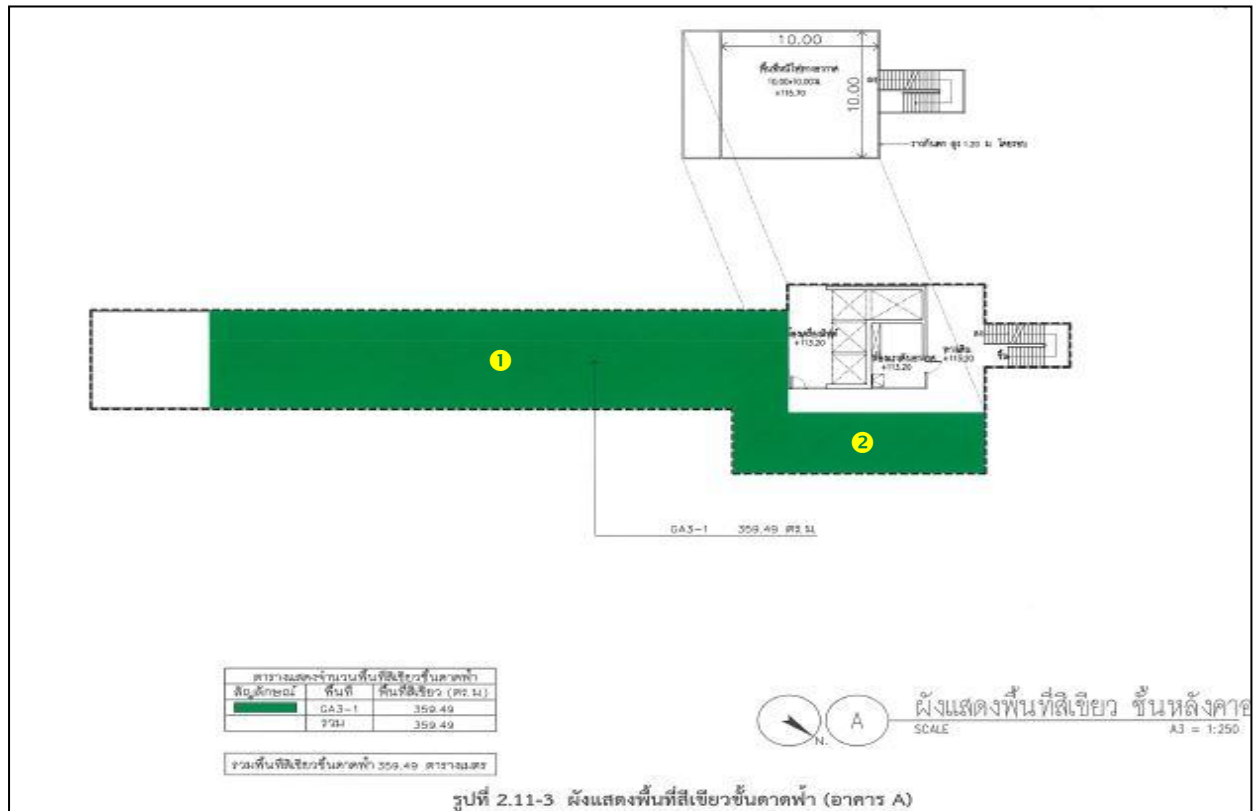
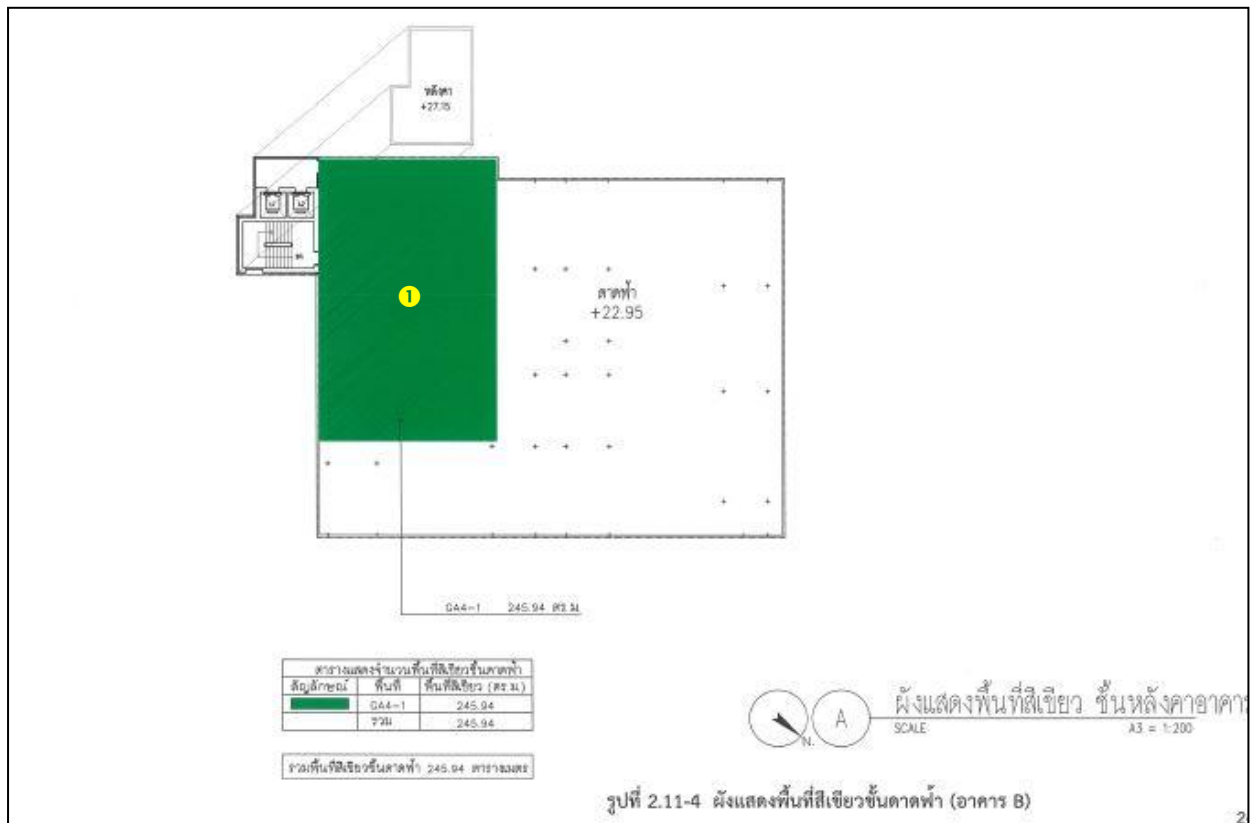
รูปที่ 1-3 พื้นที่สีเขียวของโครงการ (ต่อ)

ปัจจุบันโครงการได้จัดให้มีพื้นที่สีเขียวทั้งหมด 4 บริเวณ ได้แก่ ชั้น 1 ชั้น 32 ชั้นดาดฟ้า (อาคาร A) และชั้นดาดฟ้า (อาคารลานจอดรถ) ซึ่งมีขนาดพื้นที่สีเขียวรวมเท่ากับ 1,754.32 ตารางเมตร ดัง (รูปที่ 1-3) โดยลดลงจากรายงานการวิเคราะห์ผลกระทบสิ่งแวดล้อม ซึ่งไม่เป็นไปตามที่ระบุในรายงานการวิเคราะห์ผลกระทบสิ่งแวดล้อม ทั้งนี้ผู้พัฒนาโครงการ โดย บริษัท แกรนด์ ยูนิตี้ ดีเวลลอปเม้นท์ จำกัด จะเข้ามาดำเนินการแก้ไขพื้นที่สีเขียวให้เป็นไปตามรายงานการวิเคราะห์ผลกระทบสิ่งแวดล้อมต่อไป

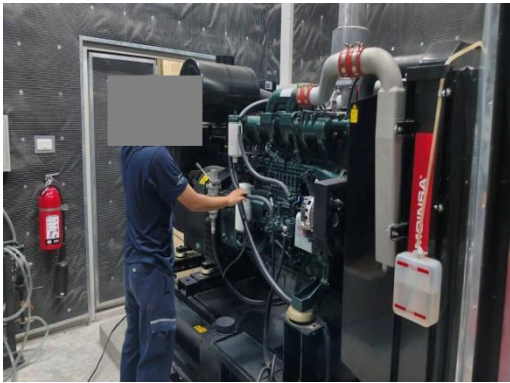
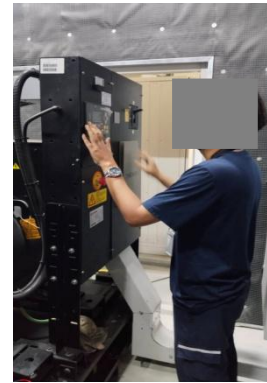
รูปที่ 2-30 เจ้าหน้าที่ตรวจสอบเครื่องกำเนิดไฟฟ้า

5. การใช้ไฟฟ้าและการอนุรักษ์พลังงาน - ตรวจสอบการทำงานของระบบไฟฟ้าโครงการ	- ระบบไฟฟ้าโครงการ	- ปีละ 2 ครั้ง ตลอดระยะ เปิดดำเนินการ	- นิติบุคคลอาคารชุดมีการตรวจสอบการทำงานของระบบไฟฟ้าโครงการอยู่เสมอ	รูปที่ 2-30 ภาคผนวก 10

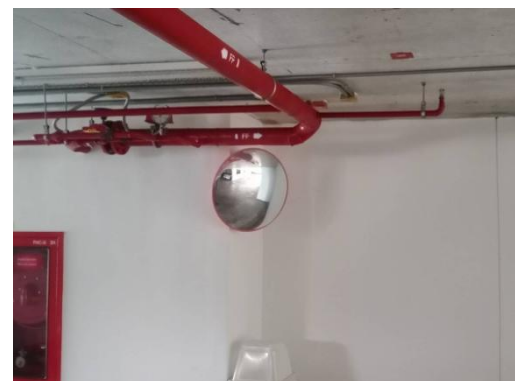
รูปที่ 2-34 การติดตั้งกระจกโค้งจราจร

- ตรวจสอบบริเวณถนนทางเดินรถและป้ายจราจร ภายในโครงการให้มีสภาพดีอยู่เสมอ	- พื้นที่สีเขียว ทางเดินรถ และป้าย จราจรภายในโครงการ	- สัปดาห์ละ 1 ครั้ง ตลอด ระยะเวลาเปิดดำเนินการ	- นิติบุคคลอาคารชุดมีการตรวจสอบบริเวณถนน ทางเดินรถและป้ายจราจรภายในโครงการให้มีสภาพ ดีอยู่เสมอ	รูปที่ 2-4 รูปที่ 2-34 และรูปที่ 2-35

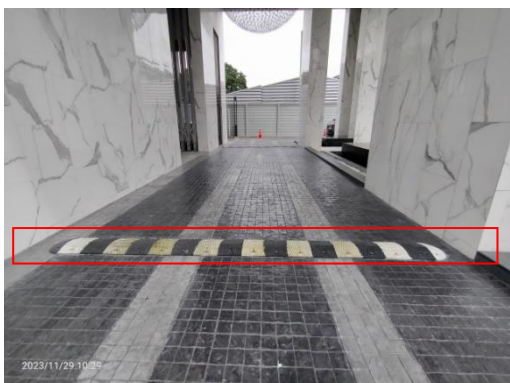
รูปที่ 2-35 สันนูนชะลอความเร็ว

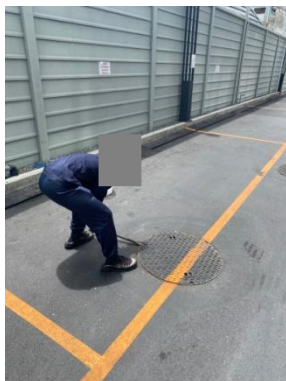
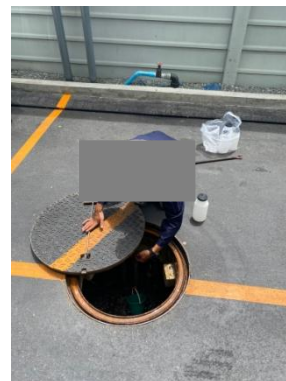
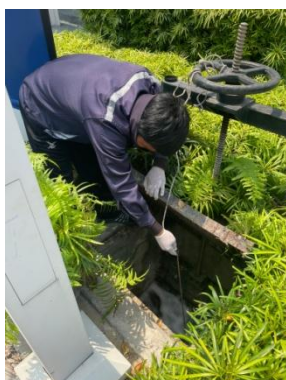
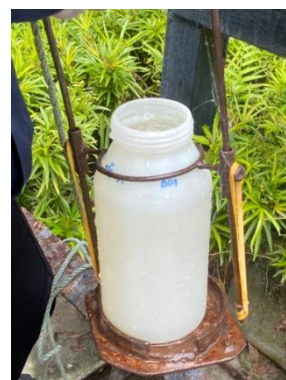
รูปที่ 3-1 แสดงการเก็บตัวอย่างคุณภาพน้ำทิ้ง ระหว่างเดือนกรกฎาคม-ธันวาคม พ.ศ. 2566

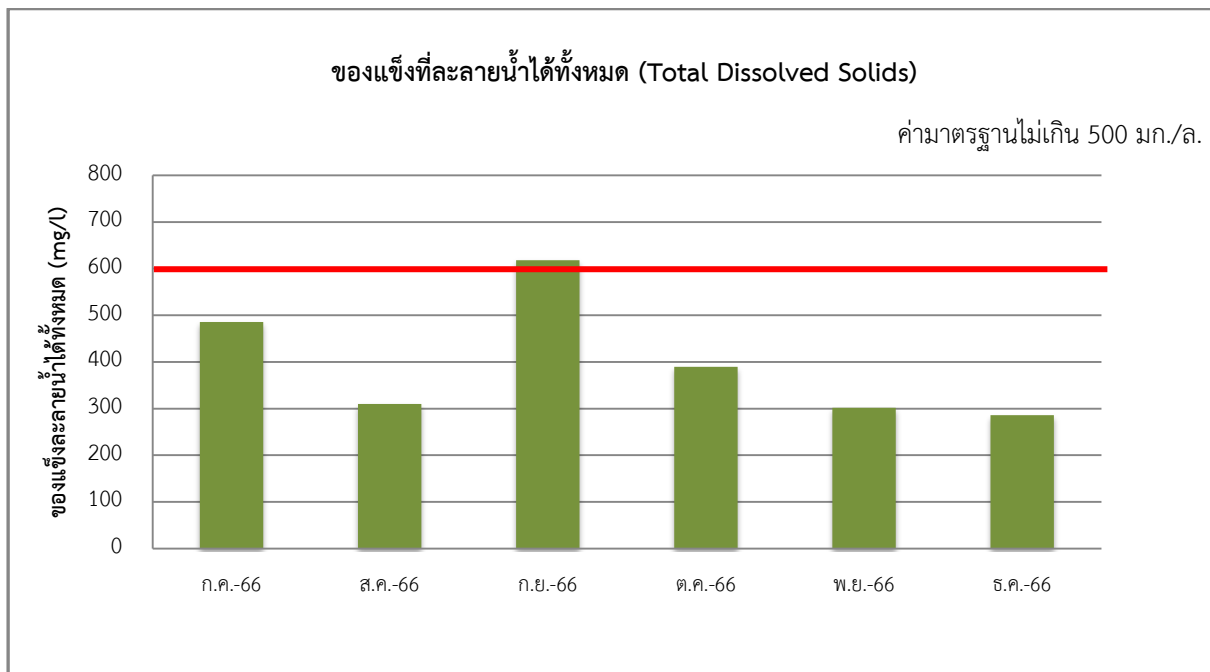
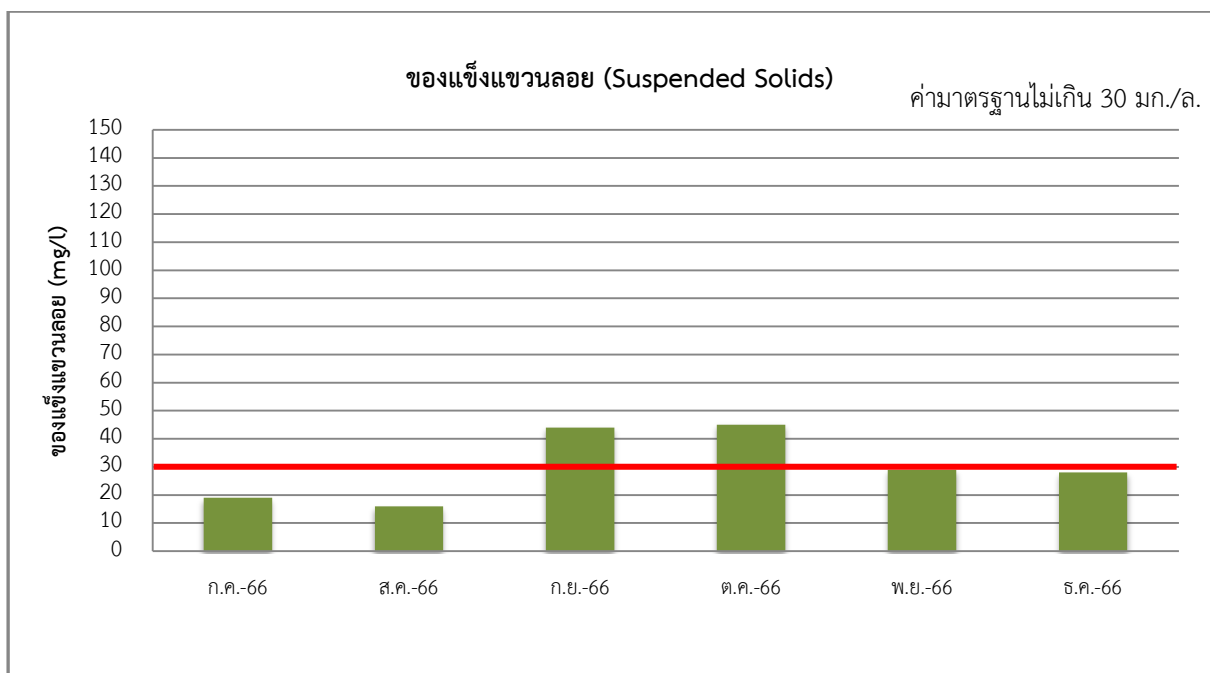
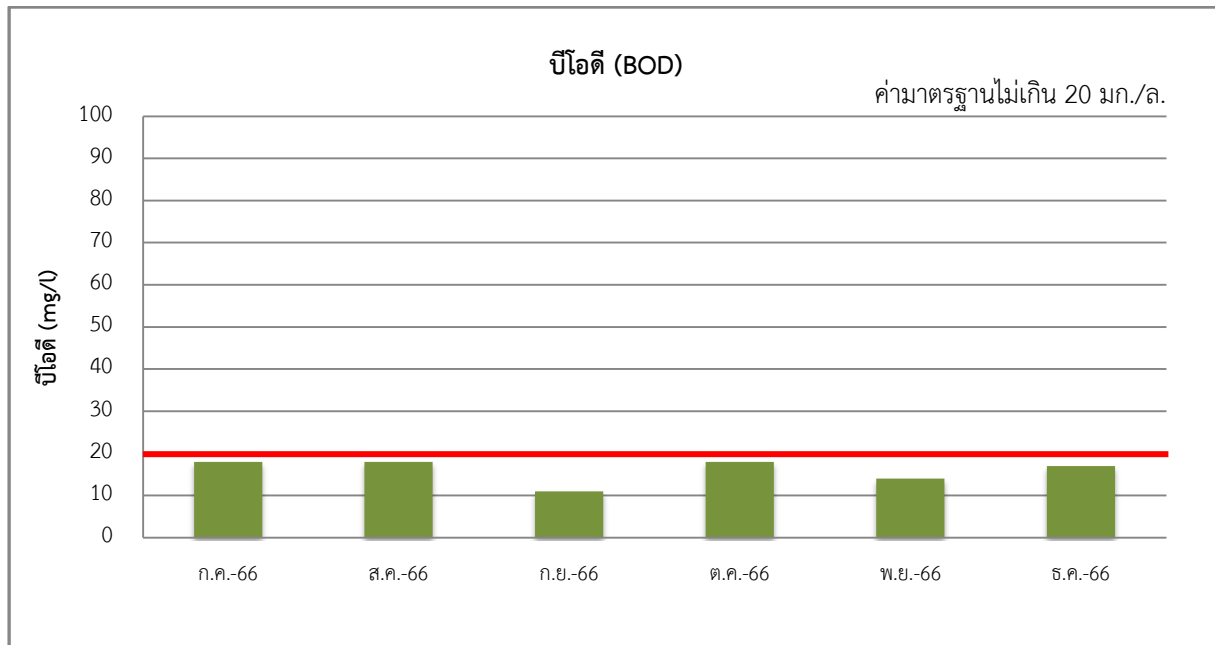
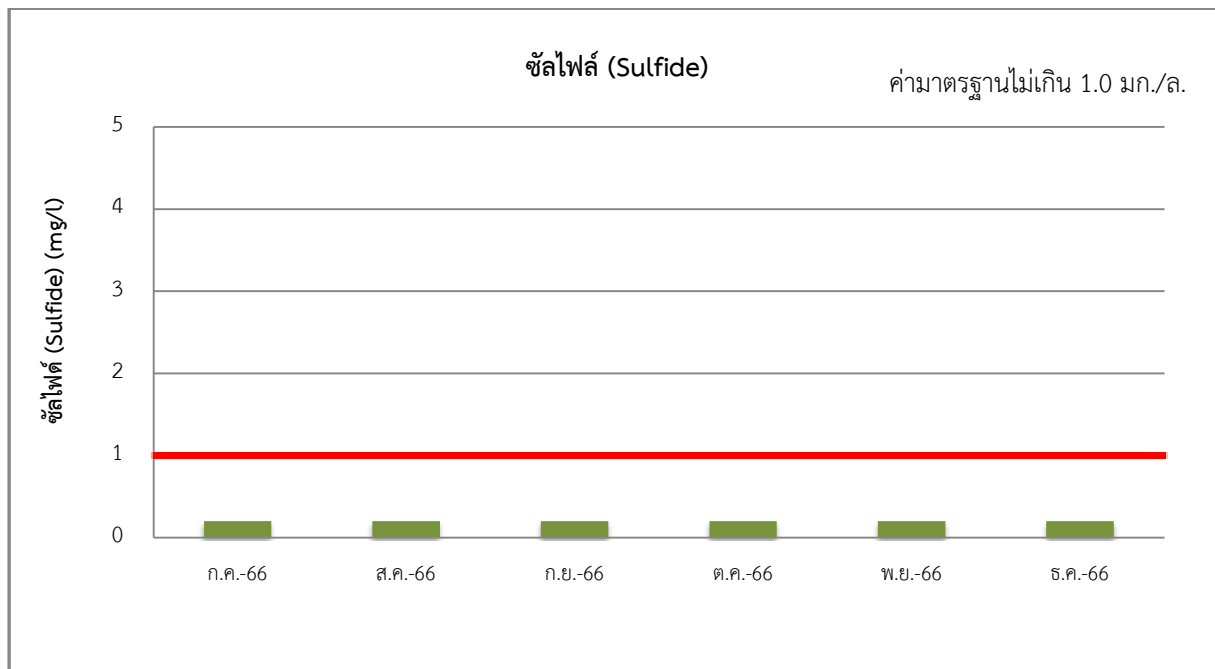
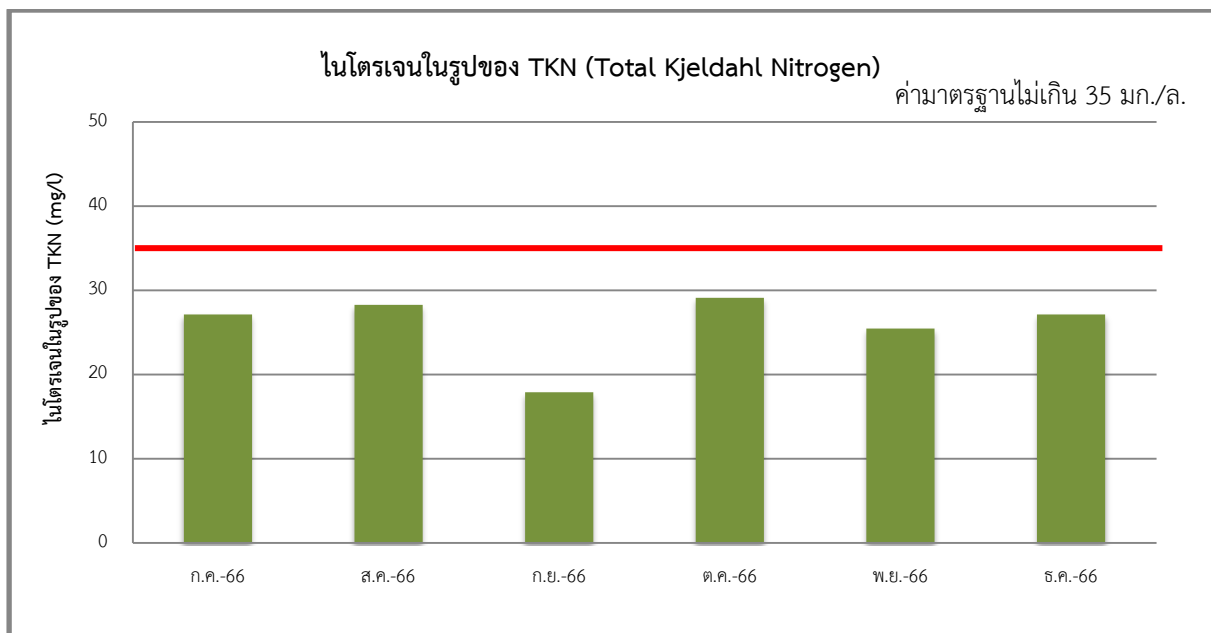
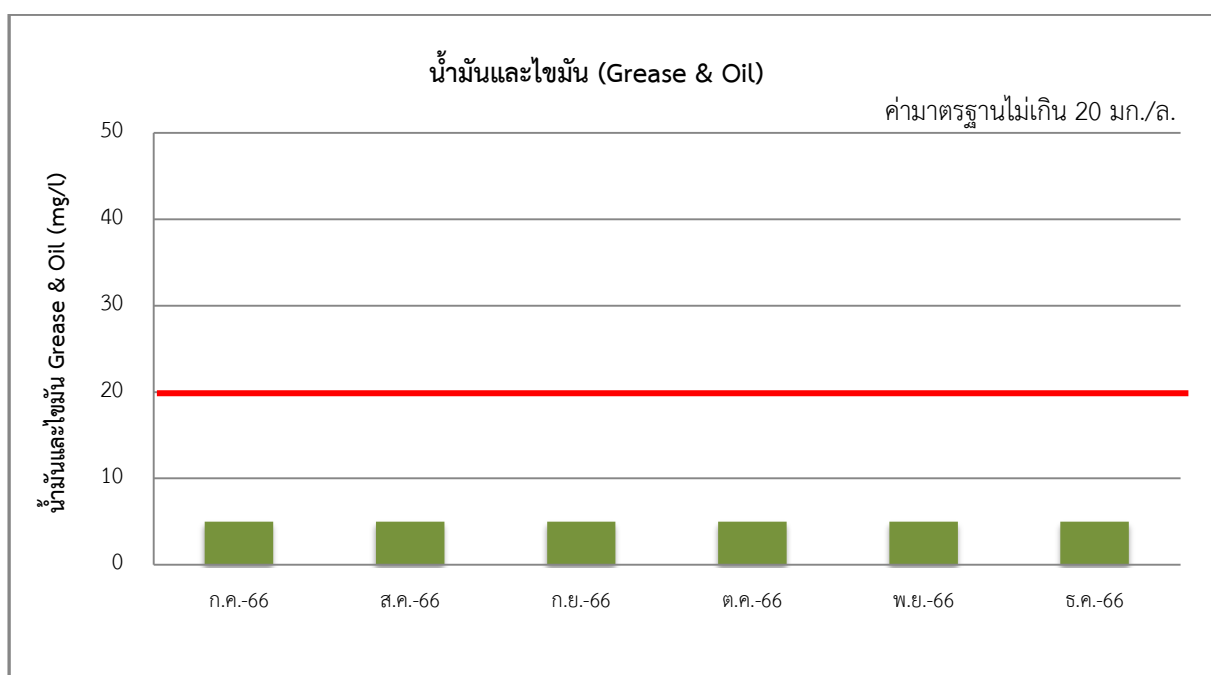
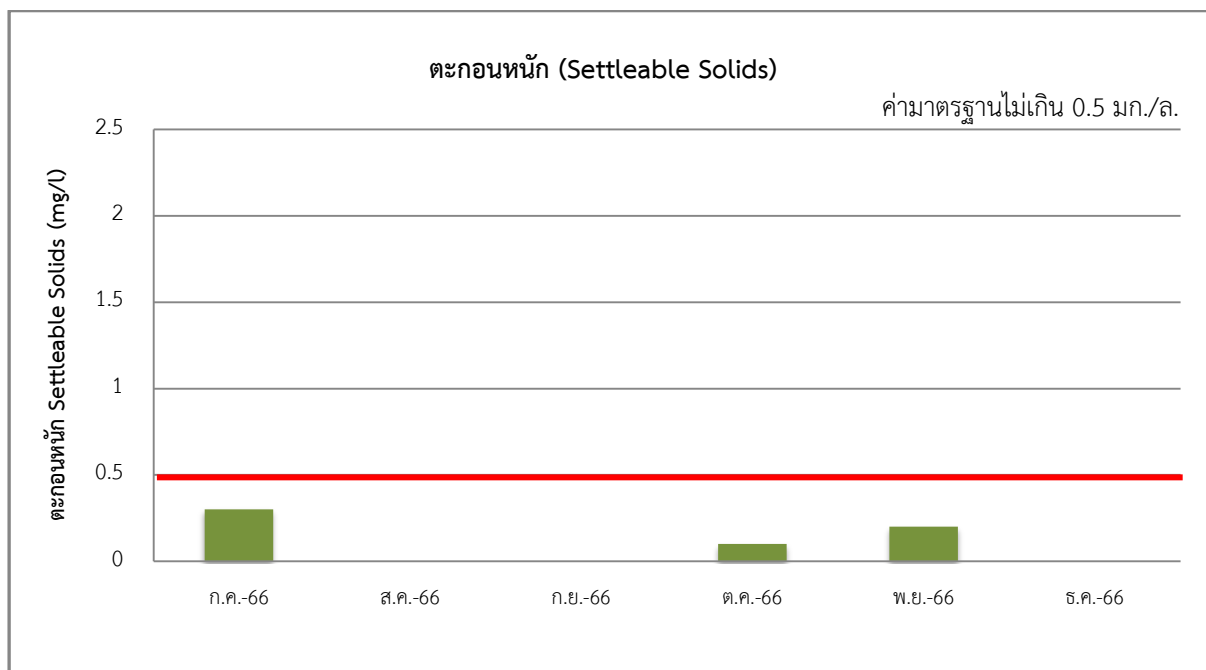
เมื่อนำผลการตรวจวัดมาเปรียบเทียบกับค่ามาตรฐานกำหนด พบว่า ส่วนใหญ่มีค่าอยู่ในเกณฑ์มาตรฐานกำหนดไว้ เว้นแต่บริเวณจุดระบายน้ำออกจากระบบบำบัดน้ำเสีย ในเดือนกันยายน พ.ศ. 2566 มีค่า Total Dissolved Solids มีค่าสูงกว่าเกณฑ์มาตรฐานกำหนด มาตรฐานกำหนดตามประกาศกระทรวงทรัพยากรธรรมชาติและสิ่งแวดล้อม เรื่อง กำหนดมาตรฐานควบคุมการระบายน้ำทิ้งจากอาคารบางประเภทและบางขนาด พ.ศ. 2548 (อาคารประเภท ก) (ดังแสดงในตารางที่ 3-2 ถึง ตารางที่ 3-5 และ ดังแสดงในรูปที่ 3-2 ถึง รูปที่ 3-5)

รูปที่ 3-2 ผลการติดตามตรวจสอบคุณภาพน้ำทิ้ง จุติระบายน้ำออกจากระบบบำบัดน้ำเสียของโครงการ De LAPIS Charan 81 (เดอ ลาฟิส จักรู 81) เดือนกรกฎาคม-ธันวาคม พ.ศ. 2566
