ผลการปฏิบัติตามมาตรการป้องกันและแก้ไขผลกระทบสิ่งแวดล้อม

ตารางที่ 2-1 ผลการปฏิบัติตามมาตรการป้องกันและแก้ไขผลกระทบสิ่งแวดล้อมโครงการอาคารชุดพักอาศัย ดาวน์ทาวน์ 49 (ระยะดำเนินการ) ระหว่างเดือนกรกฎาคม-ธันวาคม พ.ศ. 2566

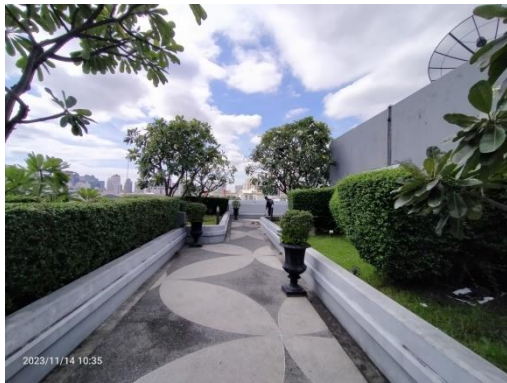
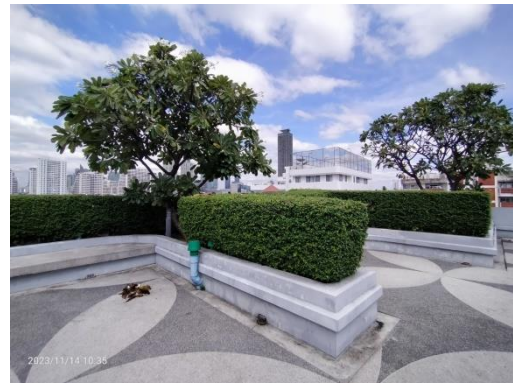
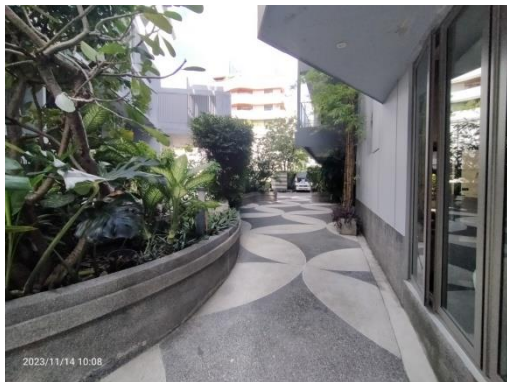
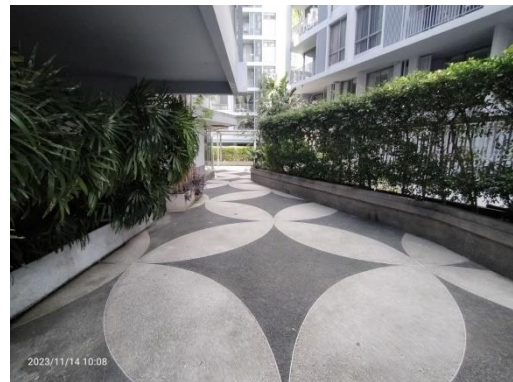
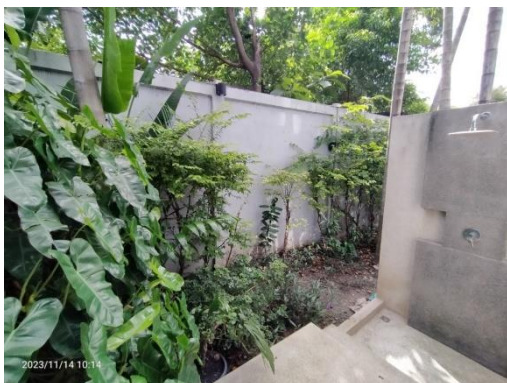
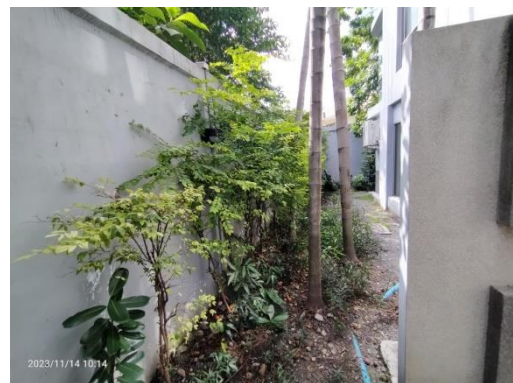
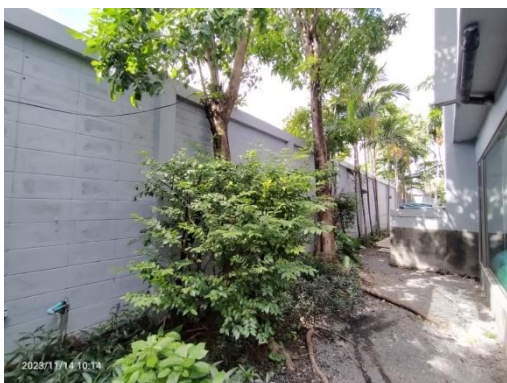
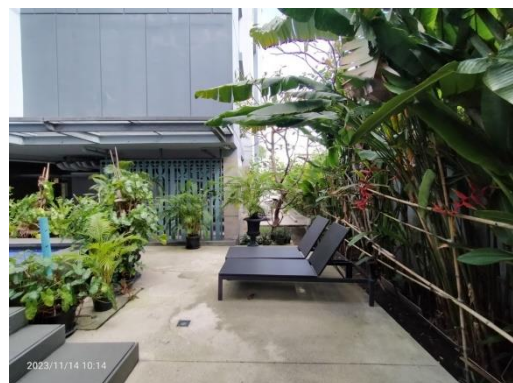
รูปที่ 2-1 พื้นที่สีเขียวของโครงการ

2. จัดให้มีการปลูกพืชคลุมดินไม่ปล่อยให้มีพื้นที่ว่างที่เป็นดินเพื่อให้พืชช่วยยึดหน้าดินไม่ให้เกิดการชะล้างพังทลาย	- จัดให้มีการปลูกพืชคลุมดินไม่ปล่อยให้มีพื้นที่ว่างที่เป็นดินเพื่อให้พืชช่วยยึดหน้าดินไม่ให้เกิดการชะล้างพังทลาย	-	รูปที่ 2-1

พื้นที่สีเขียวบนชั้นดาดฟ้า

พื้นที่สีเขียวชั้น 1

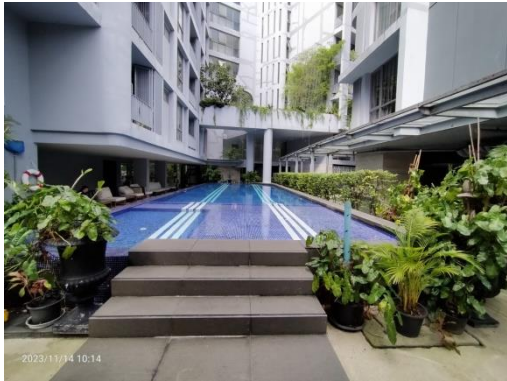
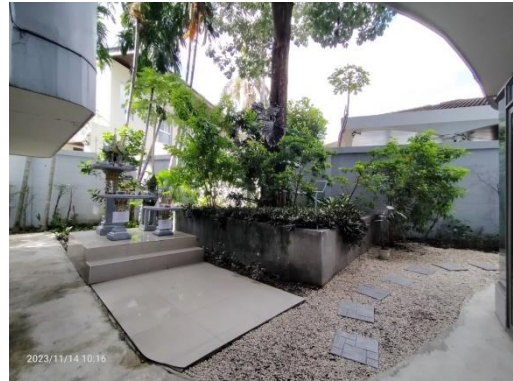
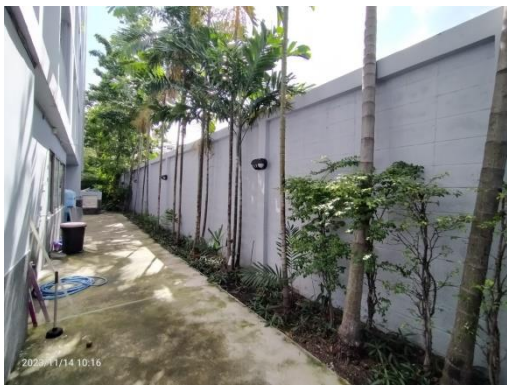
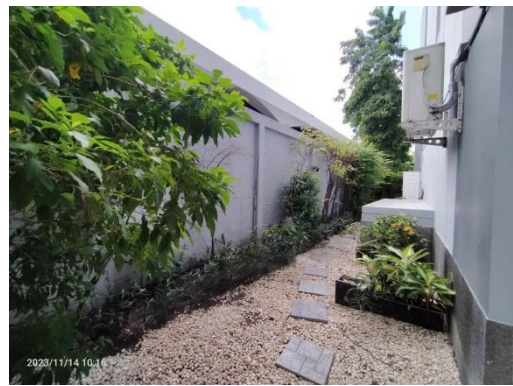
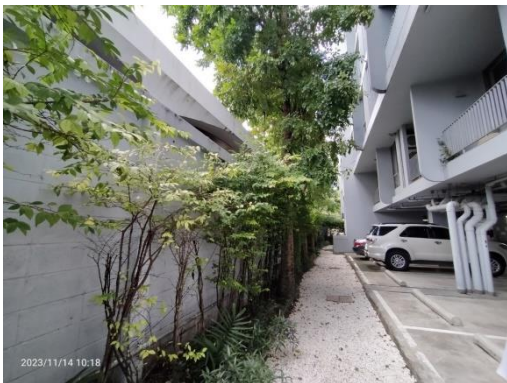
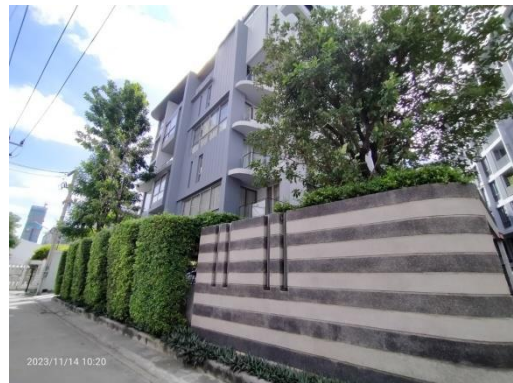
รูปที่ 2-1 (ต่อ) พื้นที่สีเขียวของโครงการ

พื้นที่สีเขียวชั้น1
