บทที่ 2

การติดตามการปฏิบัติตามมาตรการป้องกันและแก้ไขผลกระทบสิ่งแวดล้อม

ตารางที่ 2.2-1 สรุปผลการปฏิบัติตามมาตรการป้องกันและแก้ไขผลกระทบสิ่งแวดล้อม โครงการ The Centro วัชรพล (ระยะดำเนินการ)

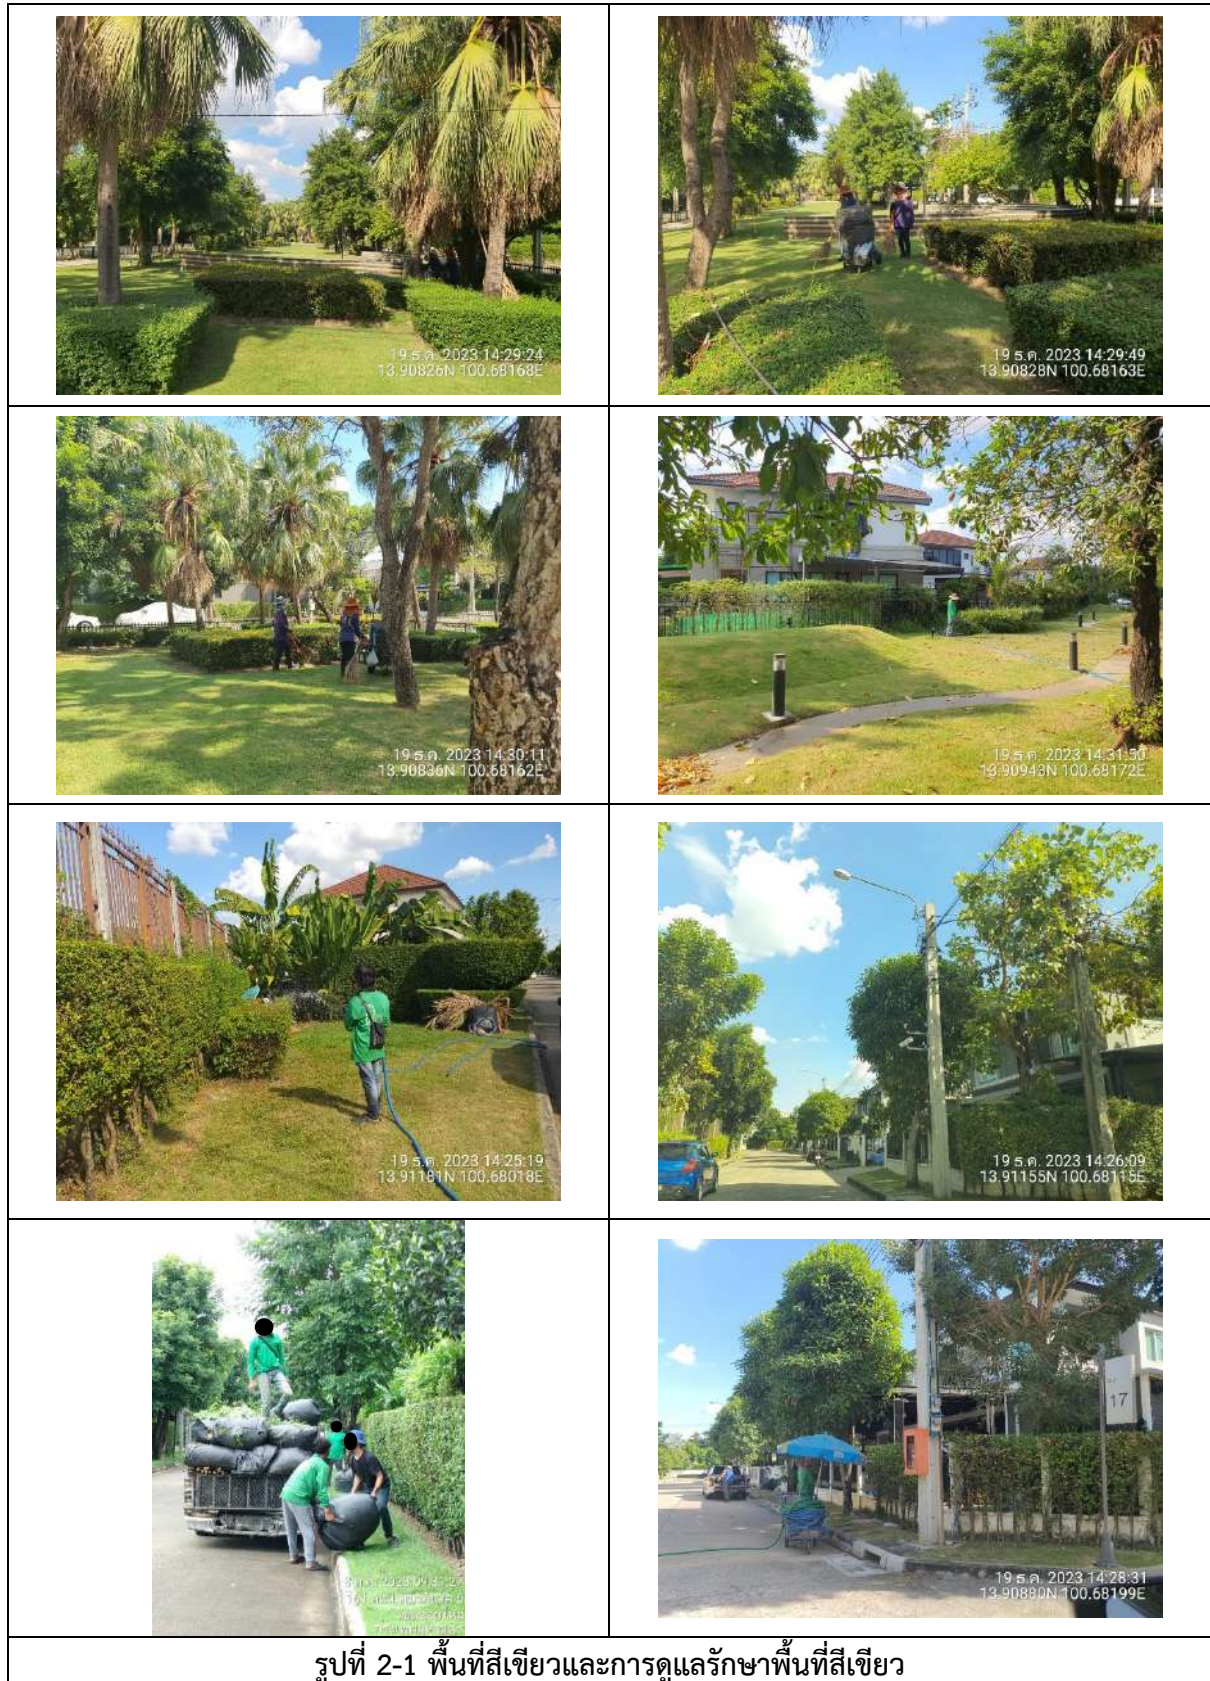
4.3 ประวัติศาสตร์และโบราณคดี	-	-	-	-
4.4 สุนทรียภาพและการท่องเที่ยว	- จัดให้มีพื้นที่สีเขียวภายในโครงการเพื่อไม่ให้เกิดผลกระทบด้านลบต่อทัศนียภาพของพื้นที่โครงการและบริเวณโดยรอบพื้นที่โครงการโดยจัดพื้นที่สวนสาธารณะรวม 1,561.4 ตารางวา (6,245.6 ตารางเมตร) คิดเป็นร้อยละ 5.55 ของพื้นที่จัดจำหน่าย (28,149 ตารางวา)	✓	จากการสำรวจพื้นที่เมื่อวันที่ 19 ธันวาคม พ.ศ. 2566 โครงการจัดให้มีพื้นที่สีเขียวโดยรอบพื้นที่โครงการ มีการจัดสวนหย่อมพร้อมจัดให้มีเจ้าหน้าที่คอยดูแล รักษาพื้นที่สีเขียวเป็นประจำ อย่างสม่ำเสมอ	รูปที่ 2-1 พื้นที่สีเขียวและการดูแลรักษาพื้นที่สีเขียว
