โครงการ TERRA RESIDENCE I (เทอร์รา เรสซิเดนซ์ 1) เป็นโครงการที่พัฒนาขึ้นโดย บริษัท เทอร์รา ดีเวลลอปเม้นท์ จำกัด มีวัตถุประสงค์ที่จะสร้างอาคารที่พักอาศัยประเภทอาคารชุด เพื่อรองรับความต้องการของผู้พักอาศัย โดยมีกลุ่มเป้าหมายหลักเป็นกลุ่มผู้ปกครองนักศึกษาที่มีความประสงค์จะซื้อห้องชุด เพื่อให้บุตรหลานอยู่อาศัย เนื่องจากอยู่ใกล้มหาวิทยาลัยธรรมศาสตร์ ศูนย์รังสิต ตลอดจนเพื่อรองรับบุคลากรของมหาวิทยาลัย รวมถึงบุคคลทั่วไปที่ต้องการที่พักที่ไม่ห่างจากที่ทำงาน หรือผู้ที่มิที่พักอาศัยบริเวณใกล้เคียงที่ต้องการพื้นที่ในการขยายครอบครัว รวมถึงผู้ที่ไม่ใช่ที่อยู่เป็นของตนเองแต่ต้องอาศัยเช่าที่พักในบริเวณโดยรอบ และต้องการหาที่อยู่อาศัยเป็นของตนเอง โดยที่ตั้งโครงการถือเป็นพื้นที่ที่มีระบบสาธารณูปโภคและสาธารณูปการต่าง ๆ อย่างครบครัน อีกทั้งยังเดินทางสะดวกสามารถเดินทางเข้า-ออกเมืองด้วยถนนสายหลัก รวมถึงมีแหล่งศูนย์การค้า (ฟิวเจอร์พาร์ค รังสิต เมเจอร์ รังสิต และเซียร์ รังสิต) ที่สามารถตอบสนองการใช้ชีวิตประจำวันได้เป็นอย่างดี

รายงานฉบับนี้เป็นรายงานผลการปฏิบัติตามมาตรการป้องกันและแก้ไขผลกระทบสิ่งแวดล้อมและมาตรการติดตามตรวจสอบผลกระทบสิ่งแวดล้อม ประจำเดือนกรกฎาคม - ธันวาคม พ.ศ. 2566 โดยทางบริษัท เทอร์รา ดีเวลลอปเม้นท์ จำกัด ได้มอบหมายให้บริษัท เอนไวรอนเมนทัล มูฟเม้นท์ จำกัด เป็นผู้ดำเนินการติดตามตรวจสอบการป

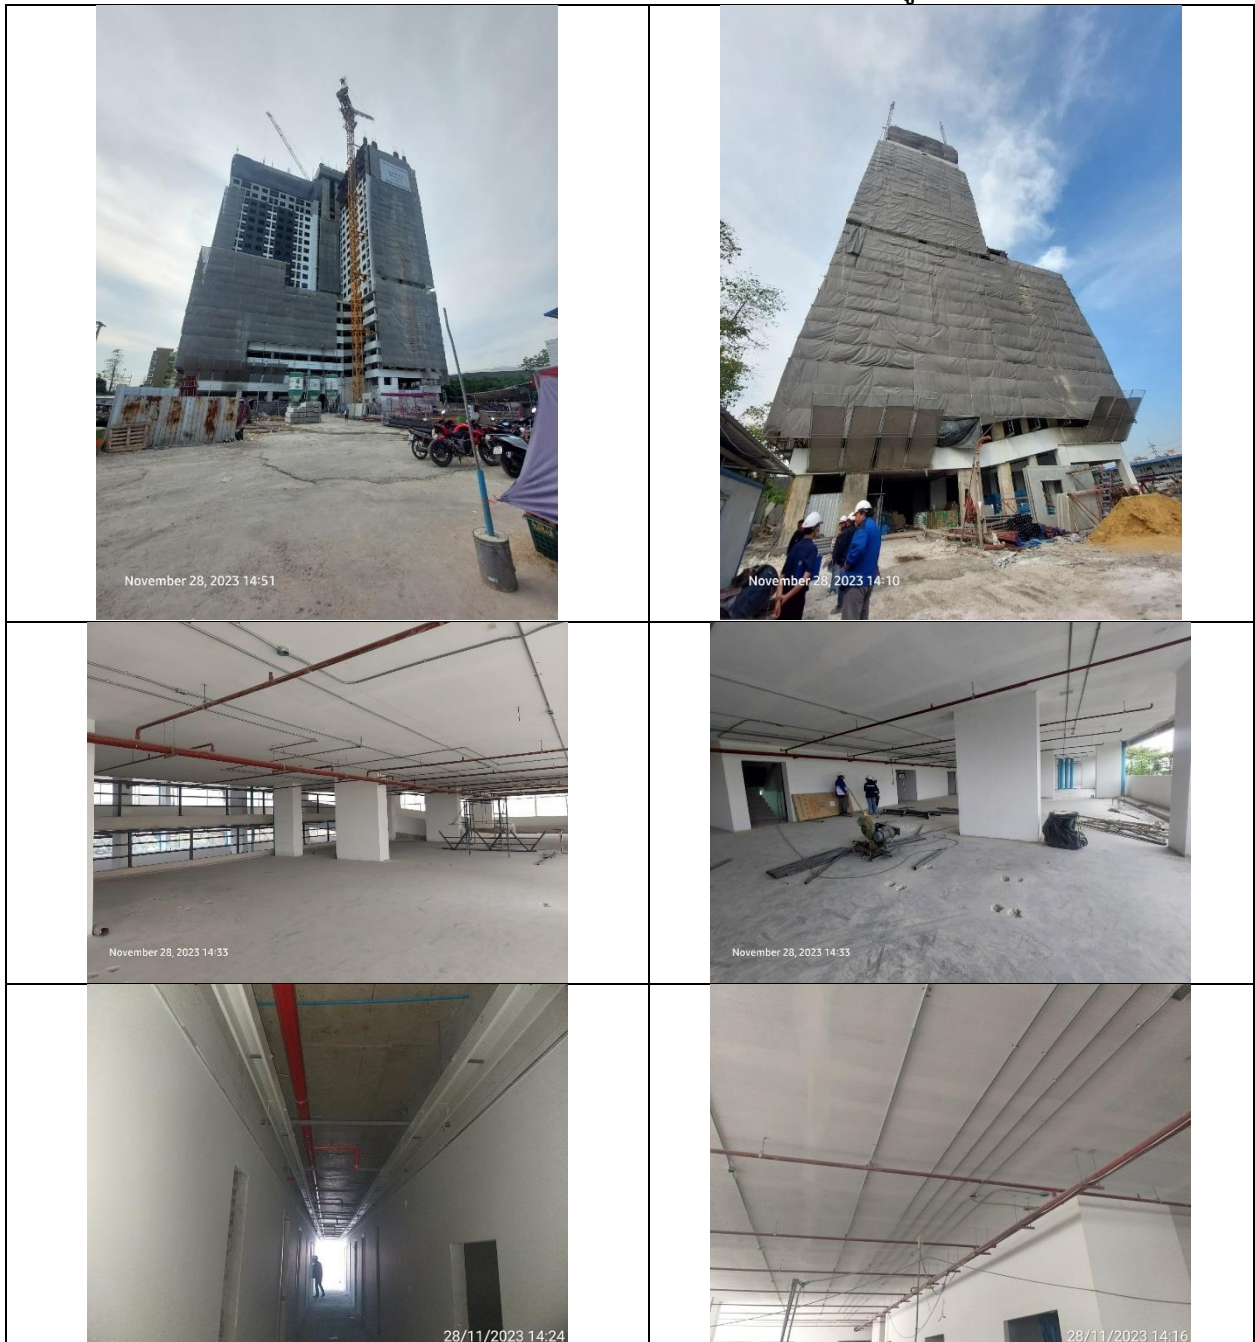
รูปที่ 1.5-1 การดำเนินงานในปัจจุบัน

โครงการเทอร์รา เรสซิเดนซ์ I (TERRA RESIDENCE I) เริ่มเข้าพื้นที่และเตรียมการก่อสร้างวันแรกวันที่ 1 กันยายน พ.ศ.2565 โดยปัจจุบัน (อ้างอิง วันที่ลงสำรวจพื้นที่ ณ วันที่ 28 พฤศจิกายน พ.ศ. 2566) โครงการอยู่ระหว่างการขึ้นโครงสร้างอาคารชั้น 29 ประกอบกับงานสถาปัตยกรรมภายนอก และภายใน และงานระบบ ซึ่งในระหว่างเดือนกรกฎาคม - ธันวาคม พ.ศ.2566 โครงการได้ดำเนินการขึ้นโครงสร้างอาคารตั้งแต่ชั้นที่ 11 จนถึงชั้นที่ 29 โดยมีการติดตั้ง Mesh Sheet โดยรอบอาคารเพื่อป้องกันฝุ่นละอองแสดงดังรูปที่ 1.5-1

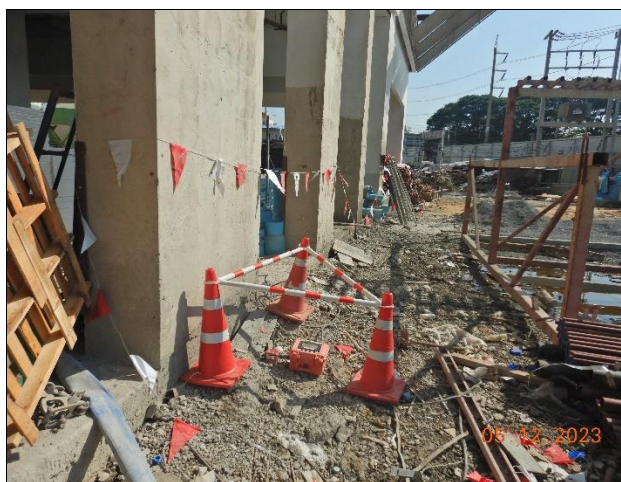
รูปที่ 3.3-1 การตรวจวัดความสั่นสะเทือน

ผลการตรวจวัดความสั่นสะเทือน บริเวณพื้นที่ก่อสร้างโครงการ พบว่าค่าความเร็วของความสั่นสะเทือนในแนวแกนนอน (แกน Y) และแนวแกนตั้ง (แกน Z) มีค่าอยู่ในเกณฑ์มาตรฐาน แต่ค่าความเร็วของความสั่นสะเทือนในแนวแกนนอน (แกน X) มีค่าเกินมาตรฐานกำหนด 1 วันในเดือนกันยายน เมื่อเปรียบเทียบกับมาตรฐานตามประกาศคณะกรรมการสิ่งแวดล้อมฉบับที่ 37 (พ.ศ. 2553) เรื่อง กำหนดมาตรฐานความสั่นสะเทือนเพื่อป้องกันผลกระทบต่ออาคาร กรณีเป็นอาคารประเภทที่ 2 แสดงดังตารางที่ 3.3-1
