RAJTHANEE HOSPITAL
โรงพยาบาลราชธานี

รายงานผลการปฏิบัติตามมาตรการป้องกันและแก้ไขผลกระทบสิ่งแวดล้อม และมาตรการติดตามตรวจสอบผลกระทบสิ่งแวดล้อม (ระยะก่อสร้าง)

ระหว่างเดือนกรกฎาคม - ธันวาคม พ.ศ.2566

ชื่อโครงการ	โครงการโรงพยาบาลราชธานี หนองแค
ที่ตั้งโครงการ	ทางหลวงแผ่นดินหมายเลข 33 (ถนนสุวรรณศร หินกอง-ภาษี) ตำบลบึงล้อย อำเภอหนองแค จังหวัดสระบุรี
ชื่อเจ้าของโครงการ	บริษัท โรงพยาบาลราชธานี หนองแค จำกัด
ที่อยู่เจ้าของโครงการ	เลขที่ 111 หมู่ที่ 3 ถนนโรจนะ ตำบลคลองสวนพลู อำเภอพระนครศรีอยุธยา จังหวัดพระนครศรีอยุธยา

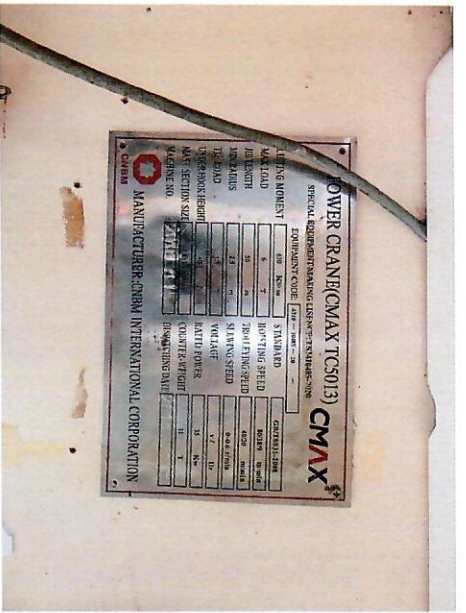
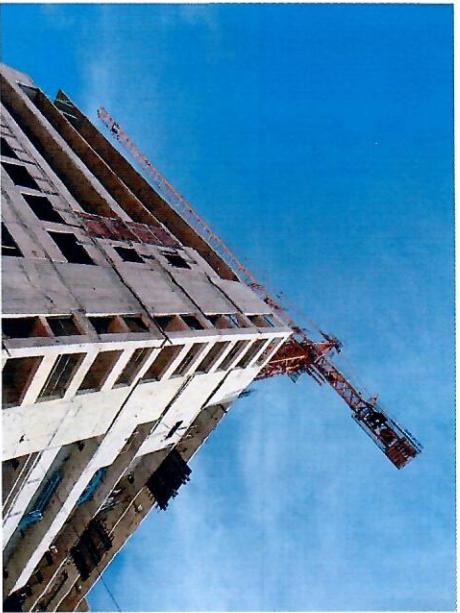
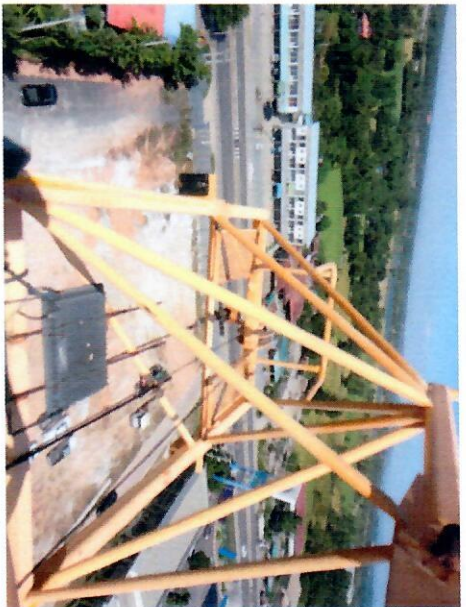
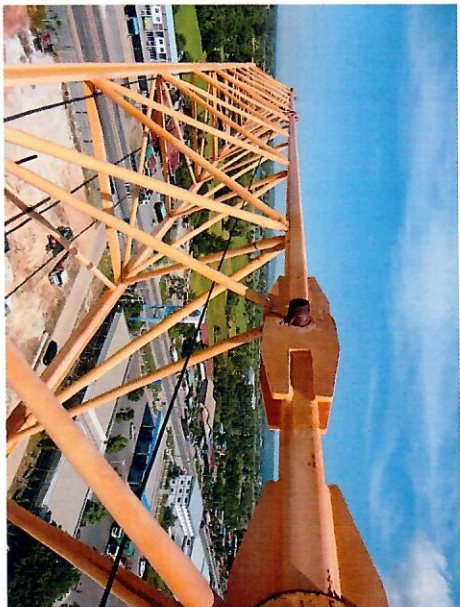
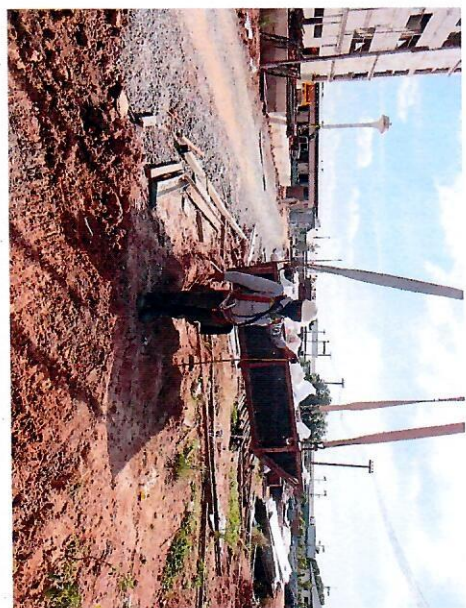
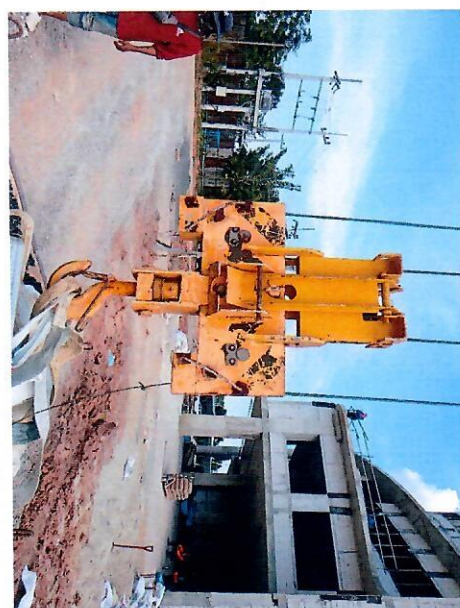
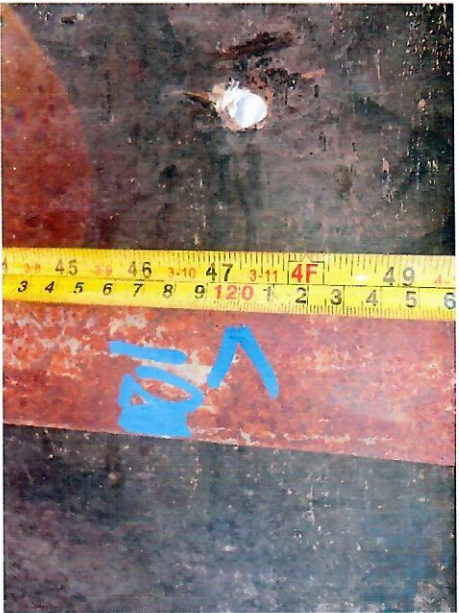
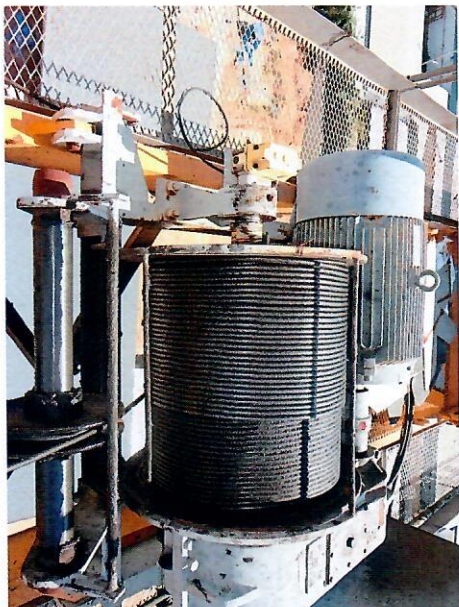
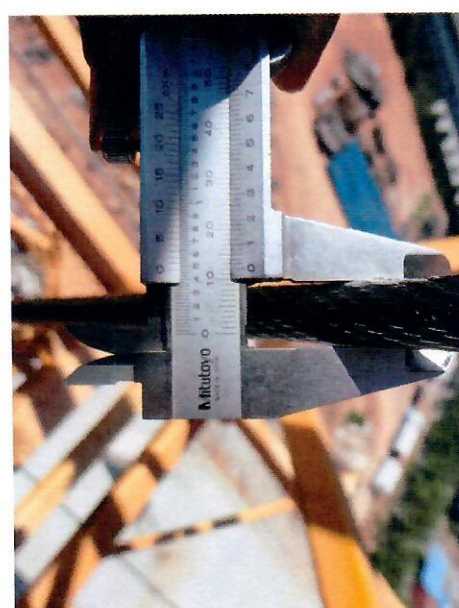
-I have inspection & test the Tower Crane brand name CMAX model TC5013B , S/N.2016-015, TC-1 , On 24 November 2023 , as follow Department of Labour Protection and Welfare stationary crane inspection form . The Tower Crane is good condition.

สภาพเรียบร้อยดี
