## บทที่ 2

### ผลการดำเนินการตามมาตรการป้องกันและแก้ไขผลกระทบสิ่งแวดล้อมของโครงการในระยะดำเนินการ

ตารางที่ 2.1 แบบรายงานผลการปฏิบัติตามมาตรการป้องกัน และแก้ไขผลกระทบสิ่งแวดล้อมของ โครงการ โรงแรม จันทน์ภิรมย์

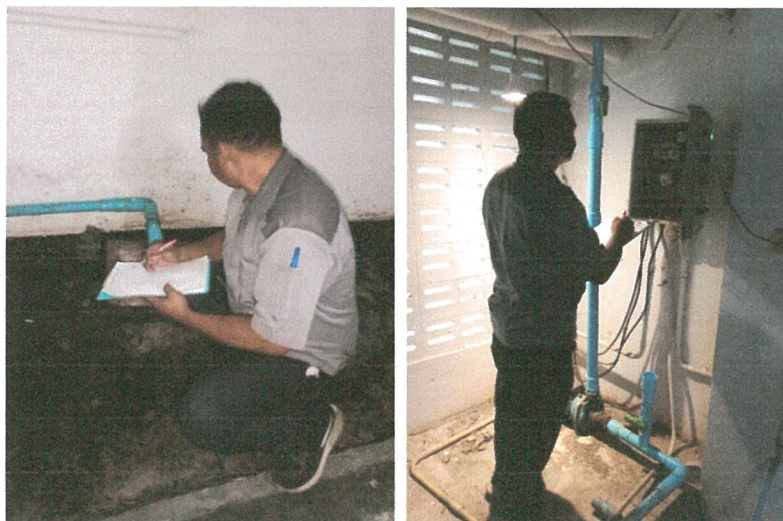
| มาตรการป้องกันและแก้ไขผลกระทบสิ่งแวดล้อม | ผลการปฏิบัติตามมาตรการป้องกันและแก้ไขผลกระทบสิ่งแวดล้อม ช่วงดำเนินการ | ปัญหา อุปสรรค ที่ไม่สามารถปฏิบัติตามมาตรการและแนวทางแก้ไข | อ้างอิง |
|---|---|---|---|
| <b>3. คุณภาพน้ำ</b><br>(1) จัดให้มีการติดตั้งระบบบำบัดน้ำเสียรวมที่เป็นถังบำบัดน้ำเสียสำเร็จรูป คือ ระบบเกราะ-กรองไร้อากาศบำบัดน้ำเสียในชั้นต้น และมีระบบบำบัดน้ำเสียชั้นที่สองเป็นระบบเติมอากาศแบบมีตัวกลางยึดเกาะ (Fix Film Aeration) ที่มีประสิทธิภาพในการบำบัดน้ำเสียได้ตามมาตรฐานคุณภาพน้ำทิ้งอาคารประเภท ค (BOD <sub>out</sub> ไม่เกิน 40 มิลลกรัม/ลิตร) รายละเอียดมีดังนี้ | - โครงการมีการติดตั้งระบบบำบัดน้ำเสีย ไล่ตามที่มาตรการกำหนด และมีเจ้าหน้าที่ฝ่ายช่างดำเนินการตรวจสอบการทำงานอยู่เป็นประจำ ตลอดระยะเวลาที่เปิดดำเนินการ เพื่อให้ประสิทธิภาพในการบำบัดน้ำเสียเป็นไปตามที่ออกแบบไว้ | - | รูปภาพที่ 2.2 ระบบบำบัดน้ำเสีย |

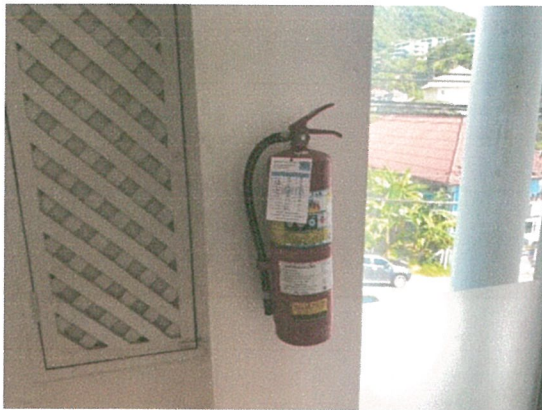
รูปภาพที่ 2.9 การตรวจสอบการทำงานของระบบป้องกันและระงับอัคคีภัย

ถังดับเพลิง
