รายงานผลการปฏิบัติตามมาตรการป้องกัน  
และแก้ไขผลกระทบสิ่งแวดล้อม  
และมาตรการติดตามตรวจสอบผลกระทบสิ่งแวดล้อม

โครงการเหมืองแร่หินอุตสาหกรรมชนิดหินปูน  
เพื่ออุตสาหกรรมก่อสร้าง  
ประทานบัตรที่ 29721/15595

บริษัท ดงลานศิลา จำกัด

กรกฎาคม-ธันวาคม  
2566

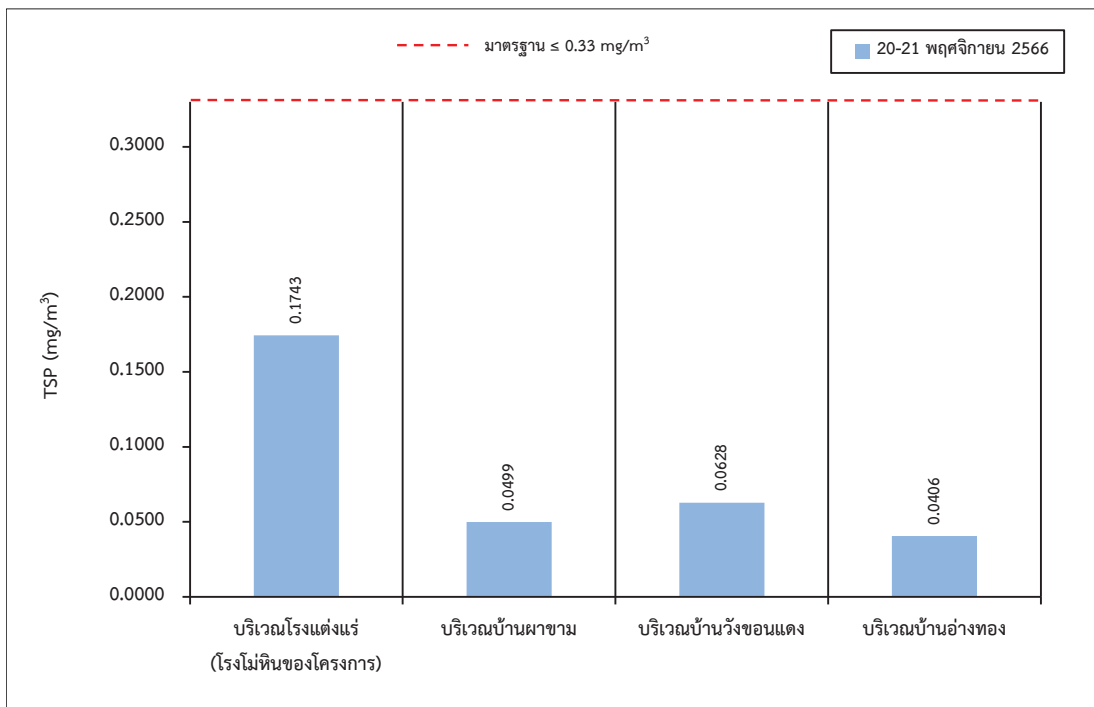
รูปที่ 3-2: กราฟแสดงความเข้มข้นของฝุ่นละอองรวม (TSP) ที่สถานีต่างๆ ในเดือนพฤศจิกายน 2566

จากผลการตรวจวัดความเข้มข้นของฝุ่นละอองรวมในบรรยากาศเฉลี่ย 24 ชั่วโมง ในเดือนพฤศจิกายน 2566 จำนวน 4 สถานี ได้แก่ บริเวณโรงแต่งแร่ (โรงโม่หินของโครงการ) บริเวณบ้านผาขาม บริเวณบ้านวังขอนแดง และบริเวณบ้านอ่างทอง (รูปที่ 3-1) พบว่า ความเข้มข้นของฝุ่นละอองรวมในบรรยากาศทั้ง 4 สถานีที่ตรวจวัดได้ (รูปที่ 3-2) มีค่าอยู่ในเกณฑ์มาตรฐานคุณภาพอากาศในบรรยากาศโดยทั่วไป ตามประกาศคณะกรรมการสิ่งแวดล้อมแห่งชาติ ฉบับที่ 24 พ.ศ.2547 ที่กำหนดให้ความเข้มข้นของฝุ่นละอองรวมเฉลี่ย 24 ชั่วโมง จะต้องไม่เกิน 0.33 มิลลิกรัม/ลูกบาศก์เมตร (ภาคผนวก ง)

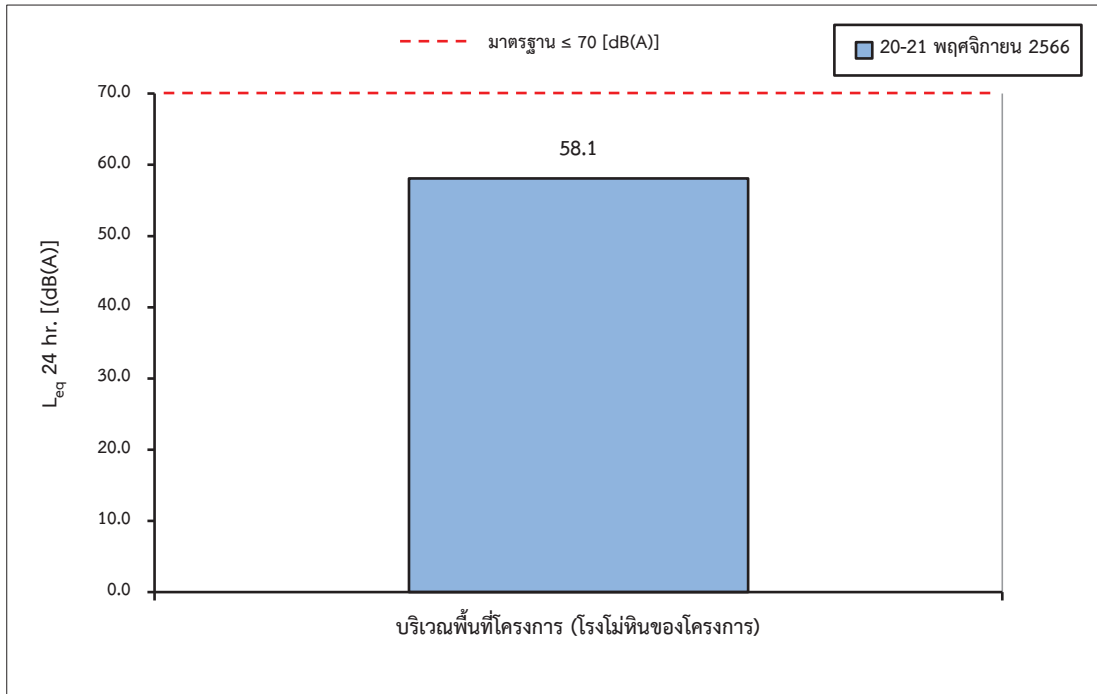
รูปที่ 3-5: กราฟแสดงระดับเสียงเฉลี่ย 24 ชั่วโมง ( $L_{eq}$  24 hr.) บริเวณพื้นที่โครงการ  
ในเดือนพฤศจิกายน 2566

จากผลการตรวจวัดระดับเสียงเฉลี่ย 24 ชั่วโมง ( $L_{eq}$  24 hr.) และระดับเสียงสูงสุด ( $L_{max}$ ) ในเดือนพฤศจิกายน 2566 จำนวน 1 สถานี คือ บริเวณพื้นที่โครงการ (โรงโม่หินของโครงการ) (รูปที่ 3-4) พบว่า มีค่าอยู่ในเกณฑ์มาตรฐานควบคุมระดับเสียงและความสั่นสะเทือนจากการทำเหมืองหิน (รูปที่ 3-5 และ รูปที่ 3-6) ตามประกาศกระทรวงทรัพยากรธรรมชาติและสิ่งแวดล้อม ประกาศราชกิจจานุเบกษา วันที่ 29 ธันวาคม 2548 ที่กำหนดค่าระดับเสียงเฉลี่ย 24 ชั่วโมง และระดับเสียงสูงสุด ต้องมีค่าไม่เกิน 70 เดซิเบล (เอ) และ 115 เดซิเบล (เอ) ตามลำดับ (ภาคผนวก ง)
