ผลการปฏิบัติตามมาตรการป้องกันและ  
แก้ไขผลกระทบสิ่งแวดล้อม

บริษัท แปซิฟิค แลบบอราตอรี จำกัด ได้ดำเนินการติดตามตรวจสอบผลการปฏิบัติตามมาตรการป้องกัน และแก้ไขผลกระทบสิ่งแวดล้อม (ระยะดำเนินการ) โครงการ THE ROOM รัชดา-ลาดพร้าว ของบริษัท แลนด์ แอนด์ เฮ้าส์ จำกัด (มหาชน) ในด้านต่างๆ ได้แก่

ผลการติดตามตรวจสอบการปฏิบัติตามมาตรการป้องกันและแก้ไขผลกระทบสิ่งแวดล้อม ระยะดำเนินการ โครงการ THE ROOM รัชดา-ลาดพร้าว ของบริษัท แลนด์ แอนด์ เฮ้าส์ จำกัด (มหาชน) บริหารจัดการโดยนิติบุคคล อาคารชุด THE ROOM รัชดา-ลาดพร้าว ระหว่างเดือนกรกฎาคม - ธันวาคม 2566 มีรายละเอียดแสดงดังตารางที่ 2-2

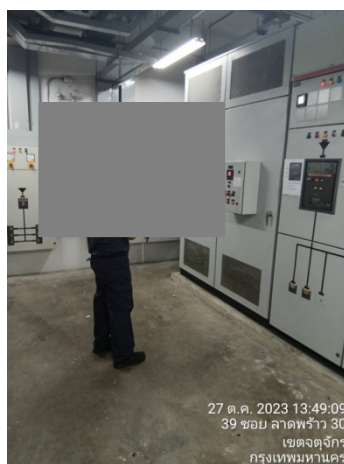
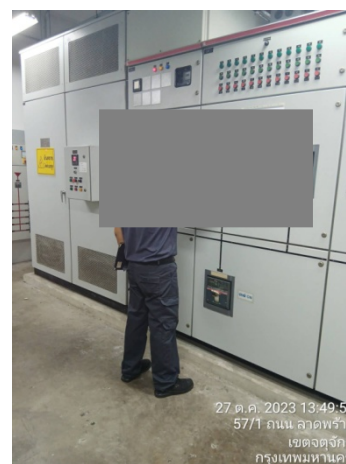
รูปที่ 2-19 เจ้าหน้าที่ตรวจสอบระบบไฟฟ้า

| ผลกระทบสิ่งแวดล้อม | สถานที่ตรวจวัด/<br>พื้นที่ดำเนินการ | ดัชนีที่ตรวจวัด/ระยะเวลา/ความถี่ | ผลการปฏิบัติตามมาตรการติดตาม<br>ตรวจสอบผลกระทบ | ปัญหา อุปสรรค หมายเหตุ/<br>ข้อมูลอ้างอิง |
|---|---|---|---|---|
| 5. การใช้ไฟฟ้า | - ระบบไฟฟ้าและอุปกรณ์ไฟฟ้า<br>ของโครงการ | <u>ดัชนีที่ตรวจวัด</u><br>- การชำรุดเสียหายของระบบไฟฟ้าและ<br>ระบบการเดินสายไฟฟ้าของอาคาร<br><u>ความถี่</u><br>- 1 เดือนต่อครั้ง | - โครงการมีเจ้าหน้าที่ปรับเปลี่ยนอุปกรณ์ไฟฟ้า<br>เมื่อครบอายุการใช้งานและซ่อมบำรุงระบบ<br>ไฟฟ้าอย่างสม่ำเสมอ | - รูปที่ 2-19 |

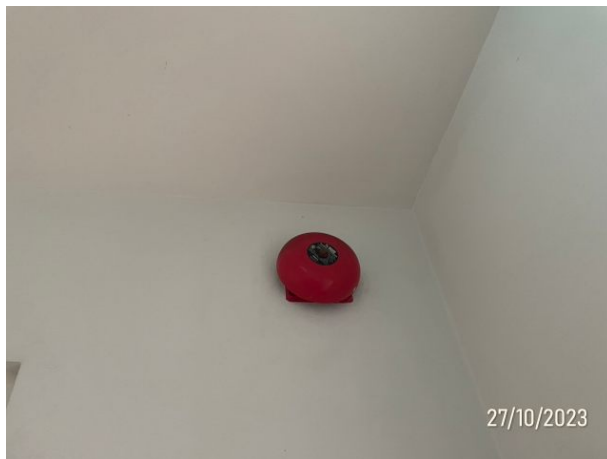
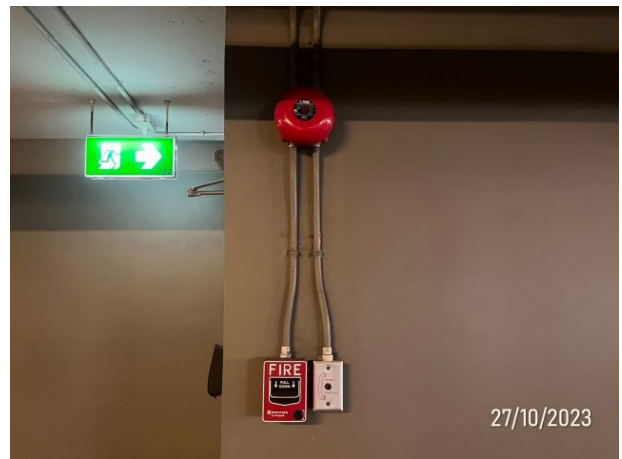
กริ่งแจ้งเตือนเพลิงไหม้ (Alarm Bell)

| ผลกระทบสิ่งแวดล้อม | สถานที่ตรวจวัด/<br>พื้นที่ดำเนินการ | ดัชนีที่ตรวจวัด/ระยะเวลา/ความถี่ | ผลการปฏิบัติตามมาตรการติดตาม<br>ตรวจสอบผลกระทบ | ปัญหา อุปสรรค หมายเหตุ/<br>ข้อมูลอ้างอิง |
|---|---|---|---|---|
| 3. ระบบป้องกันอัคคีภัยและ<br>ระบบสัญญาณเตือนภัย | - บริเวณจุดติดตั้งระบบป้องกัน<br>อัคคีและระบบสัญญาณเตือน<br>ภัยในอาคารของโครงการทุก<br>ชั้น | <u>ดัชนีที่ตรวจวัด</u><br>- ระบบป้องกันอัคคีภัยในโครงการ<br>- ระบบสัญญาณเตือนภัยในโครงการ<br><u>ความถี่</u><br>- 3 เดือนต่อ 1 ครั้ง | - โครงการมีเจ้าหน้าที่ตรวจสอบประสิทธิภาพวัสดุ<br>อุปกรณ์ที่ใช้ในการรักษาความปลอดภัยต่างๆ<br>อย่างสม่ำเสมอ | - รูปที่ 2-27<br>- รูปที่ 2-28 |

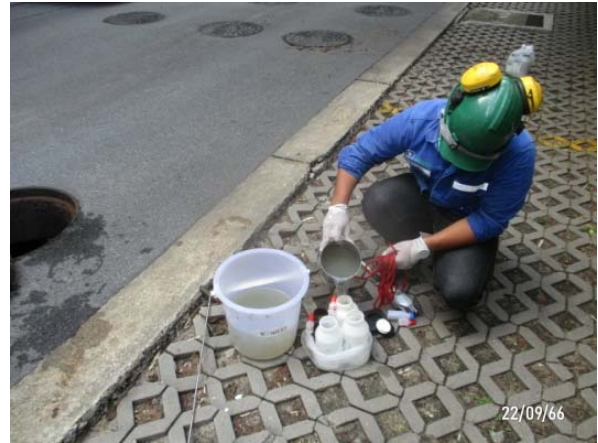
ระบบบำบัดน้ำเสียอาคาร C (Outlet)

**ระบบบำบัดน้ำเสียอาคาร C (Outlet)** พบว่า มีค่าความเป็นกรด-ด่าง (pH) มีค่าระหว่าง 6.6-7.6 ปริมาณบีโอดี (BOD) มีค่าระหว่าง 18.3-66.2 มิลลิกรัมต่อลิตร ปริมาณของแข็งแขวนลอย (SS) มีค่าระหว่าง 14.0-112 มิลลิกรัมต่อลิตร ปริมาณน้ำมันและไขมัน (Oil & Grease) มีค่าระหว่างน้อยกว่า 5-13.0 มิลลิกรัมต่อลิตร ปริมาณไนโตรเจน (Total Kjeldahl Nitrogen) มีค่าระหว่าง 9.52-54.20 มิลลิกรัมต่อลิตร และแบคทีเรียกลุ่มฟีคอลโคลิฟอร์ม (Fecal Coliform Bacteria) มีค่าระหว่าง 79-3,500 เอ็มพีเอ็นต่อ 100 มิลลิลิตร

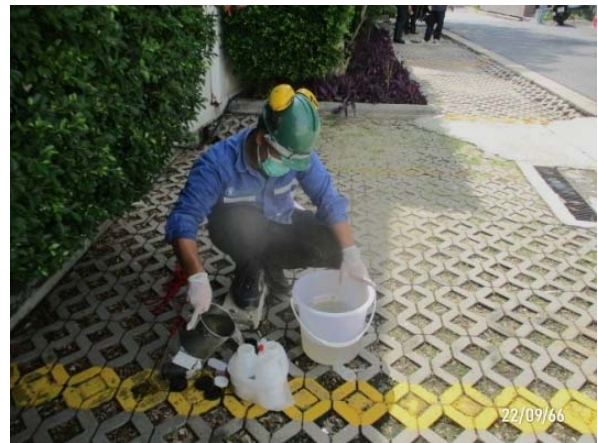
ระบบบำบัดน้ำเสียอาคาร D (Outlet)

**ระบบบำบัดน้ำเสียอาคาร D (Outlet)** พบว่า มีค่าความเป็นกรด-ด่าง (pH) มีค่าระหว่าง 6.1-7.1 ปริมาณบีโอดี (BOD) มีค่าระหว่าง 3.1-50.0 มิลลิกรัมต่อลิตร ปริมาณของแข็งแขวนลอย (SS) มีค่าระหว่างน้อยกว่า 10-27.1 มิลลิกรัมต่อลิตร ปริมาณน้ำมันและไขมัน (Oil & Grease) มีค่าระหว่าง 3-น้อยกว่า 5 มิลลิกรัมต่อลิตร ปริมาณไนโตรเจน (Total Kjeldahl Nitrogen) มีค่าระหว่าง 11.20-52.64 มิลลิกรัมต่อลิตร และแบคทีเรียกลุ่มฟีคอลโคลิฟอร์ม (Fecal Coliform Bacteria) มีค่าระหว่าง 4.5-5,400 เอ็มพีเอ็นต่อ 100 มิลลิลิตร
