รายงานผลการปฏิบัติตามมาตรการป้องกันและแก้ไขผลกระทบสิ่งแวดล้อม
และมาตรการติดตามตรวจสอบคุณภาพสิ่งแวดล้อม
โครงการโรงแรมสตาร์ 2 (ระยะดำเนินการ)
(เดิมชื่อ โรงแรมสตาร์และพลาซ่า)
ตั้งอยู่ที่ศูนย์การค้าระยอง เทศบาลนครระยอง อำเภอเมืองระยอง จังหวัดระยอง
บริษัท ระยองสตาร์ จำกัด
เลขที่ 109 ซอยศูนย์การค้าสาย 4 ถนนสุขุมวิท ตำบลท่าประดู่
อำเภอเมืองระยอง จังหวัดระยอง 21000
เดือนกรกฎาคม – ธันวาคม 2566

รายงานผลการปฏิบัติตามมาตรการป้องกันและแก้ไขผลกระทบสิ่งแวดล้อม
และมาตรการติดตามตรวจสอบผลกระทบสิ่งแวดล้อม

1. ชื่อโครงการ โรงแรมสตาร์ 2

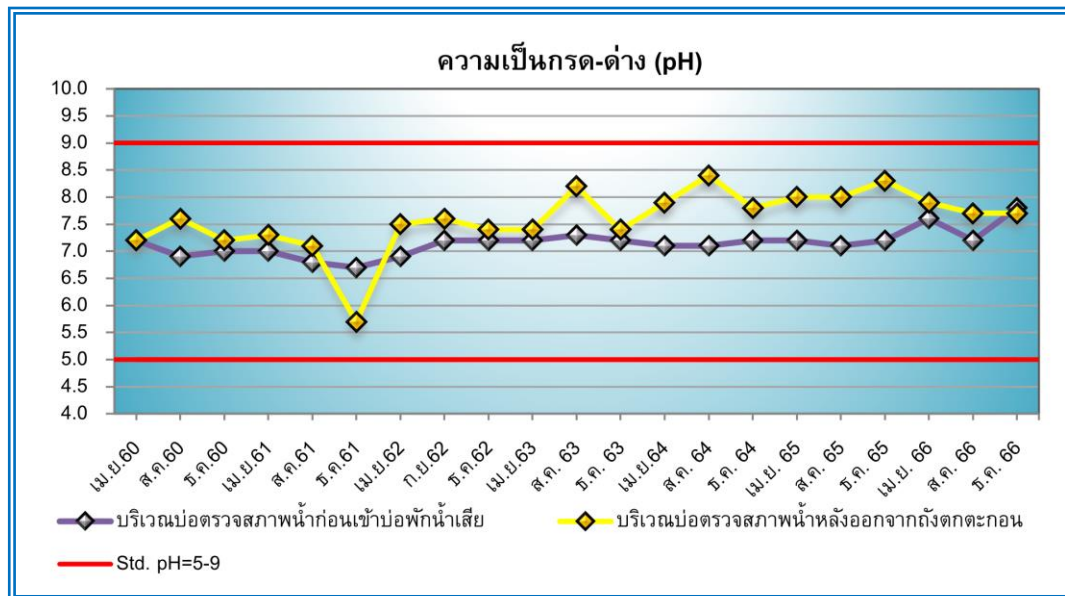
รูปที่ 4.3-1 กราฟเปรียบเทียบผลการวิเคราะห์ความเป็นกรด-ด่าง (pH)
โครงการโรงแรมสตาร์ 2 (ระยะดำเนินการ)
ระหว่างเดือนเมษายน 2560 – ธันวาคม 2566

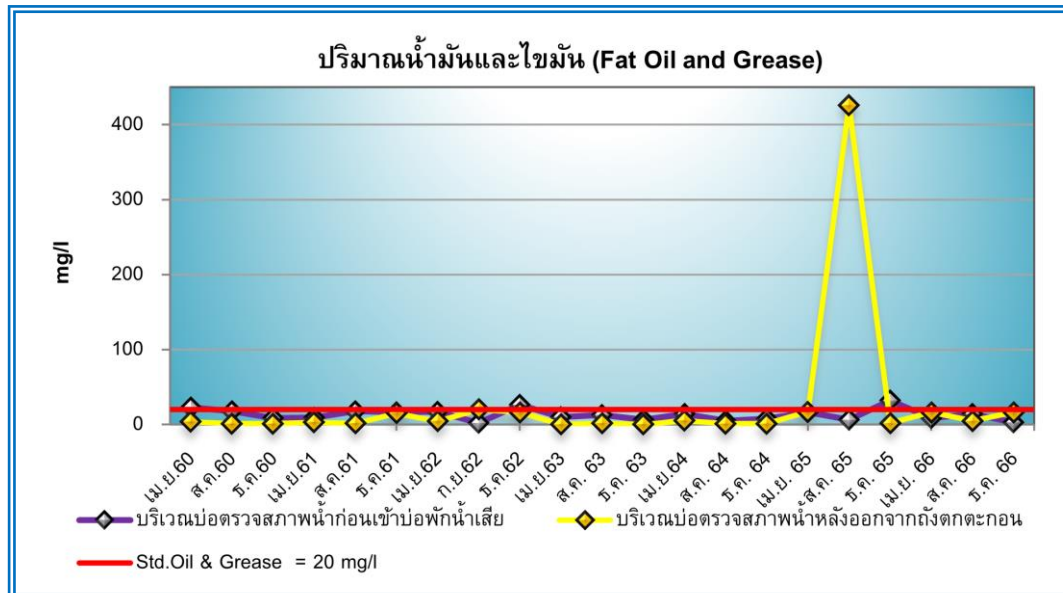
รูปที่ 4.3-4 กราฟเปรียบเทียบผลการวิเคราะห์ปริมาณไขมันและน้ำมัน (Fat Oil and Grease)
โครงการโรงแรมสตาร์ 2 (ระยะดำเนินการ)
ระหว่างเดือนเมษายน 2560 – ธันวาคม 2566

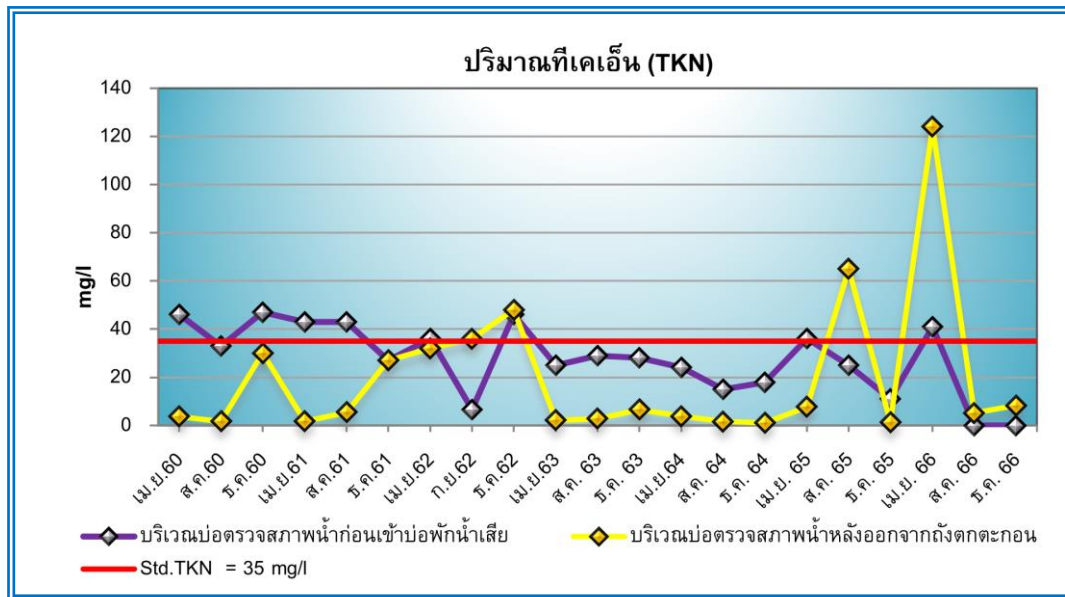
รูปที่ 4.3-5 กราฟเปรียบเทียบผลการวิเคราะห์ปริมาณที่เคเอ็น (Total Kjeldahl Nitrogen)
โครงการโรงแรมสตาร์ 2 (ระยะดำเนินการ)
ระหว่างเดือนเมษายน 2560 – ธันวาคม 2566

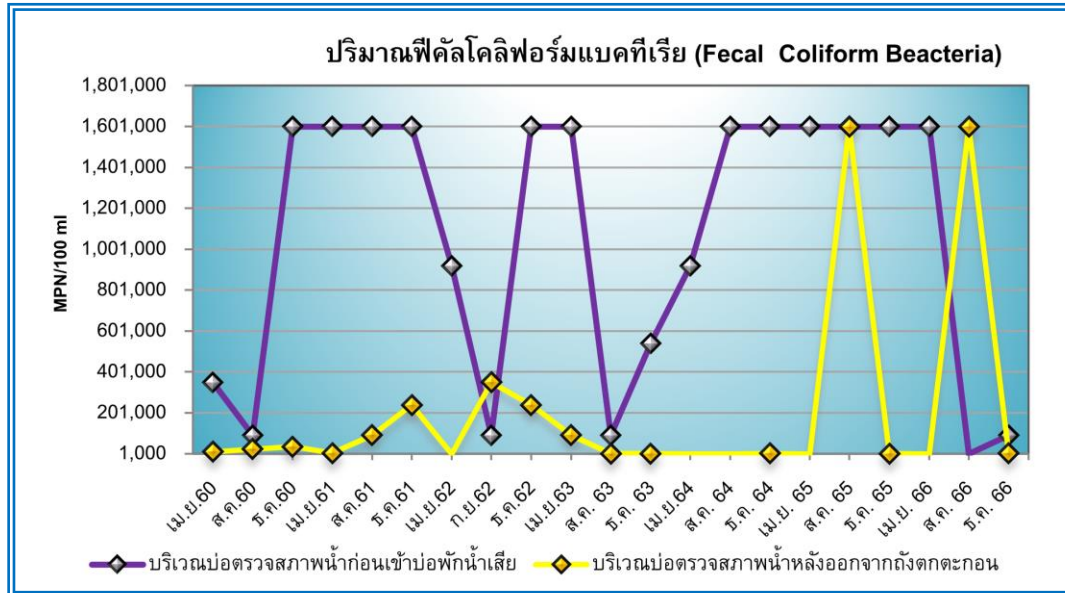
รูปที่ 4.3-6 กราฟเปรียบเทียบผลการวิเคราะห์ปริมาณฟีคัลโคลิฟอร์มแบคทีเรีย
โครงการโรงแรมสตาร์ 2 (ระยะดำเนินการ)
ระหว่างเดือนเมษายน 2560 – ธันวาคม 2566
