รายงานการปฏิบัติตามมาตรการป้องกัน และแก้ไขผลกระทบ  
และมาตรการติดตามตรวจสอบผลกระทบสิ่งแวดล้อม  
ประจำเดือนกรกฎาคม-ธันวาคม 2566

โครงการ S38 (ระยะก่อสร้าง)  
บริษัท ไพร์ม แอเรีย 38 จำกัด

โครงการ S38 (ระยะก่อสร้าง)

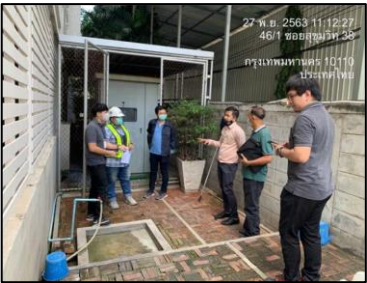
| ผลกระทบสิ่งแวดล้อม | มาตรการป้องกันและแก้ไขผลกระทบสิ่งแวดล้อม | รายละเอียดการปฏิบัติจริง | ปัญหาและแนวทางแก้ไข | การอ้างอิง |
|---|---|---|---|---|
| 1.2 คุณภาพอากาศ<br>1) ฝุ่นละออง | มาตรการด้านการประชาสัมพันธ์<br>1. จัดประชุมระหว่างผู้ก่อสร้างกับผู้ที่เกี่ยวข้องได้รับผลกระทบเพื่อวางแผนการติดต่อสื่อสาร รวมทั้งกำหนดแผนงานและถ่ายรูปพื้นที่ติดโครงการ (ในรัศมี 20 ม.) | มาตรการด้านการประชาสัมพันธ์<br>- ก่อนการก่อสร้างโครงการ ทางโครงการได้มอบหมายผู้รับเหมา บริษัทผู้รับเหมา บริษัทผู้ควบคุมงานก่อสร้างให้ดำเนินการเข้าพบปะพูดคุยกับผู้พักอาศัยข้างเคียงและแจ้งกำหนดการก่อสร้างของโครงการให้รับทราบ หากเกิดผลกระทบใดๆ ผู้ได้รับผลกระทบสามารถติดต่อกับโครงการหรือผู้รับผิดชอบโดยตรง | - ไม่พบปัญหา | <br>รูป 3.4 การเข้าพบปะพูดคุยกับผู้พักอาศัยข้างเคียง |

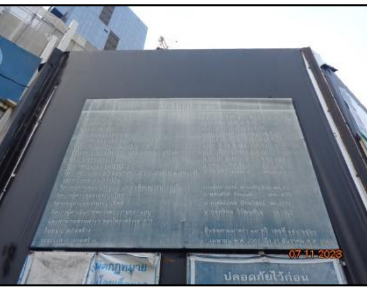
| ผลกระทบสิ่งแวดล้อม | มาตรการป้องกันและแก้ไขผลกระทบสิ่งแวดล้อม | รายละเอียดการปฏิบัติจริง | ปัญหาและแนวทางแก้ไข | การอ้างอิง |
|---|---|---|---|---|
| | 2. ทำป้ายประชาสัมพันธ์ขนาดไม่น้อย 0.5x1 เมตร โดยแสดงชื่อ ประเภท และขนาดของโครงการ เจ้าของโครงการ บริษัทรับเหมาก่อสร้าง ระยะเวลาที่ใช้ในการก่อสร้าง พร้อมระบุชื่อและเบอร์โทรศัพท์ของผู้รับผิดชอบในการควบคุมงานก่อสร้าง ระบุสำนักงานเขต หรือองค์การบริหารส่วนตำบลที่มีหน้าที่ควบคุมงานก่อสร้าง และเลขที่หนังสือเห็นชอบพร้อมติดตั้งมาตรการป้องกันและแก้ไขผลกระทบสิ่งแวดล้อมไว้บริเวณทางเข้าพื้นที่ก่อสร้างให้เป็นอย่างชัดเจน | - โครงการจัดให้มีการติดตั้งป้ายประชาสัมพันธ์ โดยแสดงชื่อ ประเภท และขนาดของโครงการ เจ้าของโครงการ บริษัทรับเหมาก่อสร้าง ระยะเวลาที่ใช้ในการก่อสร้าง พร้อมระบุชื่อ และเบอร์โทรศัพท์ของผู้รับผิดชอบในการควบคุมงานก่อสร้าง ระบุสำนักงานเขต และเลขที่หนังสือเห็นชอบพร้อมติดตั้งมาตรการป้องกันและแก้ไขผลกระทบสิ่งแวดล้อมไว้บริเวณทางเข้าพื้นที่ก่อสร้างให้เป็นอย่างชัดเจน | - ไม่พบปัญหา | <br>รูป 3.2 ป้ายประชาสัมพันธ์บริเวณด้านหน้าโครงการ |

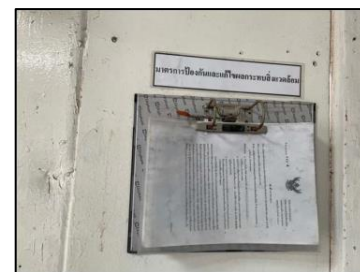
| ผลกระทบสิ่งแวดล้อม | มาตรการป้องกันและแก้ไขผลกระทบสิ่งแวดล้อม | รายละเอียดการปฏิบัติจริง | ปัญหาและแนวทางแก้ไข | การอ้างอิง |
|---|---|---|---|---|
| 1.2 คุณภาพอากาศ<br>1) ฝุ่นละออง | | | | <p>รูปที่ 3.5 ป้ายสรุปมาตรการและแก้ไขผลกระทบสิ่งแวดล้อมบริเวณด้านหน้าโครงการ</p> |

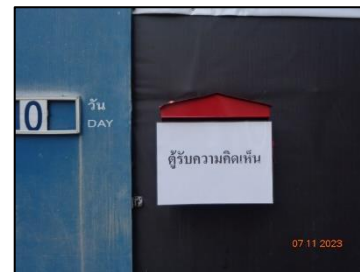
| ผลกระทบสิ่งแวดล้อม | มาตรการป้องกันและแก้ไขผลกระทบสิ่งแวดล้อม | รายละเอียดการปฏิบัติจริง | ปัญหาและแนวทางแก้ไข | การอ้างอิง |
|---|---|---|---|---|
| 1.2 คุณภาพอากาศ<br>1) ฝุ่นละออง | 3. จัดทำบันทึกข้อร้องเรียนเกี่ยวกับปัญหาฝุ่น เสียง และความสั่นสะเทือนจากการก่อสร้าง และระบุผลการแก้ไขที่สามารถตรวจสอบระบบบันทึกดังกล่าว เมื่อมีข้อร้องเรียนหรือตรวจสอบทั้งนี้จะระบุ ชื่อ วัน และเวลาที่ร้องเรียนรวมทั้งกิจกรรมที่ได้ดำเนินการตามข้อร้องเรียนดังกล่าว | - โครงการมีการติดตั้งกล่องรับความคิดเห็นบริเวณด้านหน้าโครงการเพื่อรับเรื่องร้องเรียนเกี่ยวกับปัญหาฝุ่น ซึ่งจะทำให้การบันทึกและตรวจสอบข้อร้องเรียน และระบุ ชื่อ วัน เวลา และแนวทางการแก้ไขปัญหา ทั้งนี้ในช่วงเดือน ก.ค.-ธ.ค. 66 ยังไม่พบข้อร้องเรียน | - ไม่พบปัญหา | <p>รูปที่ 3.6 กล่องรับความคิดเห็นบริเวณป้อมยาม</p> |

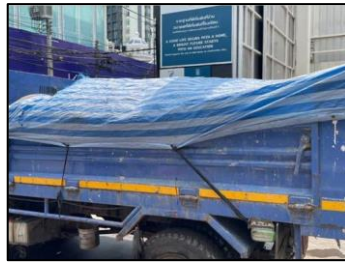
| ผลกระทบสิ่งแวดล้อม | มาตรการป้องกันและแก้ไขผลกระทบสิ่งแวดล้อม | รายละเอียดการปฏิบัติจริง | ปัญหาและแนวทางแก้ไข | การอ้างอิง |
|---|---|---|---|---|
| 1) ฝุ่นละออง (ต่อ) | มาตรการด้านการใช้เครื่องจักร<br>9. ปิดรถบรรทุกดินในขณะขนดินเข้า-ออก พื้นที่ก่อสร้างด้วยผ้าใบให้มิดชิด | มาตรการด้านการใช้เครื่องจักร<br>- ในช่วงที่มีการขนดินภายในโครงการ ได้มีการกำชับให้รถบรรทุกดินเข้า-ออก พื้นที่ก่อสร้างต้องมีผ้าใบปิดให้มิดชิด ซึ่งปัจจุบันไม่มีกิจกรรมการขนส่งดินเกิดขึ้น | - ไม่พบปัญหา | <br>รูปที่ 3.10 รถบรรทุกดินปิดคลุมผ้าใบอย่างมิดชิดขณะขนดิน เข้า-ออกโครงการ |

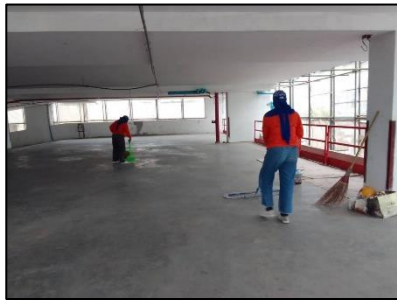
| ผลกระทบสิ่งแวดล้อม | มาตรการป้องกันและแก้ไขผลกระทบสิ่งแวดล้อม | รายละเอียดการปฏิบัติจริง | ปัญหาและแนวทางแก้ไข | การอ้างอิง |
|---|---|---|---|---|
| | 16. จัดให้มีคนงานและระบบที่จะทำความสะอาดให้พร้อมใช้งานในกรณีที่มีการหกของสิ่งที่จะก่อให้เกิดฝุ่น | - โครงการจัดให้มีคนงานทำความสะอาดโดยการกวาดและฉีดน้ำ บริเวณด้านหน้าโครงการ ทางเข้า-ออกโครงการ รวมทั้งบริเวณภายในพื้นที่ก่อสร้าง หรือพื้นที่ที่มีเศษ ดิน หิน ทราย | - ไม่พบปัญหา | <p>รูปที่ 3.12 เจ้าหน้าที่ทำความสะอาดภายในพื้นที่โครงการ</p> |

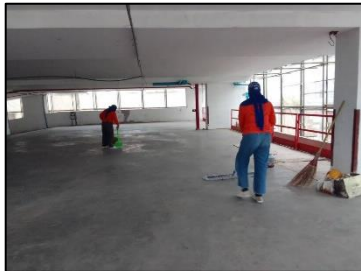
| ผลกระทบสิ่งแวดล้อม | มาตรการป้องกันและแก้ไขผลกระทบสิ่งแวดล้อม | รายละเอียดการปฏิบัติจริง | ปัญหาและแนวทางแก้ไข | การอ้างอิง |
|---|---|---|---|---|
| 1) ผู้คนละออง (ต่อ) | มาตรการเฉพาะด้านการขุดดิน (ต่อ)<br>25. ใช้น้ำฉีดพ่นถนนถ้ามีการขนส่งในหน้าแล้งหรือกรณีที่ดินแห้ง | มาตรการเฉพาะด้านการขุดดิน (ต่อ)<br>- โครงการจัดให้มีการฉีดพ่นทำความสะอาด บริเวณด้านหน้าโครงการ ทางเข้า-ออกโครงการ รวมทั้งบริเวณภายในพื้นที่ก่อสร้าง หรือพื้นที่ที่มีเศษ ดิน หิน ทราย | - ไม่พบปัญหา | <br>รูปที่ 3.12 เจ้าหน้าที่ทำความสะอาดภายในพื้นที่โครงการ |

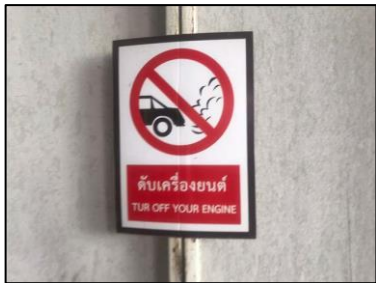
| ผลกระทบสิ่งแวดล้อม | มาตรการป้องกันและแก้ไขผลกระทบสิ่งแวดล้อม | รายละเอียดการปฏิบัติจริง | ปัญหาและแนวทางแก้ไข | การอ้างอิง |
|---|---|---|---|---|
| 2) มลพิษทางอากาศ | 1. ไม่ติดเครื่องยนต์ไว้ขณะที่ไม่ได้ปฏิบัติงาน | - โครงการมีการกำชับให้คนขับรถยนต์หรือรถบรรทุกไม่ให้ติดเครื่องยนต์เมื่อไม่ใช้งาน ขณะจอดในพื้นที่โครงการ เพื่อลดมลพิษทางอากาศ | - ไม่พบปัญหา | <p>รูปที่ 3.11 ป้าย “ดับเครื่องยนต์” ภายในพื้นที่โครงการ</p> |

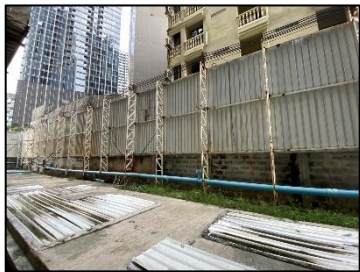
| ผลกระทบสิ่งแวดล้อม | มาตรการป้องกันและแก้ไขผลกระทบสิ่งแวดล้อม | รายละเอียดการปฏิบัติจริง | ปัญหาและแนวทางแก้ไข | การอ้างอิง |
|---|---|---|---|---|
| 1.3 เสียง (ต่อ) | <b>3. มาตรการป้องกันที่ระดับก่อสร้างชั้น 2 (+5.65 เมตร) ถึงชั้น 25 (+80.35 เมตร)</b><br>- ติดตั้งกำแพงกั้นเสียง "งานโครงสร้าง" สูง 2.40 เมตรวัสดุ Metal Sheet หนา 1.27 มม. หรือวัสดุเทียบเท่าที่สามารถลดระดับเสียงลงได้ไม่น้อยกว่า 25 เดซิเบล (เอ) ปิดล้อมทั้ง 4 ด้านรอบแนวอาคาร ล้อมรอบพื้นที่งานก่อสร้างบนอาคาร<br>- กิจกรรมก่อสร้าง "งานตกแต่งอาคาร" จะเริ่มดำเนินการเมื่อการก่อสร้างผนังคอนกรีตปิดล้อมชั้นของอาคารไว้แล้ว ซึ่งผนังคอนกรีตอาคารจะเป็นเสมือนกำแพงกั้นเสียงในลักษณะห้องปิดทึบอีกชั้นหนึ่ง สามารถลดเสียงได้ประมาณ 34 เดซิเบล (เอ) | <b>3. มาตรการป้องกันที่ระดับก่อสร้างชั้น 2 (+5.65 เมตร) ถึงชั้น 25 (+80.35 เมตร)</b><br>- โครงการติดตั้งกำแพงกั้นเสียงด้วยวัสดุ Metal Sheet ปิดล้อมทั้ง 4 ด้านรอบแนวอาคาร | - ไม่พบปัญหา | <br>รูปที่ 3.15 Metal Sheet ล้อมรอบพื้นที่โครงการ |

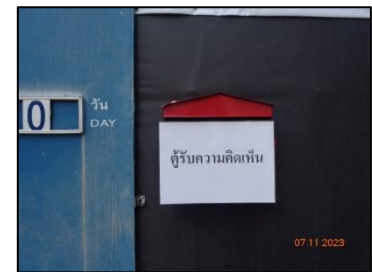
| ผลกระทบสิ่งแวดล้อม | มาตรการป้องกันและแก้ไขผลกระทบสิ่งแวดล้อม | รายละเอียดการปฏิบัติจริง | ปัญหาและแนวทางแก้ไข | การอ้างอิง |
|---|---|---|---|---|
| 1.3 เสียง (ต่อ) | 14. จัดให้มีกล่องรับความคิดเห็นที่บริเวณป้อมยาม เพื่อรับเรื่องร้องเรียนที่อาจเกิดขึ้น หากพบว่ามีเรื่องร้องเรียนต้องค้นหาสาเหตุ และแก้ไขปัญหาทันที | - โครงการจัดให้มีกล่องรับความคิดเห็นที่บริเวณป้อมยาม เพื่อรับเรื่องร้องเรียนที่อาจเกิดขึ้น หากพบว่ามีเรื่องร้องเรียนต้องหาสาเหตุ และแก้ไขปัญหาทันที ทั้งนี้ ในระหว่างเดือน ก.ค.-ธ.ค. 66 ไม่พบข้อร้องเรียนเกิดขึ้น | - ไม่พบปัญหา | <p>รูปที่ 3.6 กล่องรับความคิดเห็นบริเวณป้อมยาม</p> |

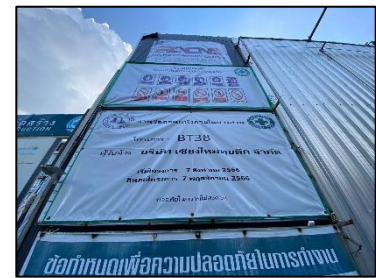
| ผลกระทบสิ่งแวดล้อม | มาตรการป้องกันและแก้ไขผลกระทบสิ่งแวดล้อม | รายละเอียดการปฏิบัติจริง | ปัญหาและแนวทางแก้ไข | การอ้างอิง |
|---|---|---|---|---|
| 1.4 ความสั่นสะเทือน | 1. กำหนดช่วงเวลาการก่อสร้างดังนี้ <ul style="list-style-type: none"> <li>- วันจันทร์-ศุกร์ ทำงานเวลา 8.00-17.00 น. แต่หากมีกิจกรรมก่อสร้างที่ต่อเนื่องและเกินช่วงเวลาที่กำหนดเป็นครั้งคราว เช่น การเทปูน ให้ดำเนินการได้ไม่เกินเวลา 22.00 น. และแจ้งผู้ที่อยู่อาศัยข้างเคียงให้ทราบล่วงหน้า 2 วัน ด้วยการลงพื้นที่แจ้งตามบ้านและปิดป้ายประกาศไว้บริเวณหน้าโครงการทั้งนี้ต้องเป็นกิจกรรมที่ไม่ก่อให้เกิดเสียงดัง</li> <li>- วันเสาร์ ทำงานเวลา 9.00-17.00 น.</li> <li>- วันอาทิตย์และวันหยุดนักขัตฤกษ์งดทำกิจกรรมก่อสร้าง</li> </ul> | 1. กำหนดช่วงเวลาการก่อสร้างดังนี้ <ul style="list-style-type: none"> <li>- โครงการกำหนดให้วันจันทร์-ศุกร์ ทำงานเวลา 8.00-17.00 น. หากมีกิจกรรมก่อสร้างที่ต่อเนื่องและเกินช่วงเวลาที่กำหนดเป็นครั้งคราว โครงการจะแจ้งผู้ที่อยู่อาศัยข้างเคียงให้ทราบล่วงหน้า วันเสาร์ ทำงานเวลา 9.00-17.00 น. และ วันอาทิตย์และวันหยุดนักขัตฤกษ์จะงดทำกิจกรรมก่อสร้าง</li> </ul> | - ไม่พบปัญหา | <p>รูปที่ 3.17 ป้ายปิดประกาศแจ้งระยะเวลาในการทำงาน</p> |

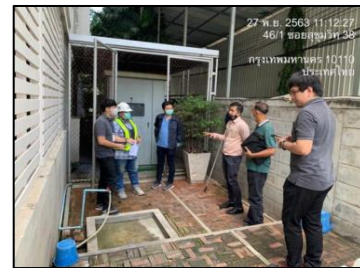
| ผลกระทบสิ่งแวดล้อม | มาตรการป้องกันและแก้ไขผลกระทบสิ่งแวดล้อม | รายละเอียดการปฏิบัติจริง | ปัญหาและแนวทางแก้ไข | การอ้างอิง |
|---|---|---|---|---|
| 1.4 ความสิ้นเปลือง (ต่อ) | 2. ก่อนก่อสร้างโครงการ จะต้องจัดให้มีเจ้าหน้าที่จากบริษัทผู้รับเหมาเข้าพบผู้ที่อยู่ติดกับโครงการ และให้หมายเลขโทรศัพท์ของเจ้าหน้าที่ควบคุมงานก่อสร้างเพื่อให้ผู้พักอาศัยสามารถติดต่อกับโครงการได้โดยตรงพร้อมทั้งแจ้งกำหนดการทำเสาเข็ม โดยระบุวันช่วงเวลาให้ชัดเจน | - ก่อนก่อสร้างโครงการ โครงการจัดให้มีเจ้าหน้าที่จากบริษัทผู้รับเหมาเข้าพบผู้ที่อยู่ติดกับโครงการ และให้หมายเลขโทรศัพท์ของเจ้าหน้าที่ควบคุมงานก่อสร้างเพื่อให้ผู้พักอาศัยสามารถติดต่อกับโครงการได้โดยตรงซึ่งปัจจุบันเป็นกิจกรรมงานสถาปัตย์ งานรื้อถอนและปรับปรุงภายในอาคารเท่านั้น โดยรูปด้านของอาคารภายนอกและพื้นที่ผิวยังคงเดิมไม่มีการเปลี่ยนแปลงแต่อย่างใด | - ไม่พบปัญหา | <p>รูปที่ 3.4 การเข้าพบปะพูดคุยกับผู้พักอาศัยข้างเคียง</p> |

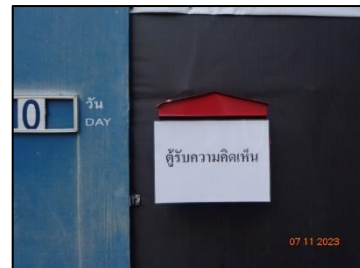
| ผลกระทบสิ่งแวดล้อม | มาตรการป้องกันและแก้ไขผลกระทบสิ่งแวดล้อม | รายละเอียดการปฏิบัติจริง | ปัญหาและแนวทางแก้ไข | การอ้างอิง |
|---|---|---|---|---|
| | 3. ติดตั้งกล่องรับความคิดเห็นที่บริเวณป้อมยาม เพื่อรับเรื่องร้องเรียนที่อาจเกิดขึ้น และหาแนวทางแก้ไขอย่าง เร่งด่วน | - โครงการติดตั้งกล่องรับความคิดเห็นที่บริเวณป้อมยามเพื่อรับเรื่องร้องเรียนที่อาจเกิดขึ้น และหาแนวทางแก้ไขอย่างเร่งด่วน ทั้งนี้ ในระหว่างเดือน ก.ค.-ธ.ค. 66 ไม่พบข้อร้องเรียน | - ไม่พบปัญหา | <p>รูปที่ 3.6 กล่องรับความคิดเห็นบริเวณป้อมยาม</p> |

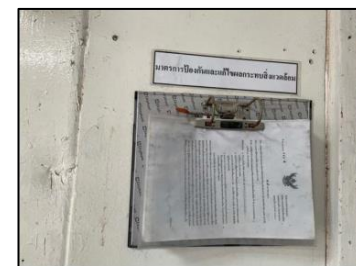
| ผลกระทบสิ่งแวดล้อม | มาตรการป้องกันและแก้ไขผลกระทบสิ่งแวดล้อม | รายละเอียดการปฏิบัติจริง | ปัญหาและแนวทางแก้ไข | การอ้างอิง |
|---|---|---|---|---|
| | 5. ต้องนำรายละเอียดมาตรการป้องกันและแก้ไขผลกระทบสิ่งแวดล้อมของโครงการมาติดไว้บริเวณพื้นที่โครงการในที่สามารถมองเห็นได้ง่าย | - โครงการมีการติดรายละเอียดมาตรการป้องกันและแก้ไขผลกระทบสิ่งแวดล้อมของไว้บริเวณพื้นที่ด้านหน้าโครงการ | - ไม่พบปัญหา | <p>รูปที่ 3.5 ป้ายสรุปมาตรการและแก้ไขผลกระทบสิ่งแวดล้อมบริเวณด้านหน้าโครงการ</p> |

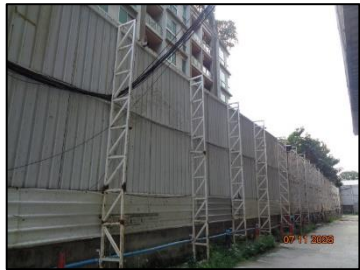
| ผลกระทบสิ่งแวดล้อม | มาตรการป้องกันและแก้ไขผลกระทบสิ่งแวดล้อม | รายละเอียดการปฏิบัติจริง | ปัญหาและแนวทางแก้ไข | การอ้างอิง |
|---|---|---|---|---|
| | 4. จัดทำรั้วทึบชั่วคราว สูง 6 เมตร โดยรอบบริเวณพื้นที่ก่อสร้าง | - โครงการจัดทำรั้วทึบชั่วคราว สูง 6 เมตร ล้อมรอบบริเวณพื้นที่ก่อสร้าง | - ไม่พบปัญหา | <p>รูปที่ 3.1 รั้วทึบชั่วคราว</p> |

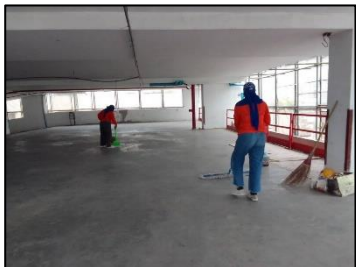
| ผลกระทบสิ่งแวดล้อม | มาตรการป้องกันและแก้ไขผลกระทบสิ่งแวดล้อม | รายละเอียดการปฏิบัติจริง | ปัญหาและแนวทางแก้ไข | การอ้างอิง |
|---|---|---|---|---|
| 1.5 การพังทลายของดิน | 5. ในกรณีที่มีการรบกวนของเศษหินและดิน จัดให้มีพนักงานคอยทำการเก็บกวาดให้สะอาดเรียบร้อย | - หากมีการรบกวนของเศษหินและดินบริเวณพื้นที่ภายในโครงการและบริเวณโดยรอบ ได้จัดให้มีพนักงานคอยทำการเก็บกวาดให้สะอาดเรียบร้อยอยู่เสมอ | - ไม่พบปัญหา | <br>รูปที่ 3.12 เจ้าหน้าที่ทำความสะอาดภายในพื้นที่โครงการ |

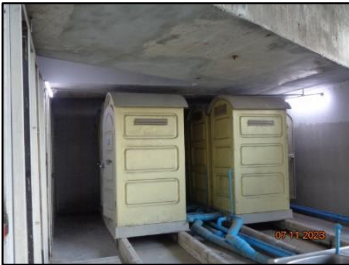
| ผลกระทบสิ่งแวดล้อม | มาตรการป้องกันและแก้ไขผลกระทบสิ่งแวดล้อม | รายละเอียดการปฏิบัติจริง | ปัญหาและแนวทางแก้ไข | การอ้างอิง |
|---|---|---|---|---|
| 1.5 คุณภาพน้ำ | 1. กำหนดให้ผู้รับเหมาก่อสร้างจัดสร้างห้องส้วม ที่ล้างมือและลานซักล้าง ให้เพียงพอกับความต้องการของแรงงานโดยในการบำบัดน้ำเสียต้องจัดให้มีระบบบำบัดน้ำเสียรองรับน้ำเสียได้ไม่น้อยกว่า 15 ลบ.ม./วัน บำบัดน้ำเสียให้มีค่า BOD ไม่เกิน 20 มก./ล. โดยน้ำทิ้งภายหลังการบำบัดจะระบายออกสู่ท่อระบายน้ำริมถนนบริเวณด้านหน้าโครงการต่อไป | - โครงการได้จัดให้มีห้องส้วม ที่ล้างมือและลานซักล้าง อย่างเพียงพอกับความต้องการของแรงงานโดยจัดให้มีระบบบำบัดน้ำเสียรองรับน้ำเสียได้ไม่น้อยกว่า 15 ลบ.ม./วัน บำบัดน้ำเสียให้มีค่า BOD ไม่เกิน 20 มก./ล. โดยน้ำทิ้งภายหลังการบำบัดจะระบายออกสู่ท่อระบายน้ำริมถนนบริเวณด้านหน้าโครงการ ซึ่งในช่วงรื้อถอนภายในอาคาร ในช่วงเดือน ส.ค.-พ.ย. มีค่า BOD = < 2.0-116 มก./ล. | - ไม่พบปัญหา | <p>รูปที่ 3.20 ระบบบำบัดน้ำเสีย</p> <p>รูปที่ 3.21 ห้องน้ำห้องส้วม</p> |

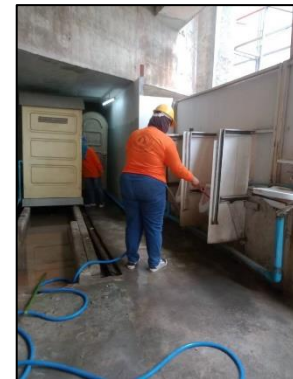
| ผลกระทบสิ่งแวดล้อม | มาตรการป้องกันและแก้ไขผลกระทบสิ่งแวดล้อม | รายละเอียดการปฏิบัติจริง | ปัญหาและแนวทางแก้ไข | การอ้างอิง |
|---|---|---|---|---|
| 1.6 คุณภาพน้ำ | 2. จัดให้มีคนงานคอยดูแลรักษาความสะอาดห้องส้วมให้สะอาดอยู่เสมอ | - โครงการจัดให้มีคนงานดูแลรักษาความสะอาดห้องส้วมเป็นประจำเพื่อให้มีความสะอาดอยู่เสมอ | - ไม่พบปัญหา | <p>รูปที่ 3.22 คนงานทำความสะอาดห้องน้ำ</p> |

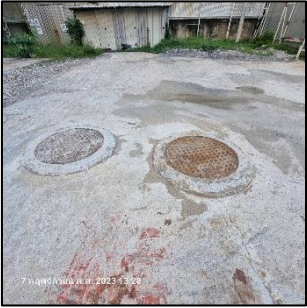
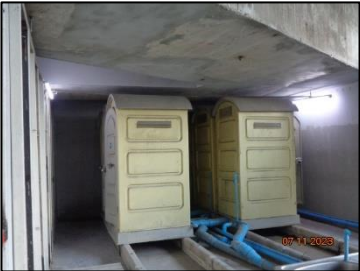
| ผลกระทบสิ่งแวดล้อม | มาตรการป้องกันและแก้ไขผลกระทบสิ่งแวดล้อม | รายละเอียดการปฏิบัติจริง | ปัญหาและแนวทางแก้ไข | การอ้างอิง |
|---|---|---|---|---|
| 3.2 น้ำเสีย | 1. กำหนดให้ผู้รับเหมาก่อสร้างจัดสร้างห้องส้วม ที่อาบน้ำและลานซักล้าง ให้เพียงพอกับความต้องการของคนงาน โดยในการบำบัดน้ำเสียต้องจัดให้มีระบบบำบัดน้ำเสียแบบผลเติมอากาศ ซึ่งรองรับน้ำเสียได้ไม่น้อยกว่า 15 ลบ.ม /วัน บ่อน้ำทิ้งมีค่า BOD ไม่เกิน 20 มก./ล. ภายหลังการบำบัดจะปล่อยระบายออกสู่ท่อระบายน้ำด้านหน้าโครงการต่อไป | - โครงการจัดให้มีห้องส้วม ที่ล้างมือและลานซักล้าง อย่างเพียงพอกับความต้องการของคนงานโดยจัดให้มีระบบบำบัดน้ำเสียรองรับน้ำเสียได้ไม่น้อยกว่า 15 ลบ.ม/วัน บำบัดน้ำเสียให้มีค่า BOD ไม่เกิน 20 มก./ล. โดยน้ำทิ้งภายหลังการบำบัดจะระบายออกสู่ท่อระบายน้ำริมถนนบริเวณด้านหน้าโครงการซึ่งในช่วงรื้อถอนภายในอาคารในช่วงเดือน ส.ค.-พ.ย. มีค่า BOD = < 2.0-116 มก./ล. | - ไม่พบปัญหา | <p>รูปที่ 3.20 ระบบบำบัดน้ำเสีย</p> <p>รูปที่ 3.21 ห้องน้ำห้องส้วม</p> |

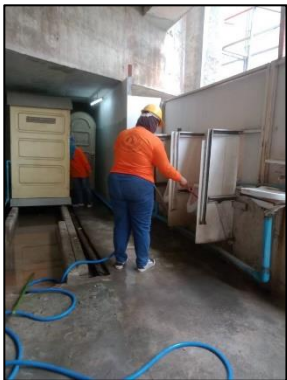
| ผลกระทบสิ่งแวดล้อม | มาตรการป้องกันและแก้ไขผลกระทบสิ่งแวดล้อม | รายละเอียดการปฏิบัติจริง | ปัญหาและแนวทางแก้ไข | การอ้างอิง |
|---|---|---|---|---|
| 3.3 น้ำเสีย | 2. จัดให้มีคนงานคอยดูแลรักษาความสะอาดห้องส้วมให้สะอาดอยู่เสมอ | - โครงการจัดให้มีคนงานคอยดูแลรักษาความสะอาดห้องส้วมให้สะอาดอยู่เสมอ | - ไม่พบปัญหา | <p>รูปที่ 3.22 คนงานทำความสะอาดห้องน้ำ</p> |

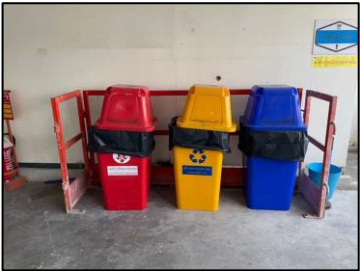
| ผลกระทบสิ่งแวดล้อม | มาตรการป้องกันและแก้ไขผลกระทบสิ่งแวดล้อม | รายละเอียดการปฏิบัติจริง | ปัญหาและแนวทางแก้ไข | การอ้างอิง |
|---|---|---|---|---|
| 3.4 การจัดการมูลฝอย | 1. จัดให้มีถังมูลฝอยขนาด 100 ลิตร จำนวน 9 ถัง ตามจุดต่างๆ ในบริเวณพื้นที่บ้านพักคนงาน และห้องน้ำ/ห้องสุขาอย่างเพียงพอ รองรับมูลฝอยไม่น้อยกว่า 900 ลิตร/วัน | - โครงการจัดให้มีถังมูลฝอย ตามจุดต่างๆในบริเวณพื้นที่โครงการ และห้องน้ำ/ห้องสุขาอย่างเพียงพอ | - ไม่พบปัญหา | <p>รูปที่ 3.24 ถังรองรับขยะมูลฝอย</p> |

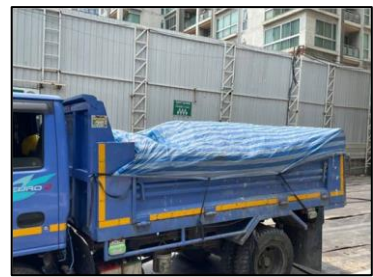
| ผลกระทบสิ่งแวดล้อม | มาตรการป้องกันและแก้ไขผลกระทบสิ่งแวดล้อม | รายละเอียดการปฏิบัติจริง | ปัญหาและแนวทางแก้ไข | การอ้างอิง |
|---|---|---|---|---|
| 3.4 การจัดการมูลฝอย | 4. ใช้ผ้าใบคลุมรถบรรทุกทุกที่ใช้ขนส่งเศษวัสดุก่อสร้าง เพื่อป้องกันการร่วงหล่นลงบนถนน | - ในช่วงที่มีการขนดินภายในโครงการ ได้มีการกำชับให้รถบรรทุกขนดินเข้า-ออก พื้นที่ก่อสร้างต้องมีผ้าใบปิดให้มิดชิด ซึ่ง ปัจจุบันไม่มีกิจกรรมการขนส่งดินเกิดขึ้น | - ไม่พบปัญหา | <p>รูปที่ 3.10 รถบรรทุกดินปิดคลุมผ้าใบอย่างมิดชิดขณะขนดิน เข้า-ออกโครงการ</p> |

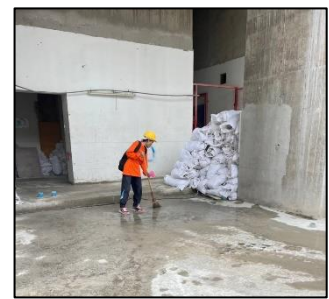
| ผลกระทบสิ่งแวดล้อม | มาตรการป้องกันและแก้ไขผลกระทบสิ่งแวดล้อม | รายละเอียดการปฏิบัติจริง | ปัญหาและแนวทางแก้ไข | การอ้างอิง |
|---|---|---|---|---|
| | 5. ฉีดพรมน้ำบริเวณพื้นที่ก่อสร้างหรือบริเวณที่ทำให้เกิดฝุ่นวันละ 3 ครั้ง เข้า กลางวัน และเย็น ตลอดระยะเวลาการก่อสร้าง เพื่อลดการฟุ้งกระจายของฝุ่นละออง | - โครงการจัดให้มีคนงานฉีดพรมน้ำบริเวณพื้นที่ก่อสร้างและบริเวณที่ทำให้เกิดฝุ่นวันละ 3 ครั้ง เข้า กลางวัน และเย็น หรือตามความเหมาะสมตลอดระยะเวลาการก่อสร้าง เพื่อลดการฟุ้งกระจายของฝุ่นละออง | - ไม่พบปัญหา | <p>รูปที่ 3.25 เจ้าหน้าที่ฉีดพรมน้ำและทำความสะอาดบริเวณพื้นที่ก่อสร้าง</p> |

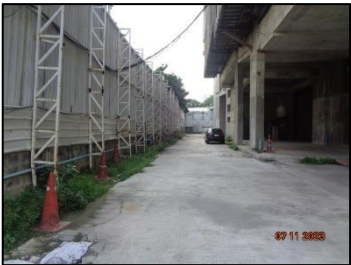
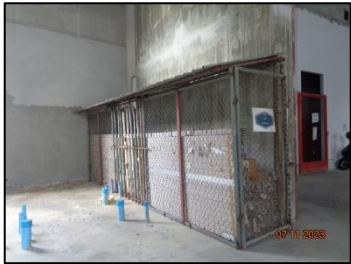
| ผลกระทบสิ่งแวดล้อม | มาตรการป้องกันและแก้ไขผลกระทบสิ่งแวดล้อม | รายละเอียดการปฏิบัติจริง | ปัญหาและแนวทางแก้ไข | การอ้างอิง |
|---|---|---|---|---|
| 3.6 การจราจร | 1. จัดให้มีสถานที่สำหรับกองวัสดุก่อสร้าง งานขนย้ายวัสดุก่อสร้าง และพื้นที่สำหรับจอดรถบรรทุกภายในโครงการไม่ให้ล้าออกมานอกพื้นที่โครงการ | - โครงการจัดให้มีสถานที่สำหรับกองวัสดุก่อสร้างภายในพื้นที่ก่อสร้าง และจัดให้มีพื้นที่สำหรับจอดรถบรรทุกภายในโครงการไม่ให้ล้าออกมานอกพื้นที่โครงการ | - ไม่พบปัญหา | <p>รูปที่ 3.27 พื้นที่จอดรถภายในโครงการ</p> <p>รูปที่ 3.9 การกองวัสดุก่อสร้างไว้พื้นที่ที่จัดเตรียมไว้</p> |

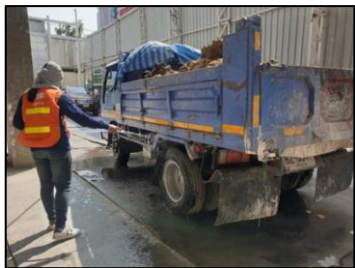
| ผลกระทบสิ่งแวดล้อม | มาตรการป้องกันและแก้ไขผลกระทบสิ่งแวดล้อม | รายละเอียดการปฏิบัติจริง | ปัญหาและแนวทางแก้ไข | การอ้างอิง |
|---|---|---|---|---|
| 3.6 การจราจร | 2. จัดให้มีจุดล้างล้อรถในโครงการเพื่อป้องกันไม่ให้มี ผุ่น หิน ดิน และเศษวัสดุ ติดล้อรถยนต์ออกไปรบกวนบนผิวการจราจรบนถนนภายนอกโครงการ | - โครงการจัดให้มีจุดล้างล้อรถในโครงการเพื่อป้องกันไม่ให้มี ผุ่น หิน ดิน และเศษวัสดุ ติดล้อรถยนต์ออกไปรบกวนบนผิวการจราจรบนถนนภายนอกโครงการ ซึ่งในเดือน ส.ค.-พ.ย. 66 ไม่มีกิจกรรมการล้างล้อรถ เนื่องจากภายในพื้นที่โครงการเป็นถนนคอนกรีตทั้งหมด และไม่มีกิจกรรมการขุดดินภายในพื้นที่โครงการ มีเพียงกิจกรรมงานสถาปัตยกรรมรื้อถอน และปรับปรุงภายในอาคารบางส่วนเท่านั้น | - ไม่พบปัญหา | <br>รูปที่ 3.13 ล้างล้อรถบรรทุก ก่อนออกนอกพื้นที่ก่อสร้าง |

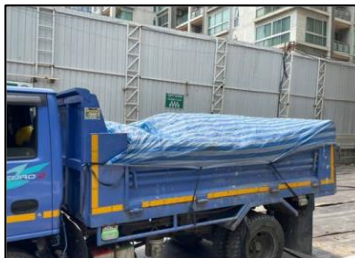
| ผลกระทบสิ่งแวดล้อม | มาตรการป้องกันและแก้ไขผลกระทบสิ่งแวดล้อม | รายละเอียดการปฏิบัติจริง | ปัญหาและแนวทางแก้ไข | การอ้างอิง |
|---|---|---|---|---|
| | 3. จัดให้มีผ้าใบคลุมหลังกระบะของรถบรรทุก ทุกคันที่เข้า-ออกโครงการ เพื่อป้องกันผุ่น หิน ดิน และเศษวัสดุที่อาจจะกระเด็นตกหล่นบนผิวการจราจรของถนนภายนอกโครงการ เพื่อความปลอดภัย | - โครงการจัดให้มีผ้าใบคลุมหลังกระบะของรถบรรทุกทุกคันที่เข้า-ออกโครงการ เพื่อป้องกันผุ่น หิน ดิน และเศษวัสดุที่ อาจจะกระเด็นตกหล่นบนผิวการจราจรของถนนภายนอกโครงการ เพื่อความปลอดภัย ซึ่งปัจจุบันมีเพียงกิจกรรมงานสถาปัตยกรรมรื้อถอน และปรับปรุงภายในอาคารบางส่วนเท่านั้น | - ไม่พบปัญหา | <br>รูปที่ 3.10 รถบรรทุกดินปิดคลุมผ้าใบอย่างมิดชิดขณะขนดิน เข้า-ออกโครงการ |

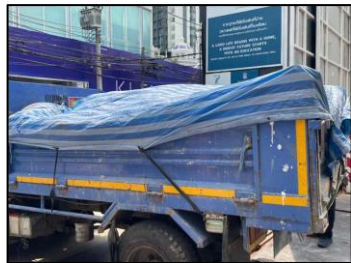
| ผลกระทบสิ่งแวดล้อม | มาตรการป้องกันและแก้ไขผลกระทบสิ่งแวดล้อม | รายละเอียดการปฏิบัติจริง | ปัญหาและแนวทางแก้ไข | การอ้างอิง |
|---|---|---|---|---|
| 3.6 การจราจร (ต่อ) | 6. รถยนต์ส่งวัสดุก่อสร้างของโครงการจะจัดให้มีการติดแผ่นป้ายสะท้อนแสงและธงสีบริเวณท้ายรถเพื่อให้ผู้ขับขี่ยานพาหนะบนถนน สังเกตเห็นรถดังกล่าวได้อย่างชัดเจน เพื่อป้องกันการเฉี่ยวชน | - โครงการดำเนินการควบคุมให้รถบรรทุกหรือรถยนต์ส่งวัสดุมีการติดแผ่นป้ายสะท้อนแสงและธงสีบริเวณท้ายรถ เพื่อให้ผู้ขับขี่ยานพาหนะบนถนน สังเกตเห็นรถได้อย่างชัดเจนเพื่อป้องกันการเฉี่ยวชน | - ไม่พบปัญหา | <br>รูปที่ 3.28 ป้ายสะท้อนบริเวณท้ายรถขนส่งวัสดุก่อสร้าง |

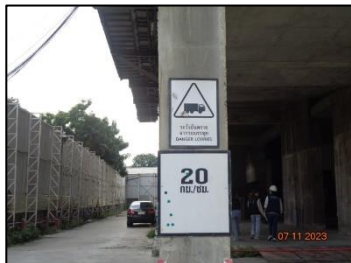
| ผลกระทบสิ่งแวดล้อม | มาตรการป้องกันและแก้ไขผลกระทบสิ่งแวดล้อม | รายละเอียดการปฏิบัติจริง | ปัญหาและแนวทางแก้ไข | การอ้างอิง |
|---|---|---|---|---|
| | 7. ควบคุมน้ำหนักรถบรรทุกตามพิกัด และจำกัดความเร็วของรถไม่เกิน 30 กม./ชม. และกำชับให้ผู้ขับรถบรรทุกปฏิบัติตามพระราชบัญญัติการจราจรทางบก และให้ขับรถด้วยความระมัดระวังเป็นพิเศษ | - โครงการกำหนดให้มีการควบคุมน้ำหนักรถบรรทุกตามพิกัด และบริเวณพื้นที่ชุมชนมีการจำกัดความเร็วของรถไม่เกิน 30 กม./ชม. และกำชับให้ผู้ขับรถบรรทุกปฏิบัติตามพระราชบัญญัติการจราจรทางบก และให้ขับรถด้วยความระมัดระวังเป็นพิเศษ | - ไม่พบปัญหา | <br>รูปที่ 3.29 ป้ายสัญลักษณ์จราจร |

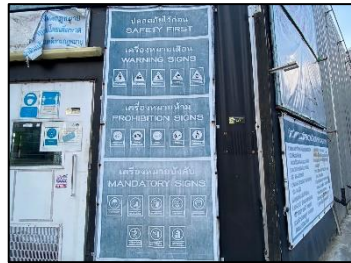
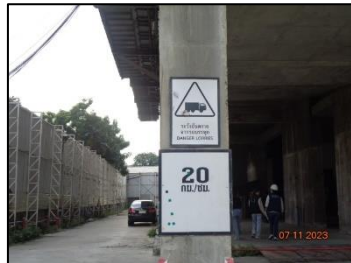
| ผลกระทบสิ่งแวดล้อม | มาตรการป้องกันและแก้ไขผลกระทบสิ่งแวดล้อม | รายละเอียดการปฏิบัติจริง | ปัญหาและแนวทางแก้ไข | การอ้างอิง |
|---|---|---|---|---|
| 3.6 การจราจร (ต่อ) | 8. ติดตั้งป้ายสัญญาณจราจรต่างๆ อาทิ ป้ายชะลอความเร็ว เขตก่อสร้าง ทางชำรุด เป็นต้น ทั้งในพื้นที่โครงการและบริเวณทางเข้า-ออกพื้นที่โครงการ | - โครงการมีการติดตั้งป้ายสัญญาณจราจรและป้ายเตือนต่างๆ ภายในพื้นที่โครงการและบริเวณทางเข้า-ออกพื้นที่โครงการ | - ไม่พบ ปัญหา | <p>รูปที่ 3.29 ป้ายสัญลักษณ์จราจร (ต่อ)</p> |

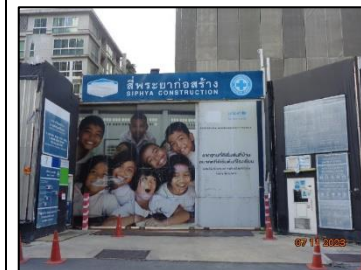
| ผลกระทบสิ่งแวดล้อม | มาตรการป้องกันและแก้ไขผลกระทบสิ่งแวดล้อม | รายละเอียดการปฏิบัติจริง | ปัญหาและแนวทางแก้ไข | การอ้างอิง |
|---|---|---|---|---|
| | 10. จัดให้มีป้ายชื่อโครงการและลูกศรแสดงทิศทางเข้า-ออกบริเวณทางเข้า-ออกด้านหน้าโครงการให้ชัดเจน | - โครงการจัดให้มีป้ายชื่อโครงการและลูกศรแสดงทิศทางเข้า-ออกบริเวณทางเข้า-ออกด้านหน้าโครงการให้ชัดเจน | - ไม่พบปัญหา | <p>รูปที่ 3.2 ป้ายประชาสัมพันธ์บริเวณด้านหน้าโครงการ</p> |

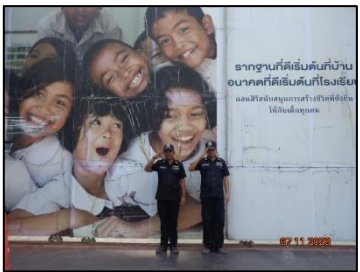
| ผลกระทบสิ่งแวดล้อม | มาตรการป้องกันและแก้ไขผลกระทบสิ่งแวดล้อม | รายละเอียดการปฏิบัติจริง | ปัญหาและแนวทางแก้ไข | การอ้างอิง |
|---|---|---|---|---|
| 3.6 การจราจร (ต่อ) | 11. จัดให้มีเจ้าหน้าที่ดูแลรักษาความปลอดภัย บริเวณหน้าโครงการ เพื่อคอยอำนวยความสะดวก ด้านการจราจรเมื่อมีการเข้า-ออกโครงการ และติดตั้งไฟฟ้าส่องสว่างบริเวณทางเข้า-ออกโครงการให้สามารถมองเห็นรถที่เข้าและออกโครงการได้อย่างชัดเจนในช่วงเวลากลางคืน | - โครงการจัดให้มีเจ้าหน้าที่ดูแลรักษาความปลอดภัย บริเวณหน้าโครงการ เพื่อคอยอำนวยความสะดวก ด้านการจราจรเมื่อมีการเข้า-ออกโครงการ และติดตั้งไฟฟ้าส่องสว่างบริเวณทางเข้า-ออกโครงการให้สามารถมองเห็นรถที่เข้าและออกโครงการได้อย่างชัดเจน | - ไม่พบปัญหา | <p>รูปที่ 3.30 เจ้าหน้าที่ดูแลความปลอดภัย บริเวณด้านหน้าโครงการ</p> |

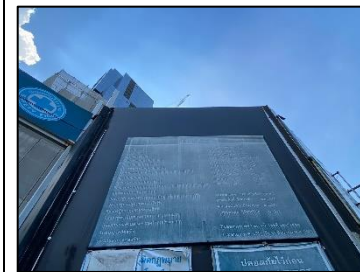
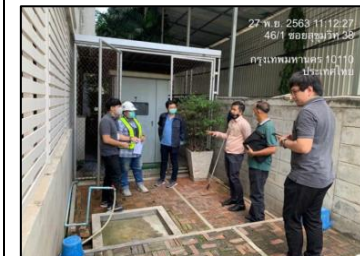
| ผลกระทบสิ่งแวดล้อม | มาตรการป้องกันและแก้ไขผลกระทบสิ่งแวดล้อม | รายละเอียดการปฏิบัติจริง | ปัญหาและแนวทางแก้ไข | การอ้างอิง |
|---|---|---|---|---|
| 4 คุณค่าคุณภาพชีวิต<br>4.1 สภาพเศรษฐกิจ และสังคม | 3. ติดตั้งป้ายประกาศเกี่ยวกับโครงการ ระยะเวลาการก่อสร้างโครงการ และข้อความแสดงการขออภัยที่อาจไม่ได้รับความสะดวกเนื่องจากการก่อสร้าง เพื่อสร้างความเข้าใจกับประชาชน | - โครงการมีการติดตั้งป้ายประกาศเกี่ยวกับโครงการ ระยะเวลาการก่อสร้างโครงการ และเข้าพบปะพูดคุยกับผู้พักอาศัยข้างเคียง และแจ้งกำหนดการก่อสร้างให้รับทราบ หากเกิดผลกระทบใดๆ ผู้ได้รับผลกระทบสามารถติดต่อกับโครงการหรือผู้รับผิดชอบได้โดยตรง | - ไม่พบปัญหา | <br>รูปที่ 3.2 ป้ายประชาสัมพันธ์บริเวณด้านหน้าโครงการ<br><br><br>รูปที่ 3.4 เจ้าหน้าที่พบปะผู้พักอาศัยข้างเคียงก่อนการก่อสร้าง |

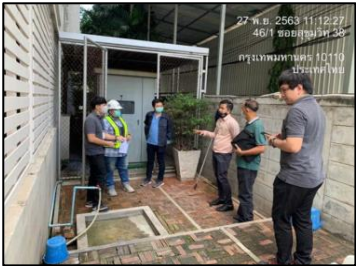
| ผลกระทบสิ่งแวดล้อม | มาตรการป้องกันและแก้ไขผลกระทบสิ่งแวดล้อม | รายละเอียดการปฏิบัติจริง | ปัญหาและแนวทางแก้ไข | การอ้างอิง |
|---|---|---|---|---|
| 4.1 สภาพเศรษฐกิจ และสังคม (ต่อ) | 1. ก่อนดำเนินการก่อสร้าง เจ้าหน้าที่จากบริษัทผู้รับเหมาต้องเข้าไปแจ้งต่อผู้พักอาศัยที่อยู่ติดกับโครงการ และให้หมายเลขโทรศัพท์ของเจ้าหน้าที่ควบคุมการก่อสร้างเพื่อให้สามารถติดต่อกับโครงการได้โดยตรง | - ก่อนก่อสร้างโครงการ โครงการจัดให้มีเจ้าหน้าที่จากบริษัทผู้รับเหมาเข้าพบผู้ที่อยู่ติดกับโครงการ และให้หมายเลขโทรศัพท์ของเจ้าหน้าที่ควบคุมงานก่อสร้างเพื่อให้ผู้พักอาศัยสามารถติดต่อกับโครงการได้โดยตรง ซึ่งปัจจุบัน เป็นกิจกรรมการรื้อถอนภายในอาคารบางส่วน | ไม่พบปัญหา | <p>รูปที่ 3.4 เจ้าหน้าที่ผู้รับเหมาเข้าแจ้งรายละเอียดการก่อสร้างกับผู้พักอาศัยติดโครงการ</p> |

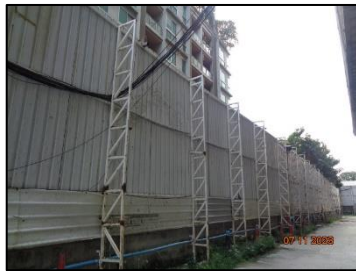
| ผลกระทบสิ่งแวดล้อม | มาตรการป้องกันและแก้ไขผลกระทบสิ่งแวดล้อม | รายละเอียดการปฏิบัติจริง | ปัญหาและแนวทางแก้ไข | การอ้างอิง |
|---|---|---|---|---|
| | 2. จัดทำรั้วทึบชั่วคราว สูง 6 เมตร โดยรอบบริเวณพื้นที่ก่อสร้าง | - โครงการได้จัดทำรั้วทึบชั่วคราว สูง 6 เมตร โดยรอบบริเวณพื้นที่ก่อสร้าง | | <p>รูปที่ 3.1 รั้วทึบชั่วคราว</p> |

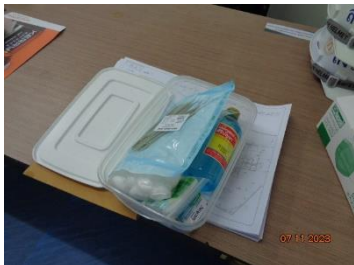
| ผลกระทบสิ่งแวดล้อม | มาตรการป้องกันและแก้ไขผลกระทบสิ่งแวดล้อม | รายละเอียดการปฏิบัติจริง | ปัญหาและแนวทางแก้ไข | การอ้างอิง |
|---|---|---|---|---|
| | 5. จัดให้มีห้องปฐมพยาบาลและเจ้าหน้าที่สำหรับคนงานที่ทำงานก่อสร้าง จัดให้มีเครื่องมือและอุปกรณ์การรักษาพยาบาลเบื้องต้นอย่างครบถ้วน | - โครงการดำเนินการจัดเตรียมห้องปฐมพยาบาล อุปกรณ์เครื่องมือปฐมพยาบาลเบื้องต้น และจัดให้มีเจ้าหน้าที่ปฐมพยาบาลสำหรับคนงานก่อสร้างที่ได้รับบาดเจ็บ | - ไม่พบปัญหา | <p>รูปที่ 3.34 อุปกรณ์ปฐมพยาบาล</p> |

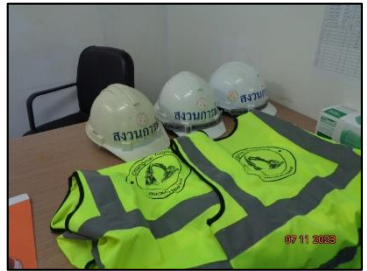
| ผลกระทบสิ่งแวดล้อม | มาตรการป้องกันและแก้ไขผลกระทบสิ่งแวดล้อม | รายละเอียดการปฏิบัติจริง | ปัญหาและแนวทางแก้ไข | การอ้างอิง |
|---|---|---|---|---|
| | 8. จัดเตรียมอุปกรณ์ป้องกันอุบัติเหตุในระหว่างการทำงานให้กับคนงาน เช่น หมวกนิรภัย แวนตานิรภัย หน้ากากกันฝุ่น ปลั๊กเสียบหู ถุงมือ เป็นต้น | - โครงการได้จัดเตรียมอุปกรณ์คุ้มครองความปลอดภัยส่วนบุคคลให้แก่คนงานก่อสร้างอย่างเพียงพอและเหมาะสมกับประเภทงาน | - ไม่พบปัญหา | รูปที่ 3.35 ป้ายข้อกำหนดความปลอดภัยในการทำงาน<br> |

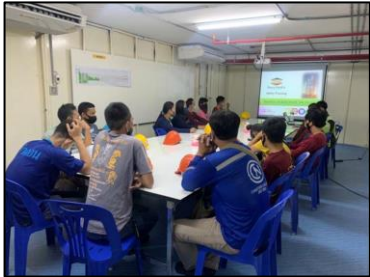
| ผลกระทบสิ่งแวดล้อม | มาตรการป้องกันและแก้ไขผลกระทบสิ่งแวดล้อม | รายละเอียดการปฏิบัติจริง | ปัญหาและแนวทางแก้ไข | การอ้างอิง |
|---|---|---|---|---|
| 4.1 สภาพเศรษฐกิจ และสังคม (ต่อ) | 9. จัดอบรมชี้แจงมาตรการรักษาความปลอดภัยแก่หัวหน้าคนงาน หรือจัดหาคู่มือรักษาความปลอดภัยในการก่อสร้างพร้อมชี้แจงในเรื่องความปลอดภัยให้ดียิ่งขึ้น | - โครงการดำเนินการจัดอบรมชี้แจงมาตรการรักษาความปลอดภัยให้แก่หัวหน้างาน คนงานก่อสร้าง พร้อมกำชับให้ทุกคนปฏิบัติตามคู่มือ/มาตรการรักษาความปลอดภัยอย่างเคร่งครัด | - ไม่พบปัญหา | <p>ภาคผนวกที่ 10</p> <p>รูปที่ 3.37 อบรมคนงาน</p> |

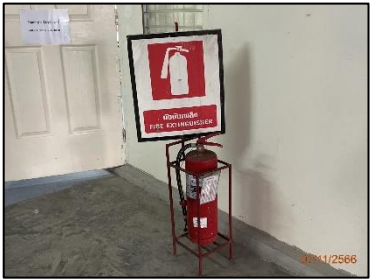
| ผลกระทบสิ่งแวดล้อม | มาตรการป้องกันและแก้ไขผลกระทบสิ่งแวดล้อม | รายละเอียดการปฏิบัติจริง | ปัญหาและแนวทางแก้ไข | การอ้างอิง |
|---|---|---|---|---|
| | 10. ควบคุมดูแลและสอดส่องการใช้ไฟฟ้าและจัดเตรียมอุปกรณ์ดับเพลิงที่จำเป็น | - โครงการจัดให้มีเจ้าหน้าที่ที่มีความรู้ ความเชี่ยวชาญ ควบคุมดูแลการใช้ไฟฟ้า พร้อมทั้งจัดเตรียมอุปกรณ์ดับเพลิงไว้ในแต่ละจุดภายในพื้นที่โครงการ เพื่อความปลอดภัยในการทำงาน | - ไม่พบปัญหา | <p>รูปที่ 3.32 ถึงดับเพลิงเคมี</p> |

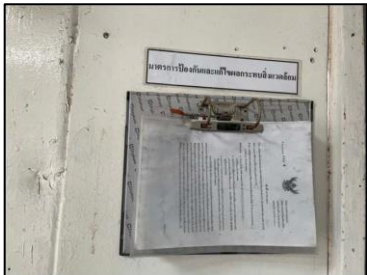
| ผลกระทบสิ่งแวดล้อม | มาตรการป้องกันและแก้ไขผลกระทบสิ่งแวดล้อม | รายละเอียดการปฏิบัติงานจริง | ปัญหาและแนวทางแก้ไข | การอ้างอิง |
|---|---|---|---|---|
| | 16. จัดให้มีการประกันภัยความรับผิดชอบต่อชีวิต ร่างกาย และทรัพย์สินของบุคคลภายนอก และแสดงสำเนาตารางกรมธรรม์ประกันภัยดังกล่าวไว้ในที่เปิดเผยและเห็นได้ง่าย ภายในพื้นที่ก่อสร้าง | - โครงการได้จัดทำประกันภัยความรับผิดชอบต่อชีวิต ร่างกายและทรัพย์สินของบุคคลภายนอก และได้ประชาสัมพันธ์ตารางกรมธรรม์ประกันภัยไว้ในบริเวณพื้นที่ก่อสร้าง | - ไม่พบปัญหา | ภาคผนวกที่ 9<br><br>รูปที่ 3.38 สำเนากรมธรรม์ติดบริเวณด้านหน้าโครงการ |

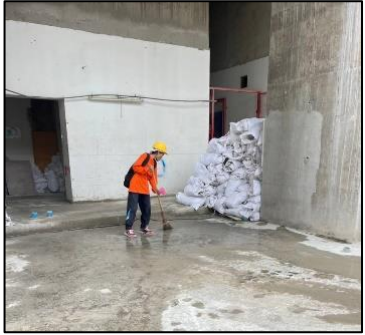
| ผลกระทบสิ่งแวดล้อม | มาตรการป้องกันและแก้ไขผลกระทบสิ่งแวดล้อม | รายละเอียดการปฏิบัติจริง | ปัญหาและแนวทางแก้ไข | การอ้างอิง |
|---|---|---|---|---|
| | 2. ฉีดพรมน้ำบริเวณพื้นที่ก่อสร้างหรือบริเวณที่ทำให้เกิดฝุ่นวันละ 3 ครั้ง เช้า กลางวัน และเย็น ตลอดระยะเวลาการก่อสร้าง เพื่อลดการฟุ้งกระจายของฝุ่นละออง | - โครงการจัดให้มีคนงานฉีดพรมน้ำบริเวณพื้นที่ก่อสร้างและบริเวณที่ทำให้เกิดฝุ่นวันละ 3 ครั้ง เช้า กลางวัน และเย็น หรือตามความเหมาะสมตลอดระยะเวลาการก่อสร้าง เพื่อลดการฟุ้งกระจายของฝุ่นละออง | - ไม่พบปัญหา | <p>รูปที่ 3.25 เจ้าหน้าที่ฉีดพรมน้ำและทำความสะอาดบริเวณพื้นที่ก่อสร้าง</p> |

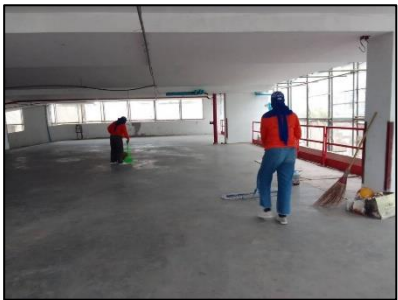
| ผลกระทบ<br>สิ่งแวดล้อม | มาตรการป้องกันและแก้ไขผลกระทบสิ่งแวดล้อม | รายละเอียดการปฏิบัติจริง | ปัญหาและ<br>แนวทางแก้ไข | การอ้างอิง |
|---|---|---|---|---|
| 1.1) ด้านสุขภาพร่างกาย<br>- โรคระบบทางเดินหายใจ<br>(ต่อ) | 5. รักษาความสะอาดบริเวณทางเข้า-ออก โครงการ<br>ให้ปราศจากเศษดิน ทราย ตกค้าง ตลอดระยะการ<br>ก่อสร้าง | - โครงการจัดให้มีเจ้าหน้าที่ทำความสะอาดบริเวณ<br>ทางเข้า-ออก และภายในพื้นที่โครงการ ตลอดระยะการ<br>ก่อสร้าง | - ไม่พบปัญหา | <p>รูปที่ 3.12 เจ้าหน้าที่ทำความสะอาดภายใน<br/>พื้นที่โครงการ</p> |

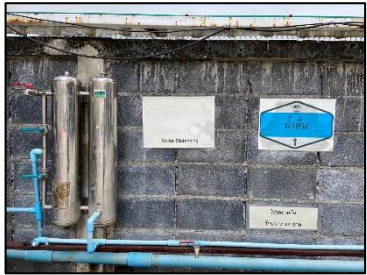
รูปที่ 3.39 น้ำดื่ม

| ผลกระทบ<br>สิ่งแวดล้อม | มาตรการป้องกันและแก้ไขผลกระทบสิ่งแวดล้อม | รายละเอียดการปฏิบัติจริง | ปัญหาและ<br>แนวทางแก้ไข | การอ้างอิง |
|---|---|---|---|---|
| 1.1) ด้านสุขภาพร่างกาย<br>- โรคระบบทางเดินหายใจ<br>(ต่อ) | 1. จัดเตรียมน้ำดื่มที่สะอาดไว้เพียงพอ | - โครงการมีการจัดเตรียมน้ำดื่มที่สะอาดไว้ให้คนงาน<br>อย่างเพียงพอ | - ไม่พบปัญหา | |

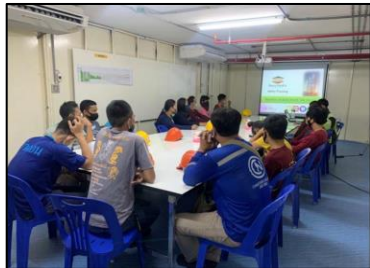
| ผลกระทบสิ่งแวดล้อม | มาตรการป้องกันและแก้ไขผลกระทบสิ่งแวดล้อม | รายละเอียดการปฏิบัติจริง | ปัญหาและแนวทางแก้ไข | การอ้างอิง |
|---|---|---|---|---|
| 1.1) ด้านสุขภาพร่างกาย<br>- โรคระบบทางเดินหายใจ<br>(ต่อ) | 3. จัดให้มีการอบรมชี้แจงคนงานด้านสุขลักษณะในการรับประทานอาหาร เช่น รับประทานอาหารที่ปรุงใหม่ ๆ ล้างมือก่อนรับประทานอาหาร เป็นต้น | - โครงการจัดให้มีการอบรมชี้แจงคนงานด้านสุขลักษณะในการรับประทานอาหาร ในกิจกรรม SafetyTalk ทุกๆสัปดาห์ | - ไม่พบปัญหา | <p>รูปที่ 3.37 อบรมคนงาน</p> |

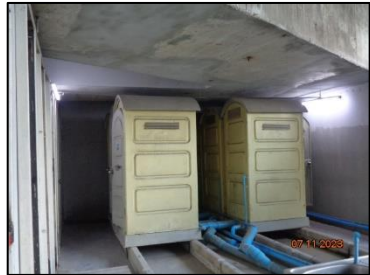
| ผลกระทบสิ่งแวดล้อม | มาตรการป้องกันและแก้ไขผลกระทบสิ่งแวดล้อม | รายละเอียดการปฏิบัติจริง | ปัญหาและแนวทางแก้ไข | การอ้างอิง |
|---|---|---|---|---|
| | 4. จัดให้มีห้องส้วมที่ถูกต้องสุขลักษณะ และกำจัดให้คนงานดูแลความสะอาดอย่างสม่ำเสมอ | - โครงการจัดให้มีห้องส้วมที่ถูกต้องสุขลักษณะ และเพียงพอพร้อมทั้งกำจัดให้คนงานดูแลความสะอาดอย่างสม่ำเสมอ | - ไม่พบปัญหา | <p>รูปที่ 3.23 ห้องน้ำ/ห้องส้วม</p> |

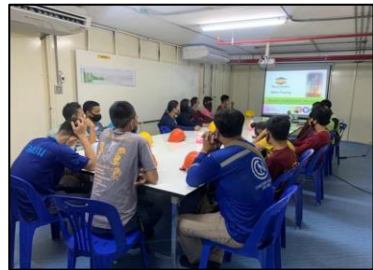
| ผลกระทบสิ่งแวดล้อม | มาตรการป้องกันและแก้ไขผลกระทบสิ่งแวดล้อม | รายละเอียดการปฏิบัติจริง | ปัญหาและแนวทางแก้ไข | การอ้างอิง |
|---|---|---|---|---|
| 1.1) ด้านสุขภาพร่างกาย<br>- โรคผิวหนัง (ต่อ) | 3. จัดให้มีการอบรมชี้แจงคนงานด้านสุขอนามัยส่วนบุคคลเช่น การรักษาความสะอาดร่างกาย สวมใส่เสื้อผ้าที่แห้ง และสะอาด | - โครงการจัดให้มีการอบรมชี้แจงคนงานเรื่องสุขอนามัยในการรับประทานอาหาร และการดูแลด้านความสะอาด เพื่อให้คนงานได้ดูแลตัวเองและปฏิบัติตนอย่างเหมาะสม | - ไม่พบปัญหา | <br>รูปที่ 3.37 อบรมคนงาน |

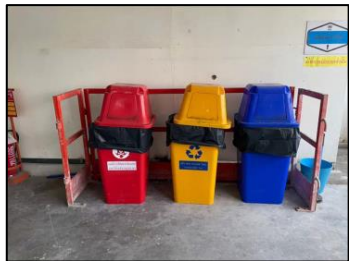
| ผลกระทบสิ่งแวดล้อม | มาตรการป้องกันและแก้ไขผลกระทบสิ่งแวดล้อม | รายละเอียดการปฏิบัติจริง | ปัญหาและแนวทางแก้ไข | การอ้างอิง |
|---|---|---|---|---|
| 1.1) ด้านสุขภาพร่างกาย<br>- โรคที่เกิดจากสัตว์เป็นพาหะนำโรค (ต่อ) | 3. จัดให้มีถังรองรับมูลฝอยที่สามารถรองรับมูลฝอยได้อย่างเพียงพอ และดูแลความสะอาดไม่ให้มีมูลฝอยล้นถัง เพื่อป้องกันสัตว์พาหะนำโรค เช่น แมลงวัน หนูหรือแมลงสาบ | - โครงการจัดให้มีถังรองรับมูลฝอยที่ปิดมิดชิด เพื่อป้องกันสัตว์พาหะนำโรค | - ไม่พบปัญหา | <br>รูปที่ 3.24 ถังรองรับขยะมูลฝอย |

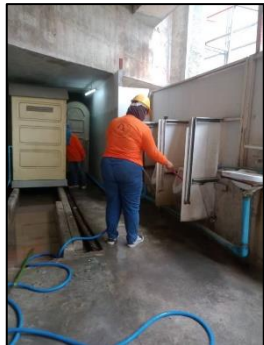
| ผลกระทบสิ่งแวดล้อม | มาตรการป้องกันและแก้ไขผลกระทบสิ่งแวดล้อม | รายละเอียดการปฏิบัติจริง | ปัญหาและแนวทางแก้ไข | การอ้างอิง |
|---|---|---|---|---|
| | 4. จัดให้มีเจ้าหน้าที่รักษาความสะอาดห้องส้วม และห้องอาบน้ำเป็นประจำ | - โครงการจัดให้มีเจ้าหน้าที่ทำความสะอาด ห้องน้ำเป็นประจำทุกวัน | - ไม่พบปัญหา | <br>รูปที่ 3.22 เจ้าหน้าที่ทำความสะอาดห้องน้ำ |

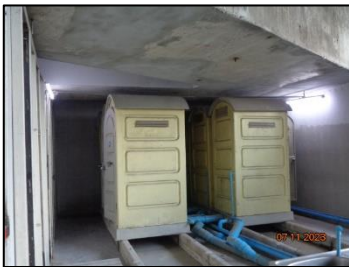
| ผลกระทบสิ่งแวดล้อม | มาตรการป้องกันและแก้ไขผลกระทบสิ่งแวดล้อม | รายละเอียดการปฏิบัติจริง | ปัญหาและแนวทางแก้ไข | การอ้างอิง |
|---|---|---|---|---|
| 1.1) ด้านสุขภาพร่างกาย<br>- โรคที่เกิดจากสัตว์เป็นพาหะนำโรค (ต่อ) | 5. จัดให้มีห้องส้วมที่สะอาดที่ถูกหลักสุขาภิบาล | - โครงการจัดให้มีห้องส้วมที่สะอาดเพียงพอและถูกหลักสุขาภิบาล และจัดให้มีเจ้าหน้าที่ทำความสะอาดห้องน้ำ/ห้องส้วมเป็นประจำ | - ไม่พบปัญหา | <br>รูปที่ 3.21 ห้องน้ำห้องส้วม |

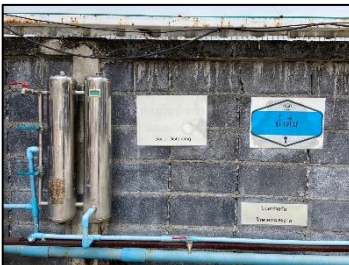
| ผลกระทบสิ่งแวดล้อม | มาตรการป้องกันและแก้ไขผลกระทบสิ่งแวดล้อม | รายละเอียดการปฏิบัติจริง | ปัญหาและแนวทางแก้ไข | การอ้างอิง |
|---|---|---|---|---|
| | 6. ดื่มและใช้น้ำที่สะอาด | - โครงการจัดเตรียมน้ำดื่มที่สะอาดให้แก่คนงานไว้อย่างเพียงพอ | - ไม่พบปัญหา | <br>รูปที่ 3.39 น้ำดื่ม |

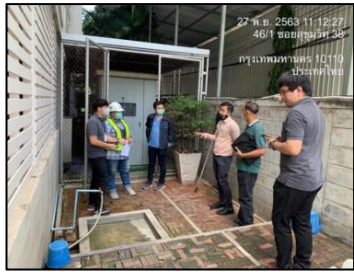
| ผลกระทบสิ่งแวดล้อม | มาตรการป้องกันและแก้ไขผลกระทบสิ่งแวดล้อม | รายละเอียดการปฏิบัติจริง | ปัญหาและแนวทางแก้ไข | การอ้างอิง |
|---|---|---|---|---|
| 1.1) ด้านสุขภาพร่างกาย<br>- อุบัติเหตุต่างๆ | 1. ก่อนที่จะทำการก่อสร้าง โครงการต้องจัดให้มีเจ้าหน้าที่จากบริษัทผู้รับเหมา เข้าไปแจ้งต่อผู้พักอาศัยที่อยู่ติดกับโครงการและให้หมายเลขโทรศัพท์ของเจ้าหน้าที่ควบคุมการก่อสร้าง เพื่อให้สามารถติดต่อกับโครงการได้โดยตรง | - ก่อนก่อสร้างโครงการ โครงการจัดให้มีเจ้าหน้าที่จากบริษัทผู้รับเหมาเข้าพบผู้ที่อยู่ติดกับโครงการ และให้หมายเลขโทรศัพท์ของเจ้าหน้าที่ควบคุมงานก่อสร้าง เพื่อให้ผู้พักอาศัยสามารถติดต่อกับโครงการได้โดยตรง ซึ่งปัจจุบัน เป็นกิจกรรมวานสถาปัตย์ งานรื้อถอน และปรับปรุงภายในอาคาร | - ไม่พบปัญหา | <br>รูปที่ 3.4 เจ้าหน้าที่เข้าพบผู้พักอาศัยข้างเคียง |

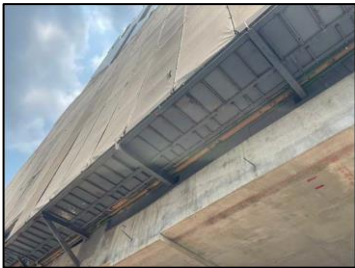
| ผลกระทบสิ่งแวดล้อม | มาตรการป้องกันและแก้ไขผลกระทบสิ่งแวดล้อม | รายละเอียดการปฏิบัติจริง | ปัญหาและแนวทางแก้ไข | การอ้างอิง |
|---|---|---|---|---|
| 1.1) ด้านสุขภาพร่างกาย<br>- อุบัติเหตุต่างๆ (ต่อ) | 3. ขณะทำโครงสร้างต้องทำ Chain Link ยื่นจากอาคาร เพื่อป้องกันเศษวัสดุร่วงหล่นและย้ายตามไปทุก 2-3 ชั้น | - โครงการดำเนินการติดตั้ง Chain Link ให้ยื่นออกมานอกอาคาร ขณะทำโครงสร้าง เพื่อป้องกันเศษวัสดุตกหล่น | - | <br>รูปที่ 3.33 Chain link |

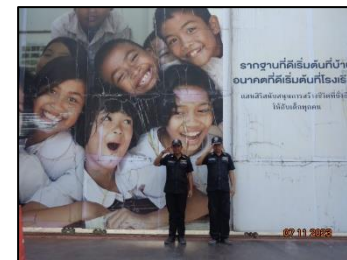
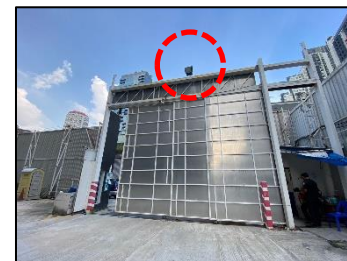
| ผลกระทบสิ่งแวดล้อม | มาตรการป้องกันและแก้ไขผลกระทบสิ่งแวดล้อม | รายละเอียดการปฏิบัติจริง | ปัญหาและแนวทางแก้ไข | การอ้างอิง |
|---|---|---|---|---|
| 1.1) ด้านสุขภาพร่างกาย<br>- อุบัติเหตุต่างๆ (ต่อ) | 8. บริเวณทางเข้า-ออกโครงการ ต้องจัดให้มีเจ้าหน้าที่รักษาความปลอดภัยดูแลการเข้า-ออกของเจ้าหน้าที่คนงานและยานพาหนะต่างๆ ตลอด 24 ชั่วโมง เพื่อความปลอดภัยและความเป็นระเบียบเรียบร้อย และติดตั้งไฟฟ้าส่องสว่างบริเวณทางเข้า-ออกโครงการให้สามารถมองเห็นรถที่เข้าและออกโครงการได้อย่างชัดเจนในช่วงเวลากลางคืน | - โครงการจัดให้มีเจ้าหน้าที่รักษาความปลอดภัยดูแลการเข้า-ออก ตลอด 24 ชั่วโมง เพื่อความปลอดภัยและความเป็นระเบียบเรียบร้อย และติดตั้งไฟฟ้าส่องสว่างบริเวณทางเข้า-ออกโครงการให้สามารถมองเห็นรถที่เข้าและออกโครงการได้อย่างชัดเจน | - ไม่พบปัญหา | <p>รูปที่ 3.30 เจ้าหน้าที่ดูแลความปลอดภัยบริเวณด้านหน้าโครงการ</p> <p>รูปที่ 3.18 ไฟส่องสว่าง</p> |

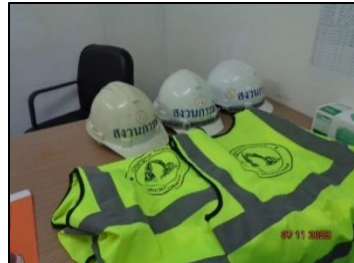
| ผลกระทบสิ่งแวดล้อม | มาตรการป้องกันและแก้ไขผลกระทบสิ่งแวดล้อม | รายละเอียดการปฏิบัติจริง | ปัญหาและแนวทางแก้ไข | การอ้างอิง |
|---|---|---|---|---|
| | 10. จัดเตรียมอุปกรณ์ป้องกันอุบัติเหตุในระหว่างการทำงานให้กับคนงาน เช่น หมวกนิรภัย แวนตานิรภัย หน้ากากกันฝุ่น ปลั๊กเสียบหู ถุงมือ เป็นต้น | - โครงการได้จัดเตรียมอุปกรณ์คุ้มครองความปลอดภัยส่วนบุคคลให้แก่คนงานก่อสร้าง | - ไม่พบปัญหา | <br>รูปที่ 3.36 อุปกรณ์ความปลอดภัยส่วนบุคคล |

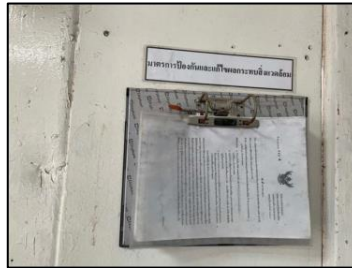
| ผลกระทบสิ่งแวดล้อม | มาตรการป้องกันและแก้ไขผลกระทบสิ่งแวดล้อม | รายละเอียดการปฏิบัติจริง | ปัญหาและแนวทางแก้ไข | การอ้างอิง |
|---|---|---|---|---|
| | 14. นำรายละเอียดการป้องกันและแก้ไขผลกระทบสิ่งแวดล้อมของโครงการ มาติดไว้บริเวณโครงการในบริเวณที่สามารถมองเห็นได้ง่าย | - โครงการดำเนินการนำรายละเอียดการป้องกันและแก้ไขผลกระทบสิ่งแวดล้อมของโครงการ มาติดไว้บริเวณโครงการในบริเวณที่สามารถมองเห็นได้ง่าย | - ไม่พบปัญหา | <br>รูปที่ 3.5 ป้ายสรุปมาตรการและแก้ไขผลกระทบสิ่งแวดล้อมบริเวณด้านหน้าโครงการ |

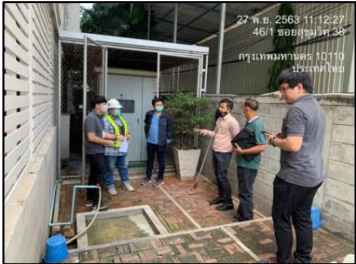
| ผลกระทบสิ่งแวดล้อม | มาตรการป้องกันและแก้ไขผลกระทบสิ่งแวดล้อม | รายละเอียดการปฏิบัติจริง | ปัญหาและแนวทางแก้ไข | การอ้างอิง |
|---|---|---|---|---|
| | 5. จัดให้มีเจ้าหน้าที่ของโครงการเข้าพบที่อยู่อาศัยข้างเคียงพื้นที่โครงการ รวมทั้งพื้นที่บ้านพักคนงานเป็นระยะๆ ตลอดระยะเวลาการก่อสร้าง เพื่อสร้างความสัมพันธ์ที่ดีและรับทราบปัญหาจากผู้ที่อยู่ข้างเคียงโครงการโดยตรง | - โครงการมีการติดตั้งป้ายประกาศเกี่ยวกับโครงการ ระยะเวลาการก่อสร้างโครงการ และเข้าพบปะพูดคุยกับผู้พักอาศัยข้างเคียง และแจ้งกำหนดการก่อสร้างให้รับทราบ หากเกิดผลกระทบใดๆ ผู้ได้รับผลกระทบสามารถติดต่อกับโครงการหรือผู้รับผิดชอบโดยตรง | - ไม่พบปัญหา | <p>รูปที่ 3.4 การเข้าพบปะพูดคุยกับผู้พักอาศัยข้างเคียง</p> |

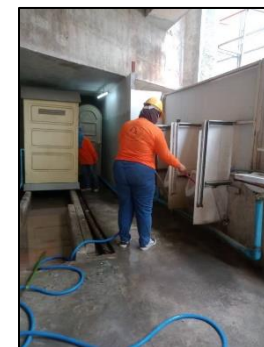
| ผลกระทบสิ่งแวดล้อม | มาตรการป้องกันและแก้ไขผลกระทบสิ่งแวดล้อม | รายละเอียดการปฏิบัติจริง | ปัญหาและแนวทางแก้ไข | การอ้างอิง |
|---|---|---|---|---|
| | 7. ดูแลรักษาความสะอาดของห้องน้ำ-ห้องส้วมคนงานรวมทั้งระบบระบายน้ำต่างๆ ไม่ให้น้ำท่วมขังที่อาจเกิดกลิ่นรบกวนผู้ที่อยู่อาศัยโดยรอบ | - โครงการดำเนินการให้มีเจ้าหน้าที่ทำความสะอาดห้องน้ำ-ห้องส้วมคนงานรวมทั้งระบบระบายน้ำต่างๆ เพื่อไม่ให้น้ำท่วมขัง และไม่ให้เกิดกลิ่นรบกวนผู้ที่อยู่อาศัยโดยรอบ | - ไม่พบปัญหา | <p>รูปที่ 3.22 เจ้าหน้าที่ทำความสะอาดห้องน้ำ</p> |

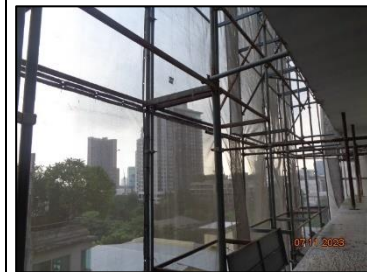
| ผลกระทบสิ่งแวดล้อม | มาตรการป้องกันและแก้ไขผลกระทบสิ่งแวดล้อม | รายละเอียดการปฏิบัติจริง | ปัญหาและแนวทางแก้ไข | การอ้างอิง |
|---|---|---|---|---|
| 1.2 ด้านสุขภาพจิต ได้แก่ ความเครียด ความวิตกกังวล ความหวาดกลัว การนอนไม่หลับ เป็นต้น (ต่อ) | 10. ทำแผงตาข่ายกันรอบอาคาร โดยใช้โครงเหล็กขึงด้วยตาข่ายถี่ทุกชั้น | - โครงการได้จัดทำแผงตาข่ายกันรอบอาคาร โดยใช้โครงเหล็กขึงด้วยตาข่ายถี่ทุกชั้น | - ไม่พบปัญหา | <br>รูปที่ 3.40 โครงเหล็กรอบอาคารปิดทึบด้วยผ้าใบ |

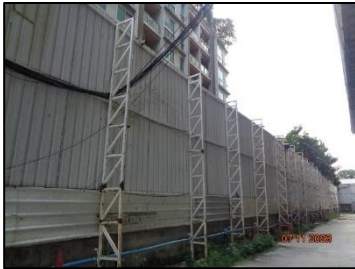
| ผลกระทบสิ่งแวดล้อม | มาตรการป้องกันและแก้ไขผลกระทบสิ่งแวดล้อม | รายละเอียดการปฏิบัติจริง | ปัญหาและแนวทางแก้ไข | การอ้างอิง |
|---|---|---|---|---|
| 4.3 สุนทรียภาพ | 1. จัดทำรั้วทึบชั่วคราว สูง 6 เมตร โดยรอบบริเวณพื้นที่ก่อสร้าง | - โครงการได้จัดทำรั้วทึบชั่วคราว สูง 6 เมตร โดยรอบบริเวณพื้นที่ก่อสร้าง | - ไม่พบปัญหา | <p>รูปที่ 3.1 รั้วทึบชั่วคราว</p> |

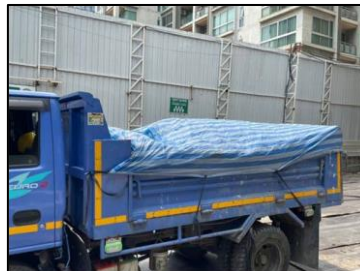
| ผลกระทบสิ่งแวดล้อม | มาตรการป้องกันและแก้ไขผลกระทบสิ่งแวดล้อม | รายละเอียดการปฏิบัติจริง | ปัญหาและแนวทางแก้ไข | การอ้างอิง |
|---|---|---|---|---|
| 4.3 คุณภาพ (ต่อ) | 3. ใช้ผ้าใบคลุมรถบรรทุกที่ใช้ขนส่งเศษวัสดุก่อสร้างเพื่อป้องกันการร่วงหล่นลงบนถนน | - โครงการกำหนดให้ใช้ผ้าใบคลุมรถบรรทุกที่ใช้ขนส่งเศษวัสดุก่อสร้างเพื่อป้องกันการร่วงหล่นลงบนถนน ซึ่งปัจจุบันไม่มีกิจกรรมการขนส่งดินเกิดขึ้น | - ไม่พบปัญหา | <p>รูปที่ 3.10 รถบรรทุกดินปิดคลุมผ้าใบอย่างมิดชิดขณะขนดิน เข้า-ออกโครงการ</p> |

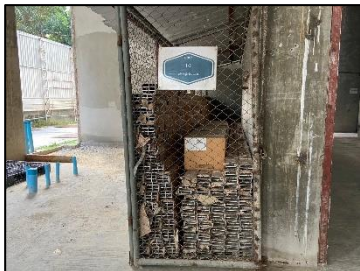
| ผลกระทบสิ่งแวดล้อม | มาตรการป้องกันและแก้ไขผลกระทบสิ่งแวดล้อม | รายละเอียดการปฏิบัติจริง | ปัญหาและแนวทางแก้ไข | การอ้างอิง |
|---|---|---|---|---|
| | 4. จัดให้มีการวางแผนกองวัสดุในบริเวณพื้นที่ก่อสร้างโครงการโดยกองวัสดุเท่าที่จำเป็น | - โครงการมีแผนการวางกองเศษวัสดุในบริเวณพื้นที่ก่อสร้าง ซึ่งกำหนดให้วางวัสดุเท่าที่จำเป็นเท่านั้น | - ไม่พบปัญหา | <p>รูปที่ 3.9 การกองวัสดุก่อสร้างไว้พื้นที่ที่จัดเตรียมไว้</p> |

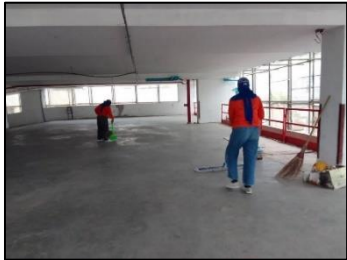
| ผลกระทบสิ่งแวดล้อม | มาตรการป้องกันและแก้ไขผลกระทบสิ่งแวดล้อม | รายละเอียดการปฏิบัติจริง | ปัญหาและแนวทางแก้ไข | การอ้างอิง |
|---|---|---|---|---|
| 4.3 สุนทรียภาพ (ต่อ) | 5. จัดให้มีพนักงานกวาดเศษดิน ทราาย ที่ตกบริเวณถนนหน้าโครงการและพื้นที่ข้างเคียงโครงการ โดยในกรณีที่มีเศษดินเปียกตกหล่นต้องทำความสะอาดโดยใช้น้ำฉีดและกวาดพื้นที่ให้สะอาดโดยทันที | โครงการจัดให้มีพนักงานกวาดเศษดิน ทราาย ที่ตกบริเวณถนนหน้าโครงการและพื้นที่ข้างเคียงโครงการ โดยในกรณีที่มีเศษดินเปียกตกหล่นต้องทำความสะอาดโดยใช้น้ำฉีดและกวาดพื้นที่ให้สะอาดโดยทันที | - ไม่พบปัญหา | <p>รูปที่ 3.12 เจ้าหน้าที่ทำความสะอาดภายในพื้นที่โครงการ</p> |

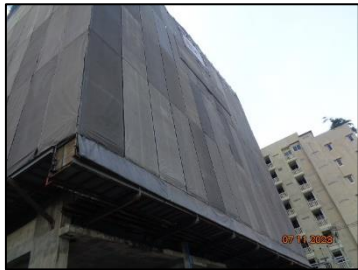
| ผลกระทบสิ่งแวดล้อม | มาตรการป้องกันและแก้ไขผลกระทบสิ่งแวดล้อม | รายละเอียดการปฏิบัติจริง | ปัญหาและแนวทางแก้ไข | การอ้างอิง |
|---|---|---|---|---|
| | 6. เมื่อสร้างอาคารขึ้นไปสูงมากกว่า 2 ชั้น ให้ติดตั้งม่านดักฝุ่นเพื่อบดบังทัศนียภาพตัวอาคารระหว่างก่อสร้าง | โครงการจัดให้มีผ้าใบคลุมโดยรอบอาคาร เพื่อป้องกันเศษวัสดุตกหล่น และป้องกันฝุ่นละออง | - ไม่พบปัญหา | <p>รูปที่ 3.7 Mesh Sheet รอบพื้นที่อาคาร</p> |
