ผลการปฏิบัติตามมาตรการป้องกัน และแก้ไขผลกระทบสิ่งแวดล้อม

ทั้งนี้ สามารถพิจารณารายละเอียดจากสรุปผลการปฏิบัติตามมาตรการป้องกันแก้ไขผลกระทบสิ่งแวดล้อมโครงการคัลเจอร์ ทองหล่อ (Culture Thonglor) (ระยะก่อสร้าง) ของบริษัท เอดีซี-เจวี 23 จำกัด ระหว่างเดือนกรกฎาคม ถึง ธันวาคม พ.ศ. 2566 รายละเอียดแสดงดังตารางที่ 3.1

โครงการคัลเจอร์ ทองหล่อ (Culture Thonglor) (ระยะก่อสร้าง) ของบริษัท เอทีซี-เจวี 23 จำกัด ประจำปีงบประมาณ 2566 ถึง ธันวาคม พ.ศ. 2566

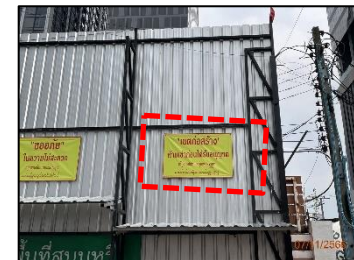
ผลกระทบสิ่งแวดล้อม	มาตรการป้องกันและแก้ไขผลกระทบสิ่งแวดล้อม	รายละเอียดการปฏิบัติจริง	ปัญหาและแนวทางแก้ไข	การอ้างอิง
3. ทรัพยากรทางกายภาพ 3.1 สภาพภูมิประเทศ	1. ติดตั้งป้ายแสดงแนวเขตพื้นที่ก่อสร้างให้ชัดเจน	- โครงการจัดให้มีการติดตั้งป้ายแสดงแนวเขตพื้นที่ก่อสร้างให้ชัดเจน (รูปที่ 3.3)	- ไม่พบปัญหา

รูปที่ 3.3 ป้ายแสดงแนวเขตพื้นที่ก่อสร้าง

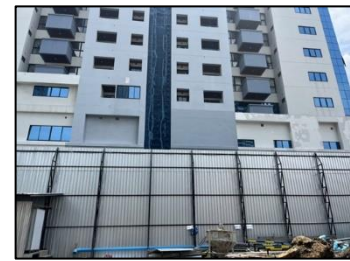
ผลกระทบสิ่งแวดล้อม	มาตรการป้องกันและแก้ไขผลกระทบสิ่งแวดล้อม	รายละเอียดการปฏิบัติจริง	ปัญหาและแนวทางแก้ไข	การอ้างอิง
3. ทรัพยากรทางกายภาพ 3.3 คุณภาพอากาศ	1. ล้อมรั้วทึบชั่วคราว โดยใช้ Steel Sheet ความสูง 6 เมตร รอบแนวเขตพื้นที่ก่อสร้าง โครงการเพื่อป้องกันฝุ่นละอองกระจายไปยังพื้นที่ข้างเคียง	- โครงการได้มีการล้อมรั้วทึบชั่วคราว รอบแนวเขตพื้นที่ก่อสร้าง โครงการเพื่อป้องกันฝุ่นละอองกระจายไปยังพื้นที่ข้างเคียง (รูปที่ 3.5)	- ไม่พบปัญหา

<p>รูปที่ 3.5 รั้วทึบชั่วคราว โดยใช้ Steel Sheet</p>

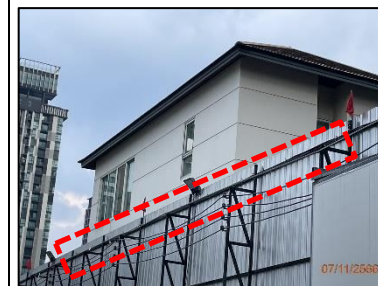
<p>สปริงเกอร์บริเวณรอบรั้วโครงการ รูปที่ 3.7 การฉีดพรมน้ำบริเวณพื้นที่ ก่อสร้างและบริเวณที่ทำให้เกิดฝุ่น (ต่อ)</p>

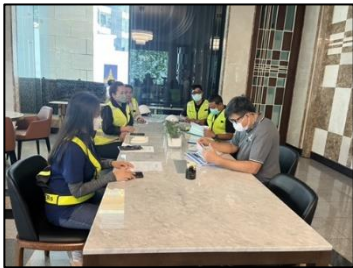
ผลกระทบสิ่งแวดล้อม	มาตรการป้องกันและแก้ไขผลกระทบสิ่งแวดล้อม	รายละเอียดการปฏิบัติงานจริง	ปัญหาและแนวทางแก้ไข	การอ้างอิง
3. ทรัพยากรทางกายภาพ 3.6 การพังทลายของดิน (ต่อ)	10. ก่อนทำการก่อสร้าง โครงการต้องจัดให้มีเจ้าหน้าที่ที่มีความรู้ด้านวิศวกรรมและสังคมศาสตร์เข้าไปแจ้งต่อผู้พักอาศัยที่อยู่ติดกับโครงการล่วงหน้าอย่างน้อย 1 เดือน และให้หมายเลขโทรศัพท์ของเจ้าหน้าที่ควบคุมการก่อสร้าง เพื่อให้สามารถติดต่อกับโครงการได้โดยตรง และเมื่ออาคารข้างเคียงได้รับความเดือดร้อนจากการดำเนินโครงการต้องเร่งแก้ไขปัญหที่เกิดขึ้นทันที	- ก่อนทำการก่อสร้าง โครงการจัดให้มีเจ้าหน้าที่ที่มีความรู้ด้านวิศวกรรมและสังคมศาสตร์เข้าไปแจ้งต่อผู้พักอาศัยที่อยู่ติดกับโครงการล่วงหน้าอย่างน้อย 1 เดือน (รูปที่ 3.17) และให้หมายเลขโทรศัพท์ของเจ้าหน้าที่ควบคุมการก่อสร้าง เพื่อให้สามารถติดต่อกับโครงการได้โดยตรง และเมื่ออาคารข้างเคียงได้รับความเดือดร้อนจากการดำเนินโครงการต้องเร่งแก้ไขปัญหที่เกิดขึ้นทันที	- ไม่พบปัญหา

รูป 3.17 เจ้าหน้าที่ที่มีความรู้ด้านวิศวกรรมและสังคมศาสตร์เข้าไปแจ้งต่อผู้พักอาศัยที่อยู่ติดกับโครงการ

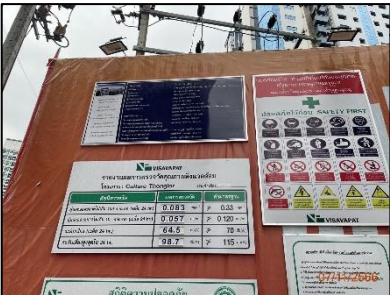
ผลกระทบสิ่งแวดล้อม	มาตรการป้องกันและแก้ไขผลกระทบสิ่งแวดล้อม	รายละเอียดการปฏิบัติจริง	ปัญหาและแนวทางแก้ไข	การอ้างอิง
3. ทรัพยากรทางกายภาพ 3.6 การพังทลายของดิน (ต่อ)	12. ติดตั้งป้ายประกาศบริเวณด้านหน้าพื้นที่ก่อสร้างโครงการ โดยระบุชื่อโครงการ รายละเอียดโครงการ ระยะเวลาก่อสร้าง ชื่อบริษัทผู้รับเหมา ชื่อผู้รับเหมา ผู้ควบคุมงาน ชื่อหน่วยงาน อนุญาตท้องถิ่น พร้อมเบอร์โทรศัพท์ติดต่อ และจัดให้มีหน่วยรับเรื่องร้องเรียนไว้ในพื้นที่ก่อสร้างโดยจัดให้มีเจ้าหน้าที่มวลชนสัมพันธ์ที่ มีความรู้ด้านวิศวกรรมศาสตร์ หรือ สังคมศาสตร์ประจำสำหรับรับเรื่องร้องเรียน 1 คน พร้อมจัดให้มีกล่องรับเรื่องร้องเรียนไว้บริเวณหน้าพื้นที่โครงการ และให้เจ้าหน้าที่เปิดกล่องรับเรื่องร้องเรียนทุกวัน หากพบว่า มีผู้ได้รับผลกระทบจากการก่อสร้างโครงการ จะจัดเจ้าหน้าที่เข้าไปพบผู้ได้รับความเสียหายเพื่อสอบถามถึงความเสียหายที่ได้รับจากโครงการ พร้อมกับเจรจาทำข้อตกลงในการชดเชยค่าเสียหายที่เกิดขึ้นแก่ผู้ได้รับผลกระทบอย่างเป็นธรรมทันทีที่ได้รับเรื่อง และทำบันทึกเอกสารไว้อย่างเป็นระบบเพื่อเรียกตรวจสอบได้ โดยในเอกสารจะระบุชื่อผู้รับเรื่องซึ่งเป็นตัวแทนเจ้าของโครงการ พร้อมเบอร์โทรศัพท์ และกำหนดเวลาในการดำเนินการชดเชยให้ชัดเจน โดยสามารถดำเนินเรื่องร้องเรียนความเดือดร้อนดังกล่าวตามแผนรับข้อร้องเรียน ทั้งนี้สามารถดำเนินเรื่องร้องเรียนความเดือดร้อนดังกล่าวตามแผนรับข้อร้องเรียน	- โครงการติดตั้งป้ายประกาศบริเวณด้านหน้าพื้นที่ก่อสร้างโครงการโดยระบุชื่อโครงการ รายละเอียดโครงการ ระยะเวลาก่อสร้างชื่อบริษัทผู้รับเหมา ผู้ควบคุมงาน ชื่อหน่วยงาน อนุญาตท้องถิ่น พร้อมเบอร์โทรศัพท์ติดต่อเรียบร้อยแล้ว (รูปที่ 3.1)	- ไม่พบปัญหา

รูป 3.1 ป้ายประชาสัมพันธ์บริเวณด้านหน้าโครงการ

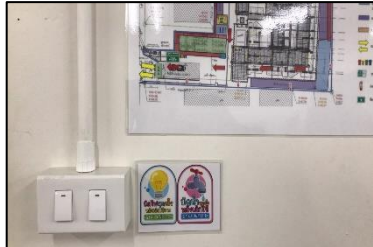
ผลกระทบ สิ่งแวดล้อม	มาตรการป้องกันและแก้ไขผลกระทบสิ่งแวดล้อม	รายละเอียดการปฏิบัติจริง	ปัญหาและ แนวทางแก้ไข	การอ้างอิง
5. คุณค่าการใช้ประโยชน์ ของมนุษย์ 5.1 น้ำใช้	1. กำจัดให้คนงานใช้น้ำอย่างประหยัด	- โครงการได้กำจัดให้คนงานใช้น้ำอย่างประหยัด พร้อม ทั้งมีการติดป้ายณรงค์ให้คนงานใช้น้ำ-ใช้ไฟฟ้าอย่าง ประหยัด (รูปที่ 3.26)	- ไม่พบปัญหา

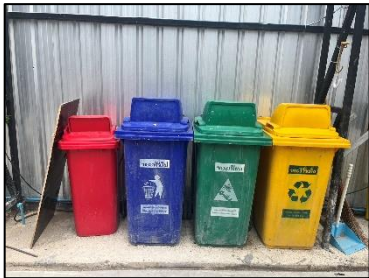
ผลกระทบสิ่งแวดล้อม	มาตรการป้องกันและแก้ไขผลกระทบสิ่งแวดล้อม	รายละเอียดการปฏิบัติจริง	ปัญหาและแนวทางแก้ไข	การอ้างอิง
5. คุณค่าการใช้ประโยชน์ของมนุษย์ 5.4 การจัดการมูลฝอย (ต่อ)	3. มูลฝอยคนงานก่อสร้าง 1.50 ลูกบาศก์เมตรต่อวัน ต้องจัดให้มีถังรองรับมูลฝอยขนาด 240 ลิตร จำนวน 23 ถังแบ่งเป็นถังรองรับมูลฝอยเปียก จำนวน 10 ถัง ถังรองรับมูลฝอยทั่วไป จำนวน 4 ถัง ถังรองรับมูลฝอยที่สามารถนำกลับมาใช้ประโยชน์ได้ (มูลฝอยรีไซเคิล) จำนวน 6 ถัง และถังรองรับมูลฝอยอันตราย จำนวน 3 ถัง วางไว้บริเวณที่พักและรวบรวมมูลฝอยทั้งหมดเพื่อให้สำนักงานเขตวัฒนา มารับไปกำจัดต่อไป โดยไม่มีการตกค้างให้เกิดกลิ่นรบกวนและแพร่กระจายเชื้อโรค	- โครงการจัดให้มีถังรองรับมูลฝอย จำนวนเพียงพอและเหมาะสมกับมูลฝอยแต่ละประเภท โดยแบ่งเป็นถังรองรับมูลฝอยเปียก ถังรองรับมูลฝอยทั่วไป ถังรองรับมูลฝอยที่สามารถนำกลับมาใช้ประโยชน์ได้ (มูลฝอยรีไซเคิล) และถังรองรับมูลฝอยอันตราย วางไว้บริเวณที่พักและรวบรวมมูลฝอยทั้งหมดเพื่อให้สำนักงานเขตวัฒนา มารับไปกำจัดต่อไป โดยกำชับให้คนงานดูแลทำความสะอาดไม่มีการตกค้างที่ก่อให้เกิดกลิ่นรบกวนและแพร่กระจายเชื้อโรค (รูปที่ 3.29)	- ไม่พบปัญหา

รูปที่ 3.29 ถังขยะรองรับมูลฝอย

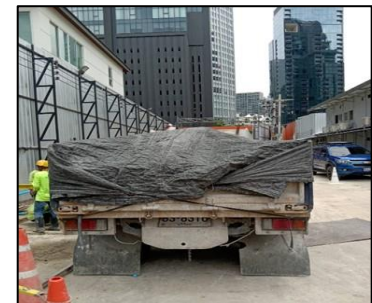
7. กำหนดให้ผู้ขนส่งเศษวัสดุก่อสร้างไปกำจัด ต้องใช้ผ้าคลุมรถบรรทุกที่ใช้ขนส่ง เพื่อป้องกันการรบกวนบนพื้นจราจร รวมทั้งควบคุมน้ำหนักบรรทุกทุกตามพิกัด และกำชับให้ผู้ขับรถบรรทุกปฏิบัติตามพระราชบัญญัติการจราจรทางบก และมีความระมัดระวัง	- โครงการกำหนดให้ผู้ขนส่งเศษวัสดุก่อสร้างไปกำจัด ต้องใช้ผ้าคลุมรถบรรทุกที่ใช้ขนส่ง (รูปที่ 3.6) เพื่อป้องกันการรบกวนบนพื้นจราจร รวมทั้งควบคุมน้ำหนักบรรทุกทุกตามพิกัด และกำชับให้ผู้ขับรถบรรทุกปฏิบัติตามพระราชบัญญัติการจราจรทางบก และมีความระมัดระวัง	- ไม่พบปัญหา

<p>รูปที่ 3.6 ผ้าคลุมรถบรรทุกที่ใช้ขนส่งเศษวัสดุก่อสร้าง</p>

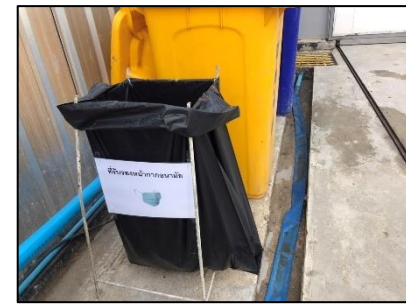
ผลกระทบสิ่งแวดล้อม	มาตรการป้องกันและแก้ไขผลกระทบสิ่งแวดล้อม	รายละเอียดการปฏิบัติจริง	ปัญหาและแนวทางแก้ไข	การอ้างอิง
5. คุณค่าการใช้ประโยชน์ของมนุษย์ 5.4 การจัดการมูลฝอย (ต่อ)	8. จัดให้มีถังขนาด 120 ลิตร ไว้ภายในพื้นที่ก่อสร้าง ซึ่งภายในรองรับด้วยถุงพลาสติกสีแดงพร้อมติดป้าย "ถังรองรับหน้ากากอนามัยที่ใช้แล้ว" โดยให้บริษัทเอกชนที่ได้รับอนุญาตมารับไปกำจัด	- โครงการได้จัดให้มีถังรองรับมูลฝอยติดเชื้อ ประเภท หน้ากากอนามัยที่ใช้แล้วไว้ภายในพื้นที่ก่อสร้าง โดยให้คนงานคอยเก็บรวบรวมและ ให้บริษัทเอกชนที่ได้รับอนุญาตมารับไปกำจัด (รูปที่ 3.30)	- ไม่พบปัญหา

รูปที่ 3.30 ถังรองรับหน้ากากอนามัยที่ใช้แล้ว

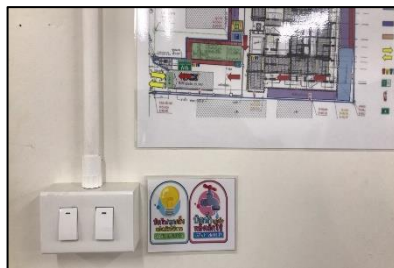
ผลกระทบสิ่งแวดล้อม	มาตรการป้องกันและแก้ไขผลกระทบสิ่งแวดล้อม	รายละเอียดการปฏิบัติจริง	ปัญหาและแนวทางแก้ไข	การอ้างอิง
5. คุณค่าการใช้ประโยชน์ของมนุษย์ 5.5 ระบบไฟฟ้า	1. กำชับคนงานให้ใช้ไฟฟ้าอย่างประหยัด โดยหัวหน้าคนงานต้องให้คำแนะนำในช่วงก่อนเริ่มปฏิบัติงาน	- โครงการมีการกำชับให้คนงานใช้น้ำอย่างประหยัด พร้อมทั้งมีการติดป้ายณรงค์ให้คนงานใช้น้ำ-ใช้ไฟฟ้าอย่างประหยัด (รูปที่ 3.26)	- ไม่พบปัญหา

รูปที่ 3.26 ป้ายประหยัดน้ำ-ไฟ

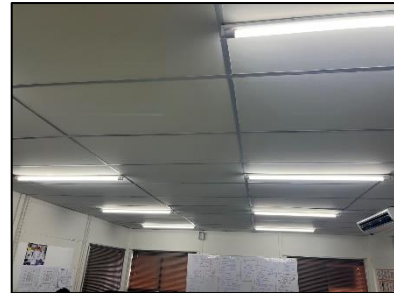
3. การอนุรักษ์พลังงานสำหรับเจ้าของโครงการปฏิบัติ/ติดตั้งไฟฟ้าแสงสว่างภายในอาคารโดยใช้หลอดไฟประหยัดพลังงาน (LED)	- โครงการมีการติดตั้งไฟฟ้าแสงสว่างภายในอาคารโดยใช้หลอดไฟประหยัดพลังงาน (LED) เพื่อเป็นการอนุรักษ์พลังงาน (รูปที่ 3.31)	- ไม่พบปัญหา

รูป 3.31 หลอดไฟประหยัดพลังงาน

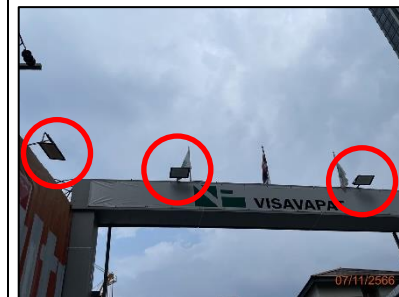
ผลกระทบสิ่งแวดล้อม	มาตรการป้องกันและแก้ไขผลกระทบสิ่งแวดล้อม	รายละเอียดการปฏิบัติจริง	ปัญหาและแนวทางแก้ไข	การอ้างอิง
5. คุณค่าการใช้ประโยชน์ของมนุษย์ 5.5 ระบบไฟฟ้า	4. จัดให้มีไฟฟ้าส่องสว่างบริเวณด้านหน้าโครงการ	- โครงการจัดให้มีไฟฟ้าส่องสว่างบริเวณด้านหน้าโครงการ (รูปที่ 3.32)	- ไม่พบปัญหา

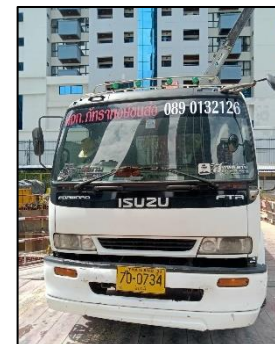
ผลกระทบสิ่งแวดล้อม	มาตรการป้องกันและแก้ไขผลกระทบสิ่งแวดล้อม	รายละเอียดการปฏิบัติจริง	ปัญหาและแนวทางแก้ไข	การอ้างอิง
5. คุณค่าการใช้ประโยชน์ของมนุษย์ 5.6 การคมนาคม	1. ติดป้ายประชาสัมพันธ์บริเวณด้านข้างของรถขนส่งสินค้า วัสดุก่อสร้าง และรับ-ส่งคนงาน โดยระบุชื่อบริษัทผู้รับเหมา พร้อมเบอร์โทรศัพท์ติดต่อเพื่อให้ผู้พักอาศัยใกล้เคียง และผู้ที่สัญจรโดยใช้เส้นทางร่วมกับรถบรรทุกได้รับทราบข้อมูล และสามารถติดต่อกับผู้รับเหมาได้โดยตรง ในกรณีที่ได้รับความเดือดร้อนจากการขนส่งวัสดุก่อสร้างและรับ-ส่งคนงาน	- โครงการมีการติดป้ายประชาสัมพันธ์บริเวณด้านข้างของรถขนส่งสินค้า วัสดุก่อสร้าง และรับ-ส่งคนงาน โดยระบุชื่อบริษัทผู้รับเหมา พร้อมเบอร์โทรศัพท์ติดต่อเพื่อให้ผู้พักอาศัยใกล้เคียง และผู้ที่สัญจรโดยใช้เส้นทางร่วมกับรถบรรทุกได้รับทราบข้อมูลและสามารถติดต่อกับผู้รับเหมาได้โดยตรง ในกรณีที่ได้รับความเดือดร้อนจากการขนส่งวัสดุก่อสร้าง (รูปที่ 3.34)	- ไม่พบปัญหา

รูปที่ 3.34 ป้ายชื่อบริษัทและเบอร์โทรศัพท์ติดต่อด้านหน้ารถขนส่งวัสดุก่อสร้าง

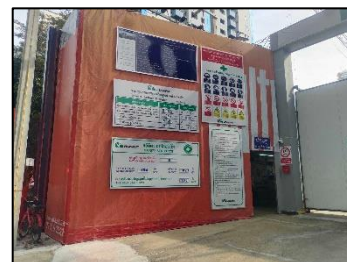
2. จัดให้มีป้ายชื่อโครงการ และลูกศรแสดงทิศทางการเข้า-ออกโครงการให้สามารถมองเห็นได้อย่างชัดเจนในระยะที่สามารถชะลอ เพื่อเลี้ยวรถเข้าสู่พื้นที่โครงการได้อย่างปลอดภัย	โครงการจัดให้มีป้ายชื่อโครงการ (รูปที่ 3.35) และลูกศรแสดง ทิศทางการเข้า-ออกโครงการให้สามารถมองเห็นได้อย่างชัดเจน เพื่อเลี้ยวรถเข้าสู่พื้นที่โครงการได้อย่างปลอดภัย	- ไม่พบปัญหา

รูปที่ 3.35 ป้ายชื่อโครงการ

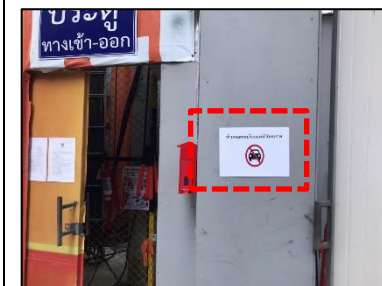
4. ห้ามจอดรถเพื่อรอขนส่งดิน ขนส่งวัสดุก่อสร้าง หรือรับ-ส่งคนงานบนถนนบริเวณด้านหน้าโครงการ และถนนอื่นๆ บริเวณใกล้เคียงโดยเด็ดขาด	- โครงการมีการห้ามจอดรถเพื่อรอขนส่งดิน ขนส่งวัสดุก่อสร้าง หรือรับ-ส่งคนงานบนถนนบริเวณด้านหน้าโครงการ (รูปที่ 3.36)	- ไม่พบปัญหา

<p>รูปที่ 3.36 ป้ายห้ามจอดรถบริเวณด้านหน้าโครงการ</p>

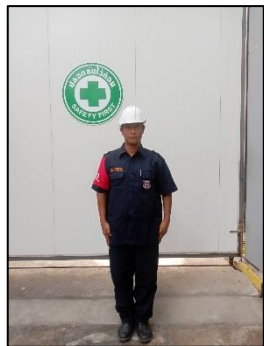
ผลกระทบสิ่งแวดล้อม	มาตรการป้องกันและแก้ไขผลกระทบสิ่งแวดล้อม	รายละเอียดการปฏิบัติจริง	ปัญหาและแนวทางแก้ไข	การอ้างอิง
5. คุณค่าการใช้ประโยชน์ของมนุษย์ 5.6 การคมนาคม	3. จัดเจ้าหน้าที่รักษาความปลอดภัยคอยอำนวยความสะดวกให้กับรถที่จะเข้าหรือออกจากโครงการให้สามารถเข้า-ออกโครงการได้โดยสะดวกและปลอดภัย ไม่กีดขวางการจราจรบนถนนสุขุมวิท 59 และถนนสาธารณะอื่นๆ บริเวณใกล้เคียงโครงการโดยให้ความสำคัญกับรถยนต์ที่สัญจรบนถนนสาธารณะเป็นหลัก	- โครงการจัดให้มีเจ้าหน้าที่รักษาความปลอดภัยคอยอำนวยความสะดวกให้กับรถที่จะเข้าหรือออกจากโครงการได้โดยสะดวกและปลอดภัย ไม่กีดขวางการจราจรบนถนนสุขุมวิท 59 และถนนสาธารณะอื่นๆ และบริเวณใกล้เคียงโครงการ (รูปที่ 3.4)	- ไม่พบปัญหา

รูป 3.4 เจ้าหน้าที่รักษาความปลอดภัยควบคุมการเข้า-ออกโครงการ

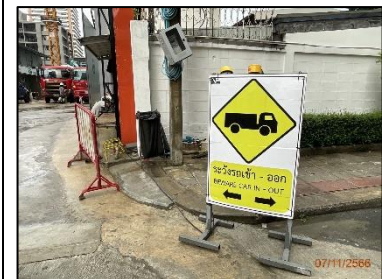
ผลกระทบสิ่งแวดล้อม	มาตรการป้องกันและแก้ไขผลกระทบสิ่งแวดล้อม	รายละเอียดการปฏิบัติจริง	ปัญหาและแนวทางแก้ไข	การอ้างอิง
5. คุณค่าการใช้ประโยชน์ของมนุษย์ 5.6 การคมนาคม (ต่อ)	5. ติดตั้งสัญญาณไฟเตือน ไฟกระพริบ และป้ายการจราจรชั่วคราว บริเวณทางเข้า-ออกโครงการให้สามารถมองเห็นได้อย่างชัดเจนทั้งในช่วงเวลากลางวันและกลางคืน	- โครงการติดตั้งป้ายการจราจรชั่วคราว บริเวณทางเข้า-ออกโครงการ (รูปที่ 3.37) และสัญญาณไฟเตือน (รูปที่ 3.38) ให้สามารถมองเห็นได้อย่างชัดเจนทั้งในช่วงเวลากลางวันและกลางคืน	- ไม่พบปัญหา

<p>รูปที่ 3.37 ป้ายการจราจรชั่วคราว บริเวณทางเข้า-ออก</p>

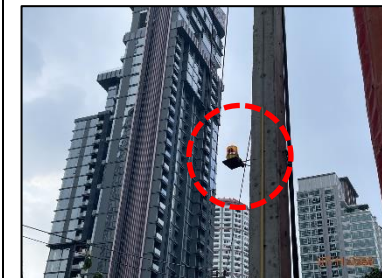
<p>รูปที่ 3.38 สัญญาณไฟเตือน</p>

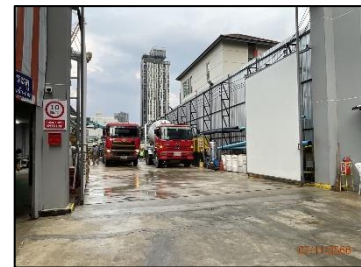
รูปที่ 3.39 พื้นที่สำหรับจอดรถ

ผลกระทบสิ่งแวดล้อม	มาตรการป้องกันและแก้ไขผลกระทบสิ่งแวดล้อม	รายละเอียดการปฏิบัติงาน	ปัญหาและแนวทางแก้ไข	การอ้างอิง
5. คุณค่าการใช้ประโยชน์ของมนุษย์ 5.6 การคมนาคม (ต่อ)	10. จัดให้มีพื้นที่สำหรับจอดรถคอนกรีต และรถบรรทุกเพื่อไม่ให้เกิดแถวคอยบนถนนซอยสุขุมวิท 59 และถนนสาธารณะอื่นๆ	- โครงการจัดให้มีพื้นที่สำหรับจอดรถคอนกรีต (รูปที่ 3.39) และรถบรรทุกเพื่อไม่ให้เกิดการจอดรอบถนนซอยสุขุมวิท 59 และถนนสาธารณะอื่นๆ	- ไม่พบปัญหา

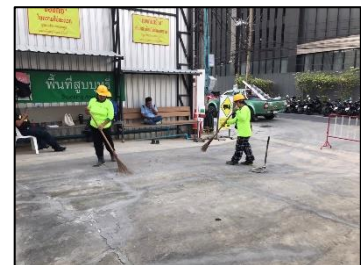
รูปที่ 3.9 เจ้าหน้าที่กวาดเศษดิน ทราาย ที่ตกหล่น บริเวณทางเข้า-ออกโครงการ

12. จัดให้มีคนงานคอยกวาดเศษดิน ทราาย ที่ตกหล่นบริเวณทางเข้า-ออกโครงการ และพื้นที่ข้างเคียงกรณีที่มีเศษดินเปื้อกตกหล่นจะทำความสะอาดโดยใช้น้ำฉีด และกวาดพื้นให้สะอาด ทั้งนี้หากมีเหตุทำให้ต้นไม้เกิดการเสียหาย ก็จะมีการแจ้งโครงการให้รับทราบ ซึ่งโครงการจะมีการแก้ไข	- โครงการจัดให้มีคนงานคอยทำความสะอาดโดยการกวาดกวาดเศษดิน ทราาย ที่ตกหล่นบริเวณทางเข้า-ออกโครงการ และบริเวณพื้นที่ข้างเคียง (รูปที่ 3.9)	- ไม่พบปัญหา

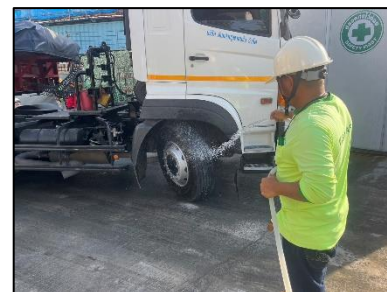
รูปที่ 3.8 เจ้าหน้าที่ทำความสะอาดล้อรถบรรทุกก่อนออกจากโครงการ

ผลกระทบสิ่งแวดล้อม	มาตรการป้องกันและแก้ไขผลกระทบสิ่งแวดล้อม	รายละเอียดการปฏิบัติจริง	ปัญหาและแนวทางแก้ไข	การอ้างอิง
5. คุณค่าการใช้ประโยชน์ของมนุษย์ 5.6 การคมนาคม (ต่อ)	13. จัดการทำความสะอาดล้อรถบรรทุกที่ขนส่งดินโดยใช้น้ำฉีดก่อนออกจากพื้นที่โครงการทุกครั้งเพื่อป้องกันการฟุ้งกระจายของฝุ่นละอองจากรถบรรทุก	- โครงการจัดให้มีทำความสะอาดล้อรถบรรทุกที่ขนส่งดินโดยใช้น้ำฉีดก่อนออกจากพื้นที่โครงการทุกครั้งเพื่อป้องกันการฟุ้งกระจายของฝุ่นละอองจากรถบรรทุก (รูปที่ 3.8)	- ไม่พบปัญหา

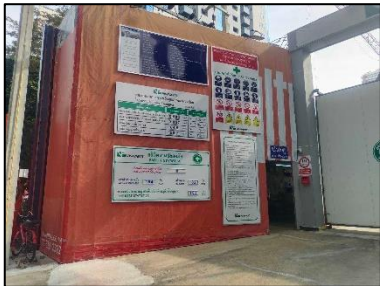
2. โครงการต้องติดป้ายบริเวณพื้นที่โครงการดังนี้ <ul style="list-style-type: none"> ติดป้ายโครงการและป้ายเตือนโดยรอบพื้นที่เพื่อแสดงให้บุคคลภายนอกทราบถึงเขตการก่อสร้างให้ชัดเจน 	- โครงการมีการติดป้ายโครงการและป้ายเตือนโดยรอบพื้นที่เพื่อแสดงให้บุคคลภายนอกทราบถึงเขตการก่อสร้างให้ชัดเจน (รูปที่ 3.35)	- ไม่พบปัญหา

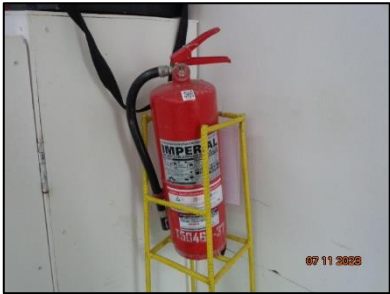
รูปที่ 3.41 ถังดับเพลิงเคมี

ผลกระทบสิ่งแวดล้อม	มาตรการป้องกันและแกไขผลกระทบสิ่งแวดล้อม	รายละเอียดการปฏิบัติจริง	ปัญหาและแนวทางแกไข	การอ้างอิง
5. คุณค่าการใช้ประโยชน์ของมนุษย์ 5.7 การป้องกันอัคคีภัย (ต่อ)	3. จัดให้มีถังดับเพลิงเคมีให้เพียงพอ เพื่อเตรียมความพร้อมในการเข้าระงับเหตุเพลิงไหม้ โดยจัดให้มีถังดับเพลิงเคมีในบริเวณพื้นที่ก่อสร้าง จำนวน 1 ถัง/จุด และเมื่อก่อสร้างขึ้นโครงสร้างอาคารไปจนถึงติดตั้งสาธารณูปโภคและตกแต่งแล้วเสร็จ ต้องจัดให้มีถังดับเพลิงเคมีไว้บริเวณบันไดของอาคารจำนวน 1 ถัง/ชั้น ตลอดระยะดำเนินการก่อสร้างโครงการจนแล้วเสร็จ	- โครงการจัดให้มีถังดับเพลิงเคมีบริเวณภายในพื้นที่ก่อสร้าง จำนวน 1 ถัง/จุด (รูปที่ 3.41) เพื่อเตรียมพร้อมในการเข้าระงับเหตุเพลิงไหม้	- ไม่พบปัญหา

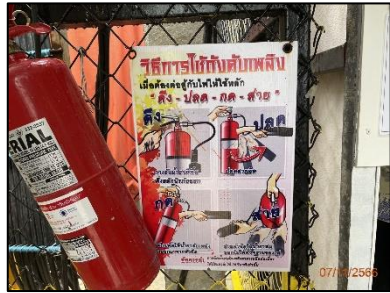
รูปที่ 3.42 ป้ายการใช้ถังดับเพลิง

4. ในการติดตั้งถังดับเพลิงทุกจุดต้องให้ส่วนบนสุดของตัวเครื่องสูงจากระดับพื้นอาคารหรือสถานที่ก่อสร้างไม่เกิน 1.40 เมตร และอยู่ในที่ซึ่งสามารถมองเห็นและใช้สอยได้โดยสะดวก และจัดให้มีการตรวจสอบเครื่องดับเพลิงให้อยู่ในสภาพใช้งานได้ทุก 6 เดือน พร้อมทั้งติดป้ายแนะนำการใช้ถังดับเพลิง	- โครงการกำหนดให้ในการติดตั้งถังดับเพลิงซึ่งมีระดับความสูงไม่เกิน 1.40 เมตร และอยู่ในที่สามารถมองเห็นและใช้งานได้โดยสะดวก และจัดให้มีเจ้าหน้าที่ตรวจสอบเครื่องดับเพลิงให้อยู่ในสภาพใช้งานได้ เป็นประจำทุกเดือน (ภาคผนวกที่ 16) พร้อมทั้งติดป้ายแนะนำการใช้ถังดับเพลิง (รูปที่ 3.42)	- ไม่พบปัญหา

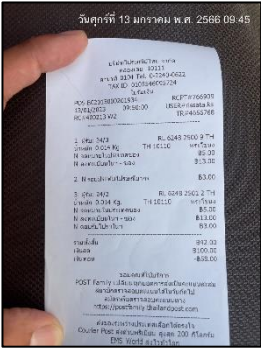
รูปที่ 3.2 การประชาสัมพันธ์การก่อสร้างโครงการ

ผลกระทบสิ่งแวดล้อม	มาตรการป้องกันและแก้ไขผลกระทบสิ่งแวดล้อม	รายละเอียดการปฏิบัติจริง	ปัญหาและแนวทางแก้ไข	การอ้างอิง
6. คุณค่าต่อคุณภาพชีวิต 6.1 สภาพเศรษฐกิจ สังคม (ต่อ)	3. จัดให้มีการประชาสัมพันธ์การก่อสร้างให้กับบ้าน/อาคารติดโครงการ และบ้าน/อาคารโดยรอบพื้นที่ระยะ 100 เมตร จากขอบเขตพื้นที่โครงการอย่างทั่วถึง โดยการจัดส่งเอกสารต่างๆ ทางไปรษณีย์ เพื่อเป็นหลักฐานเชิงประจักษ์โดยมีรายละเอียดตามที่ กำหนดไว้ในมาตรการทั่วไปทุกประการ	- โครงการจัดให้มีการประชาสัมพันธ์การก่อสร้างให้กับบ้าน/อาคารติดโครงการ และบ้าน/อาคารโดยรอบพื้นที่ระยะ 100 เมตร จากขอบเขตพื้นที่โครงการอย่างทั่วถึง โดยการจัดส่งเอกสารต่างๆ ทางไปรษณีย์ เพื่อเป็นหลักฐานเชิงประจักษ์โดยมีรายละเอียดตามที่ กำหนดไว้ในมาตรการทั่วไปทุกประการ (รูปที่ 3.2)	- ไม่พบปัญหา

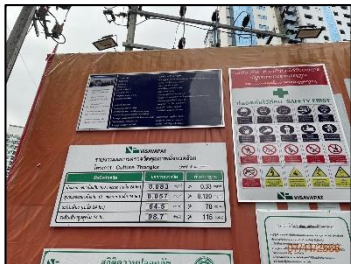
<p>รูปที่ 3.1 ป้ายประชาสัมพันธ์ บริเวณด้านหน้าโครงการ</p>

ผลกระทบสิ่งแวดล้อม	มาตรการป้องกันและแก้ไขผลกระทบสิ่งแวดล้อม	รายละเอียดการปฏิบัติจริง	ปัญหาและแนวทางแก้ไข	การอ้างอิง
6. คุณค่าต่อคุณภาพชีวิต 6.1 สภาพเศรษฐกิจ สังคม (ต่อ)	5. ติดตั้งกล่องรับเรื่องร้องเรียน และติดป้ายประชาสัมพันธ์ บริเวณด้านหน้าโครงการ โดยระบุชื่อเจ้าของโครงการ ชื่อผู้รับเหมา ผู้ควบคุมงาน พร้อมเบอร์โทรศัพท์ ติดต่อผู้รับผิดชอบ เบอร์โทรศัพท์ของหน่วยงานอนุญาต เพื่อให้ผู้พักอาศัยที่อยู่ใกล้เคียงได้ทราบข้อมูล และสามารถติดต่อกับผู้รับเหมา/ผู้ควบคุมงาน/หน่วยงานอนุญาตโดยตรงในกรณีได้รับความเดือดร้อนจากการก่อสร้าง	- โครงการติดตั้งกล่องรับเรื่องร้องเรียน (รูปที่ 3.43) และติดป้ายประชาสัมพันธ์บริเวณด้านหน้าโครงการ โดยระบุชื่อเจ้าของโครงการชื่อผู้รับเหมาผู้ควบคุมงาน พร้อมเบอร์โทรศัพท์ ติดต่อผู้รับผิดชอบ เบอร์โทรศัพท์ของหน่วยงานอนุญาต (รูปที่ 3.1)	- ไม่พบปัญหา

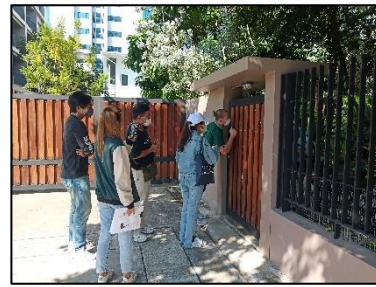
ผลกระทบสิ่งแวดล้อม	มาตรการป้องกันและแก้ไขผลกระทบสิ่งแวดล้อม	รายละเอียดการปฏิบัติจริง	ปัญหาและแนวทางแก้ไข	การอ้างอิง
6. คุณค่าต่อคุณภาพชีวิต 6.2 การมีส่วนร่วมของประชาชนและชุมชนสัมพันธ์	1. การจัดประชาสัมพันธ์ด้วยป้ายประชาสัมพันธ์ การแจ้งประชาสัมพันธ์และการแจกเอกสารต่างๆ ที่เกี่ยวข้องตามมาตรการก่อนเริ่มงานการก่อสร้างล่วงหน้าไม่น้อยกว่า 15 วัน ให้กับเจ้าของอาคารหรือผู้พักอาศัยในเขตติดต่อใกล้เคียง รับทราบแผนงานก่อสร้าง พร้อมทั้งแจ้งชื่อและเบอร์โทรศัพท์ของเจ้าหน้าที่ของโครงการ เจ้าหน้าที่ของบริษัทผู้รับเหมาที่ควบคุมงานก่อสร้าง เพื่อให้ติดต่อหรือแจ้งเรื่องร้องเรียนได้ทันทีในกรณีที่ได้รับผลกระทบได้ตลอดเวลา โดยมีรายละเอียดตามที่กำหนดไว้ในมาตรการทั่วไปทุกประการ	- โครงการมีการประชาสัมพันธ์ด้วยป้ายประชาสัมพันธ์ การแจ้งประชาสัมพันธ์และการแจกเอกสารที่เกี่ยวข้องตามมาตรการก่อนเริ่มงานการก่อสร้างล่วงหน้าไม่น้อยกว่า 15 วัน ให้กับเจ้าของอาคารหรือผู้พักอาศัยในเขตติดต่อใกล้เคียงรับทราบแผนงานก่อสร้าง พร้อมทั้งแจ้งชื่อและเบอร์โทรศัพท์ของเจ้าหน้าที่ของโครงการ เจ้าหน้าที่ของ บริษัทผู้รับเหมาที่ควบคุมงานก่อสร้าง เพื่อให้ติดต่อและแจ้งเรื่องร้องเรียนได้ทันทีในกรณีที่ได้รับผลกระทบได้ตลอดเวลา โดยมีรายละเอียดตามที่กำหนดไว้ในมาตรการทั่วไปทุกประการ (รูปที่ 3.16)	- ไม่พบปัญหา

รูปที่ 3.16 เจ้าหน้าที่จากโครงการเข้าแจ้งต่อผู้พักอาศัยที่อยู่ติดพื้นที่โครงการและพื้นที่ใกล้เคียง ก่อนดำเนินการก่อสร้าง

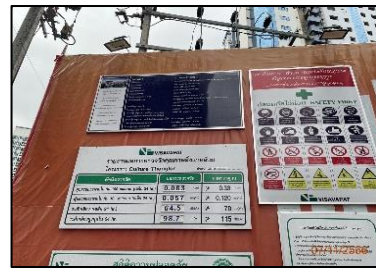
รูปที่ 3.1 ป้ายประชาสัมพันธ์โครงการ

2. จัดให้มีป้ายประชาสัมพันธ์ โดยการติดตั้งป้าย ขนาดความกว้างไม่น้อยกว่า 2.4 เมตร และความยาวไม่น้อยกว่า 4.8 เมตร เพื่อแจ้งการก่อสร้างบริเวณแนวรั้วด้านที่ถนนสุขุมวิท 59 ให้เห็นอย่างชัดเจนและสภาพที่ดีอยู่ตลอดเวลา ในช่วงระยะก่อสร้างโดยมีรายละเอียดตามที่กำหนดไว้ในมาตรการทั่วไปทุกประการ	- โครงการจัดให้มีป้ายประชาสัมพันธ์ เพื่อแจ้งการก่อสร้างบริเวณแนวรั้วด้านถนนสุขุมวิท 59 โดยมีการมองเห็นอย่างชัดเจนและสภาพที่ดีอยู่ตลอดเวลา ในช่วงระยะก่อสร้างโดยมีรายละเอียด ตามที่กำหนดไว้ในมาตรการทั่วไปทุกประการ (รูปที่ 3.1)	- ไม่พบปัญหา

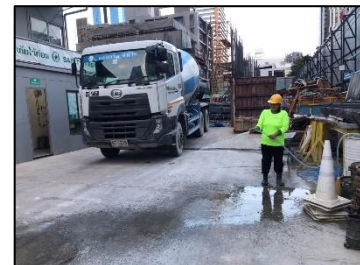
รูปที่ 3.7 การฉีดพรมน้ำบริเวณพื้นที่ก่อสร้างและบริเวณที่ทำให้เกิดฝุ่น

2. ฉีดพรมน้ำบริเวณพื้นที่ก่อสร้างหรือบริเวณที่ทำให้เกิดฝุ่นตลอดระยะเวลาที่ก่อสร้าง ทั้งนี้ จะเพิ่มประสิทธิภาพในการฉีดพรมน้ำหากในแต่ละวันมีปริมาณฝุ่นมาก ซึ่งจะพิจารณาตามความเหมาะสมตามสภาพหน้างานต่อไป	- โครงการจัดให้มีการฉีดพรมน้ำบริเวณพื้นที่ก่อสร้างหรือบริเวณที่ทำให้เกิดฝุ่นตลอดระยะเวลาที่ก่อสร้าง ทั้งนี้ จะเพิ่มประสิทธิภาพในการฉีดพรมน้ำตามความเหมาะสม (รูปที่ 3.7)	- ไม่พบปัญหา

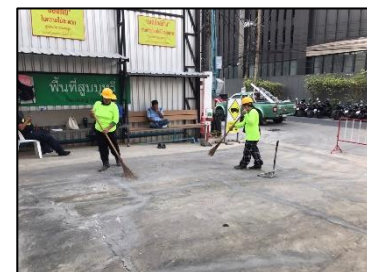
รูปที่ 3.9 เจ้าหน้าที่ทำความสะอาดบริเวณทางเข้า-ออกโครงการ

ผลกระทบสิ่งแวดล้อม	มาตรการป้องกันและแก้ไขผลกระทบสิ่งแวดล้อม	รายละเอียดการปฏิบัติจริง	ปัญหาและแนวทางแก้ไข	การอ้างอิง
6. คุณค่าต่อคุณภาพชีวิต 6.3 การสาธารณสุข 6.3.1 ผลกระทบต่อคนงาน - ผลกระทบด้านสุขภาพ ต่อคนงานก่อสร้าง	4. รักษาความสะอาดบริเวณด้านทางเข้า-ออก โครงการไม่ให้มีเศษดิน และทราย ตกค้างตลอดระยะเวลาก่อสร้าง	- โครงการจัดให้มีคนงานคอยกวาดเศษดิน ทราย ที่ตกลงบริเวณทางเข้า-ออกโครงการ และพื้นที่ข้างเคียงกรณีที่มีเศษดินเปื้อกตกลงจะทำความสะอาดโดยใช้น้ำฉีด และกวาดพื้นให้สะอาดโดยทันที โดยต้องระวังไม่ให้เศษตะกอนดินไหลลงสู่ท่อระบายน้ำสาธารณะ (รูปที่ 3.9)	- ไม่พบปัญหา

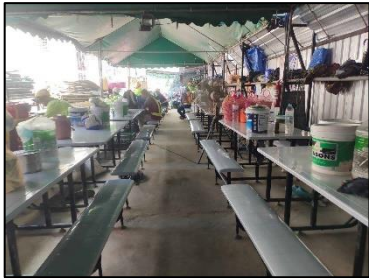
รูปที่ 3.45 ที่พักผ่อนสำหรับคนงาน

ผลกระทบสิ่งแวดล้อม	มาตรการป้องกันและแก้ไขผลกระทบสิ่งแวดล้อม	รายละเอียดการปฏิบัติจริง	ปัญหาและแนวทางแก้ไข	การอ้างอิง
6. คุณค่าต่อคุณภาพชีวิต 6.3 การสาธารณสุข 6.3.1 ผลกระทบต่อคนงาน - ผลกระทบด้านสุขภาพ ต่อคนงานก่อสร้าง (ต่อ)	โรคลมแดด 1. จัดให้มีที่พักผ่อนสำหรับคนงานในบริเวณพื้นที่ก่อสร้างซึ่งมีหลังคาบังแดด และจัดให้น้ำดื่มในที่พักผ่อนสำหรับคนงาน	- โครงการจัดให้มีที่พักผ่อนสำหรับคนงานในบริเวณพื้นที่ก่อสร้าง (รูปที่ 3.45) โดยมีหลังคาบังแดด และจัดให้น้ำดื่มในที่พักผ่อนสำหรับคนงาน (รูปที่ 3.46)	- ไม่พบปัญหา

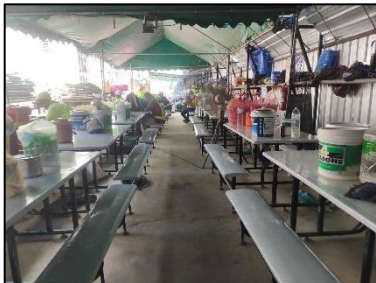
รูปที่ 3.45 ที่พักสำหรับคนงานก่อสร้าง

1. ตรวจสอบสุขภาพคนงานก่อนรับเข้าทำงานทุกครั้งและหลังรับเข้าทำงานปีละ 1 ครั้ง 2. จัดระบบสาธารณูปโภค สาธารณูปการ ให้แก่คนงานอย่างถูกสุขลักษณะ เช่น ห้องพัก ห้องน้ำ น้ำใช้ การระบาย น้ำเสียจากห้องส้วม ถึงรองรับมูลฝอย ฯลฯ ให้มีจำนวน และคุณภาพตามมาตรฐานวิศวกรรมสถานแห่งประเทศไทยในพระบรมราชูปถัมภ์	- โครงการมีการตรวจสอบสุขภาพคนงานก่อนรับเข้าทำงานทุกครั้งและหลังรับเข้าทำงานปีละ 1 ครั้ง (ภาคผนวกที่ 25) - โครงการจัดให้มีระบบสาธารณูปโภค สาธารณูปการ ให้แก่คนงานอย่างถูกสุขลักษณะ ได้แก่ ที่พักคนงาน (รูปที่ 3.45) ห้องน้ำ (รูปที่ 3.21) น้ำใช้ การระบาย น้ำเสียจากห้องส้วม ถึงรองรับมูลฝอย (รูปที่ 3.28) ซึ่งมีจำนวนเพียงพอ และคุณภาพตามมาตรฐานวิศวกรรมสถานแห่งประเทศไทยในพระบรมราชูปถัมภ์	- ไม่พบปัญหา

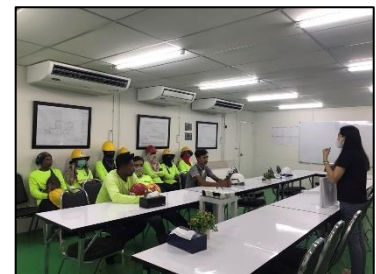
<p>รูปที่ 3.47 เจ้าหน้าที่อบรมให้ความรู้แก่คนงานเรื่องวิธีป้องกันโรค</p>

<p>รูปที่ 3.28 ถังรองรับมูลฝอย</p>
	<p>3. อบรมให้ความรู้แก่คนงานเรื่องวิธีป้องกันโรคที่เกิดจากคนเป็นพาหะนำโรค</p>	<p>- โครงการจัดให้มีการอบรมให้ความรู้แก่คนงานเรื่องวิธีป้องกันโรคที่เกิดจากคนเป็นพาหะนำโรค (รูปที่ 3.47)</p>	<p>- ไม่พบปัญหา</p>

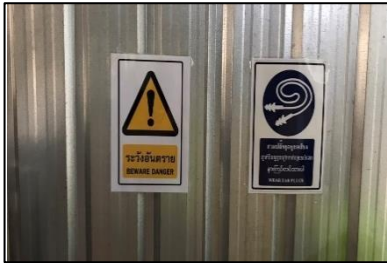
<p>รูปที่ 3.48 ป้ายสัญลักษณ์เตือนบริเวณพื้นที่ที่ต้องสวมใส่อุปกรณ์คุ้มครองความปลอดภัยส่วนบุคคล</p>

2. มาตรการป้องกันและควบคุมที่ตัวบุคคล 1) ใช้อุปกรณ์ป้องกันส่วนบุคคล เช่น ใช้ถุงมือสองชั้นหรือถุงมือสำหรับป้องกันแรงสั่นสะเทือน 2) ที่นั่งสำหรับรถขุดเจาะควรบุที่นั่งด้วยวัสดุที่ป้องกันความสั่นสะเทือน 3) ติดป้ายสัญลักษณ์เตือนพื้นที่ที่ต้องสวมใส่อุปกรณ์ป้องกันอันตรายส่วนบุคคลชนิดใดบ้างที่มองเห็นได้ชัดเจน เพื่อเตือนให้คนงานต้องสวมใส่อุปกรณ์ป้องกันอันตรายในระหว่างทำงาน	- โครงการมีการกำหนดมาตรการป้องกันและควบคุมที่ตัวบุคคลตามที่มาตรการกำหนด (รูปที่ 3.48)	- ไม่พบปัญหา

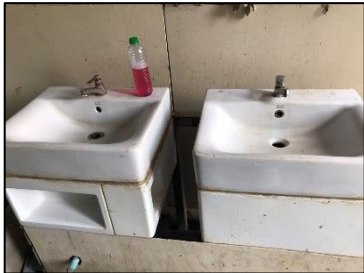
ผลกระทบสิ่งแวดล้อม	มาตรการป้องกันและแก้ไขผลกระทบสิ่งแวดล้อม	รายละเอียดการปฏิบัติจริง	ปัญหาและแนวทางแก้ไข	การอ้างอิง
6. คุณค่าต่อคุณภาพชีวิต 6.3 การสาธารณสุข 6.3.1 ผลกระทบต่อคนงาน - ผลกระทบด้านสุขภาพ ต่อคนงานก่อสร้าง (ต่อ)	โรคติดต่อร้ายแรง สำหรับผู้ประกอบการ/นายจ้าง ให้มีมาตรการตามแนวทางที่กรมควบคุมโรคกำหนด โดยมีมาตรการที่สำคัญดังนี้ 1. จัดให้มีเจ้าหน้าที่ให้ความรู้ คำแนะนำเกี่ยวกับการแพร่กระจายเชื้อไวรัส COVID-19 ให้แก่คนงานก่อสร้าง และจัดให้มีสบู่เจลล้างมือแอลกอฮอล์ภายในพื้นที่ก่อสร้าง อย่างทั่วถึง	- โครงการจัดให้มีเจ้าหน้าที่ให้ความรู้ คำแนะนำเกี่ยวกับการแพร่กระจายเชื้อไวรัส COVID-19 หรือโรคติดต่ออื่นๆตามฤดูกาล ให้แก่ คนงานก่อสร้าง (รูปที่ 3.47) และจัดให้มีสบู่ เจลล้างมือแอลกอฮอล์ภายในพื้นที่ก่อสร้างอย่างทั่วถึง (รูปที่ 3.49)	- ไม่พบปัญหา

รูปที่ 3.49 จุดล้างมือภายในพื้นที่ก่อสร้าง

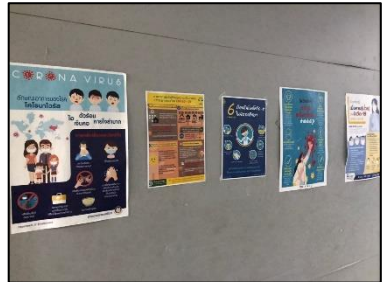
8. จัดหาสื่อความรู้ และข้อมูลข่าวสาร เกี่ยวกับการป้องกันโรคติดต่อ COVID-19 ด้วยภาษาที่คนงานเข้าใจได้ และให้มีจุดประชาสัมพันธ์การป้องกันโรคติดต่อ COVID-19 ที่ชัดเจน	- โครงการมีการจัดหาสื่อความรู้ และข้อมูลข่าวสาร เกี่ยวกับการป้องกันโรคติดต่อ COVID-19 ด้วยภาษาที่คนงานเข้าใจได้ และให้มีจุดประชาสัมพันธ์การป้องกันโรคติดต่อ COVID-19 ที่ชัดเจน (รูปที่ 3.52)	- ไม่พบปัญหา

<p>รูปที่ 3.52 ป้ายประชาสัมพันธ์สื่อความรู้เรื่อง การป้องกันโรคติดต่อ COVID-19</p>

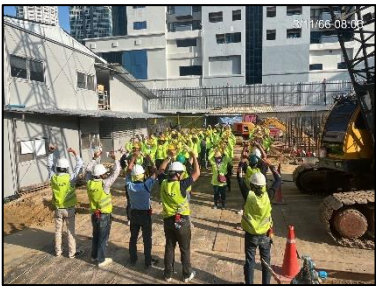
ผลกระทบสิ่งแวดล้อม	มาตรการป้องกันและแก้ไขผลกระทบสิ่งแวดล้อม	รายละเอียดการปฏิบัติจริง	ปัญหาและแนวทางแก้ไข	การอ้างอิง
6. คุณค่าต่อคุณภาพชีวิต 6.3 การสาธารณสุข 6.3.1 ผลกระทบต่อคนงาน - ผลกระทบด้านสุขภาพ ต่อคนงานก่อสร้าง (ต่อ)	9. ให้ผู้ควบคุมงาน/หัวหน้างาน จัดให้มี safety talk กับคนงานเกี่ยวกับการป้องกันโรคติดต่อ COVID-19 ช่วงก่อนเข้างานทุกวันและมีการกำกับติดตามการปฏิบัติตามแนวทางการป้องกันโรคติดต่อ COVID-19 อย่างสม่ำเสมอ	- โครงการกำหนดให้ผู้ควบคุมงาน/หัวหน้างาน จัดให้มี safety talk กับคนงานเกี่ยวกับการป้องกันโรคติดต่อ COVID-19 ช่วงก่อนเข้างานทุกวันและมีการกำกับติดตามการปฏิบัติตามแนวทางการป้องกันโรคติดต่อ COVID-19 อย่างสม่ำเสมอ (รูปที่ 3.53)	- ไม่พบปัญหา

<p>รูปที่ 3.53 เจ้าหน้าที่ Safety talk เรื่องการป้องกันโรคติดต่อ COVID-19</p>

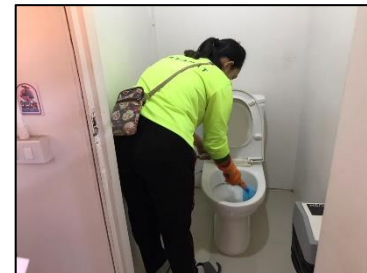
ผลกระทบสิ่งแวดล้อม	มาตรการป้องกันและแก้ไขผลกระทบสิ่งแวดล้อม	รายละเอียดการปฏิบัติจริง	ปัญหาและแนวทางแก้ไข	การอ้างอิง
6. คุณค่าต่อคุณภาพชีวิต 6.3 การสาธารณสุข 6.3.1 ผลกระทบต่อคนงาน - ผลกระทบด้านสุขภาพ ต่อคนงานก่อสร้าง (ต่อ)	11. ควบคุมให้มีการเว้นระยะห่างระหว่างคนงานในการทำงาน	- โครงการมีการควบคุมให้การเว้นระยะห่างระหว่างคนงานในการทำงาน	- ไม่พบปัญหา	-
	12. จัดให้มีการดูแลทำความสะอาดพื้นที่ก่อสร้าง ที่พัก ห้องน้ำ และอุปกรณ์ที่ใช้ร่วมกัน	- โครงการจัดให้มีเจ้าหน้าที่คอยดูแลทำความสะอาดพื้นที่ก่อสร้าง ที่พัก ห้องน้ำ และอุปกรณ์ที่ใช้ร่วมกันเป็นประจำอย่างสม่ำเสมอ (รูปที่ 3.23)	- ไม่พบปัญหา

<p>รูปที่ 3.23 เจ้าหน้าที่ดูแลทำความสะอาดห้องส้วม</p>
	13. ควบคุมเชื้อดื้อยาทำความสะอาดรับ-ส่งคนงาน โดยเน้นจุดสัมผัสร่วมด้วยน้ำยาฆ่าเชื้อ	- โครงการกำหนดให้มีการควบคุมเชื้อดื้อยาทำความสะอาดรับ-ส่งคนงาน โดยเน้นจุดสัมผัสร่วมด้วยน้ำยาฆ่าเชื้อ	- ไม่พบปัญหา	-

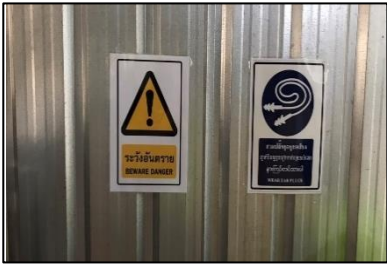
2. ติดป้ายสัญลักษณ์เตือนพื้นที่ที่ต้องสวมใส่อุปกรณ์ป้องกันอันตรายส่วนบุคคลชนิดใดบ้างที่มองเห็นได้ชัดเจน เพื่อเตือนให้คนงานต้องสวมใส่อุปกรณ์ป้องกันอันตรายในระหว่างทำงาน	- โครงการติดป้ายสัญลักษณ์เตือนพื้นที่ที่ต้องสวมใส่อุปกรณ์คุ้มครองความปลอดภัยส่วนบุคคลชนิดใดบ้างที่มองเห็นได้ชัดเจน เพื่อเตือนให้คนงานต้องสวมใส่อุปกรณ์ป้องกันอันตรายในระหว่างทำงาน (รูปที่ 3.48)	- ไม่พบปัญหา

รูปที่ 3.48 ป้ายสัญลักษณ์เตือนบริเวณพื้นที่ที่ต้องสวมใส่อุปกรณ์คุ้มครองส่วนบุคคล

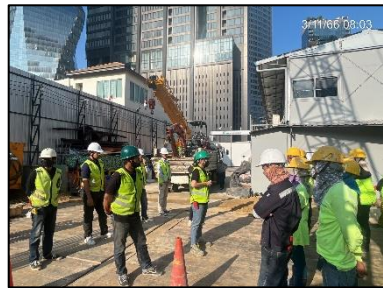
ผลกระทบสิ่งแวดล้อม	มาตรการป้องกันและแก้ไขผลกระทบสิ่งแวดล้อม	รายละเอียดการปฏิบัติจริง	ปัญหาและแนวทางแก้ไข	การอ้างอิง
6. คุณค่าต่อคุณภาพชีวิต 6.3 การสาธารณสุข 6.3.1 ผลกระทบต่อคนงาน - ผลกระทบด้านอาชีวอนามัยและความปลอดภัยต่อคนงานก่อสร้าง (ต่อ)	3. จัดให้มีเจ้าหน้าที่ความปลอดภัยในการทำงานระดับวิชาชีพ (จป.วิชาชีพ) เพื่อควบคุม/ดูแลด้านความปลอดภัยของสถานที่และคนงานก่อสร้าง และควบคุมการปฏิบัติตามมาตรการป้องกันและแก้ไขผลกระทบอย่างเคร่งครัด	- โครงการจัดให้มีเจ้าหน้าที่ความปลอดภัยในการทำงานระดับวิชาชีพ (จป.วิชาชีพ) (ภาคผนวกที่ 19) เพื่อควบคุม/ดูแลด้านความปลอดภัยของสถานที่และคนงานก่อสร้าง (ภาคผนวกที่ 20) และควบคุมการปฏิบัติตามมาตรการป้องกันและแก้ไขผลกระทบอย่างเคร่งครัด (รูปที่ 3.54)	- ไม่พบปัญหา	ภาคผนวกที่ 19 ภาคผนวกที่ 20

รูปที่ 3.54 เจ้าหน้าที่ความปลอดภัยในการทำงานระดับวิชาชีพ (จป.วิชาชีพ)

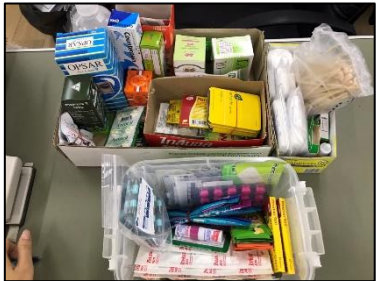
10. จัดให้มีเครื่องมือ อุปกรณ์การรักษายาบาลเบื้องต้นสำหรับคนงานที่ทำงานก่อสร้าง	- โครงการจัดให้มีเครื่องมือ อุปกรณ์การรักษายาบาลเบื้องต้น สำหรับคนงานที่ทำงานก่อสร้าง (รูปที่ 3.56)	- ไม่พบปัญหา

รูปที่ 3.56 อุปกรณ์รักษายาบาลเบื้องต้น

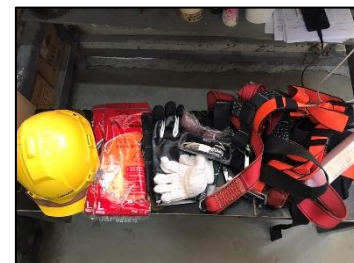
ผลกระทบสิ่งแวดล้อม	มาตรการป้องกันและแก้ไขผลกระทบสิ่งแวดล้อม	รายละเอียดการปฏิบัติจริง	ปัญหาและแนวทางแก้ไข	การอ้างอิง
6. คุณค่าต่อคุณภาพชีวิต 6.3 การสาธารณสุข 6.3.1 ผลกระทบต่อคนงาน - ผลกระทบด้านอาชีวอนามัยและความปลอดภัยต่อคนงานก่อสร้าง (ต่อ)	12. จัดเตรียมอุปกรณ์ป้องกันอุบัติเหตุในระหว่างการทำงานให้กับคนงาน เช่น หมวกนิรภัย แวนตานิรภัย หน้ากากกันฝุ่น ปลั๊กเสียบหู ถุงมือ เป็นต้น	- โครงการจัดเตรียมอุปกรณ์ป้องกันอุบัติเหตุในระหว่างการทำงานให้กับคนงาน เช่น หมวกนิรภัย แวนตานิรภัย หน้ากากกันฝุ่น ปลั๊กเสียบหู ถุงมือ เป็นต้น (รูปที่ 3.57)	- ไม่พบปัญหา

รูปที่ 3.57 อุปกรณ์ป้องกันอุบัติเหตุ

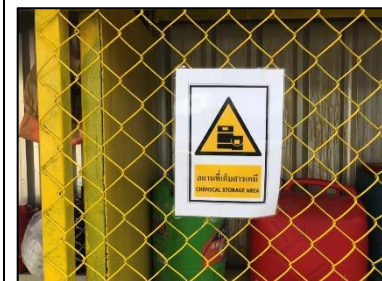
ผลกระทบสิ่งแวดล้อม	มาตรการป้องกันและแก้ไขผลกระทบสิ่งแวดล้อม	รายละเอียดการปฏิบัติจริง	ปัญหาและแนวทางแก้ไข	การอ้างอิง
6. คุณค่าต่อคุณภาพชีวิต 6.3 การสาธารณสุข 6.3.1 ผลกระทบต่อคนงาน - ผลกระทบด้านอาชีวอนามัยและความปลอดภัยต่อคนงานก่อสร้าง (ต่อ)	14. ควบคุมดูแลและสอดส่องการใช้ไฟฟ้า และจัดเตรียมอุปกรณ์ดับเพลิงที่จำเป็น	- โครงการควบคุมดูแลและสอดส่องการใช้ไฟฟ้าและจัดให้มีเจ้าหน้าที่คอยตรวจสอบ และจัดเตรียมอุปกรณ์ดับเพลิงที่จำเป็นไว้บริเวณตามจุดต่างๆ ของพื้นที่โครงการ (ภาคผนวกที่ 12)	- ไม่พบปัญหา	ภาคผนวกที่ 12
	15. จัดเก็บสารเคมีให้เป็นระเบียบ และอย่าให้ขวางทางเดิน	- โครงการจัดเก็บสารเคมีให้เป็นระเบียบ และติดตั้งป้ายบ่งบอกอย่างชัดเจน (รูปที่ 3.58)	- ไม่พบปัญหา

รูปที่ 3.58 สถานที่จัดเก็บสารเคมี

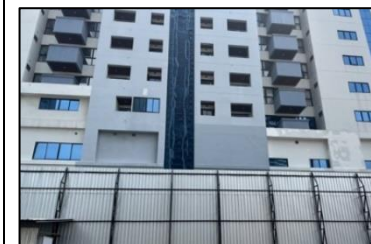
2. ล้อมรั้วทึบชั่วคราว โดยใช้ Steel Sheet ความสูง 6 เมตรรอบแนวเขตพื้นที่ก่อสร้าง โครงการเพื่อป้องกันฝุ่นละอองกระจายไปยังพื้นที่ข้างเคียง	- โครงการมีการล้อมรั้วทึบชั่วคราว โดยใช้ Steel Sheet ความสูง 6 เมตรรอบแนวเขตพื้นที่ก่อสร้าง โครงการเพื่อป้องกันฝุ่นละอองกระจายไปยังพื้นที่ข้างเคียง (รูปที่ 3.13)	- ไม่พบปัญหา

รูปที่ 3.13 รั้วทึบล้อมรอบโครงการ

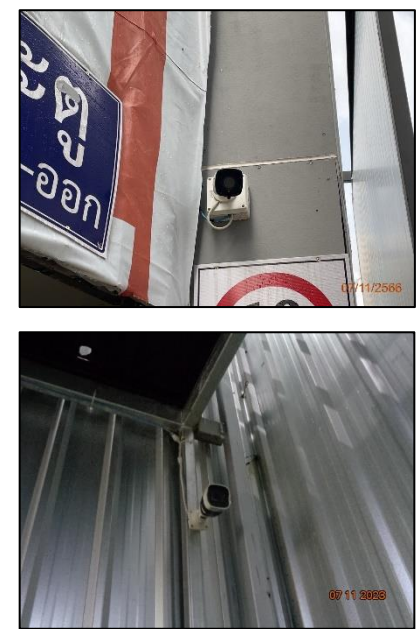
ผลกระทบสิ่งแวดล้อม	มาตรการป้องกันและแก้ไขผลกระทบสิ่งแวดล้อม	รายละเอียดการปฏิบัติจริง	ปัญหาและแนวทางแก้ไข	การอ้างอิง
6. คุณค่าต่อคุณภาพชีวิต 6.3 การสาธารณสุข 6.3.2 ผลกระทบต่อผู้พักอาศัยข้างเคียง - ผลกระทบด้านสุขภาพต่อผู้พักอาศัยใกล้เคียงพื้นที่โครงการ (ต่อ)	7. ติดตั้งกล้องวงจรปิดภายในพื้นที่ก่อสร้าง ทั้ง 4 ด้าน โดยกล้องวงจรปิดต้องใช้งานได้ตลอด 24 ชั่วโมง เพื่อตรวจสอบความปลอดภัยภายในพื้นที่โครงการและพื้นที่ใกล้เคียง	- โครงการมีการติดตั้งกล้องวงจรปิดภายในพื้นที่ก่อสร้าง ทั้ง 4 ด้าน โดยกล้องวงจรปิดต้องใช้งานได้ตลอด 24 ชั่วโมง เพื่อตรวจสอบความปลอดภัยภายในพื้นที่โครงการและพื้นที่ใกล้เคียง (รูปที่ 3.59)	- ไม่พบปัญหา

รูปที่ 3.59 กล้องวงจรปิด

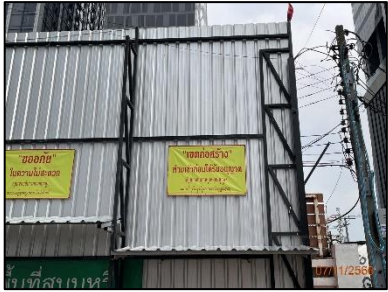
ผลกระทบสิ่งแวดล้อม	มาตรการป้องกันและแก้ไขผลกระทบสิ่งแวดล้อม	รายละเอียดการปฏิบัติจริง	ปัญหาและแนวทางแก้ไข	การอ้างอิง
6. คุณค่าต่อคุณภาพชีวิต 6.4 ความเป็นส่วนตัว	1. ติดตั้งป้ายห้ามมิให้ผู้ที่ไม่เกี่ยวข้องเข้าไปภายในบริเวณพื้นที่ก่อสร้าง	- โครงการติดตั้งป้ายห้ามมิให้ผู้ที่ไม่เกี่ยวข้องเข้าไปภายในบริเวณพื้นที่ก่อสร้าง (รูปที่ 3.60)	- ไม่พบปัญหา

รูปที่ 3.60 ป้ายห้ามมิให้ผู้ที่ไม่เกี่ยวข้องเข้าไปภายในพื้นที่ก่อสร้าง

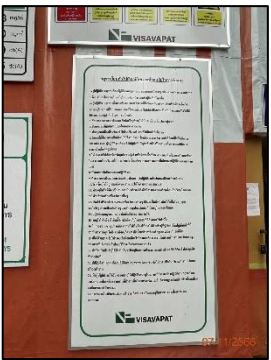
ผลกระทบสิ่งแวดล้อม	มาตรการป้องกันและแก้ไขผลกระทบสิ่งแวดล้อม	รายละเอียดการปฏิบัติจริง	ปัญหาและแนวทางแก้ไข	การอ้างอิง
6. คุณค่าต่อคุณภาพชีวิต 6.4 ความเป็นส่วนตัว	4. ออกกฎระเบียบการปฏิบัติตนภายในพื้นที่ก่อสร้าง เช่น ห้ามก่อไฟก่อนได้รับอนุญาต เพื่อป้องกันการเกิดอัคคีภัย ห้ามเล่นการพนันทุกประเภท ห้ามซื้อ-ขายยาเสพติดทุกประเภท และมีไว้ในครอบครอง ห้ามส่งเสียงดังเกินความจำเป็นโดยเฉพาะหลังเวลา 22.00 น. ห้ามทะเลาะวิวาททุกกรณี หากมีการทะเลาะวิวาทเกิดขึ้นพิจารณาให้ออกทั้งสองฝ่าย ห้ามลักขโมย ห้ามนำบุคคลภายนอกเข้ามาในพื้นที่พื้นที่ก่อสร้างโดยไม่ได้รับอนุญาต	- โครงการมีการออกกฎระเบียบการปฏิบัติตนภายในพื้นที่ก่อสร้าง (รูปที่ 3.61)	- ไม่พบปัญหา

รูปที่ 3.61 ป้ายกฎระเบียบ
