รายงานผลการปฏิบัติตาม  
มาตรการป้องกันและแก้ไขผลกระทบสิ่งแวดล้อม  
และมาตรการติดตามตรวจสอบคุณภาพสิ่งแวดล้อม  
ระยะดำเนินการ

โรงแรมดีวาน่า พลาซ่า กระบี่ อ่าวนาง  
เจ้าของ : บริษัท ดีวาน่า โฮเทลแอนด์รีสอร์ท จำกัด  
ประจำเดือนกรกฎาคม – ธันวาคม พ.ศ. 2566

บริษัท เซาธเทิร์น แล็บ แอนด์ เอ็นจิเนียริง จำกัด

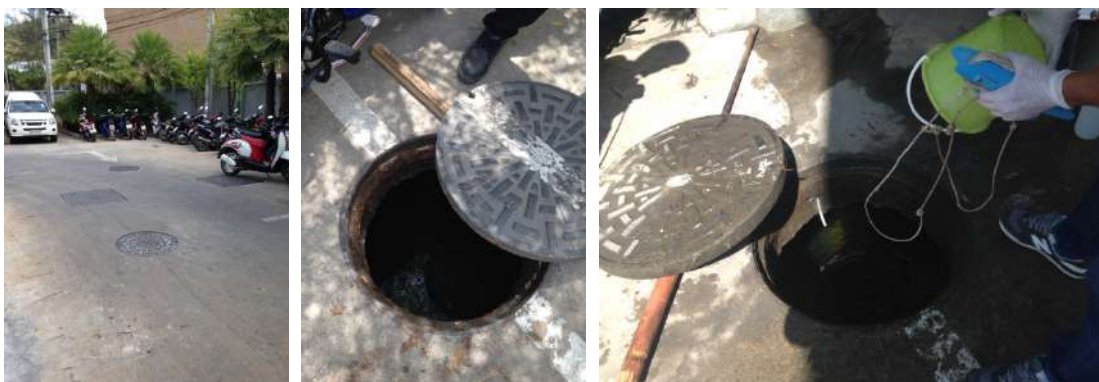
รูปที่ 1.3 ระบบบำบัดน้ำเสียรวมของโครงการ

ตะกอนที่ได้จากการบำบัดน้ำเสียจะเข้าสู่บ่อกักเก็บตะกอน ซึ่งมีขนาด 4.5 x 4.5 x 3.5 เมตร มี ปริมาตร 70.8 ลบ.ม.สามารถกักเก็บตะกอนจากการบำบัดน้ำเสียของโครงการได้ 100 วัน

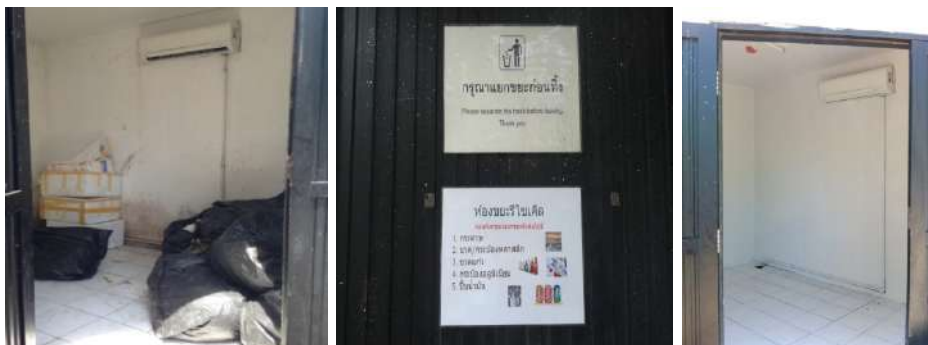
รูปที่ 1.4 ห้องพักขยะรวมของโครงการ

พื้นที่โครงการตั้งอยู่ในเขตพื้นที่รับผิดชอบขององค์การบริหารส่วนตำบลอ่าวนาง ซึ่งให้การรับรองว่าสามารถให้บริการเข้ามาจัดเก็บขยะมูลฝอยของโครงการได้ โดยขยะมูลฝอยจะถูกนำไปกำจัดยังศูนย์กำจัดขยะมูลฝอยรวม ของเทศบาลเมืองกระบี่ต่อไป

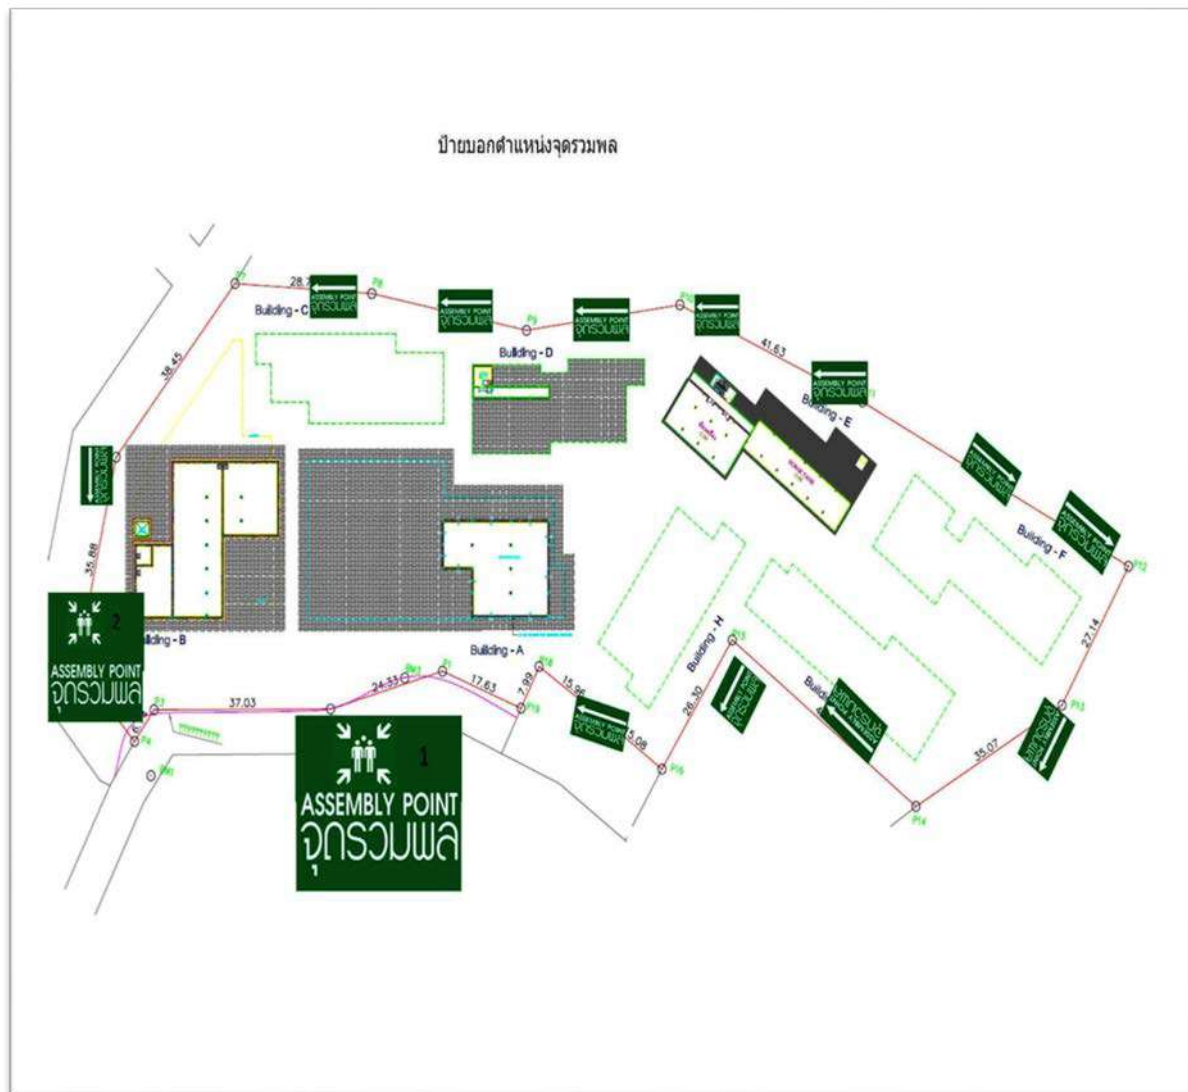
รูปที่ 1.5 ป้ายบอกตำแหน่งจุดรวมพล

8. **จุดรวมพล** กำหนดให้มีจุดรวมพลเบื้องต้นไว้ 2 แห่ง คือ
  - จุดที่ 1 ขนาดพื้นที่ 290 ตารางเมตร
  - จุดที่ 2 ขนาดพื้นที่ 44 ตารางเมตรจุดรวมพลเบื้องต้นทั้ง 2 แห่ง มีขนาดพื้นที่รวม 334 ตารางเมตร สามารถรองรับผู้มาพักแรมและพนักงานโรงแรมประมาณ  $(428 + 150) 578$  คน ในอัตราส่วน 1 คน: 0.58 ตารางเมตร เมื่ออพยพคนจากจุดรวมพลเบื้องต้นที่กำหนดไว้ หลังจากนั้นก็ไปยังจุดที่ปลอดภัยบนถนนสาธารณะด้านหน้าโครงการต่อไป โดยทั้งนี้สามารถปรับเปลี่ยนตำแหน่งใหม่ได้ตามความเหมาะสมกับสภาพความเป็นจริงเมื่อมีการซักซ้อมการหนีไฟ และอุบัติภัยจากทะเลกับหน่วยงานที่เกี่ยวข้อง

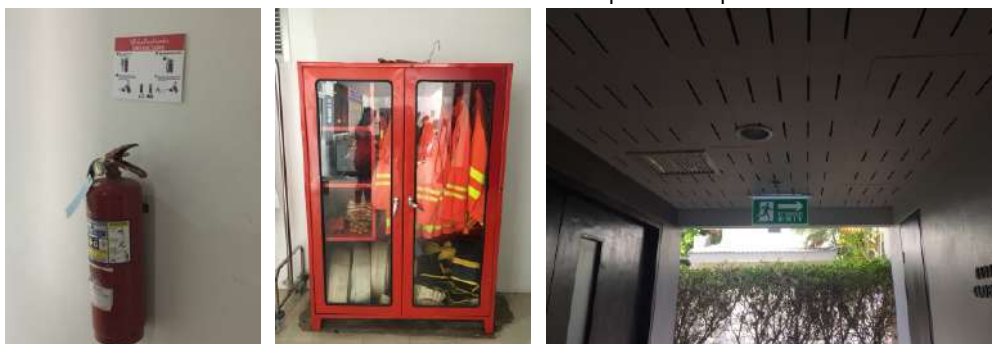
รูปที่ 1.6 ระบบเตือนภัยและระบบป้องกันอัคคีภัย

สำหรับกรณีเกิดเหตุเพลิงไหม้ รถดับเพลิงของหน่วยงานราชการ ก็สามารถใช้ถนนภายในโครงการ และจัดให้มีระยะถอยร่นแต่ละอาคารห่างพอสมควร ซึ่งสะดวกต่อการปฏิบัติหน้าที่ของเจ้าหน้าที่ดับเพลิง ที่ต้องลากสายหัวฉีดน้ำดับเพลิงเข้าไปยังจุดเกิดเหตุเพลิงไหม้นั้นๆ

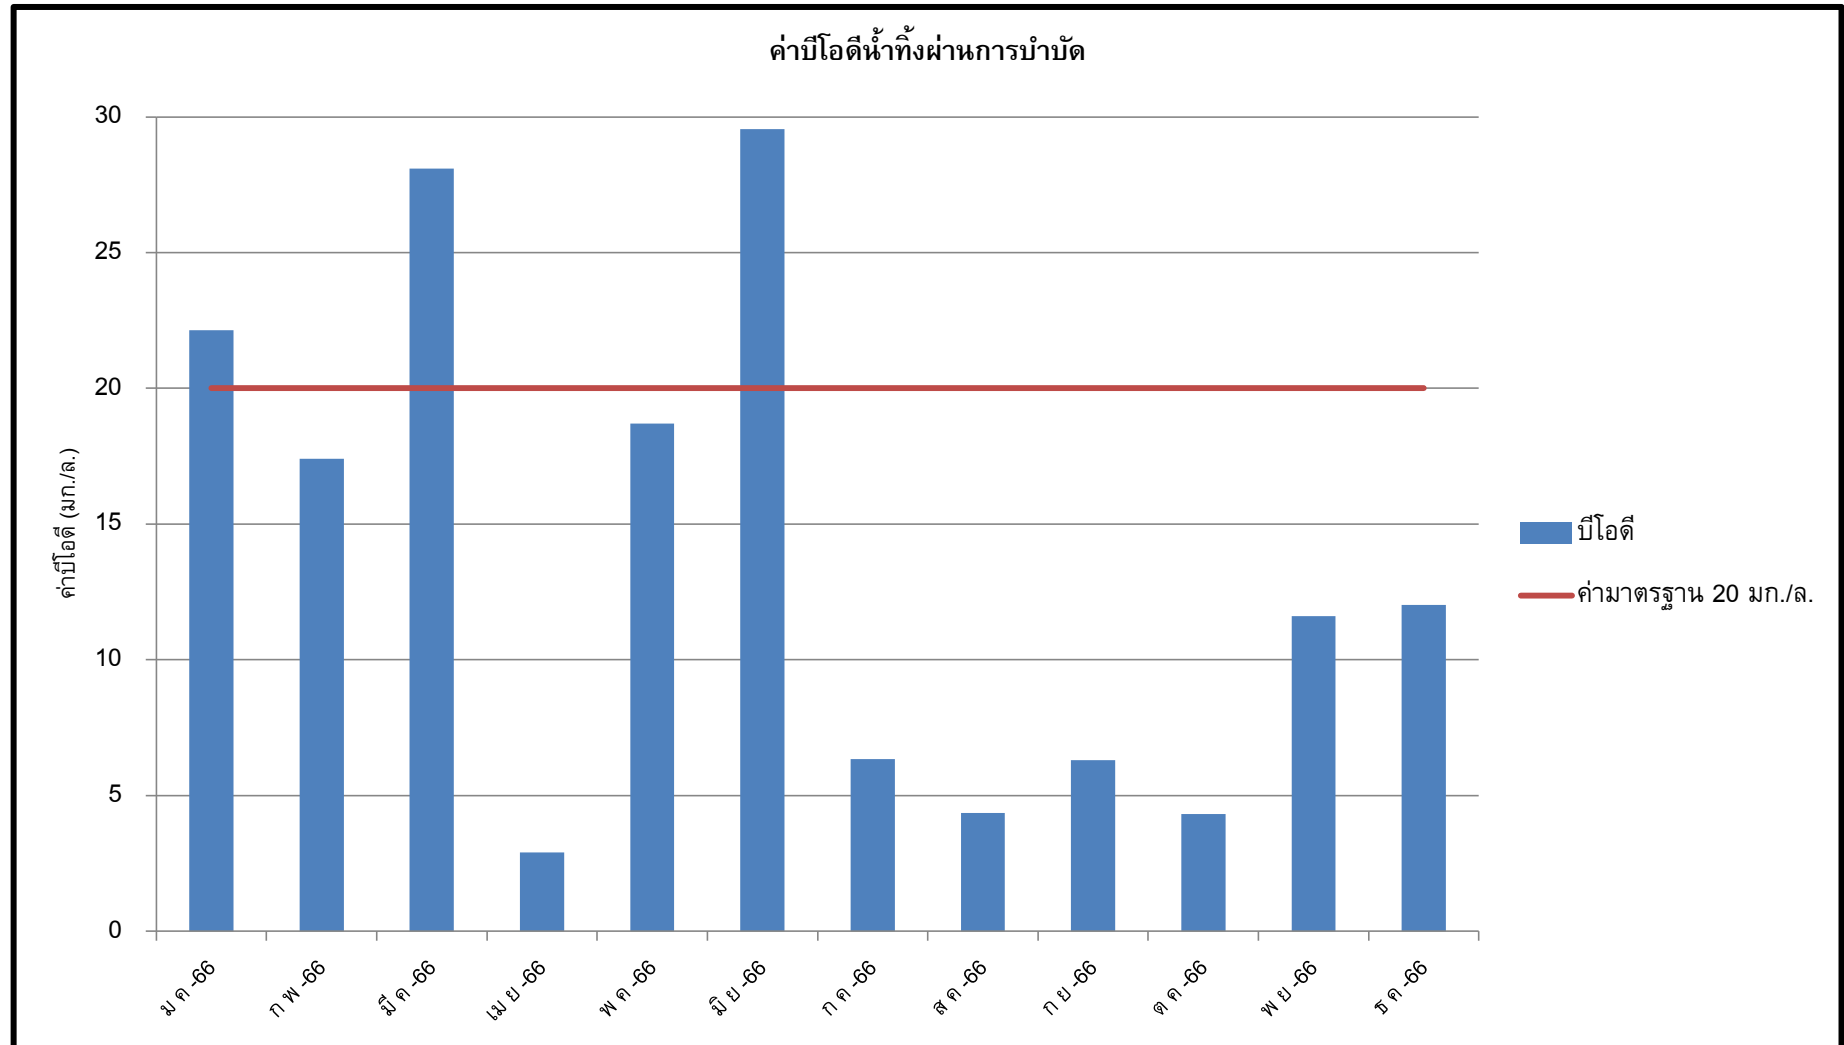
รูปที่ 3.2 ค่าบีโอดีน้ำทิ้งผ่านการบำบัด เดือนมกราคม – ธันวาคม 2566

พารามิเตอร์ วัน/เดือน/ปี	pH	SS mg/l	Sulfide mg/l	TKN mg/l	Fat, O&G mg/l	BOD mg/l	ลักษณะทางกายภาพ
สิงหาคม 66	6.76	< 10	< 0.1	11.7	0.4	4.36	ของเหลวขุ่น มีตะกอน
กันยายน 66	7.01	< 10	0.27	16.52	0.6	6.3	ของเหลวขุ่น มีตะกอน
ตุลาคม 66	6.75	< 10	0.53	17.92	0.6	4.32	ของเหลวขุ่น มีตะกอน
พฤศจิกายน 6	6.45	< 10	0.27	16.69	0.4	11.6	ของเหลวขุ่น มีตะกอน
ธันวาคม 66	6.72	< 10	0.53	20.46	< 0.2	12.02	ของเหลวขุ่น มีตะกอน
ค่ามาตรฐาน	5.0 - 9.0	≤ 30	≤ 1.0	≤ 35	≤ 20	≤ 20
