ภาคผนวกที่ 1

| เอกสารแนบที่ 4 | รายงานการดูแลบำรุงรักษาระบบควบคุมมลพิษทางอากาศ |

เอกสารแนบที่ 4 รายงานการดูแลบำรุงรักษา
ระบบควบคุมมลพิษทางอากาศ

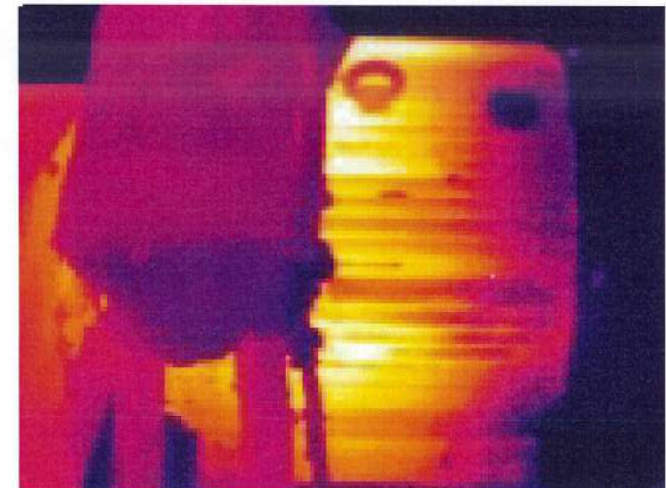
รายงานการตรวจวัดอุณหภูมิของมอเตอร์ขณะใช้งาน Motor main fan Dust
 collector Sand Plant B2

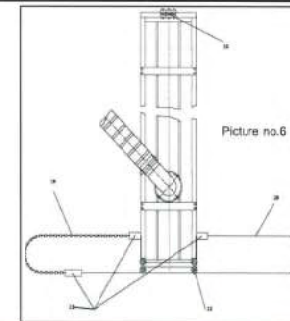
| List | Comment |
|---|---|
| 1.Check ceaning nozzle connection | ปกติ |
| 2.Check ceaning nozzle sliding lining | ปกติ |

6. Cleaning car complete with chain/rope drive (Picture no.6)

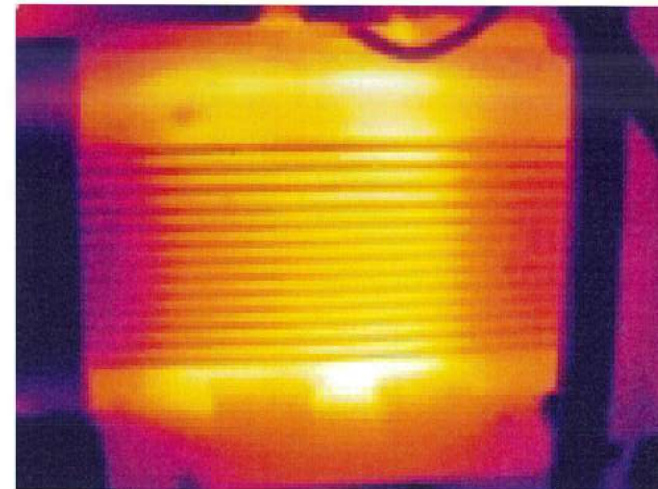
รายงานการตรวจวัดอุณหภูมิของมอเตอร์ขณะใช้งาน Motor main fan Dust
 collector Molding B2

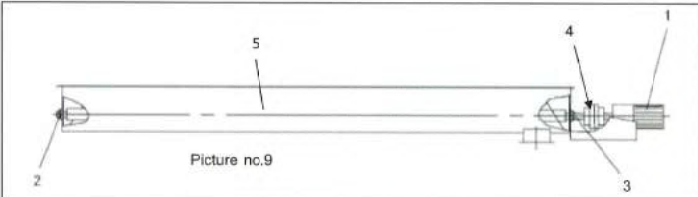
| 9. Screw conveyor (Picture no.9) | | |

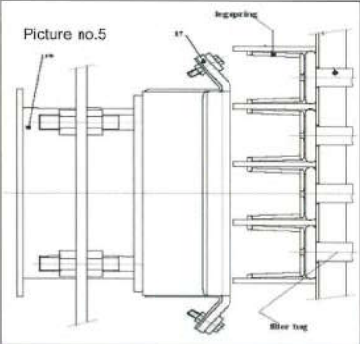
| 15.Check cleaning nozzle sliding lining | ปกติ |
| 5. Cleaning nozzle complete in front of slotted wall (Picture no.5) | |

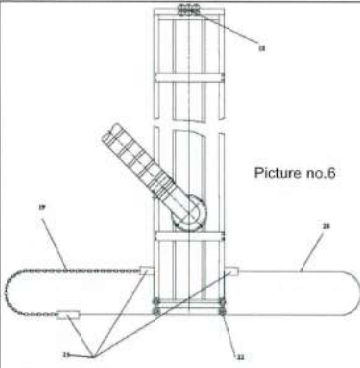
| 16.Check cleaning nozzle connection | ปกติ |
| 17.Check cleaning nozzle sliding lining | ปกติ |
| 6. Cleaning car complete with chain/rope drive (Picture no.6) | |

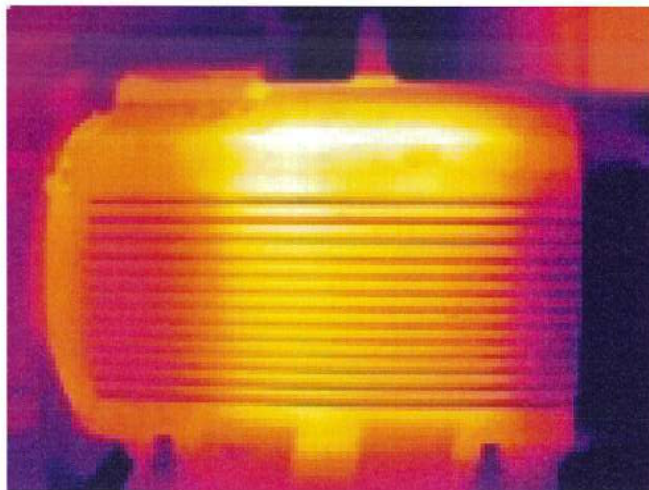
รายงานการตรวจวัดอุณหภูมิของมอเตอร์ขณะใช้งาน Motor main fan Dust collector Melting B2

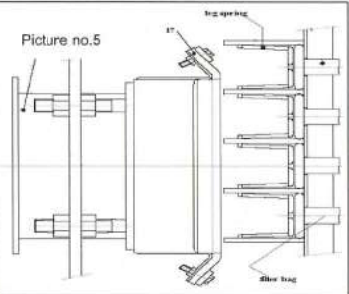
| 5. Cleaning nozzle complete in front of slotted wall (Picture no.5) | | |
| 16. Check cleaning nozzle connection | ปกติ | |
| 17. Check cleaning nozzle sliding lining | ปกติ | |

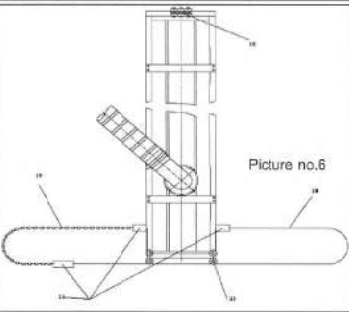
| 6. Cleaning car complete with chain/rope drive (Picture no.6) | | |

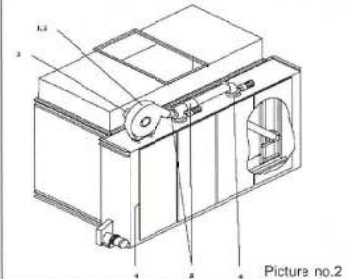
| 5. Check status of V-belt pulley | | No use | | |
| 6. Check status of bearing and lubricating | | ปกติและทำการเติมสารหล่อลื่น | | |
| 2. Cassette-type filter complete (Picture no.2) | | | | |

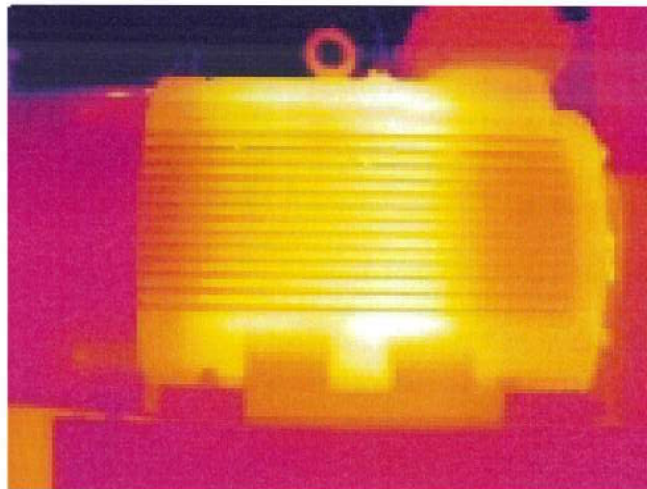
รายงานการตรวจวัดอุณหภูมิของมอเตอร์ขณะใช้งาน Motor main fan Dust collector Tapping B2

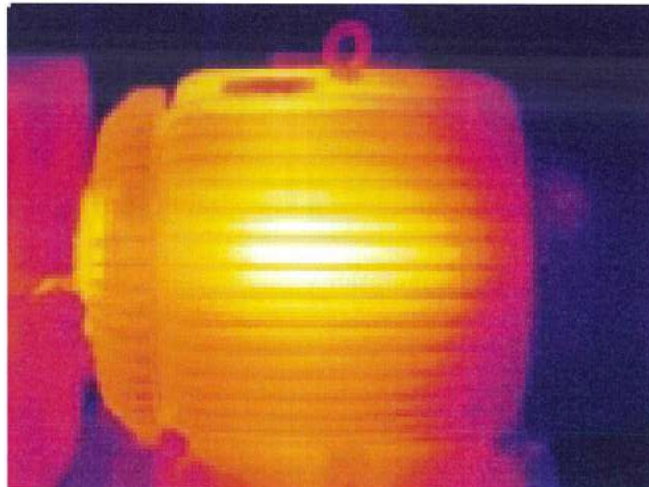
รายงานการตรวจวัดอุณหภูมิของมอเตอร์ขณะใช้งาน Motor main fan Dust collector Shot Blast B2

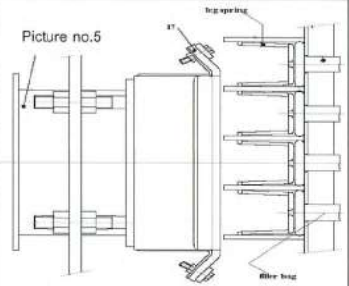
| 5. Cleaning nozzle complete in front of slotted wall (Picture no.5) | | |
| 16. Check cleaning nozzle connection | ปกติ | |
| 17. Check cleaning nozzle sliding lining | ปกติ | |

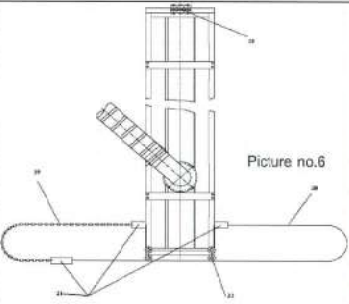
| 6. Cleaning car complete with chain/rope drive (Picture no.6) | | |

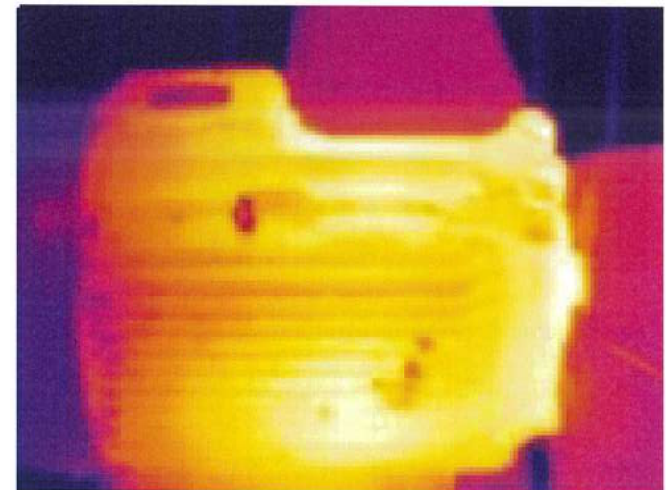
รายงานการตรวจวัดอุณหภูมิของมอเตอร์ขณะใช้งาน Motor main fan Dust collector Sanding B1
