3. ผลการปฏิบัติตามมาตรการฯ

3.1 ผลการปฏิบัติตามมาตรการป้องกันและแก้ไขผลกระทบสิ่งแวดล้อม

สรุปผลการปฏิบัติตามมาตรการป้องกันและแก้ไขผลกระทบสิ่งแวดล้อม ระยะดำเนินการ โครงการอาคารเช่าสำหรับผู้มีรายได้น้อย จังหวัดนครสวรรค์ 2 ระหว่างเดือนกรกฎาคม-ธันวาคม พ.ศ. 2566

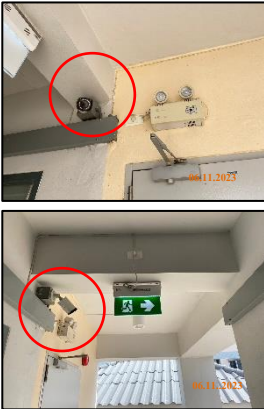
<p>กล้องวงจรปิดภายในอาคาร</p>
	4) ติดตามตรวจสอบการปฏิบัติตามมาตรการป้องกันและแก้ไขผลกระทบสิ่งแวดล้อมด้านต่างๆ อย่างเคร่งครัด	4) โครงการปฏิบัติตามมาตรการป้องกันและแก้ไขผลกระทบสิ่งแวดล้อมด้านต่างๆ บางส่วน	ปฏิบัติตามมาตรการป้องกันและแก้ไขผลกระทบสิ่งแวดล้อมด้านต่างๆ อย่างเคร่งครัด	-
	5) ประสานงานกับหน่วยงานในพื้นที่ด้านการป้องกันการค้าประเวณี และยาเสพติดในพื้นที่	5) มีการประสานงานกับค่ายศูนย์ขวัญแผ่นดินจังหวัดนครสวรรค์ด้านการป้องกันปราบปรามยาเสพติด และประสานงานกับสำนักงานพัฒนาสังคมและความมั่นคงของมนุษย์จังหวัดนครสวรรค์ด้านการป้องกันการค้าประเวณี	ไม่มี	-
