รายงานผลการดำเนินงานตามมาตรการป้องกันและแก้ไข
ผลกระทบสิ่งแวดล้อมและมาตรการติดตามตรวจสอบผลกระทบสิ่งแวดล้อม
โครงการไบโเบี ทาวเวอร์ (ระยะดำเนินการ)
ตั้งอยู่เลขที่ 488 ถนนกรุงเกษม แขวงคลองมอหานะ เขตป้อมปราบศัตรูพ่าย กรุงเทพมหานคร
ของนิติบุคคลอาคารชุดไบโเบีทาวเวอร์ นิติบุคคลอาคารชุดไบโเบีทาวเวอร์ 2
และบริษัท พรหมมหาราช พัฒนาที่ดิน จำกัด และโรงแรมปรีณัฒนา
ตั้งอยู่เลขที่ 488 และ 498 ถนนดำรงรักษ์ แขวงคลองมอหานะ
เขตป้อมปราบศัตรูพ่าย กรุงเทพมหานคร 10100
เดือนกรกฎาคม – ธันวาคม 2566

หนังสือรับรองการจัดทำรายงาน
ผลการปฏิบัติตามมาตรการป้องกันและแก้ไขผลกระทบสิ่งแวดล้อม
และมาตรการติดตามตรวจสอบผลกระทบสิ่งแวดล้อม
โครงการ โป้เบ๊ ทาวเวอร์

รายงานผลการปฏิบัติตามมาตรการป้องกันและแก้ไขผลกระทบสิ่งแวดล้อม
และมาตรการติดตามตรวจสอบผลกระทบสิ่งแวดล้อม

- ชื่อโครงการ โป้เบ๊ ทาวเวอร์

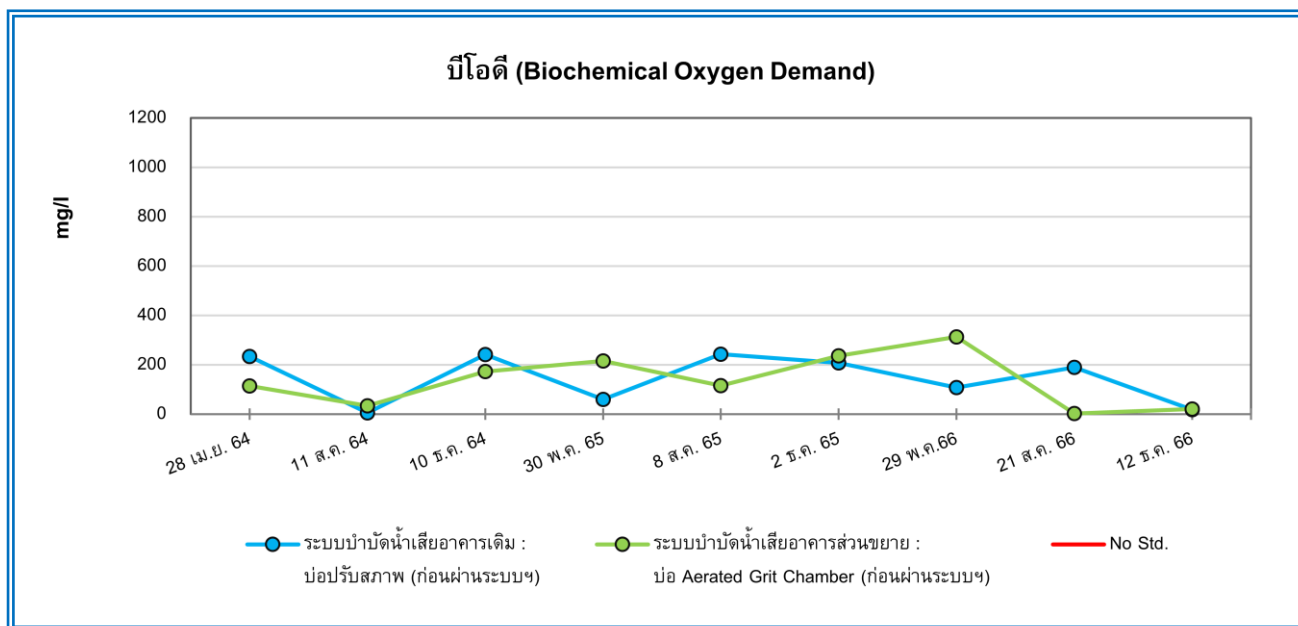
รูปที่ 4-5 กราฟเปรียบเทียบผลการตรวจวิเคราะห์ปริมาณบีโอดี (Biochemical Oxygen Demand) (ก่อนผ่านระบบฯ)
โครงการ โป้เบ้ ทาวเวอร์ (ระยะดำเนินการ)
ระหว่างเดือนเมษายน 2564 – ธันวาคม 2566

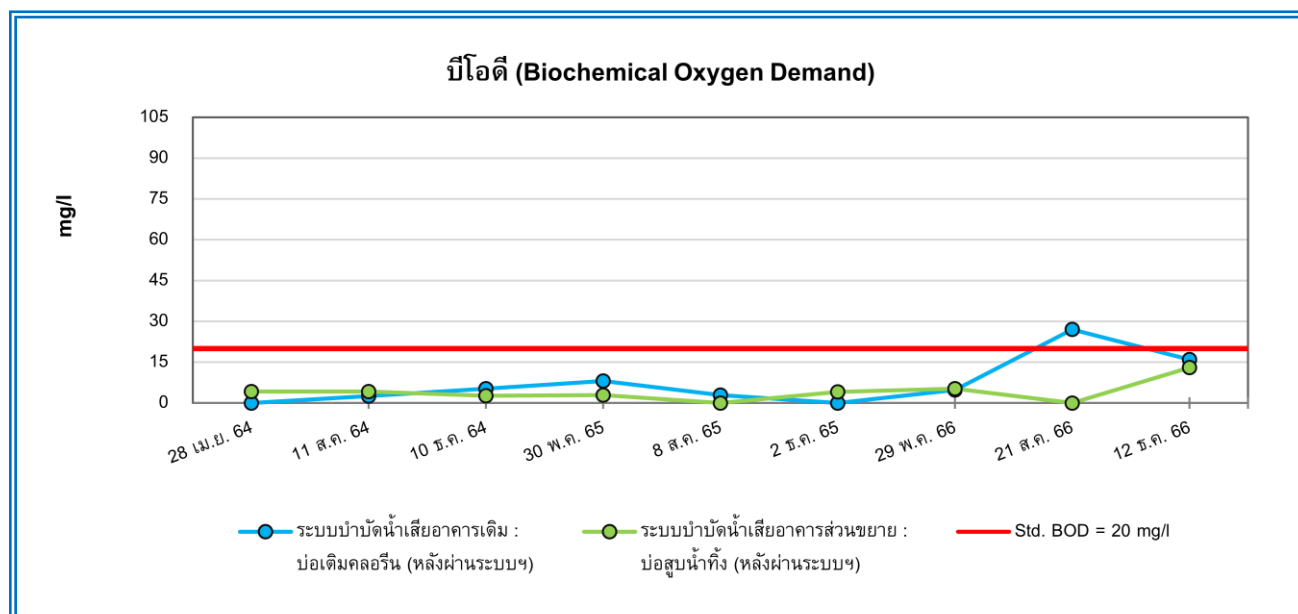
1) บริเวณระบบบำบัดน้ำเสียอาคารเดิม : บ่อเติมคลอรีน (หลังผ่านระบบฯ) จากการตรวจวิเคราะห์ พบว่า ดัชนีที่ทำการตรวจวิเคราะห์ส่วนใหญ่มีค่าอยู่ในเกณฑ์มาตรฐาน ยกเว้นค่าความสกปรกในรูปบีโอดี ที่มีค่าสูงเกินเกณฑ์ที่มาตรฐานกำหนด

รูปที่ 4-6 กราฟเปรียบเทียบผลการตรวจวิเคราะห์ปริมาณบีโอดี (Biochemical Oxygen Demand) (หลังผ่านระบบฯ)
โครงการ โป้เบ้ ทาวเวอร์ (ระยะดำเนินการ)
ระหว่างเดือนเมษายน 2564 – ธันวาคม 2566
