ผลการปฏิบัติตามมาตรการป้องกัน และแก้ไขผลกระทบสิ่งแวดล้อม

โครงการโมริโนะ กรีนฮิลล์รีสอร์ท ได้ทำการสรุปผลการปฏิบัติตามมาตรการป้องกัน และแก้ไขผลกระทบสิ่งแวดล้อม ที่เสนอไว้ในรายงานการประเมินผลกระทบสิ่งแวดล้อม และมาตรการเพิ่มเติมที่คณะกรรมการผู้ชำนาญการพิจารณารายงานการประเมินผลกระทบสิ่งแวดล้อมด้านอาคาร การจัดสรรที่ดิน และบริการชุมชน เป็นผู้พิจารณาให้ความเห็นชอบตลอดจนมาตรการที่ได้มีการเปลี่ยนแปลงในปัจจุบันของโครงการโมริโนะ กรีนฮิลล์รีสอร์ท ของบริษัท ลิฟวิ่ง แอนด์ ฟาซิลิตี้ จำกัด ประจำเดือนกรกฎาคม-ธันวาคม 2566 ซึ่งครอบคลุมปัจจัยทางสิ่งแวดล้อมที่สำคัญคือ

ตารางที่ 2.1 สรุปผลการปฏิบัติตามมาตรการป้องกัน และแก้ไขผลกระทบสิ่งแวดล้อม โครงการโมริโนะ กรีนฮิลล์รีสอร์ท
ของบริษัท ลิฟวิ้ง แอนด์ ฟาซิลิตี้ จำกัด ประจำปีงบประมาณ-ธันวาคม 2566

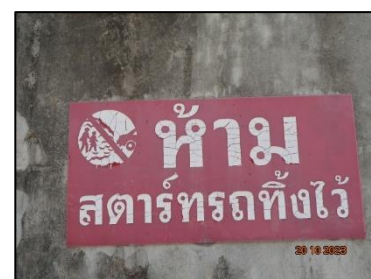
- ติดป้าย “กรุณาดับเครื่องยนต์ ห้ามสตาร์ทรถยนต์ทิ้งไว้” บริเวณที่จอดรถยนต์ เพื่อลดความเสี่ยงในการเกิดอุบัติเหตุ	- ทางโครงการได้ติดป้าย “กรุณาดับเครื่องยนต์ ห้ามสตาร์ทรถยนต์ทิ้งไว้” (รูปที่ 2.14) บริเวณที่จอดรถยนต์ เพื่อลดความเสี่ยงในการเกิดอุบัติเหตุ	- ไม่พบปัญหา

รูปที่ 2.14 “ห้ามสตาร์ทรถยนต์ทิ้งไว้” บริเวณที่จอดรถยนต์

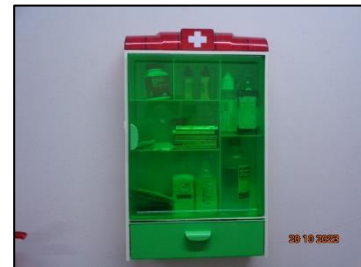
ผลกระทบสิ่งแวดล้อม	มาตรการป้องกันและแก้ไขผลกระทบสิ่งแวดล้อม	รายละเอียดการปฏิบัติจริง	ปัญหาและแนวทางแก้ไข	อ้างอิง
5. ผลกระทบด้านสุขภาพ (ต่อ)	- จัดให้มีห้องปฐมพยาบาลและยาสามัญประจำบ้านไว้ประจำที่ห้องสำนักงาน เพื่อให้บริการพนักงานและผู้พักอาศัย	- ทางโครงการได้จัดให้มียาสามัญประจำบ้านไว้ประจำที่ห้องสำนักงาน (รูปที่ 2.55) เพื่อให้บริการพนักงานและผู้พักอาศัย	- ไม่พบปัญหา

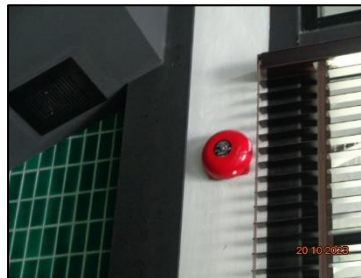
รูปที่ 2.45 ระบบป้องกันอัคคีภัย

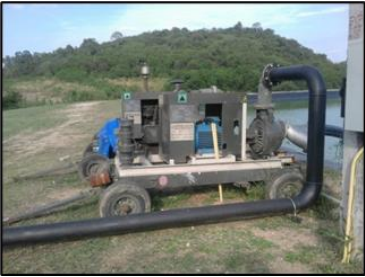
- ให้นำน้ำสำรองน้ำเข้ามาใช้ในการดับเพลิงพร้อมเตรียมเครื่องสูบน้ำสำรอง ไว้ในพื้นที่โครงการ เพื่อสูบน้ำจากทุกแห่งในพื้นที่โครงการ มาดับเพลิงระหว่างรอรอดดับเพลิงของท้องถิ่น	- โครงการมีการประสานงานกับรอดดับเพลิงของท้องถิ่น และใช้เครื่องสูบน้ำสำรองร่วมกับทางนิคมอุตสาหกรรมปิ่นทอง (รูปที่ 2.37) พร้อมทั้งมีการเตรียมน้ำจากถังน้ำใช้ภายในโครงการมาใช้ในการดับเพลิงระหว่างรอรอดดับเพลิงจากภายนอกโครงการ	- ไม่พบปัญหา

รูปที่ 2.37 เครื่องสูบน้ำสำรอง

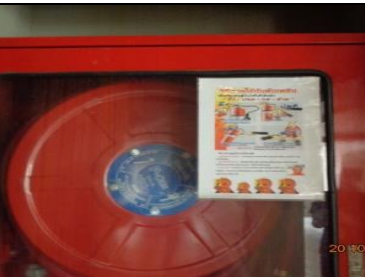
- ติดป้ายแนะนำการใช้อุปกรณ์แต่ละตัวไว้บริเวณที่อุปกรณ์ติดตั้งอยู่เพื่อให้ผู้อาศัยที่อยู่ใกล้เคียงเกิดเหตุสามารถใช้งานได้ทันที	- ทางโครงการได้ติดป้ายแนะนำการใช้อุปกรณ์แต่ละตัวไว้บริเวณที่อุปกรณ์ติดตั้งอยู่เพื่อให้ผู้อาศัยที่อยู่ใกล้เคียงเกิดเหตุสามารถใช้งานได้ทันที (รูปที่ 2.46)	- ไม่พบปัญหา

รูปที่ 2.46 ป้ายแนะนำการใช้ อุปกรณ์ดับเพลิง

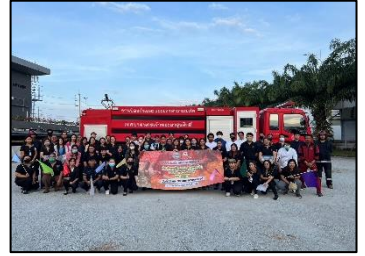
ผลกระทบสิ่งแวดล้อม	มาตรการป้องกันและแก้ไขผลกระทบสิ่งแวดล้อม	รายละเอียดการปฏิบัติจริง	ปัญหาและแนวทางแก้ไข	อ้างอิง
5. ผลกระทบด้านสุขภาพ (ต่อ)	- จัดให้มีการอบรมวิธีการใช้อุปกรณ์ของระบบ ป้องกันอัคคีภัย และฝึกอบรม เรื่องการซ้อมอพยพ ย้ายคนเมื่อเกิดเพลิงไหม้แก่เจ้าหน้าที่ของ โครงการ เจ้าหน้าที่รักษาความปลอดภัยเพื่อให้ สามารถใช้งานได้ทันทีโดยขอความอนุเคราะห์ เจ้าหน้าที่สาธิตจากงานป้องกันและบรรเทาสา ธารณภัย ของเทศบาลนครเจ้าพระยาสุรศักดิ์ ซึ่งจะมีการซ้อมอพยพหนีไฟเป็นประจำอย่างน้อย ปีละ 2 ครั้ง พร้อมกับการซ้อมอพยพกรณีเกิดเหตุ แผ่นดินไหว	- โครงการมีแผนการซ้อมอพยพหนีไฟ พร้อมกับการ ซ้อมอพยพกรณีเกิดเหตุแผ่นดินไหวอย่างน้อย ปีละ 2 ครั้ง โดยขอความอนุเคราะห์จากเจ้าหน้าที่ ของเทศบาลนครเจ้าพระยาสุรศักดิ์ โดยในปี 2566 โครงการได้จัดให้มีการฝึกอบรมดับเพลิงขั้นพื้นฐาน ในวันที่ 29-30 พ.ย. 66 และ ทำการฝึกซ้อมดับเพลิง และอพยพหนีไฟ ในวันที่ 1 ธ.ค. 66 เรียบร้อยแล้ว (ภาคผนวกที่ 13) (รูปที่ 2.47)	- ไม่พบปัญหา

รูปที่ 2.47 ซ้อมแผนอพยพหนีไฟ ประจำปี 2566

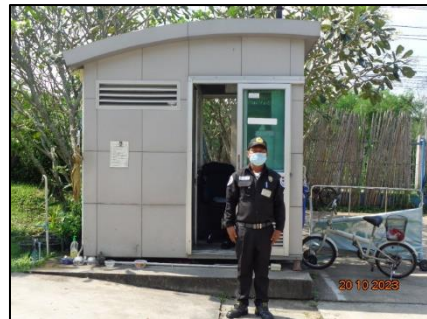
ผลกระทบสิ่งแวดล้อม	มาตรการป้องกันและแก้ไขผลกระทบสิ่งแวดล้อม	รายละเอียดการปฏิบัติจริง	ปัญหาและแนวทางแก้ไข	อ้างอิง
5. ผลกระทบด้านสุขภาพ (ต่อ)	- ในช่วงเกิดเพลิงไหม้ แจ้งข่าวให้ผู้ที่จะเข้ามาภายในโครงการทราบถึงเหตุการณ์ที่เกิดขึ้น	- หากเกิดเพลิงไหม้ ทางโครงการ จะดำเนินการแจ้งข่าวให้ผู้ที่จะเข้ามาภายในโครงการทราบถึงเหตุการณ์ที่เกิดขึ้น (รูปที่ 2.23) ทั้งนี้ในช่วงเดือน ก.ค.-ธ.ค. 66 ไม่เกิดเหตุการณ์ดังกล่าว	- ไม่พบปัญหา

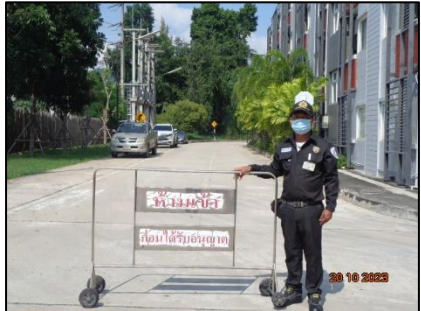
ผลกระทบสิ่งแวดล้อม	มาตรการป้องกันและแก้ไขผลกระทบสิ่งแวดล้อม	รายละเอียดการปฏิบัติจริง	ปัญหาและแนวทางแก้ไข	อ้างอิง
5. ผลกระทบด้านสุขภาพ (ต่อ)	- จัดให้มีเจ้าหน้าที่คอยอำนวยความสะดวกและเคลียร์พื้นที่ให้รถดับเพลิงสามารถเดินทางมาจอดบริเวณด้านหน้าโครงการได้โดยสะดวกและพร้อมปฏิบัติงานบริเวณจุดเกิดเหตุได้อย่างรวดเร็วรวมถึงการนำคนเจ็บส่งโรงพยาบาล	- โครงการได้จัดให้มีเจ้าหน้าที่คอยอำนวยความสะดวกและเคลียร์พื้นที่ให้รถดับเพลิงสามารถเดินทางมาจอดบริเวณด้านหน้าโครงการได้โดยสะดวกและพร้อมปฏิบัติงานบริเวณจุดเกิดเหตุได้อย่างรวดเร็วรวมถึงการนำคนเจ็บส่งโรงพยาบาล (รูปที่ 2.19)	- ไม่พบปัญหา

<p>รูปที่ 2.19 เจ้าหน้าที่อำนวยความสะดวกในการจราจร</p>

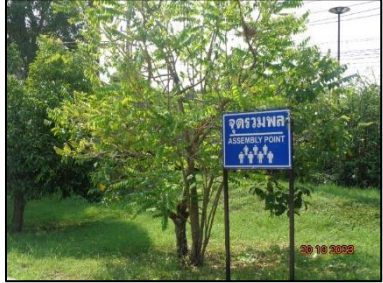
ผลกระทบสิ่งแวดล้อม	มาตรการป้องกันและแก้ไขผลกระทบสิ่งแวดล้อม	รายละเอียดการปฏิบัติจริง	ปัญหาและแนวทางแก้ไข	อ้างอิง
5. ผลกระทบด้านสุขภาพ (ต่อ)	- ดูแลพื้นที่ปลูกไม้คลุมดินที่เป็นสนามหญ้าโดยกำหนดให้ตัดหญ้าทุก 15 วัน เพื่อให้ผู้พักอาศัยเคลื่อนย้ายได้ง่าย และไม่เกิดอุบัติเหตุลื่นล้มขณะอพยพมายังจุดรวมพล	- โครงการได้จัดให้เจ้าหน้าที่ดูแลพื้นที่ปลูกไม้คลุมดินที่เป็นสนามหญ้าโดยกำหนดให้ตัดหญ้าทุกๆ 15 วัน เพื่อให้ผู้พักอาศัยเคลื่อนย้ายได้ง่าย และไม่เกิดอุบัติเหตุลื่นล้มขณะอพยพมายังจุดรวมพล (รูปที่ 2.50)	- ไม่พบปัญหา

<p>รูปที่ 2.50 สนามหญ้าบริเวณจุดรวมพล</p>
	- จัดให้มีเจ้าหน้าที่ตรวจสอบบริเวณเส้นทางหนีไฟไปยังพื้นที่จุดรวมพลไม่ให้มีสิ่งกีดขวางอยู่ภายในบริเวณพื้นที่ดังกล่าว ทุก 1 เดือน	- โครงการได้จัดให้มีเจ้าหน้าที่ตรวจสอบบริเวณเส้นทางหนีไฟไปยังพื้นที่จุดรวมพลไม่ให้มีสิ่งกีดขวางอยู่ภายในบริเวณพื้นที่ดังกล่าว ทุก 1 เดือน (รูปที่ 2.48)	- ไม่พบปัญหา

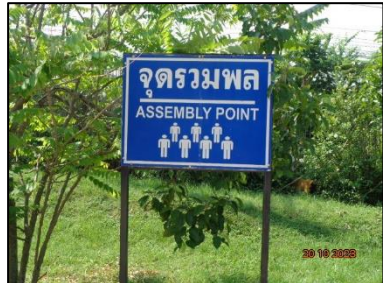
<p>รูปที่ 2.48 จุดรวมพล</p>

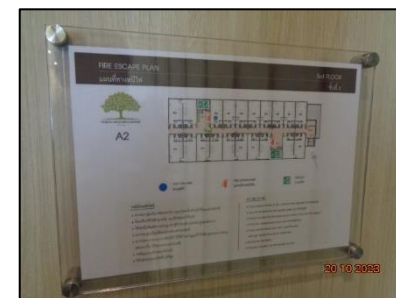
ผลกระทบสิ่งแวดล้อม	มาตรการป้องกันและแก้ไขผลกระทบสิ่งแวดล้อม	รายละเอียดการปฏิบัติจริง	ปัญหาและแนวทางแก้ไข	อ้างอิง
5. ผลกระทบด้านสุขภาพ (ต่อ)	- ติดตั้งผังแสดงเส้นทางหนีไฟจากอาคารมาสู่จุดรวมพลของโครงการ ตำแหน่งที่ตั้งของระบบป้องกันอัคคีภัยและตำแหน่งบันไดหนีไฟของอาคารที่ติดตั้งไว้ในแต่ละชั้น	- โครงการได้ติดตั้งผังแสดงเส้นทางหนีไฟ (รูปที่ 2.51) (ภาคผนวกที่ 12) จากอาคารมาสู่จุดรวมพลของโครงการ ตำแหน่งที่ตั้งของระบบป้องกันอัคคีภัยและตำแหน่งบันไดหนีไฟของอาคารที่ติดตั้งไว้ในแต่ละชั้น	- ไม่พบปัญหา

รูปที่ 2.51 ผังแสดงเส้นทางหนีไฟ

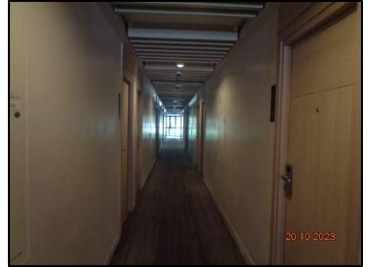
ผลกระทบสิ่งแวดล้อม	มาตรการป้องกันและแก้ไขผลกระทบสิ่งแวดล้อม	รายละเอียดการปฏิบัติจริง	ปัญหาและแนวทางแก้ไข	อ้างอิง
5. ผลกระทบด้านสุขภาพ (ต่อ)	การตกจากที่สูง - ออกแบบอาคารให้มีทางเดินอยู่กลางอาคาร และระเบียงกันตก	- โครงการได้ออกแบบอาคารให้มีทางเดิน อยู่กลางอาคาร (รูปที่ 2.60) และระเบียง กันตก (รูปที่ 2.61)	- ไม่พบปัญหา

<p>รูปที่ 2.60 ทางเดินกลางอาคาร</p>

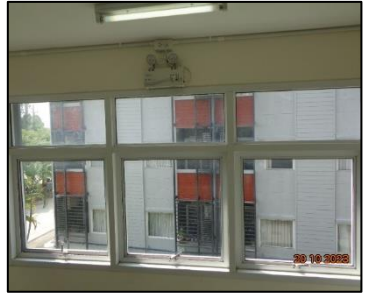
<p>รูปที่ 2.61 ระเบียงกันตก</p>

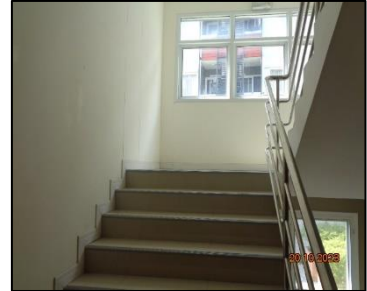
ผลกระทบสิ่งแวดล้อม	มาตรการป้องกันและแก้ไขผลกระทบสิ่งแวดล้อม	รายละเอียดการปฏิบัติจริง	ปัญหาและแนวทางแก้ไข	อ้างอิง
5. ผลกระทบด้านสุขภาพ (ต่อ)	- บริเวณบ้านได้มีราวบันไดเพื่อป้องกันการตกจาก บันไดขณะเดินขึ้น-ลงอาคาร เพื่อป้องกัน อุบัติเหตุจากการพลัดตกจากอาคารโครงการ	- ทางโครงการได้ออกแบบบริเวณบันไดให้มี ราวบันไดเพื่อป้องกันการตกจากบันไดขณะ เดินขึ้น-ลงอาคาร เพื่อป้องกันอุบัติเหตุจาก การพลัดตกจากอาคารโครงการ (รูปที่ 2.62)	- ไม่พบปัญหา

รูปที่ 2.62 ราวบันไดภายในอาคาร
