รายงานผลการปฏิบัติตามมาตรการป้องกันและแก้ไขผลกระทบสิ่งแวดล้อม  
และมาตรการติดตามตรวจสอบผลกระทบสิ่งแวดล้อม

โครงการอาคารโรงแรม ค.ส.ล. สูง 23 ชั้น และชั้นใต้ดิน 1 ชั้น  
ประจำเดือนกรกฎาคม ถึง ธันวาคม พ.ศ. 2566

บริษัท ซีพีเอ็น เอสเตท จำกัด  
ตั้งอยู่ที่ถนนทางหลวงแผ่นดินหมายเลข 2 (ถนนมิตรภาพ)  
ตำบลในเมือง อำเภอเมือง จังหวัดนครราชสีมา

มกราคม 2567

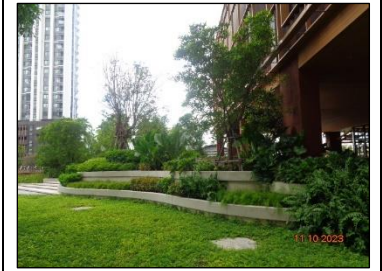
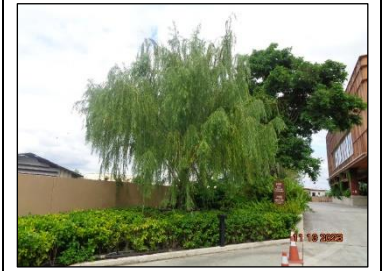
รูปที่ 2.2 พื้นที่สีเขียวภายในโครงการ

ผลกระทบสิ่งแวดล้อม	มาตรการป้องกันและแก้ไขผลกระทบสิ่งแวดล้อม	รายละเอียดการปฏิบัติจริง	ปัญหาและแนวทางแก้ไข	อ้างอิง
<b>1. ทรัพยากรสิ่งแวดล้อมทางกายภาพ (ต่อ)</b> <b>1.1 ลักษณะภูมิประเทศ</b>	- จัดให้มีการปลูกไม้ยืนต้น ไม้พุ่ม ไม้คลุมดิน ภายในโครงการ โดยเฉพาะบริเวณแนวเขตที่ดินเพื่อให้พืชช่วยยึดหน้าดิน	- โครงการจัดให้มีการปลูกไม้ยืนต้น ไม้พุ่ม ไม้คลุมดิน ภายในโครงการ โดยเฉพาะบริเวณแนวเขตที่ดินเพื่อให้พืชช่วยยึดหน้าดิน (รูปที่ 2.2)	- ไม่พบปัญหา

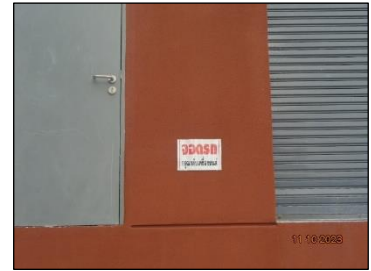
รูปที่ 2.6 ป้ายจอดรถกรุณาดับ เครื่องยนต์บริเวณที่จอดรถ

ผลกระทบสิ่งแวดล้อม	มาตรการป้องกัน และแก้ไขผลกระทบสิ่งแวดล้อม	รายละเอียดการปฏิบัติจริง	ปัญหาและ แนวทางแก้ไข	อ้างอิง
1. ทรัพยากรสิ่งแวดล้อม ทางกายภาพ (ต่อ) 1.2 คุณภาพทางอากาศ (ต่อ) 2) มลพิษทางอากาศ	- ติดตั้งป้ายห้ามติดเครื่องยนต์ทั้งไว้บริเวณ ที่จอดรถให้สามารถสังเกตเห็นได้อย่างชัดเจน และทั่วถึง	- โครงการได้ติดตั้งป้ายจอดรถกรุณาดับ เครื่องยนต์บริเวณที่จอดรถให้สามารถ สังเกตเห็นได้อย่างชัดเจนและทั่วถึง (รูปที่ 2.6)	- ไม่พบปัญหา

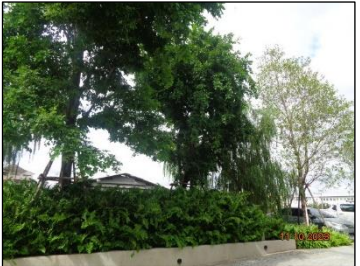
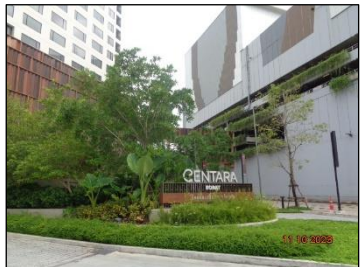
<p>รูปที่ 2.2 พื้นที่สีเขียวภายในโครงการ</p>

ผลกระทบสิ่งแวดล้อม	มาตรการป้องกัน และแก้ไขผลกระทบสิ่งแวดล้อม	รายละเอียดการปฏิบัติจริง	ปัญหาและ แนวทางแก้ไข	อ้างอิง
1. ทรัพยากรสิ่งแวดล้อม ทางกายภาพ (ต่อ) 1.3 เสียง (ต่อ)	- โครงการจัดให้มีพื้นที่สีเขียวโดยปลูกต้นไม้ต่างๆ ในโครงการ เช่น ปาล์ม กระพี้จั่น กระติง หมากเขียว เพื่อเป็นแนวกันชนช่วยลดซับเสียงระหว่างภายใน โครงการและพื้นที่ข้างเคียง	- โครงการจัดให้มีพื้นที่สีเขียวโดยปลูกต้นไม้ ต่างๆ ในโครงการ เช่น กระพี้จั่น กันเกรา สาทร เป็นต้น เพื่อเป็นแนวกันชนช่วยลดซับ เสียงระหว่างภายในโครงการและพื้นที่ ข้างเคียง (รูปที่ 2.2)	- ไม่พบปัญหา

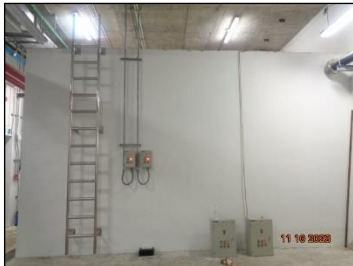
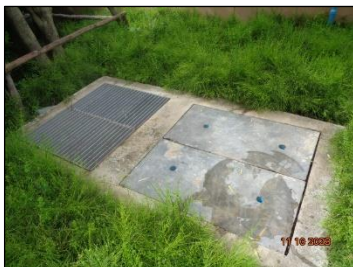
รูปที่ 2.12 ระบบบำบัดน้ำเสีย

ผลกระทบสิ่งแวดล้อม	มาตรการป้องกันและแก้ไขผลกระทบสิ่งแวดล้อม	รายละเอียดการปฏิบัติจริง	ปัญหาและแนวทางแก้ไข	อ้างอิง
<b>1. ทรัพยากรสิ่งแวดล้อมทางกายภาพ (ต่อ)</b> <b>1.4 คุณภาพน้ำ</b>	- จัดให้มีระบบบำบัดน้ำเสียชนิดเดิมอากาศจำนวน 1 ชุด ออกแบบรองรับน้ำเสียได้ปริมาณ 300 ลูกบาศก์เมตร/วัน เพียงพอต่อปริมาณน้ำเสียที่เกิดขึ้น โดยระบบบำบัดน้ำเสียจะมีประสิทธิภาพร้อยละ 92 คิดค่าความสกปรกเฉลี่ย (BOD) ของน้ำเสียที่เข้าระบบบำบัดน้ำเสียเท่ากับ 250 มิลลิกรัม/ลิตร ซึ่งสามารถบำบัดน้ำเสียให้ได้คุณภาพตามมาตรฐานน้ำทิ้งก่อนระบายผ่านถนนส่วนบุคคล (ที่โครงการได้รับภาระจ่ายอม) และไหลลงสู่คลองส่งน้ำสายใหญ่ฝั่งซ้าย ประตุน้ำระบายน้ำคนชุมต่อไป	- โครงการจัดให้มีระบบบำบัดน้ำเสียชนิดเดิมอากาศจำนวน 1 ชุด ออกแบบรองรับน้ำเสียได้ปริมาณ 300 ลูกบาศก์เมตร/วัน ปัจจุบันมีปริมาณน้ำเสียน้อยมาก ระบบบำบัดยังสามารถรองรับปริมาณน้ำเสียที่เกิดขึ้นได้ โดยในช่วงเดือน ก.ค.-ธ.ค. 66 ระบบบำบัด น้ำเสียมีประสิทธิภาพอยู่ในช่วงร้อยละ 63.2-97.7 คิดค่าความสกปรก BOD <sub>5</sub> ของน้ำเสียที่เข้าระบบบำบัดน้ำเสีย (บ่อเกรอะของระบบบำบัดน้ำเสียรวม) ซึ่งระบบบำบัดสามารถบำบัดน้ำเสียให้ได้คุณภาพตามมาตรฐานน้ำทิ้งก่อนระบายผ่านถนนส่วนบุคคล (ที่โครงการได้รับภาระจ่ายอม) และไหลลงสู่คลองส่งน้ำสายใหญ่ฝั่งซ้าย ประตุน้ำระบายน้ำคนชุมต่อไป (รูปที่ 2.12)	- ไม่พบปัญหา

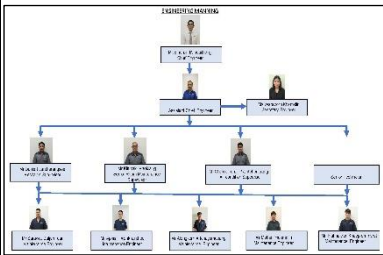
<p>รูปที่ 2.14 แผนกช่าง</p>

ผลกระทบสิ่งแวดล้อม	มาตรการป้องกันและแก้ไขผลกระทบสิ่งแวดล้อม	รายละเอียดการปฏิบัติจริง	ปัญหาและแนวทางแก้ไข	อ้างอิง
<b>1. ทรัพยากรสิ่งแวดล้อมทางกายภาพ (ต่อ)</b> <b>1.4 คุณภาพน้ำ</b>	<ul style="list-style-type: none"> <li>จัดให้มีวิศวกรที่มีความรู้ความชำนาญคอยดูแลระบบบำบัดน้ำเสียของโครงการให้สามารถทำงานได้อย่างมีประสิทธิภาพ</li> </ul>	<ul style="list-style-type: none"> <li>โครงการได้จัดให้มีแผนกช่างที่มีความรู้ความชำนาญคอยดูแลระบบบำบัดน้ำเสียให้สามารถทำงานได้อย่างมีประสิทธิภาพดีอยู่ตลอดเวลา (รูปที่ 2.14)</li> </ul>	<ul style="list-style-type: none"> <li>ไม่พบปัญหา</li> </ul>

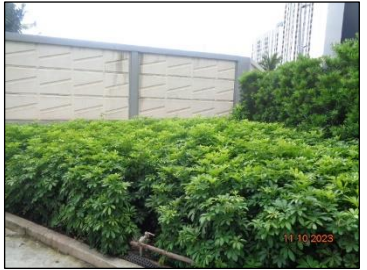
รูปที่ 2.15 บ่อดิน และการปลูกต้นไม้ด้านบนบ่อดิน

ผลกระทบสิ่งแวดล้อม	มาตรการป้องกันและแก้ไขผลกระทบสิ่งแวดล้อม	รายละเอียดการปฏิบัติจริง	ปัญหาและแนวทางแก้ไข	อ้างอิง
1. ทรัพยากรสิ่งแวดล้อม ทางกายภาพ (ต่อ) 1.4 คุณภาพน้ำ	- โครงการจะบำบัด Aerosol ที่เกิดจากระบบบำบัดน้ำเสียปริมาณ 0.32 ลูกบาศก์เมตร/วินาที โดยใช้หลักการในการกำจัดมลพิษทางอากาศด้วยพืช ดิน และจุลินทรีย์ที่อาศัยอยู่ในดิน โดยโครงการจัดให้มีบ่อดินสำหรับบำบัด Aerosol จำนวน 1 บ่อ ขนาดพื้นที่ 14 ตารางเมตร	- สำหรับ Aerosol ที่เกิดจากระบบบำบัดน้ำเสียปริมาณ 0.32 ลูกบาศก์เมตร/วินาที โครงการมีการบำบัดโดยใช้หลักในการกำจัดมลพิษทางอากาศด้วยพืช ดิน และจุลินทรีย์ที่อาศัยอยู่ในดิน โดยจัดให้มีบ่อดินสำหรับบำบัด Aerosol จำนวน 1 บ่อ ขนาดพื้นที่ 14 ตารางเมตร (รูปที่ 2.15)	- ไม่พบปัญหา

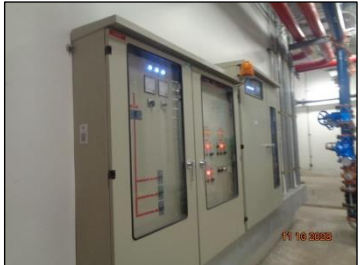
<p>รูปที่ 2.16 มิเตอร์ไฟฟ้าสำหรับระบบบำบัดน้ำเสีย</p>

ผลกระทบสิ่งแวดล้อม	มาตรการป้องกันและแก้ไขผลกระทบสิ่งแวดล้อม	รายละเอียดการปฏิบัติจริง	ปัญหาและแนวทางแก้ไข	อ้างอิง
<b>1. ทรัพยากรสิ่งแวดล้อมทางกายภาพ (ต่อ)</b> <b>1.4 คุณภาพน้ำ</b>	<ul style="list-style-type: none"> <li>- จัดให้มีระบบมิเตอร์ไฟฟ้าสำหรับระบบบำบัดน้ำเสีย โดยแยกจากระบบไฟฟ้าอื่นๆ เพื่อให้สามารถติดตามตรวจสอบการใช้งานของระบบบำบัดน้ำเสียได้ และให้เกิดความมั่นใจว่าโครงการจะเดินระบบบำบัดน้ำเสียตลอดระยะเวลาที่เปิดดำเนินการ</li> </ul>	<ul style="list-style-type: none"> <li>- โครงการได้มีการติดตั้งระบบมิเตอร์ไฟฟ้าสำหรับระบบบำบัดน้ำเสีย โดยแยกจากระบบไฟฟ้าอื่นๆ (รูปที่ 2.16) เพื่อให้สามารถติดตามตรวจสอบการใช้งานของระบบบำบัดน้ำเสียได้ และให้เกิดความมั่นใจว่าโครงการจะเดินระบบบำบัดน้ำเสียตลอดระยะเวลาที่เปิดดำเนินการ</li> </ul>	<ul style="list-style-type: none"> <li>- ไม่พบปัญหา</li> </ul>

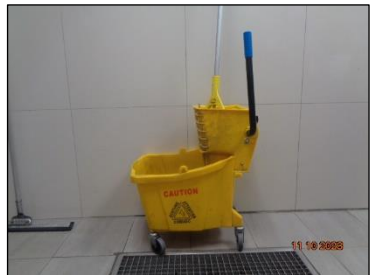
รูปที่ 2.20 ภาชนะรองน้ำและซักล้างอุปกรณ์

รูปที่ 2.19 ป้ายรณรงค์ประหยัดน้ำ
	- กำหนดให้พนักงานใช้ภาชนะรองน้ำและซักล้างอุปกรณ์ในภาชนะก่อนที่จะนำไปเช็ดถู ซึ่งจะใช้น้ำน้อยกว่าการใช้สายยางฉีดล้างทำความสะอาดโดยตรง	- โครงการกำหนดให้พนักงานใช้ภาชนะรองน้ำและซักล้างอุปกรณ์ในภาชนะก่อนที่จะนำไปเช็ดถู ซึ่งจะใช้น้ำน้อยกว่าการใช้สายยางฉีดล้างทำความสะอาดโดยตรง (รูปที่ 2.20)	- ไม่พบปัญหา

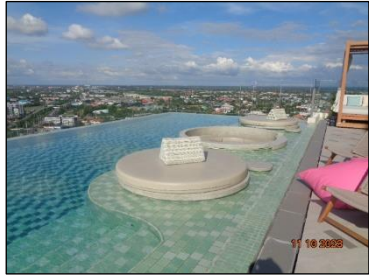
รูปที่ 2.21 สระว่ายน้ำ

ผลกระทบสิ่งแวดล้อม	มาตรการป้องกันและแก้ไขผลกระทบสิ่งแวดล้อม	รายละเอียดการปฏิบัติจริง	ปัญหาและแนวทางแก้ไข	อ้างอิง
3. คุณค่าการใช้ประโยชน์ ของมนุษย์ 3.2 สระว่ายน้ำ	มาตรการด้านโครงสร้าง - โครงสร้างของสระว่ายน้ำต้องเป็นคอนกรีตเสริมเหล็กมีความมั่นคง แข็งแรง น้ำซึมไม่ได้ ผนังเรียบ อยู่ในสภาพดีและทำความสะอาดง่าย	- โครงการจัดให้มีสระว่ายน้ำตามที่มาตรการกำหนด โดยโครงสร้างของสระว่ายน้ำเป็นแบบคอนกรีตเสริมเหล็กมีความมั่นคง แข็งแรง น้ำซึมไม่ได้ ผนังเรียบ อยู่ในสภาพดีและทำความสะอาดง่าย (รูปที่ 2.21)	- ไม่พบปัญหา

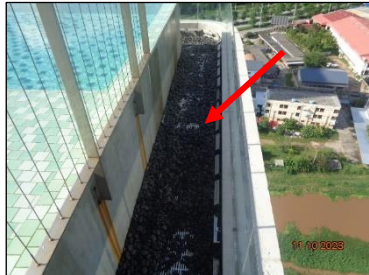
รูปที่ 2.22 รางระบายน้ำล้นมีฝาปิดรอบสระว่ายน้ำ

- จัดให้มีรางระบายน้ำล้นมีฝาปิดรอบสระว่ายน้ำ ความกว้าง 30-40 เซนติเมตร ไม่เป็นสนิม แข็งแรง ทำความสะอาดง่ายอยู่ในสภาพดี และไม่มีน้ำล้นออกจากราง	- โครงการจัดให้มีรางระบายน้ำล้นมีฝาปิดรอบสระว่ายน้ำ ความกว้าง 30-40 เซนติเมตร ไม่เป็นสนิม แข็งแรง ทำความสะอาดง่าย อยู่ในสภาพดี และไม่มีน้ำล้นออกจากราง (รูปที่ 2.22)	- ไม่พบปัญหา

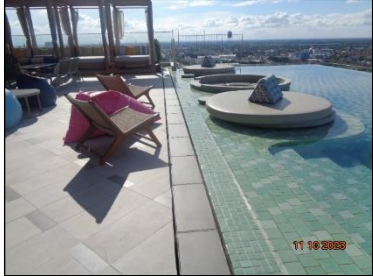
ผลกระทบสิ่งแวดล้อม	มาตรการป้องกันและแก้ไขผลกระทบสิ่งแวดล้อม	รายละเอียดการปฏิบัติจริง	ปัญหาและแนวทางแก้ไข	อ้างอิง
3. คุณค่าการใช้ประโยชน์ ของมนุษย์ 3.2 สระว่ายน้ำ (ต่อ)	<b>มาตรการด้านโครงสร้าง</b> - จัดให้มีที่ว่างสำหรับใช้เป็นทางเดินรอบสระว่ายน้ำ มีความกว้างไม่น้อยกว่า 1.20 เมตร ไม่ลื่น ไม่มีน้ำขัง และทำความสะอาดง่าย	- โครงการจัดให้มีที่ว่างสำหรับเป็นทางเดินรอบสระว่ายน้ำ มีความกว้าง ไม่น้อยกว่า 1.20 เมตร ไม่ลื่น ไม่มีน้ำขัง และทำความสะอาดง่าย (รูปที่ 2.24)	- ไม่พบปัญหา

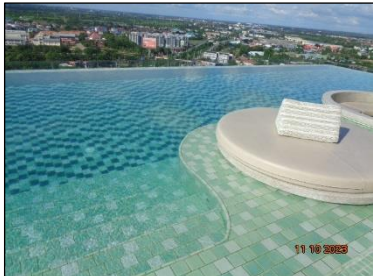
<p>รูปที่ 2.24 พื้นสระว่ายน้ำ</p>

<p>รูปที่ 2.23 ทางเดินรอบสระว่ายน้ำ ความกว้าง ไม่น้อยกว่า 1.20 เมตร</p>
	- พื้นสระว่ายน้ำต้องทำด้วยวัสดุแข็งแรง เรียบ ไม่ดูดซึมน้ำ ทำความสะอาดง่าย ไม่ลื่น อยู่ในสภาพดี	- สำหรับพื้นสระว่ายน้ำ โครงการทำด้วยวัสดุแข็งแรง เรียบ ไม่ดูดซึมน้ำ ทำความสะอาดง่าย ไม่ลื่น และอยู่ในสภาพดี (รูปที่ 2.24)	- ไม่พบปัญหา

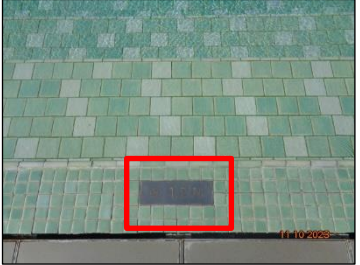
รูปที่ 2.25 ป้ายบอกระดับความลึก ของสระว่ายน้ำ

ผลกระทบสิ่งแวดล้อม	มาตรการป้องกันและแก้ไขผลกระทบสิ่งแวดล้อม	รายละเอียดการปฏิบัติจริง	ปัญหาและแนวทางแก้ไข	อ้างอิง
3. คุณค่าการใช้ประโยชน์ ของมนุษย์ 3.2 สระว่ายน้ำ (ต่อ)	มาตรการด้านความปลอดภัยและอุบัติเหตุ การจมน้ำ - จัดให้มีป้ายบอกระดับความลึกหรือเลขบอก ระดับความลึกที่สามารถมองเห็นได้ชัดเจน โดยมี ตัวเลขแสดงความลึกเป็นระยะๆ อย่างน้อย 3 ระยะ	- โครงการมีการติดตั้งป้ายเลขบอกระดับ ความลึกที่ขอบสระว่ายน้ำ ซึ่งสามารถ มองเห็นได้อย่างชัดเจน (รูปที่ 2.25)	- ไม่พบปัญหา

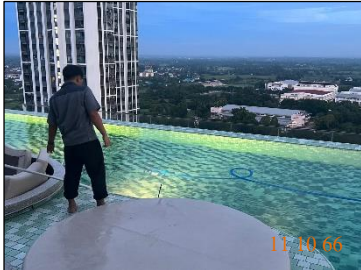
ผลกระทบสิ่งแวดล้อม	มาตรการป้องกันและแก้ไขผลกระทบสิ่งแวดล้อม	รายละเอียดการปฏิบัติจริง	ปัญหาและแนวทางแก้ไข	อ้างอิง
3. คุณค่าการใช้ประโยชน์ ของมนุษย์ 3.2 สระว่ายน้ำ (ต่อ)	มาตรการด้านความปลอดภัยและอุบัติเหตุ การจมน้ำ - จัดให้มีการรักษาความสะอาดบริเวณโดยรอบ สระว่ายน้ำอย่างสม่ำเสมอ	- โครงการมีการทำความสะอาดบริเวณ โดยรอบสระว่ายน้ำวันละ 1 ครั้ง / หลังจากปิดบริการของสระว่ายน้ำ หรือ ตามความเหมาะสม (รูปที่ 2.26)	- ไม่พบปัญหา

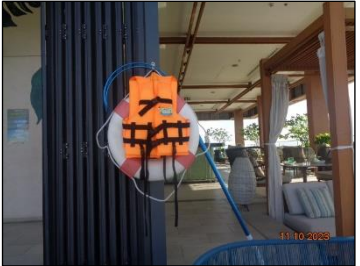
<p>รูปที่ 2.27 อุปกรณ์ประจำสระว่ายน้ำ</p>

ผลกระทบสิ่งแวดล้อม	มาตรการป้องกันและแก้ไขผลกระทบสิ่งแวดล้อม	รายละเอียดการปฏิบัติจริง	ปัญหาและแนวทางแก้ไข	อ้างอิง
<p>3. คุณค่าการใช้ประโยชน์ของมนุษย์</p> <p>3.2 สระว่ายน้ำ (ต่อ)</p>	<p>- จัดให้มีอุปกรณ์ประจำสระว่ายน้ำ ซึ่งอยู่ในตำแหน่งที่เห็นชัดเจนและนำมาใช้ได้ทันที โดยอุปกรณ์ที่จัดให้มี ได้แก่</p> <ul style="list-style-type: none"> <li>• ไม้ช่วยชีวิต ยาวไม่น้อยกว่า 3.5 เมตร น้ำหนักเบา อย่างน้อย 1 อัน</li> <li>• ห่วงชูชีพ ขนาดเส้นผ่านศูนย์กลางภายในไม่น้อยกว่า 15 นิ้ว ผูกไว้กับเชือกยาวไม่น้อยกว่า 19 เมตร (ไม่น้อยกว่า 19 เมตร ซึ่งเป็นความยาวของสระ)</li> <li>• โฟมช่วยชีวิต อย่างน้อย 2 อัน</li> </ul>	<p>- โครงการจัดให้มีอุปกรณ์ประจำสระว่ายน้ำ น้ำครบตามที่มาตรฐานฯ โดยอุปกรณ์ที่จัดให้มี ได้แก่ (รูปที่ 2.27)</p> <ul style="list-style-type: none"> <li>• ไม้ช่วยชีวิต จำนวน 1 อัน</li> <li>• ห่วงชูชีพ จำนวน 1 อัน</li> <li>• เสื้อชูชีพ 1 ตัว</li> </ul>	<p>- ไม่พบปัญหา</p>

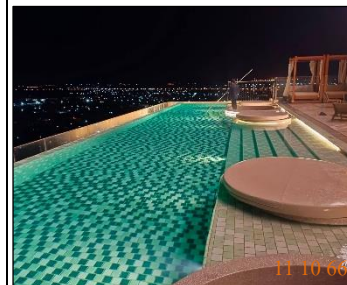
ผลกระทบสิ่งแวดล้อม	มาตรการป้องกันและแก้ไขผลกระทบสิ่งแวดล้อม	รายละเอียดการปฏิบัติจริง	ปัญหาและแนวทางแก้ไข	อ้างอิง
3. คุณค่าการใช้ประโยชน์ ของมนุษย์ 3.2 สระว่ายน้ำ (ต่อ)	- จัดให้มีการติดตั้งระบบไฟฟ้าแสงสว่างให้เพียงพอทั่วบริเวณสระว่ายน้ำ เพื่อให้มองเห็นได้ชัดเจน และต้องเปิดไฟในเวลากลางคืนกรณีที่มีการใช้งาน	- โครงการมีการติดตั้งหลอดไฟส่องสว่างเพียงพอทั่วบริเวณสระว่ายน้ำ เพื่อให้มองเห็นได้ชัดเจน และมีการเปิดไฟในเวลากลางคืนกรณีที่มีการใช้งาน (รูปที่ 2.30)	- ไม่พบปัญหา

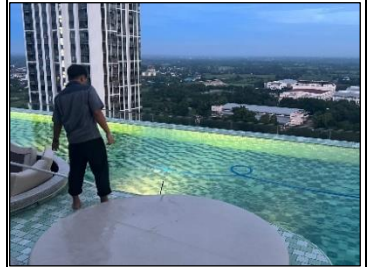
ผลกระทบสิ่งแวดล้อม	มาตรการป้องกันและแก้ไขผลกระทบสิ่งแวดล้อม	รายละเอียดการปฏิบัติจริง	ปัญหาและแนวทางแก้ไข	อ้างอิง
3. คุณค่าการใช้ประโยชน์ ของมนุษย์ 3.2 สระว่ายน้ำ (ต่อ)	ผลกระทบด้านคุณภาพน้ำสระว่ายน้ำ - ดำเนินการดูดตะกอน ล้างตะไคร่ และตกเศษผง สัปดาห์ละ 1 ครั้ง	- โครงการมีการทำความสะอาดบริเวณโดยรอบ สระว่ายน้ำวันละ 1 ครั้ง / หลังจากปิดบริการ ของสระว่ายน้ำ หรือตามความเหมาะสม (รูปที่ 2.26)	- ไม่พบปัญหา

รูปที่ 2.26 การทำความสะอาด สระว่ายน้ำ

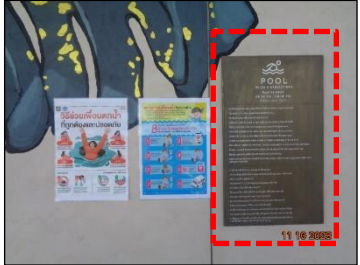
ผลกระทบสิ่งแวดล้อม	มาตรการป้องกันและแก้ไขผลกระทบสิ่งแวดล้อม	รายละเอียดการปฏิบัติจริง	ปัญหาและแนวทางแก้ไข	อ้างอิง
<b>3. คุณค่าการใช้ประโยชน์ของมนุษย์</b> <b>3.2 สระว่ายน้ำ (ต่อ)</b>	<b>ผลกระทบด้านคุณภาพน้ำสระว่ายน้ำ</b> - จัดให้มีป้ายแสดงกฎข้อปฏิบัติสำหรับผู้ใช้สระว่ายน้ำโดยมีข้อความอย่างน้อย ดังนี้ <ul style="list-style-type: none"> <li>• ต้องสวมชุดว่ายน้ำที่สะอาดในการลงใช้สระว่ายน้ำ</li> <li>• จำนวนสูงสุดผู้ใช้สระว่ายน้ำ</li> <li>• ต้องชำระล้างร่างกายก่อนลงใช้สระว่ายน้ำทุกครั้ง และห้ามทำสระว่ายน้ำสกปรก</li> <li>• ผู้เป็นโรคตาแดง ผิวน้ำ หวัด หูเป็นน้ำหนอง หรือโรคติดต่ออื่น ๆ ห้ามใช้สระว่ายน้ำ</li> <li>• ห้ามปัสสาวะ บ้วนน้ำลาย หรือส่งน้ำมูลลงในน้ำ</li> </ul>	- โครงการมีการติดป้ายข้อปฏิบัติสำหรับผู้ใช้บริการสระว่ายน้ำโดยมีข้อปฏิบัติตามที่มาตรการฯ กำหนดอย่างเคร่งครัด (รูปที่ 2.32)	- ไม่พบปัญหา

<p>รูปที่ 2.32 ข้อปฏิบัติสำหรับผู้ใช้บริการสระว่ายน้ำ</p>

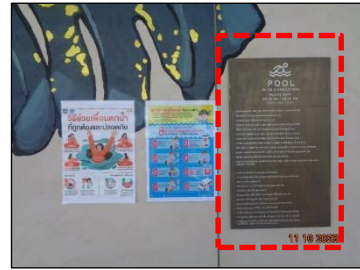
รูปที่ 2.14 แผนกช่าง
	- ดูแลมิให้มีการนำสัตว์ทุกชนิดเข้าไปในบริเวณ สระว่ายน้ำ	- โครงการมีการติดป้ายห้ามนำสัตว์ทุกชนิด เข้าไปในบริเวณสระว่ายน้ำโดยเด็ดขาด ตามข้อปฏิบัติสำหรับผู้ใช้บริการสระว่ายน้ำ ของโครงการ (รูปที่ 2.32)	- ไม่พบปัญหา

รูปที่ 2.32 ข้อปฏิบัติสำหรับ ผู้ให้บริการสระว่ายน้ำ

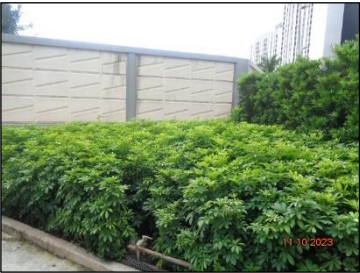
ผลกระทบสิ่งแวดล้อม	มาตรการป้องกันและแก้ไขผลกระทบสิ่งแวดล้อม	รายละเอียดการปฏิบัติจริง	ปัญหาและแนวทางแก้ไข	อ้างอิง
<p>3. คุณค่าการใช้ประโยชน์ของมนุษย์</p> <p>3.3 การบำบัดน้ำเสีย (ต่อ)</p>	<p>- โครงการจัดเตรียมบ่อดินขนาดพื้นที่ 8 ตารางเมตร ซึ่งที่กั้นบ่อจะใช้ปุ๋ยทรายรองไว้เพื่อป้องกันน้ำท่วม และต่อท่อก๊าซมีเทนให้ระเหยผ่านดินร่วนและปุ๋ยภายในบ่อดินดังกล่าว โดยจะปิดปากท่อก๊าซมีเทนด้วยผ้าไนลอนเพื่อป้องกันไม่ให้ภายในท่อเกิดการอุดตัน จากนั้นจะกลบท่อด้วยดินร่วนและปุ๋ยที่จัดเตรียมไว้ และปลูกต้นไม้ไว้บริเวณด้านบนของบ่อดินเพื่อให้ความชื้นอยู่ตลอดเวลา</p>	<p>- โครงการมีการจัดเตรียมบ่อดินขนาดพื้นที่ 14 ตารางเมตร ซึ่งที่กั้นบ่อจะใช้ปุ๋ยทรายรองไว้ เพื่อป้องกันน้ำท่วม และต่อท่อก๊าซมีเทนให้ระเหยผ่านดินร่วนและปุ๋ยภายในบ่อดินดังกล่าว โดยจะปิดปากท่อก๊าซมีเทนด้วยผ้าไนลอนเพื่อป้องกันไม่ให้ภายในท่อเกิดการอุดตัน จากนั้นจะกลบท่อด้วยดินร่วนและปุ๋ยที่จัดเตรียมไว้ และปลูกต้นไม้บริเวณด้านบนของบ่อดินเพื่อให้ความชื้นอยู่ตลอดเวลา (รูปที่ 2.15)</p>	<p>- ไม่พบปัญหา</p>

<p>รูปที่ 2.15 บ่อดิน และการปลูกต้นไม้ด้านบนบ่อดิน</p>

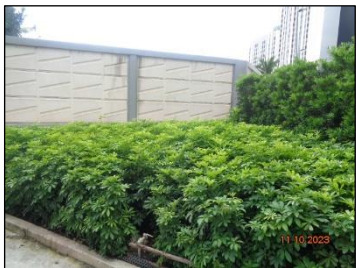
ผลกระทบสิ่งแวดล้อม	มาตรการป้องกันและแก้ไขผลกระทบสิ่งแวดล้อม	รายละเอียดการปฏิบัติจริง	ปัญหาและแนวทางแก้ไข	อ้างอิง
3. คุณค่าการใช้ประโยชน์ ของมนุษย์ 3.3 การบำบัดน้ำเสีย (ต่อ)	- โครงการจะบำบัด Aerosol ที่เกิดจากระบบ บำบัดน้ำเสียปริมาณ 0.32 ลูกบาศก์เมตร/ วินาที โดยใช้หลักการในการกำจัดมลพิษ ทางอากาศด้วยพืช ดินและจุลินทรีย์ที่อาศัย อยู่ในดิน โดยโครงการจัดให้มีบ่อดินสำหรับ บำบัด Aerosol จำนวน 1 บ่อ ขนาดพื้นที่ 14 ตารางเมตร	- สำหรับ Aerosol ที่เกิดจากระบบบำบัด น้ำเสียปริมาณ 0.32 ลูกบาศก์เมตร/ วินาที โครงการมีการบำบัดโดยใช้หลักใน การกำจัดมลพิษทางอากาศด้วยพืช ดิน และจุลินทรีย์ที่อาศัยอยู่ในดิน โดยจัด ให้มีบ่อดินสำหรับบำบัด Aerosol จำนวน 1 บ่อ ขนาดพื้นที่ 14 ตารางเมตร (รูปที่ 2.15)	- ไม่พบปัญหา

รูปที่ 2.15 บ่อดิน และการปลูกต้นไม้ ด้านบนบ่อดิน

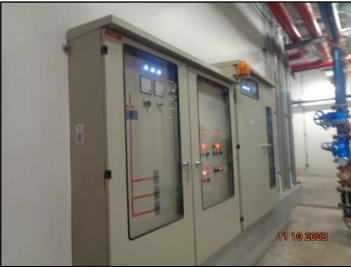
ผลกระทบสิ่งแวดล้อม	มาตรการป้องกันและแก้ไขผลกระทบสิ่งแวดล้อม	รายละเอียดการปฏิบัติจริง	ปัญหาและ แนวทางแก้ไข	อ้างอิง
<p>3. คุณค่าการใช้ประโยชน์ ของมนุษย์</p> <p>3.3 การบำบัดน้ำเสีย (ต่อ)</p>	<p>- โครงการจะจัดให้มีระบบมิเตอร์ไฟฟ้าสำหรับระบบบำบัดน้ำเสียของโครงการโดยเฉพาะ แยกจากระบบไฟฟ้าอื่นๆ เพื่อให้สามารถติดตามตรวจสอบการใช้งานของระบบบำบัดน้ำเสียได้ และให้เกิดความมั่นใจว่าโครงการจะเดินระบบบำบัดน้ำเสียได้ตลอดระยะเวลาที่เปิดดำเนินการ</p>	<p>- โครงการได้มีการติดตั้งระบบมิเตอร์ไฟฟ้าสำหรับระบบบำบัดน้ำเสีย โดยแยกจากระบบไฟฟ้าอื่นๆ (รูปที่ 2.16) เพื่อให้สามารถติดตามตรวจสอบการใช้งานของระบบบำบัดน้ำเสียได้ และให้เกิดความมั่นใจว่าโครงการจะเดินระบบบำบัดน้ำเสียตลอดระยะเวลาที่เปิดดำเนินการ</p>	<p>- ไม่พบปัญหา</p>

<p>รูปที่ 2.16 มิเตอร์ไฟฟ้า สำหรับระบบบำบัดน้ำเสีย</p>

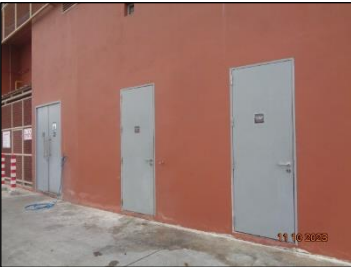
ผลกระทบสิ่งแวดล้อม	มาตรการป้องกันและแก้ไขผลกระทบสิ่งแวดล้อม	รายละเอียดการปฏิบัติจริง	ปัญหาและแนวทางแก้ไข	อ้างอิง
3. คุณค่าการใช้ประโยชน์ ของมนุษย์ 3.5 การจัดการ ขยะมูลฝอย (ต่อ)	<p>- โครงการจะจัดให้มีห้องพักมูลฝอยรวมตั้งอยู่ที่ชั้นใต้ดิน B1 แบ่งเป็น 4 ห้อง ได้แก่ ห้องพักมูลฝอยเปียก ห้องพักมูลฝอยทั่วไป ห้องพักมูลฝอยรีไซเคิล และห้องพักมูลฝอยอันตราย แยกกันอย่างชัดเจน ดังนี้</p> <p>1) <b>ห้องพักมูลฝอยทั่วไป</b> มีขนาดพื้นที่ 4.16 ตารางเมตร ความจุ 6.24 ลูกบาศก์เมตร (คิดที่ความสูงของมูลฝอย 1.5 เมตร) สามารถรองรับมูลฝอยแห้ง ปริมาณ 0.153 ลูกบาศก์เมตร/วัน ได้อย่างเพียงพอ 41 เท่า</p> <p>2) <b>ห้องพักมูลฝอยเปียก</b> มีขนาดพื้นที่ 7.84 ตารางเมตร ความจุ 11.76 ลูกบาศก์เมตร (คิดที่ความสูงของมูลฝอย 1.5 เมตร สามารถรองรับมูลฝอยย่อยสลายได้ปริมาณ 3.264 ลูกบาศก์เมตร/วัน ได้อย่างเพียงพอ 3.6 เท่า</p>	<p>- โครงการจัดให้มีห้องพักมูลฝอยรวมตั้งอยู่ที่ชั้น 1 แบ่งเป็น 4 ห้อง ได้แก่ ห้องพักมูลฝอยเปียก ห้องพักมูลฝอยทั่วไป ห้องพักมูลฝอยรีไซเคิล และห้องพักมูลฝอยอันตราย แยกกันอย่างชัดเจน (รูปที่ 2.34) พร้อมทั้งมีการบันทึกข้อมูลปริมาณมูลฝอยแต่ละชนิด และสรุปผลทุก 6 เดือน ซึ่งในช่วงเดือน ก.ค.-ธ.ค. 66 มีขยะมูลฝอยทั่วไปเกิดขึ้นจำนวน 5.5 ตัน ขยะเศษอาหาร จำนวน 8.7 ตัน มูลฝอยรีไซเคิล จำนวน 2.9 ตัน และมีมูลฝอยอันตรายเกิดขึ้นปริมาณน้อยมาก จึงยังไม่มีกำรส่งกำจัด (ภาคผนวกที่ 14)</p>	<p>- ไม่พบปัญหา</p>

<p>รูปที่ 2.34 ห้องพักขยะมูลฝอย</p>

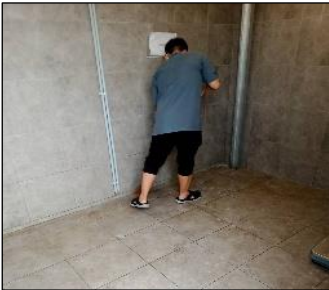
ผลกระทบสิ่งแวดล้อม	มาตรการป้องกันและแก้ไขผลกระทบสิ่งแวดล้อม	รายละเอียดการปฏิบัติจริง	ปัญหาและแนวทางแก้ไข	อ้างอิง
3. คุณค่าการใช้ประโยชน์ ของมนุษย์ 3.5 การจัดการ ขยะมูลฝอย (ต่อ)	- กำหนดให้มีการล้างทำความสะอาดห้องพัก มูลฝอยรวมแต่ละห้องสัปดาห์ละ 1 ครั้ง โดยน้ำเสีย ที่เกิดจากการล้างพื้นห้องพักมูลฝอยรวมจะไหล เข้าสู่ระบบบำบัดน้ำเสียของอาคารโครงการ เพื่อบำบัดก่อนที่จะระบายออกสู่ภายนอกโครงการ ต่อไป	- โครงการกำหนดให้มีการล้างพื้นรวมถึงทำ ความสะอาดบริเวณห้องพักมูลฝอยรวม ทุกวันหลังจากมีการเก็บขนมูลฝอยไปกำจัด สำหรับน้ำเสียที่เกิดจากการล้างพื้นห้องพัก มูลฝอยรวมจะไหลเข้าสู่ระบบบำบัดน้ำเสีย ของอาคารโครงการ เพื่อบำบัดก่อนที่จะ ระบายออกสู่ภายนอกโครงการต่อไป (รูปที่ 2.35)	- ไม่พบปัญหา

รูปที่ 2.35 การล้างทำความสะอาด ห้องพักมูลฝอย

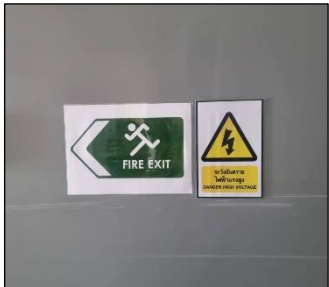
ผลกระทบสิ่งแวดล้อม	มาตรการป้องกันและแก้ไขผลกระทบสิ่งแวดล้อม	รายละเอียดการปฏิบัติจริง	ปัญหาและแนวทางแก้ไข	อ้างอิง
3. คุณค่าการใช้ประโยชน์ ของมนุษย์ 3.6 ระบบไฟฟ้า (ต่อ)	- ติดป้ายเตือนแสดงข้อความ “อันตรายไฟฟ้าแรงสูง” และ “เฉพาะเจ้าหน้าที่ที่เกี่ยวข้องเท่านั้น” ให้เห็น ชัดเจนติดไว้ที่จุดติดตั้งหม้อแปลงไฟฟ้า	- โครงการมีการติดป้ายเตือนแสดงข้อความ “อันตรายไฟฟ้าแรงสูง” และ “เฉพาะ เจ้าหน้าที่ที่เกี่ยวข้องเท่านั้น” โดยติดตั้ง ให้เห็นชัดเจนที่จุดติดตั้งหม้อแปลงไฟฟ้า (รูปที่ 2.40)	- ไม่พบปัญหา

รูปที่ 2.40 ป้ายเตือนบริเวณ ห้องหม้อแปลงไฟฟ้า

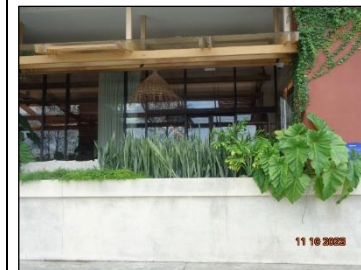
- โครงการจัดให้มีพื้นที่สีเขียวบริเวณชั้นที่ 1 เพื่อช่วยลดความร้อนที่จะเข้ามาในอาคาร	- โครงการจัดให้มีพื้นที่สีเขียวบริเวณชั้น 1 เพื่อช่วยลดความร้อนที่จะเข้ามาในอาคาร (รูปที่ 2.53)	- ไม่พบปัญหา

รูปที่ 2.53 พื้นที่สีเขียว บริเวณชั้น 1

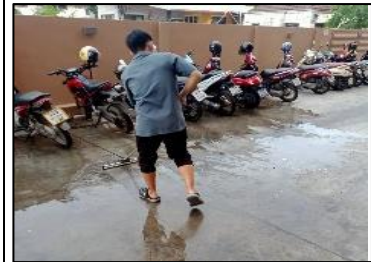
ผลกระทบสิ่งแวดล้อม	มาตรการป้องกันและแก้ไขผลกระทบสิ่งแวดล้อม	รายละเอียดการปฏิบัติจริง	ปัญหาและแนวทางแก้ไข	อ้างอิง
<p>4. คุณค่าคุณภาพชีวิต</p> <p>4.3 สุขภาพ</p> <p>1) ด้านสุขภาพกาย</p> <p>- โรคระบบทางเดินหายใจ</p>	<p>- ชีดล้างทำความสะอาดถนนและทางวิ่งภายในโครงการอย่างสม่ำเสมอ</p>	<p>- โครงการจัดให้มีเจ้าหน้าที่คอยทำความสะอาดถนนภายในพื้นที่โครงการโดยชีดล้างถนนเป็นประจำอย่างสม่ำเสมอ (รูปที่ 2.4)</p>	<p>- ไม่พบปัญหา</p>

<p>รูปที่ 2.4 เจ้าหน้าที่ทำความสะอาดถนนภายในโครงการ</p>
	<p>- ควบคุมความเร็วของรถภายในโครงการ เช่น ป้ายจำกัดความเร็ว เพื่อไม่ให้เกิดการฟุ้งกระจายของฝุ่นบนผิวถนน</p>	<p>- โครงการมีการควบคุมความเร็วของรถภายในโครงการ โดยจัดให้มีป้ายจำกัดความเร็วของรถไม่เกิน 40 กม./ชม. เพื่อไม่ให้เกิดการฟุ้งกระจายของฝุ่นบนผิวถนน (รูปที่ 2.3)</p>	<p>- ไม่พบปัญหา</p>

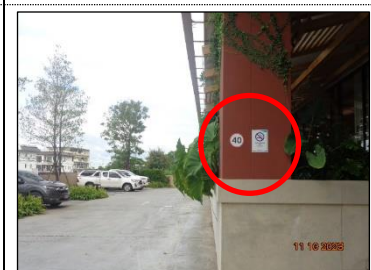
<p>รูปที่ 2.3 ป้ายจำกัดความเร็วรถไม่เกิน 40 กม./ชม.</p>

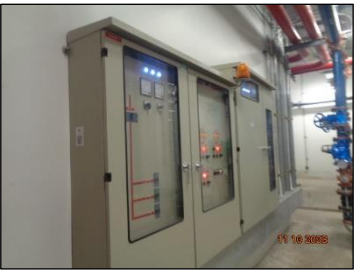
ผลกระทบสิ่งแวดล้อม	มาตรการป้องกันและแก้ไขผลกระทบสิ่งแวดล้อม	รายละเอียดการปฏิบัติจริง	ปัญหาและแนวทางแก้ไข	อ้างอิง
<p>4. คุณค่าคุณภาพชีวิต</p> <p>4.3 สุขภาพ (ต่อ)</p> <p>1) ด้านสุขภาพกาย (ต่อ)</p> <p>- โรคผิวหนัง</p>	<p>- โครงการจะจัดให้มีระบบมิเตอร์ไฟฟ้าสำหรับระบบบำบัดน้ำเสียของโครงการโดยเฉพาะ แยกจากระบบไฟฟ้าอื่นๆ เพื่อให้สามารถติดตามตรวจสอบการใช้งานของระบบบำบัดน้ำเสียได้ และให้เกิดความมั่นใจว่าโครงการจะเดินระบบบำบัดน้ำเสีย ตลอดระยะเวลาที่เปิดดำเนินการ โครงการ</p>	<p>- โครงการมีการติดตั้งระบบมิเตอร์ไฟฟ้าสำหรับระบบบำบัดน้ำเสีย โดยแยกจากระบบไฟฟ้าอื่นๆ เพื่อให้สามารถติดตามตรวจสอบการใช้งานของระบบบำบัดน้ำเสียได้ และให้เกิดความมั่นใจว่าโครงการจะเดินระบบบำบัดน้ำเสียตลอดระยะเวลาที่เปิดดำเนินการ (รูปที่ 2.16)</p>	<p>- ไม่พบปัญหา</p>

<p>รูปที่ 2.16 มิเตอร์ไฟฟ้าสำหรับระบบบำบัดน้ำเสีย</p>

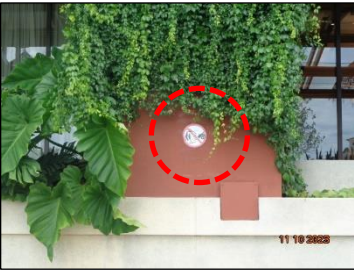
ผลกระทบสิ่งแวดล้อม	มาตรการป้องกันและแก้ไขผลกระทบสิ่งแวดล้อม	รายละเอียดการปฏิบัติจริง	ปัญหาและแนวทางแก้ไข	อ้างอิง
<p>4. คุณค่าคุณภาพชีวิต</p> <p>4.3 สุขภาพ (ต่อ)</p> <p>1) ด้านสุขภาพกาย (ต่อ)</p> <p>- ระบบการได้ยิน</p>	<p>- ติดตั้งป้ายห้ามแรงเครื่องยนต์ไว้บริเวณที่จอดรถและทางวิ่งภายในโครงการให้เห็นได้อย่างชัดเจน</p>	<p>- โครงการได้ติดตั้งป้ายห้ามแรงเครื่องยนต์ไว้บริเวณที่จอดรถและทางวิ่งภายในโครงการให้เห็นได้อย่างชัดเจน (รูปที่ 2.8)</p>	<p>- ไม่พบปัญหา</p>

<p>รูปที่ 2.8 ป้ายห้ามแรงเครื่องยนต์</p>
<p>- โรคที่มีสัตว์เป็นพาหะนำโรค</p>	<p>- จัดให้มีการทำลายแหล่งเพาะพันธุ์สัตว์พาหะนำโรค เช่น การกำจัดลูกน้ำยุงลาย เป็นต้น ภายในพื้นที่โครงการ</p>	<p>- โครงการได้ติดต่อบริษัท แอ็ดวานซ์ กรุ๊ป เอเชีย จำกัด มาทำลายแหล่งเพาะพันธุ์สัตว์พาหะนำโรค เช่น การกำจัดลูกน้ำยุงลาย เป็นต้น ภายในพื้นที่โครงการเป็นประจำเดือนละ 1 ครั้ง หรือตามความเหมาะสม (รูปที่ 2.61) (ภาคผนวกที่ 17)</p>	<p>- ไม่พบปัญหา</p>

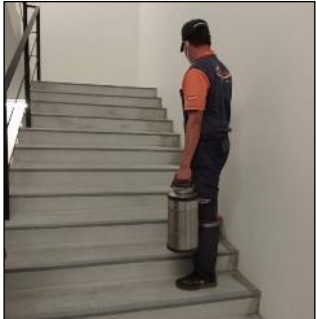
ผลกระทบสิ่งแวดล้อม	มาตรการป้องกันและแก้ไขผลกระทบสิ่งแวดล้อม	รายละเอียดการปฏิบัติจริง	ปัญหาและแนวทางแก้ไข	อ้างอิง
<p>4. คุณค่าคุณภาพชีวิต</p> <p>4.3 สุขภาพ (ต่อ)</p> <p>1) ด้านสุขภาพกาย (ต่อ)</p> <p>- โรคที่มีสัตว์เป็นพาหะนำโรค</p>	<p>- ประสานกับเทศบาลนครนครราชสีมาให้มำกำจัดสัตว์ที่เป็นพาหะนำโรคให้กับโครงการ เช่น ฉีดพ่นยากำจัดยุง เป็นต้น</p>	<p>- โครงการได้ติดต่อบริษัท แอ็ดวานซ์ กรุ๊ป เอเชีย จำกัด มาทำลายแหล่งเพาะพันธุ์สัตว์พาหะนำโรค เช่น การกำจัดลูกน้ำยุงลาย เป็นต้น ภายในพื้นที่โครงการเป็นประจำเดือนละ 1 ครั้ง หรือตามความเหมาะสม (รูปที่ 2.61)</p>	<p>- ไม่พบปัญหา</p>

<p>รูปที่ 2.61 การทำลายแหล่งเพาะพันธุ์สัตว์พาหะนำโรค</p>

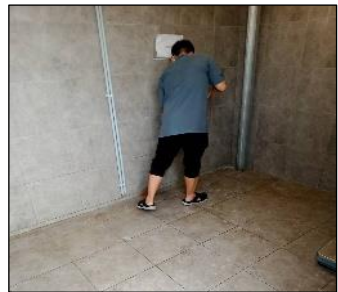
รูปที่ 2.34 ห้องพักขยะมูลฝอย
	- ทำความสะอาดถึงพักขยะมูลฝอยด้วยน้ำยาฆ่าเชื้อโรคทุกครั้ง	- โครงการกำหนดให้มีการล้างพื้นรวมถึงทำความสะอาดบริเวณห้องพักมูลฝอยรวมทุกวันหลังจากมีการเก็บขนมูลฝอยไปกำจัด (รูปที่ 2.35)	- ไม่พบปัญหา

รูปที่ 2.35 การล้างทำความสะอาดห้องพักมูลฝอย

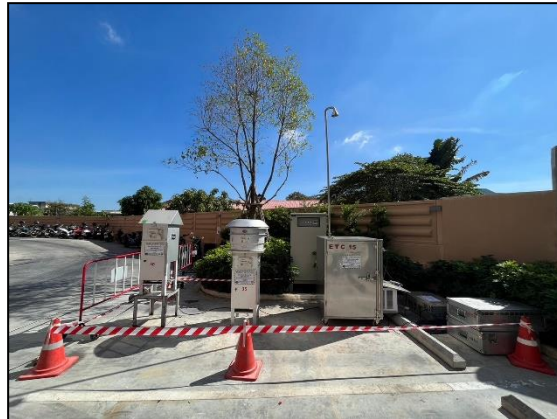
รูปที่ 3.1 การเก็บตัวอย่างคุณภาพอากาศในบรรยากาศ  
บริเวณ ภายในพื้นที่โครงการ (บริเวณลานจอดรถส่งสินค้า)

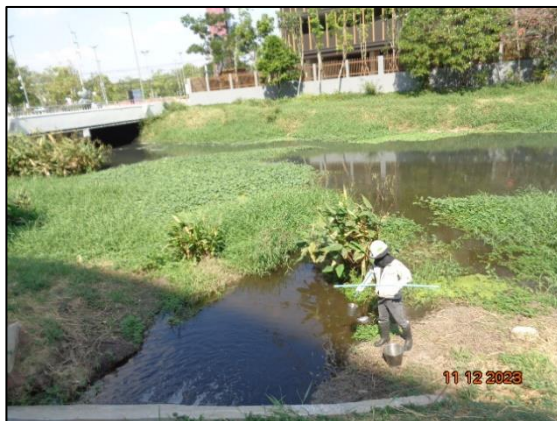
รูปที่ 3.2 การเก็บตัวอย่างคุณภาพน้ำผิวดิน บริเวณจุดระบายน้ำ

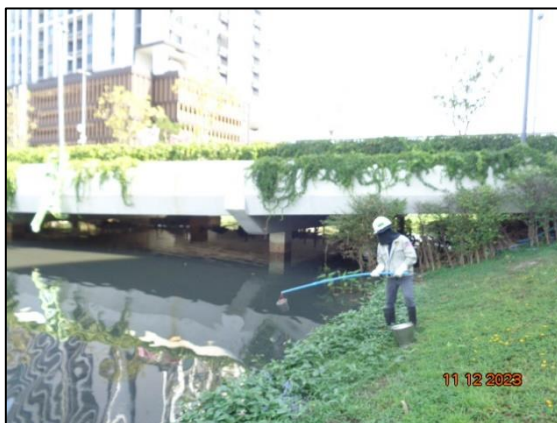
รูปที่ 3.3 การเก็บตัวอย่างคุณภาพน้ำผิวดิน บริเวณจุดก่อนระบายน้ำ ระยะ 50 เมตร

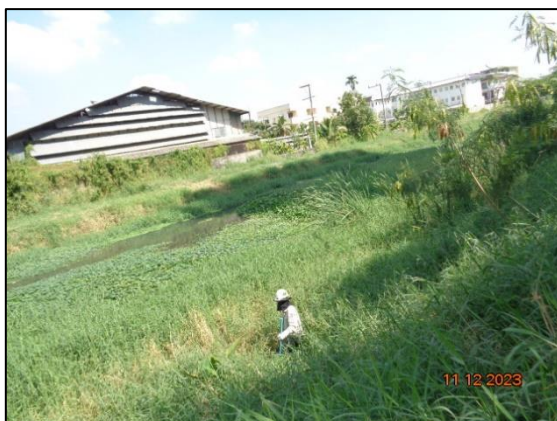
รูปที่ 3.4 การเก็บตัวอย่างคุณภาพน้ำผิวดิน บริเวณจุดหลังระบายน้ำ ระยะ 50 เมตร

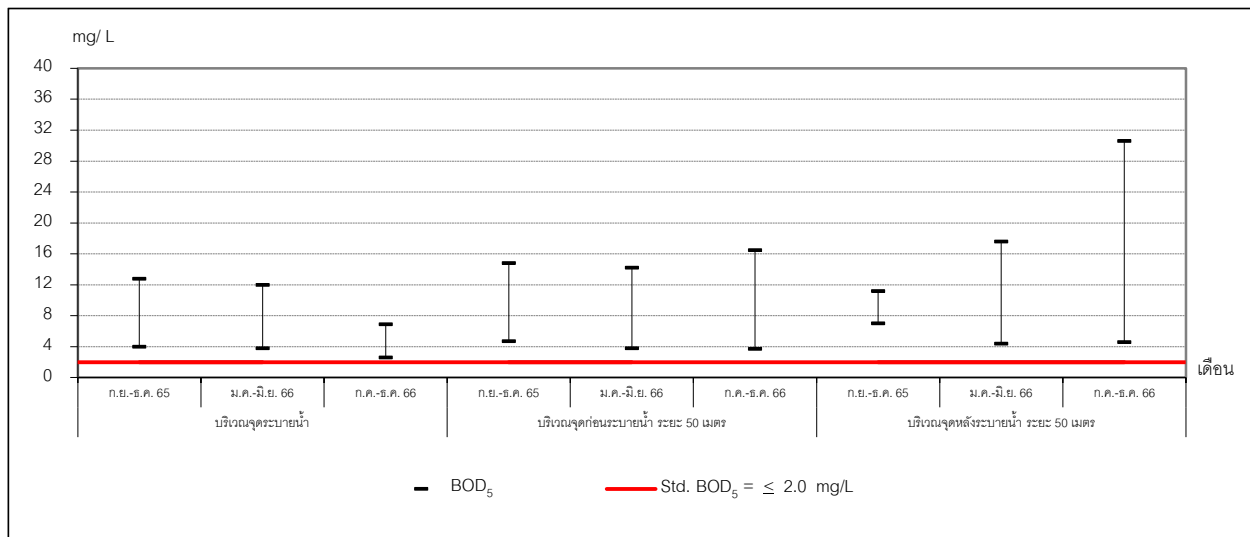
ภาพที่ 3.10 กราฟแสดงผลการตรวจวิเคราะห์ BOD<sub>5</sub> ในน้ำผิวดิน

จากผลการตรวจวิเคราะห์คุณภาพน้ำผิวดินของโครงการอาคารโรงแรม ค.ส.ล. สูง 23 ชั้น และชั้นใต้ดิน 1 ชั้น บริษัท ซีพีเอ็น เอสเตท จำกัด ประจำเดือนกรกฎาคม-ธันวาคม 2566 จำนวน 3 สถานี คือ จุดระบายน้ำ จุดก่อนระบายน้ำ ระยะ 50 เมตร และจุดหลังระบายน้ำ ระยะ 50 เมตร พบว่า ผลการตรวจวิเคราะห์คุณภาพน้ำผิวดินที่ทำการตรวจวิเคราะห์เปรียบเทียบกับมาตรฐานตามประกาศคณะกรรมการสิ่งแวดล้อมแห่งชาติ ฉบับที่ 8 เรื่อง มาตรฐานคุณภาพน้ำในแหล่งน้ำผิวดิน ประเภทที่ 3 พบว่า ส่วนใหญ่ไม่จัดเป็นน้ำผิวดินประเภทที่ 3 เนื่องจากรายการทดสอบ BOD<sub>5</sub>, Dissolved Oxygen, Coliform Bacteria และ Fecal Coliform Bacteria ที่มีค่าสูงเกินเกณฑ์มาตรฐาน

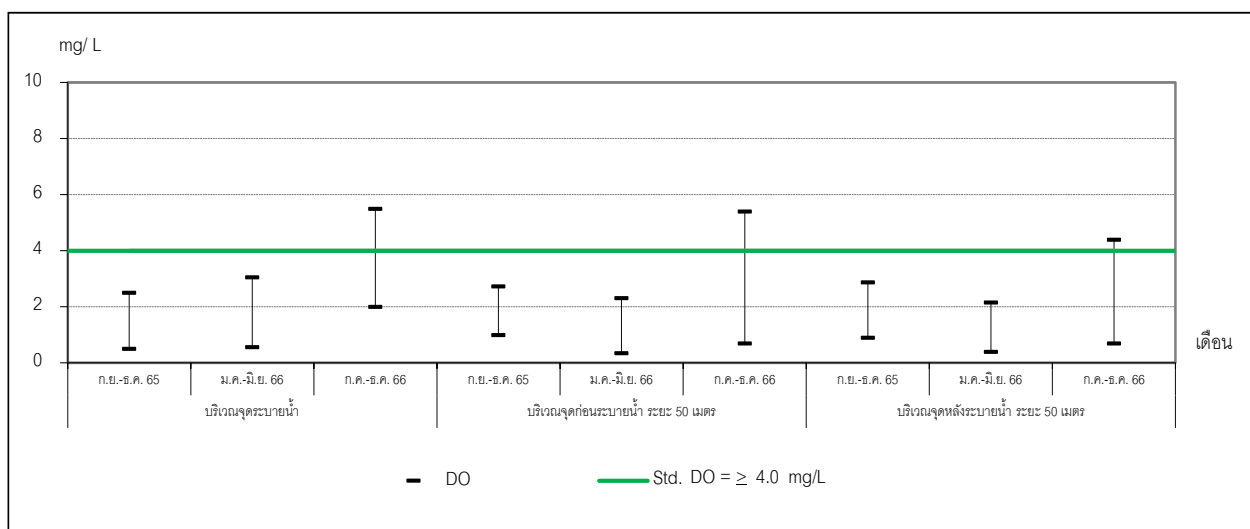
ภาพที่ 3.11 กราฟแสดงผลการตรวจวิเคราะห์ Dissolved Oxygen ในน้ำผิวดิน

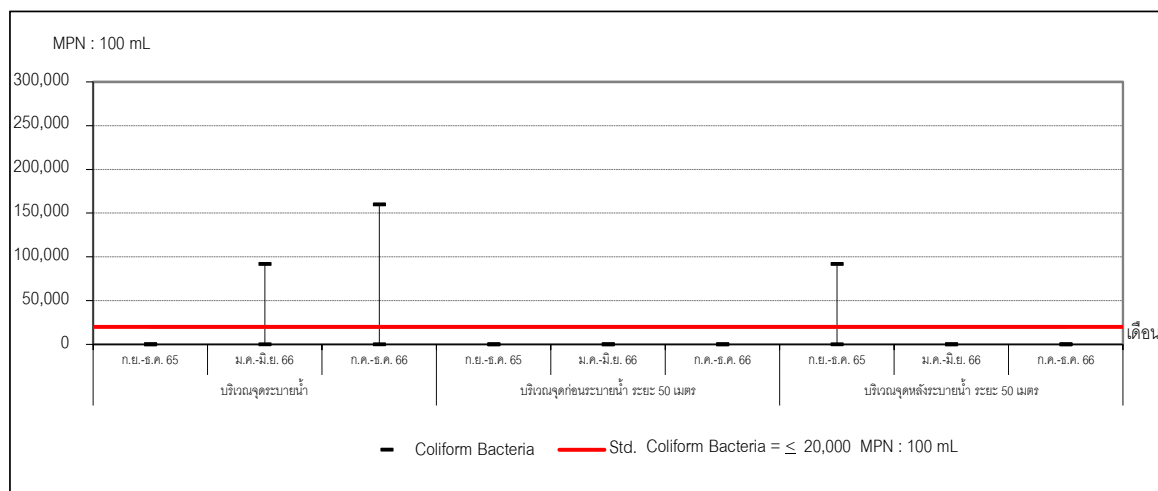
ภาพที่ 3.17 กราฟแสดงผลการตรวจวิเคราะห์ Coliform Bacteria ในน้ำผิวดิน

ปัจจุบันบริเวณคลองส่งน้ำสายใหญ่ฝั่งซ้ายประตูน้ำคนชุมเป็นแหล่งรองรับน้ำทิ้งจากอาคารบ้านเรือนที่อยู่ริมคลองฯ จึงส่งผลให้คุณภาพน้ำบริเวณดังกล่าวไม่เหมาะสมที่จะสามารถนำไปใช้ประโยชน์ในการอุปโภคบริโภค

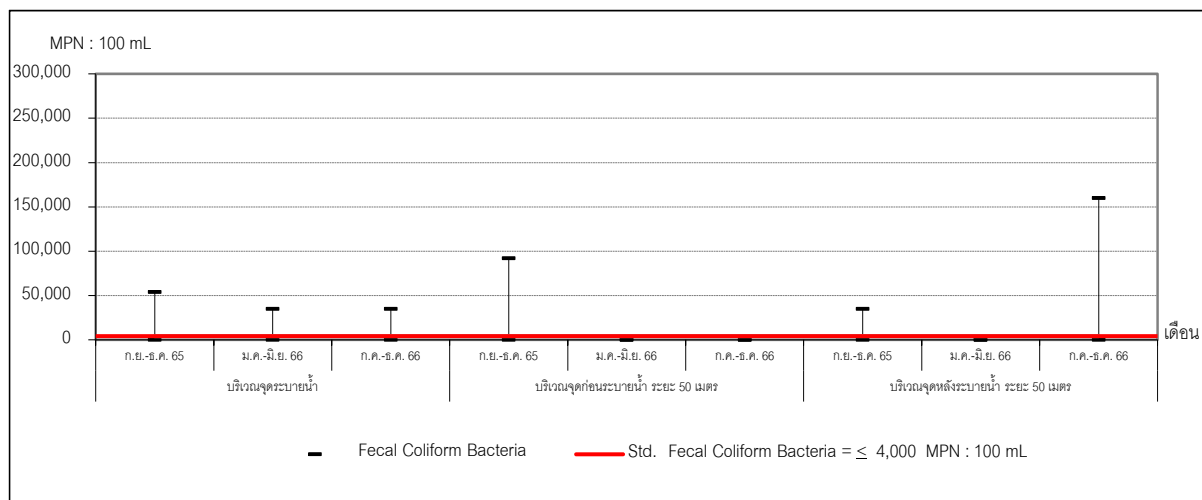
ภาพที่ 3.18 กราฟแสดงผลการตรวจวิเคราะห์ Fecal Coliform Bacteria ในน้ำผิวดิน

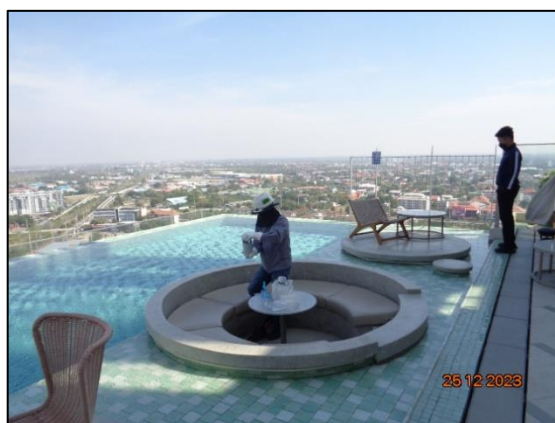
รูปที่ 3.5 การเก็บตัวอย่างคุณภาพน้ำสระว่ายน้ำ

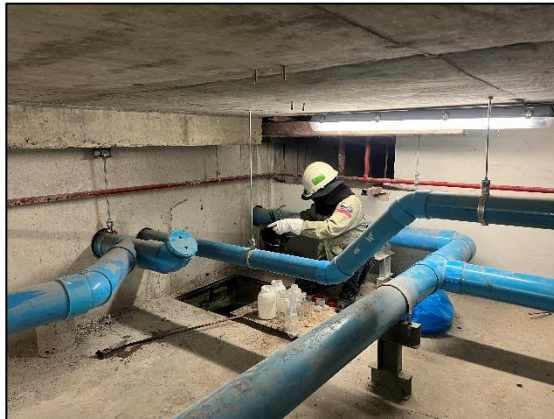
รูปที่ 3.6 การเก็บตัวอย่างคุณภาพน้ำทิ้ง บริเวณบ่อเกรอะของระบบบำบัดน้ำเสียรวม

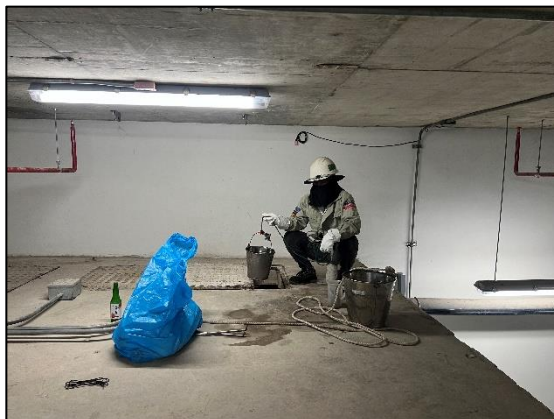
รูปที่ 3.7 การเก็บตัวอย่างคุณภาพน้ำทิ้ง บริเวณบ่อเก็บน้ำใสของระบบบำบัดน้ำเสียรวม

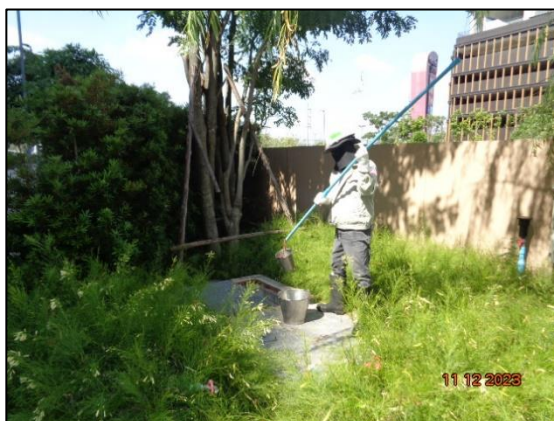
รูปที่ 3.8 การเก็บตัวอย่างคุณภาพน้ำทิ้ง บริเวณบ่อตรวจคุณภาพน้ำ

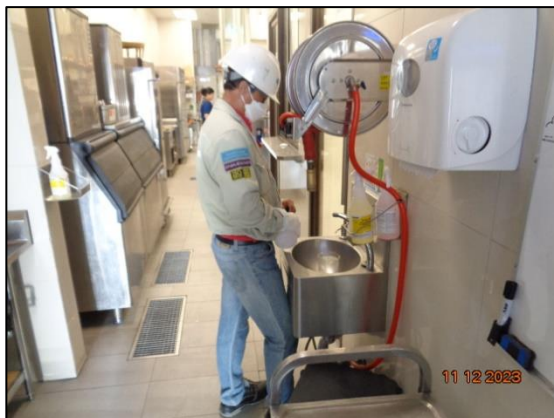
รูปที่ 3.9 การเก็บตัวอย่างคุณภาพน้ำประปา
