เรื่อง แต่งตั้งคณะกรรมการมวลชนสัมพันธ์ ประทานบัตรที่ ๓๒๒๕๙/๑๕๘๖๖
โครงการทำเหมือง ชนิดแร่หินอ่อน แร่หินอุตสาหกรรมชนิดหินปูน เพื่อทำปูนขาว และแร่หินอุตสาหกรรมชนิด
หินปูน เพื่ออุตสาหกรรมก่อสร้าง ที่ตำบลหนองกระโดน อำเภอเมือง จังหวัดนครสวรรค์

เรื่อง ส่งรายงานรายงานการประชุม คณะที่ปรึกษาและคณะกรรมการมวลชนสัมพันธ์ และ ผลการปฏิบัติงาน
ของกองทุนเพื่อระงับสุขภาพ กองทุนพัฒนาหมู่บ้านรอบพื้นที่เหมืองแร่ และ กองทุนฟื้นฟูพื้นที่ทำเหมือง

หินอุตสาหกรรมชนิดหินปูนเพื่อทำปูนขาว

ที่ตำบลหนองกระโดน อำเภอเมือง จังหวัดนครสวรรค์

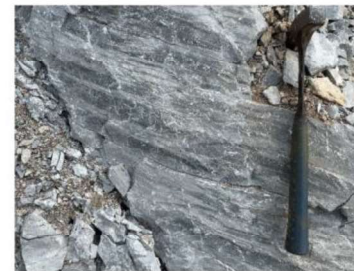
(ค) ลักษณะร้าวขนาน

พิกัด 598267E 1746850N มองไปทางทิศ SE

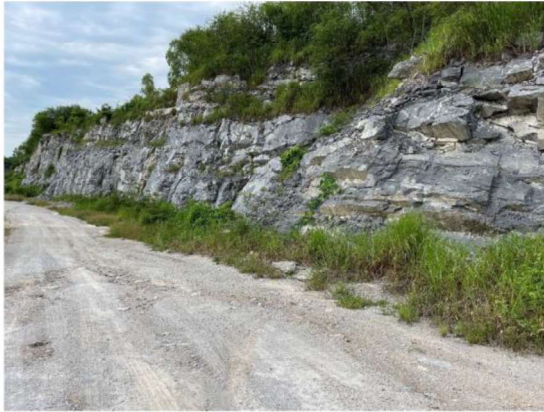
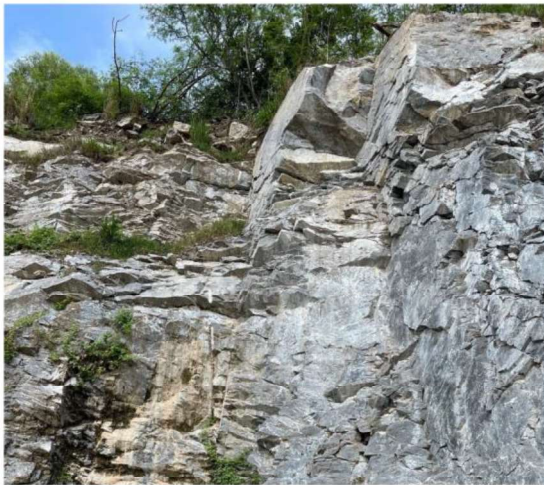
รูปที่ 13 รูปแสดงลักษณะของลาดหินหน้าเหมืองโซน 1

(ก) ลักษณะลาดหินโซน 1 พิกัด 598360E 1746157N มองไปทาง W

(ข) ลักษณะลาดหินโซน 1 598360E 1746157N มองไปทาง W

จากผลการวิเคราะห์ด้วยวิธีจลนศาสตร์ของโซน 1 ตามตารางที่ 14 และรูปที่ 25 พบว่ามีเซตของรอยแยกจำนวน 2 เซตตัดกัน แต่ไม่มีความเสี่ยงในการพังทลายแบบลิ้ม (wedge failure) เนื่องจากไม่มีจุดตัดกัน (intersection) ของรอยแยกใดเลยที่ตกอยู่ในโซนวิกฤต (critical zone)

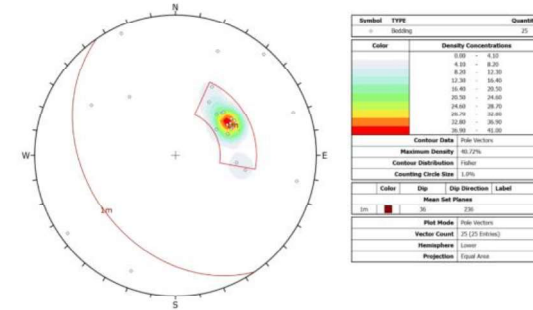
(ก) ชั้นหินโซน 1

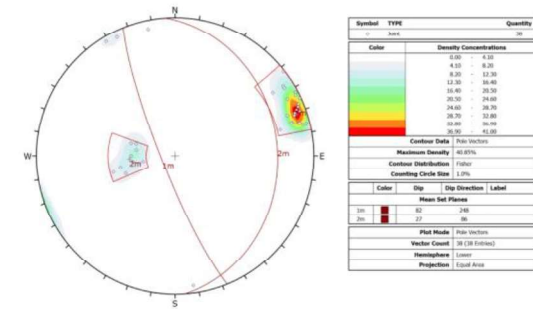
(ข) รอยแยกโซน 1

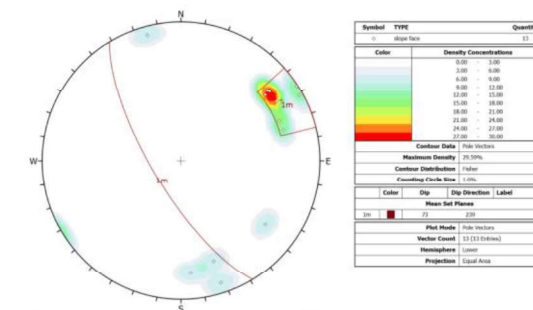
(ค) ชั้นบันไดหน้าเหมืองโซน 1

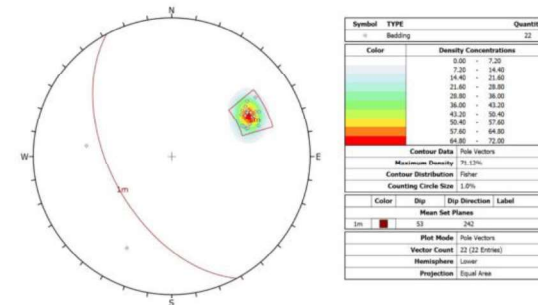
(ก) ชั้นหินโซน 2

จากผลการวิเคราะห์ด้วยวิธีจลศาสตร์ของโซน 2 ตามตารางที่ 17 และรูปที่ 28 พบว่า ชั้นหินและเชิทรอยแยกจำนวน 1 เซ็ต มีโอกาสทำให้เกิดความเสี่ยงในการพังทลายแบบระนาบ (planar failure) ประมาณ 25.33% เนื่องจากโพล (pole) ของชั้นหินและเชิทรอยแยกตกอยู่ในโซนวิกฤต (critical zone) หรือ daylight envelope จำนวน 19 ค่า จากทั้งหมด 75 ค่า จึงมีความจำเป็นต้องประเมินเสถียรภาพแบบสมดุลแบบจำกัดต่อไป

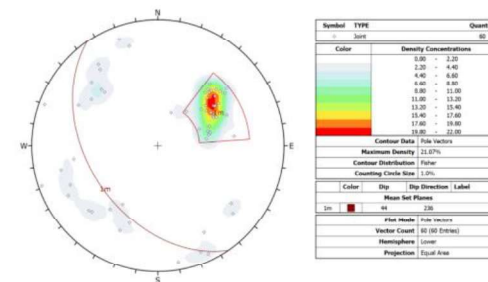
(ข) รอยแยกโซน 2

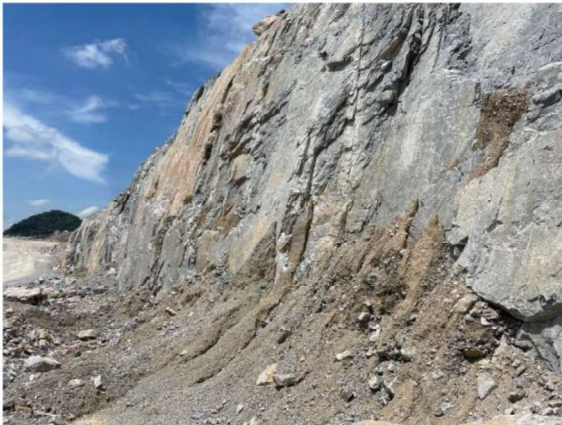
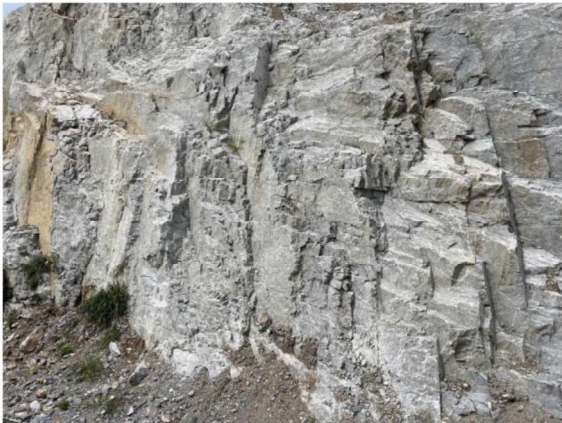
รูปที่ 17 รูปแสดงลักษณะของลาดหินหน้าเหมืองโซน 3

(ก) ลักษณะลาดหินโซน 3 พิกัด 598229E 1746783N มองไปทาง N

(ข) ลักษณะลาดหินโซน 3 พิกัด 598198E 1746730N มองไปทาง N

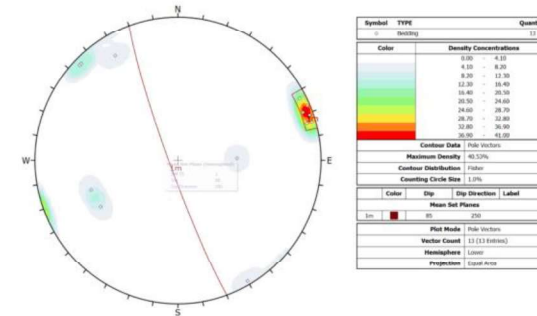
(ก) ชั้นหินโซน 3

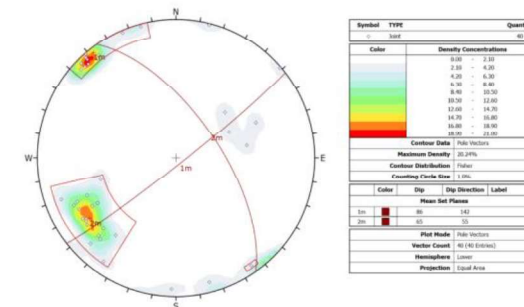
(ข) รอยแยกโซน 3

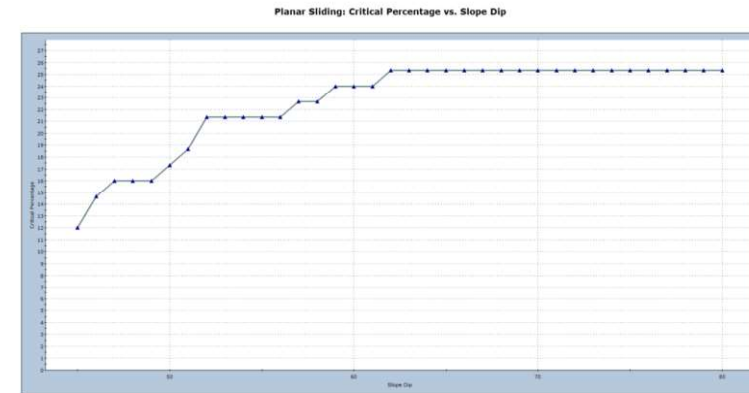
Parameter	Highest Risk		Lowest Risk	
	Critical Value	Parameter Value	Critical Value	Parameter Value
Slope Dip	25.33 %	62-80 degrees	12 %	45 degrees
Slope Dip Direction	33.33 %	229-240 degrees	0 %	180-199 and 284-359 degrees

รูปที่ 26 กราฟการประเมินความอ่อนไหวระหว่างมุมเทลาดหินหน้าเหมืองและร้อยละของภาวะวิกฤติที่จะเกิดการพังทลายของลาดหินหน้าเหมืองโซน 2

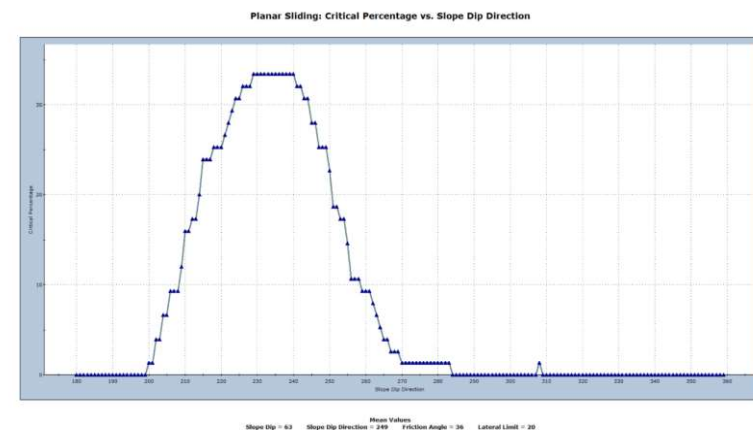
รูปที่ 27 กราฟการประเมินความอ่อนไหวระหว่างทิศทางมุมเทลาดหินหน้าเหมืองและร้อยละของภาวะวิกฤติที่จะเกิดการพังทลายของลาดหินหน้าเหมืองโซน 2

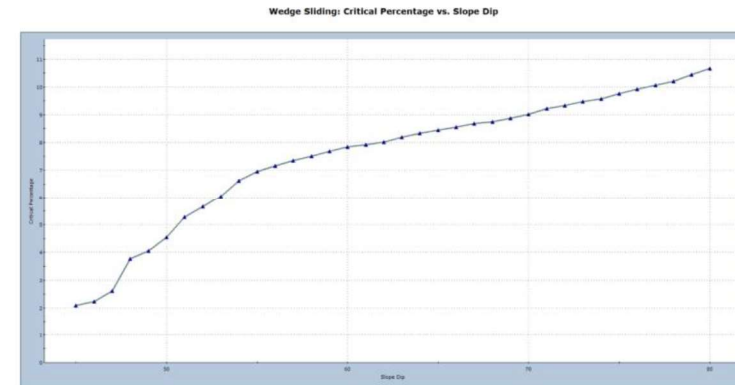
Parameter	Highest Risk		Lowest Risk	
	Critical Value	Parameter Value	Critical Value	Parameter Value
Slope Dip	10.65 %	80 degrees	2.09 %	45 degrees
Slope Dip Direction	8.95 %	228 degrees	2.99 %	309 degrees

รูปที่ 29 กราฟการประเมินความอ่อนไหวระหว่างมุมเทลาดหินหน้าเหมืองและร้อยละของภาวะวิกฤติที่จะเกิดการพังทลายของลาดหินหน้าเหมืองโซน 3

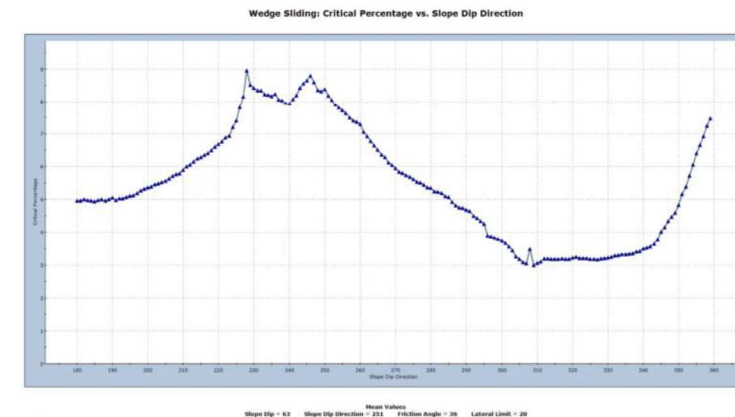
รูปที่ 30 กราฟการประเมินความอ่อนไหวระหว่างทิศทางมุมเทลาดหินหน้าเหมืองและร้อยละของภาวะวิกฤติที่จะเกิดการพังทลายของลาดหินหน้าเหมืองโซน 3
