รายงานผลการปฏิบัติตามมาตรการป้องกัน  
และแก้ไขผลกระทบสิ่งแวดล้อม  
และมาตรการติดตามตรวจสอบผลกระทบสิ่งแวดล้อม

โครงการเหมืองแร่แคลไซต์  
ประทานบัตรที่ 29168/15505

บริษัท ควอลิตี้ มินerals จำกัด (มหาชน)  
ตำบลโคกตูม อำเภอเมือง  
จังหวัดลพบุรี

มกราคม-มิถุนายน  
2567

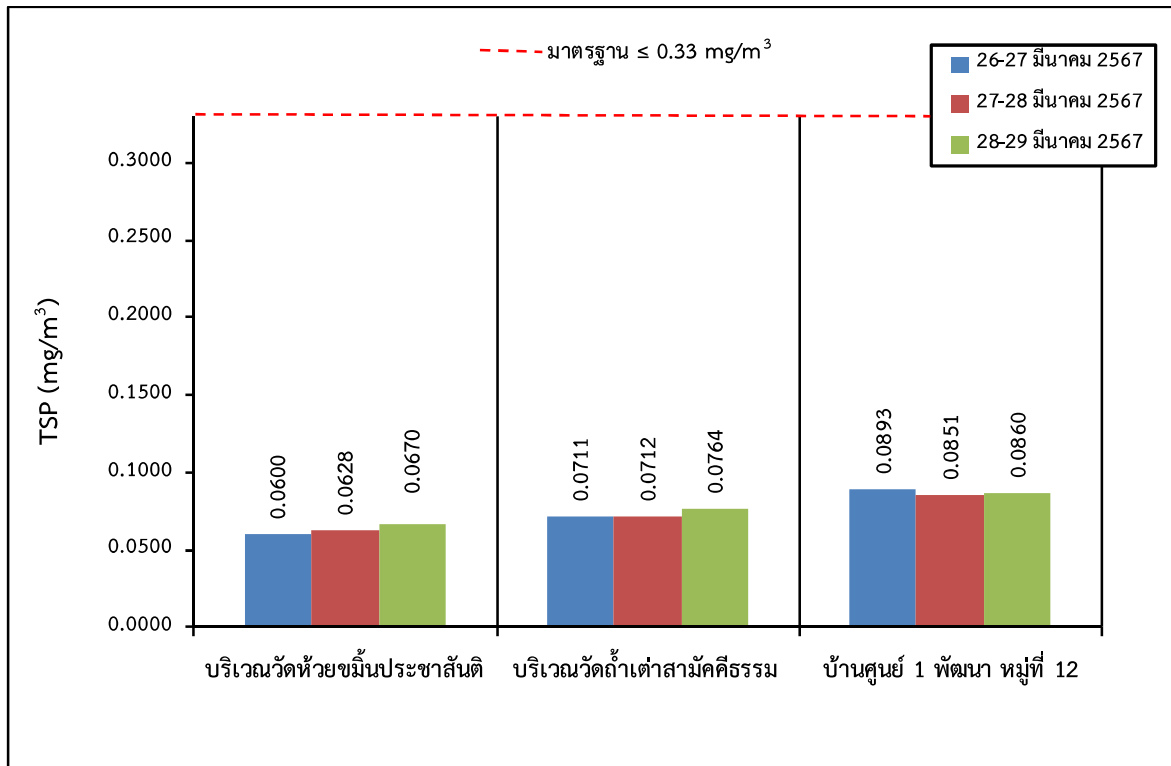
รูปที่ 3-2: กราฟเปรียบเทียบผลการตรวจวัดปริมาณความเข้มข้นของฝุ่นละอองรวม (TSP) ที่สถานีต่างๆ ในเดือนมีนาคม 2567

จากการตรวจวัดปริมาณความเข้มข้นของฝุ่นละอองรวม (Total Suspended Particulate; TSP) และความเข้มข้นของฝุ่นละอองขนาดเล็กไม่เกิน 10 ไมครอน (PM10) ในเดือนมีนาคม 2567 จำนวน 3 สถานี ได้แก่ บริเวณวัดห้วยขมิ้นประชาสันติ บริเวณวัดถ้ำเต่าสามัคคีธรรม และบ้านศูนย์ 1 พัฒนา หมู่ที่ 12 พบว่า ทุกสถานีที่ตรวจวัดมีปริมาณความเข้มข้นของฝุ่นละอองรวม (Total Suspended Particulate; TSP) และปริมาณความเข้มข้นของฝุ่นละอองขนาดเล็กไม่เกิน 10 ไมครอน (PM10) อยู่ในเกณฑ์มาตรฐานคุณภาพอากาศโดยทั่วไป ตามประกาศคณะกรรมการสิ่งแวดล้อมแห่งชาติ ฉบับที่ 24 (พ.ศ. 2547) แสดงดังรูปที่ 3-2 และรูปที่ 3-3 อย่างไรก็ตามทางโครงการจะเฝ้าระวังโดยการปฏิบัติตามมาตรการป้องกันและแก้ไขผลกระทบสิ่งแวดล้อมต่อไป

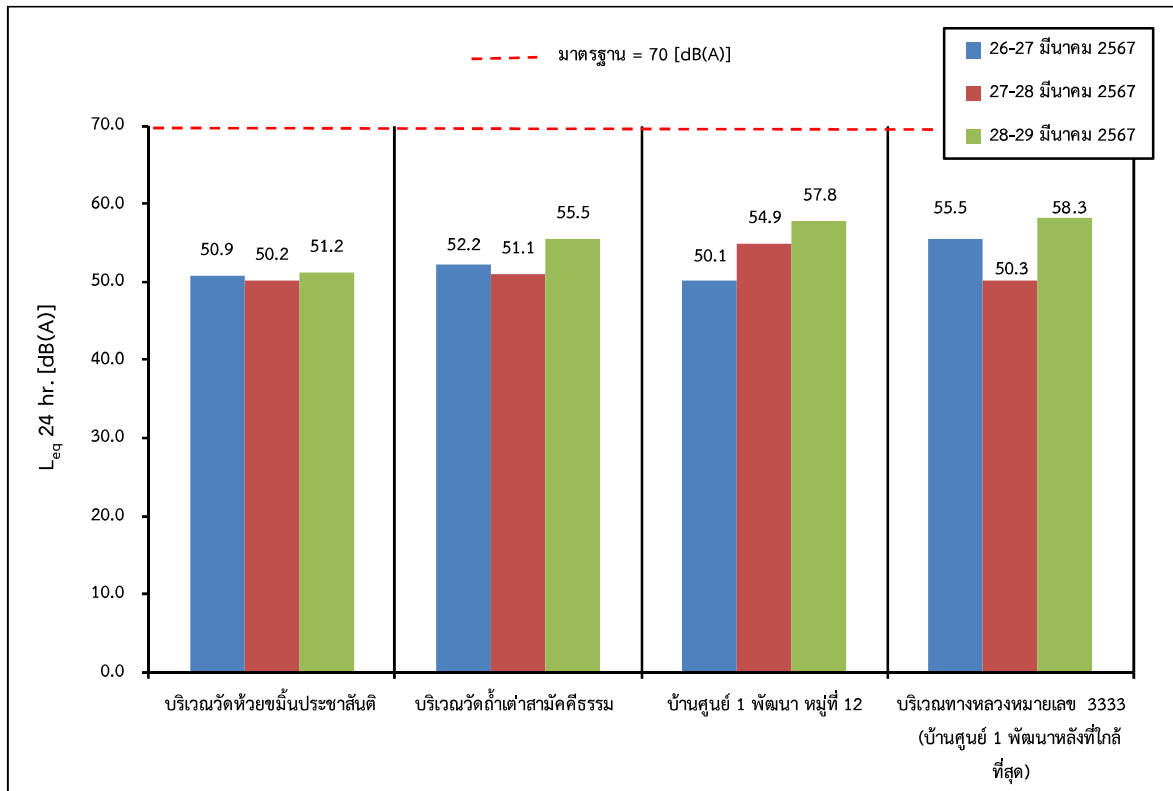
รูปที่ 3-7: กราฟเปรียบเทียบระดับเสียงเฉลี่ย 24 ชั่วโมง ( $L_{eq}$  24 hr.) ที่สถานีต่างๆ  
ในเดือนมีนาคม 2567

จากการตรวจวัดระดับเสียงในเดือนมีนาคม 2567 จำนวน 4 สถานี ได้แก่ บริเวณวัดห้วยขมิ้นประชาสันติ บริเวณวัดถ้ำเต่าสามัคคีธรรม บ้านศูนย์ 1 พัฒนา หมู่ที่ 12 และบริเวณทางหลวงหมายเลข 3333 (บ้านศูนย์ 1 พัฒนาหลังที่ไกลที่สุด) พบว่า ทุกสถานีมีค่าอยู่ในเกณฑ์มาตรฐานตามประกาศกระทรวงทรัพยากรธรรมชาติและสิ่งแวดล้อม (พ.ศ. 2548) เรื่อง กำหนดมาตรฐานควบคุมระดับเสียงและความสั่นสะเทือน ดังรูปที่ 3-7 และรูปที่ 3-8
