รายงานผลการปฏิบัติตามมาตรการป้องกันและแก้ไขผลกระทบ
สิ่งแวดล้อมและมาตรการติดตามตรวจสอบคุณภาพสิ่งแวดล้อม

โครงการอิลีเมนต์ ศรีนครินทร์ 4-5

เดือนมกราคม-มิถุนายน ปี 2567

บริษัท ออมนิ แมนเนจเม้นท์ จำกัด

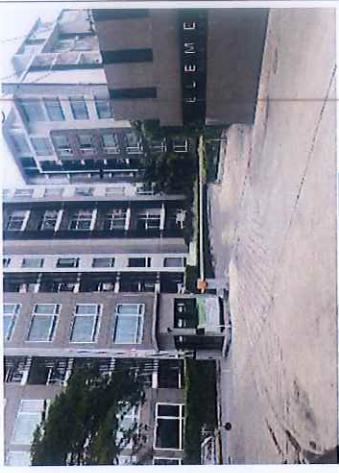
<p>-จัดให้มีเจ้าหน้าที่รักษาความปลอดภัย ซึ่งนอกจากเพื่อรักษาความปลอดภัยแล้วจะช่วยอำนวยความสะดวกในบริเวณทางเข้า-ออกโครงการ รวมทั้งบนถนนด้านหน้าโครงการ</p> <p>-จัดให้มีป้ายมยบริเวณทางเข้า-ออก พื้นที่โครงการ และให้มีเจ้าหน้าที่รักษาความปลอดภัยของโครงการดูแลอำนวยความสะดวกในโครงการเข้า-ออกของโครงการ รวมทั้งคอยสอดส่องดูแลไม่ให้มีการจอดรถกีดขวางการจราจรบนซอยสุภาพงษ์ 1 แยก 6 ซอยสุภาพงษ์ 8</p> <p>-จัดให้มีเส้นทางเดินรถขนภายในพื้นที่โครงการ และป้ายสัญลักษณ์การจราจร บริเวณที่จำเป็นภายในโครงการ เช่น ติดตั้งกระจกโค้งบริเวณมุมทางโค้ง และบริเวณทางลาด ป้ายจำกัดความเร็วเป็นต้น</p>	<p>ป้อมหน้า</p>

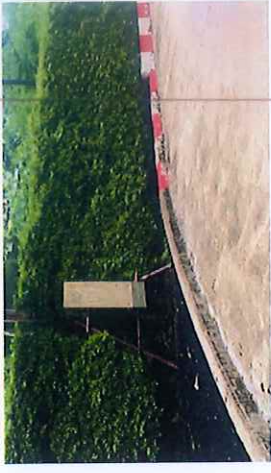
<p>ป้อมหลัง</p>   <p>ป้ายบอกทาง/กระจกโค้ง/สัญลักษณ์ต่างๆ</p>

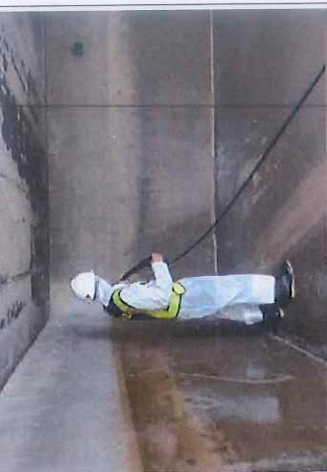
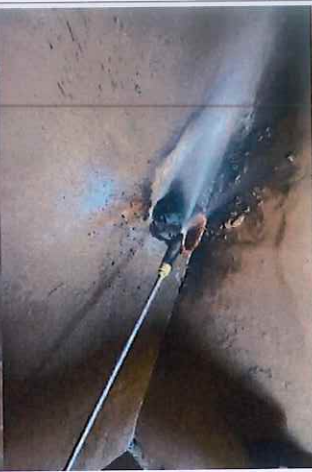
<ul style="list-style-type: none">- ล้างถังเก็บน้ำ ถังใต้ดินและถังบนดาดฟ้า

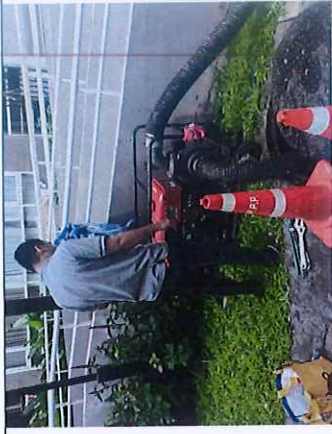
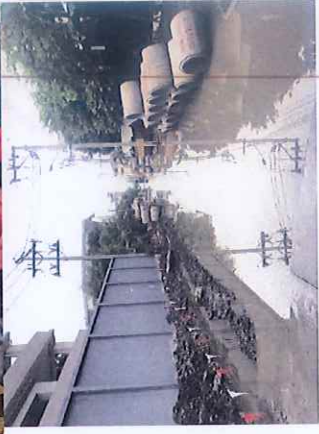
3.5 การระบายน้ำและป้องกันน้ำท่วม	โครงการมีท่อระบายน้ำวางระบายน้ำบริเวณทางลาดลงสู่ที่จอดรถชั้นใต้ดินและบริเวณลานจอดรถชั้นใต้ดิน เพื่อรองรับน้ำหลาก ดังแสดงในรูปที่ 6 แผนผังระบายน้ำ	- ตรวจเช็คเครื่องสูบน้ำ เพื่อเตรียมความพร้อมในฤดูฝน

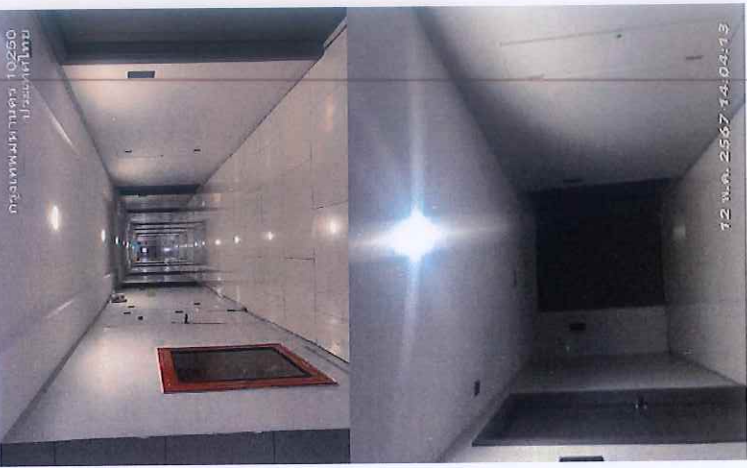
<p>26 มิ.ย. 2565 16:04:36 947120 อุณหภูมิภายใน 31.0 องศาเซลเซียส 947120 ความชื้นสัมพัทธ์ 65.0% 947120 ความเร็วลม 0.1 เมตรต่อวินาที</p> <p>12 มิ.ย. 2567 14:04:33</p>

<p>- Ballast สำหรับหลอดฟลูออเรสเซนต์ ออกแบบให้ใช้ชนิด Low Loss เพื่อประหยัดพลังงาน</p> <p>- สำหรับไฟส่วนกลางและไฟฉุกเฉินในบางส่วนจะถูกควบคุม โดยระบบ Two Wire Remote ที่สามารถควบคุมโปรแกรมการใช้ไฟฟ้าแสงสว่างได้ตามต้องการ</p> <p>- กำชับพนักงานให้ทำความสะอาดหลอดไฟฟ้า และโคมไฟในบริเวณพื้นที่ส่วนกลาง อย่างสม่ำเสมอ เพราะฝุ่นละอองที่เกาะที่หลอดไฟฟ้าจะทำให้แสงสว่างลดน้อยลง</p> <p>- ตั้งดวงจรแสงสว่างให้เข้ากลุ่มโดยมีเซ็นเซอร์กันภายในบริเวณพื้นที่ส่วนกลางเพื่อความเหมาะสมในการใช้แสงสว่างในแต่ละบริเวณและกำกับให้เจ้าหน้าที่ดูแลการใช้ไฟฟ้าในบริเวณพื้นที่ส่วนกลาง</p> <p>- ระบบปรับอากาศ</p> <p>ทำความสะอาดเครื่องปรับอากาศเป็นประจำอย่างสม่ำเสมอ เพื่อให้เครื่องปรับอากาศมีประสิทธิภาพกลับคืนไปใกล้เคียงกับตอนที่ดีติดตั้งใหม่ และทำให้เครื่องปรับอากาศส่งความเย็นออกมาได้ดีขึ้นส่งผลให้คอมเพรสเซอร์ทำงานน้อยลง</p>	<p>- เปลี่ยนหลอดไฟทางเดิน ส่วนกลางของโครงการ และส่วนกลางของอาคาร เดือนละ 2 ครั้ง</p>

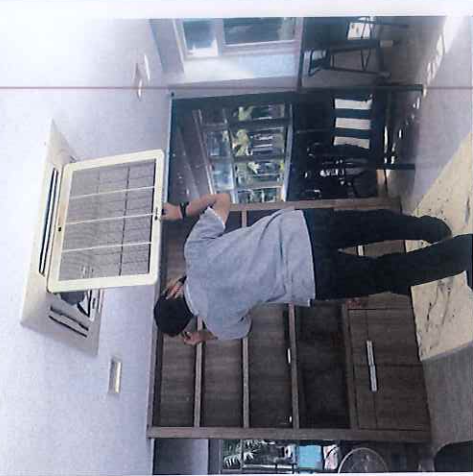
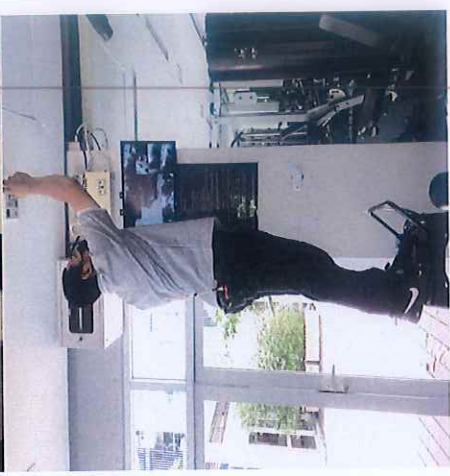
<p>ใช้เทอร์โมสแตทชนิด อิเล็กทรอนิกส์เทอร์โมสแตท ซึ่งจะใช้ความต้านทานในวงจรไฟฟ้าเป็นเครื่องวัดอุณหภูมิทำให้สามารถควบคุมอุณหภูมิในห้องปรับอากาศให้คงที่ได้ไม่เกิน 1-2 องศาเซลเซียส ซึ่งจะช่วยประหยัดพลังงานและเพิ่มความสบายให้กับผู้ใช้งาน</p>	<p>- ตรวจเช็คเครื่องปรับอากาศส่วนกลางของส่วนกลาง อาคารและห้อง อเนกประสงค์</p>

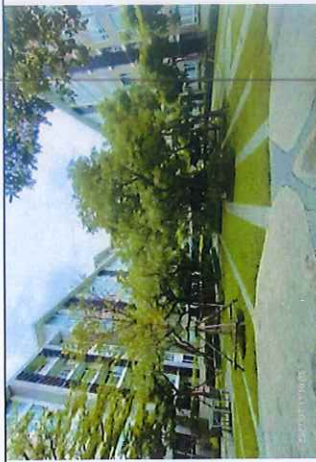
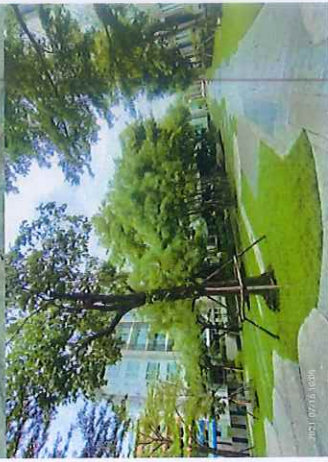
3.8 การระบายอากาศ	จัดให้มีการปลูกต้นไม้ในพื้นที่โครงการ รวมเนื้อที่ประมาณ 3,853.33 ตร.ม โดยมีการปลูกไม้ยืนต้นบริเวณชั้น 1 ประมาณ 3,716 ตร.ม. ซึ่งต้นไม้จะบดบังแสงแดดที่จะส่องกระทบพื้นถนนหรือผนังคอนกรีต ซึ่งจะช่วยลดการถ่ายเทความร้อนจากอากาศสู่คอนกรีตได้บางส่วน	- ปลูกต้นไม้ที่เหมาะสมกับโครงสร้างอาคาร และปลูกหญ้าคลุมดินช่วยลดอุณหภูมิรอบโครงการ

<p>-บมพื้นที่โครงการมีการปลูกพืชคลุมดินและไม้ยืนต้นรวมทั้งสระว่ายน้ำ ซึ่งมีการคายน้ำ/ระเหยของน้ำสู่บรรยากาศ ซึ่งจะช่วยลดอุณหภูมิของบรรยากาศในบริเวณพื้นที่โครงการ</p>

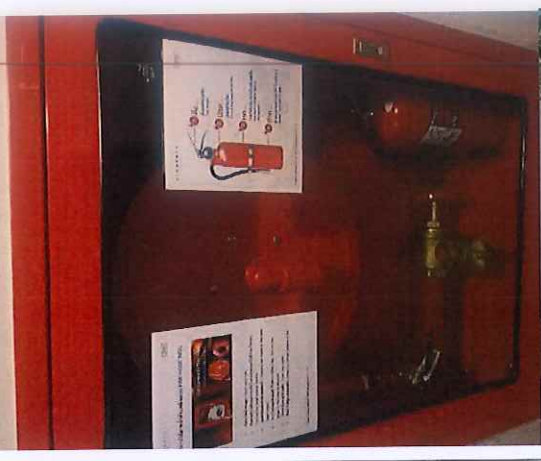
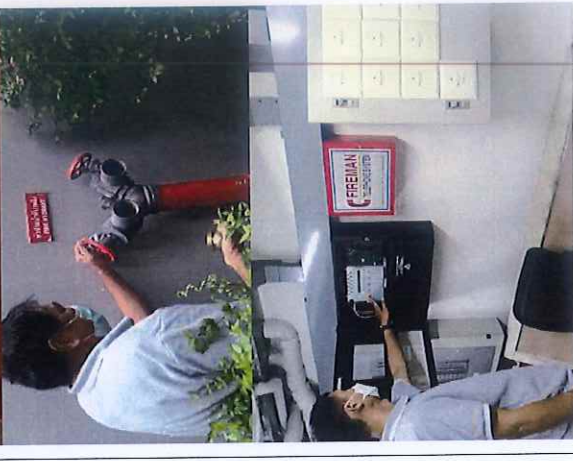
3.9 การป้องกันและระงับอัคคีภัย	จัดให้มีระบบป้องกันและระงับอัคคีภัยของโครงการดังนี้	-		
	<p>1. ระบบน้ำดับเพลิง</p> <p>ระบบท่อยื่น ใช้ระบบท่อแยก ซึ่งเป็นระบบที่มีน้ำอยู่ภายในท่อที่มีความดัน</p> <p>พร้อมใช้งานได้ตลอดเวลา โดยจะติดตั้งจากชั้นล่างสุดไปจนถึงชั้นบนสุดของอาคารเชื่อมกับท่อเมนส่งน้ำและหัวรับน้ำดับเพลิงจะใช้เครื่องสูบน้ำดับเพลิง</p> <p>ตู้สูบน้ำดับเพลิง ประกอบด้วย หัวต่อสายน้ำฉีดดับเพลิงขนาด 1 นิ้ว ยาว 30 ซม. และภายในตู้จะมีถังดับเพลิงแบบมีมือถือขนาด 10 ปอนด์ โดยจะติดตั้งบริเวณบันไดหนีไฟ และโถงลิฟท์ ทุกชั้นทุกอาคาร</p> <p>น้ำสำรองดับเพลิง โครงการได้จัดให้มีน้ำสำรองสำหรับดับเพลิงไว้ในถังเก็บน้ำดับเพลิงขึ้นได้ดิน ปริมาตร 180 ลบ.ม. จำนวน 2 ถัง โดยมีการแบ่งจ่ายน้ำออกเป็น 2 ท่อโดยท่อแรกมีปริมาณน้ำจ่ายน้ำ 32 ลิตร/วินาที และท่อที่ 2 มีปริมาณการจ่ายน้ำ 16 ลิตร/วินาที ซึ่งน้ำสำรองดับเพลิงจะสามารถใช้ดับเพลิงได้ประมาณ 33 นาที</p>	<p>- จัดให้มีการตรวจเช็คอุปกรณ์ดับเพลิงให้มีพร้อมใช้งานเสมอ</p> <p>- ตรวจเช็คหัวรับน้ำดับเพลิงประจำจุด ให้อยู่ในสถานะพร้อมใช้งาน</p> <p>- ตรวจเช็คระบบเพลิงไหม้</p> <p>ตรวจเช็คระบบความปลอดภัย</p> <p>แก้ไขพื้นที่ที่เกิดเหตุการณ์</p> <p>อาคารต่าง</p>

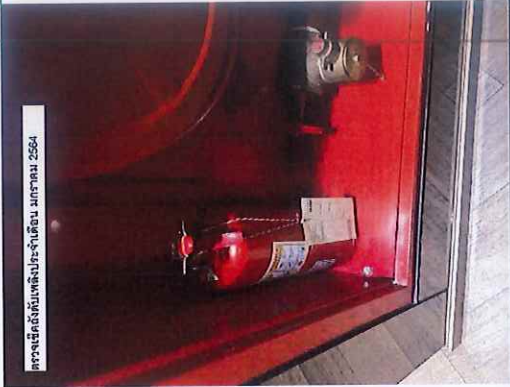
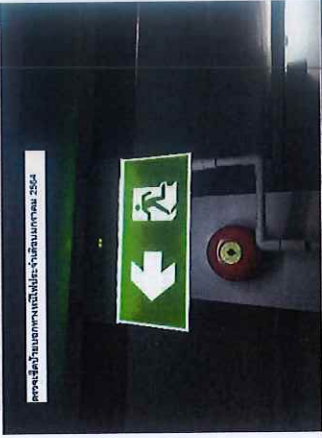
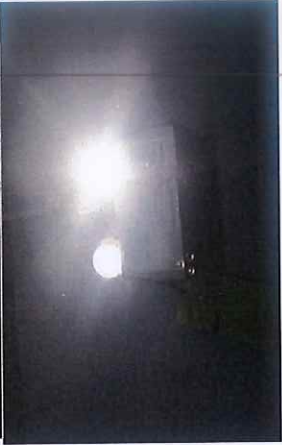
<p>2. ระบบสัญญาณแจ้งเหตุเพลิงไหม้ ประกอบด้วย</p> <p>-แผงควบคุมระบบสัญญาณแจ้งเหตุเพลิงไหม้</p> <p>ติดตั้งในห้องควบคุมความปลอดภัยของแต่ละอาคาร และสัญญาณจะเชื่อมต่อกันทั้งห้องสำนักงานมีบุคคลของอาคาร</p> <p>-ชุดกดแจ้งเหตุ จะติดตั้งบริเวณทางเดิน และบันไดหนีไฟ สำหรับวิธีการทำงานเมื่อมีคนกดปุ่มสวิตช์สัญญาณจะส่งไปที่แผงควบคุม ซึ่งจะส่งสัญญาณต่อไปยังอุปกรณ์แจ้งเหตุเพลิงไหม้ ซึ่งติดตั้งอยู่กับชุดกดแจ้งเหตุ</p> <p>-อุปกรณ์ส่งสัญญาณแจ้งเหตุซึ่งสามารถส่งเสียงให้คนที่อยู่ในอาคารได้ยินอย่างทั่วถึง อุปกรณ์จะเป็นกระดิ่ง โดยจะติดตั้งคู่กับชุดกดแจ้งเหตุ</p> <p>-เครื่องตรวจจับความร้อน มีการติดตั้งบริเวณพื้นที่จอดรถชั้นใต้ดิน</p> <p>-เครื่องตรวจจับควัน มีการติดตั้งบริเวณที่ใส่สอยในห้องพัก</p>	<ul style="list-style-type: none"> - ตรวจเช็คถังดับเพลิงทุกเดือน - ตรวจเช็คป้ายบอกทางหนีไฟทุกเดือน - ป้ายไฟฉุกเฉินแสดงสถานะพร้อมใช้งาน - สอดคล้องกับกฎหมายกำหนด - ตรวจเช็คอุปกรณ์ตรวจจับควันและประชาสัมพันธ์ให้ลูกบ้านสังเกตภายในห้องชุดสม่ำเสมอ

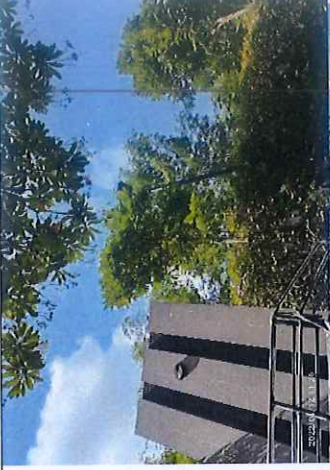
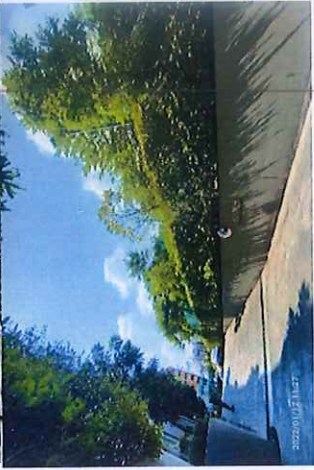
3. โครงสร้างทาง สถาปัตยกรรมและ องค์ประกอบของอาคาร	- รูปแบบทางสถาปัตยกรรมของอาคารมีการออกแบบกลมกลืนกับอาคารโดยรอบ และตัวอาคารทำสีอ่อน	-			
4. การบำบัดสิ่งแวดล้อม	<p>- ในกรณีที่บ้านพักอาศัยในบริเวณข้างเคียงได้รับผลกระทบจากการบำบัดสิ่งแวดล้อมของอาคารโครงการ เช่น ต้นไม้ของบ้านพักอาศัยข้างเคียงตาย เนื่องจากไม่ได้รับแสงแดดอย่างเพียงพอ กำแพงรั้วขึ้นรา เนื่องจากदनอยเป็นต้น โครงการจะต้องพิจารณาหาสาเหตุความเสียหายที่เกิดขึ้นจากผลกระทบดังกล่าวกับผู้เสียหายอย่างเหมาะสม</p> <p>- การบำบัดสิ่งแวดล้อมจะเกิดขึ้นในช่วงเวลาสั้นๆ ประมาณ 3-4 ชั่วโมง ไม่ได้มีการบำบัดตลอดเวลา นอกจากนั้นบริเวณพื้นที่โครงการซึ่งจะได้รับผลกระทบจากการบำบัดสิ่งแวดล้อมได้มีการเลือกปลูกพรรณไม้ที่ไม่ชอบแดดจัด</p>	-	-	<p>ประสาณงานดัดแต่งกิ่งไม้สถานที่ใกล้เคียง เนื่องจากต้นไม้ข้ามกำแพง</p>

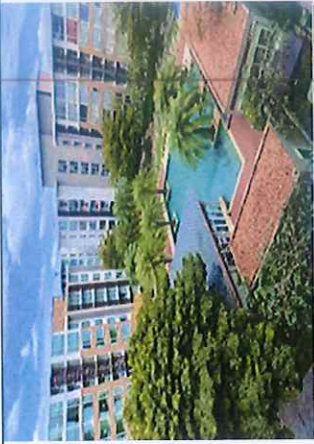
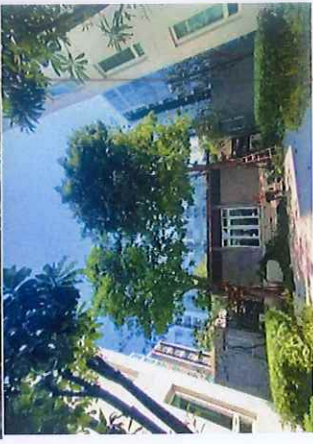
เช่น ตะเควทอง หนองปลาหมึกยักษ์ และ แก้ว			
5. การปฏิบัติตามตรวจสอบผลกระทบสิ่งแวดล้อม	โครงการได้มีการเว้นระยะห่างระหว่างอาคารกับแนวเขตดินเป็นระยะ 7.19-30.15 ม. และมีระยะห่างระหว่างอาคาร 7.18-12.87 ม. เพื่อให้มีช่องว่างระหว่างตัวอาคารที่ลมสามารถพัดผ่านเข้าสู่อาคารภายในโครงการและพื้นที่ข้างเคียงได้ - จัดให้มีการปลูกต้นไม้ใหม่โดยรอบพื้นที่โครงการจัดสวนหย่อม ซึ่งต้นไม้เหล่านี้จะช่วยลดผลกระทบที่เกิดจากความร้อน โดยบดบังแสงแดดไม่ให้ส่องกระทบพื้นหรือผนังคอนกรีต นอกจากนี้การคายน้ำของต้นไม้จะเพิ่มความชุ่มชื้นและลดอุณหภูมิของบรรยากาศโดยรอบ	- จัดให้มีการปลูกต้นไม้ยืนต้นที่เหมาะสม ไม่กระทบกับพื้นที่ข้างเคียง - ตัดแต่งกิ่งไม้รอบโครงการ	-
