รายงานผลการปฏิบัติตามมาตรการป้องกัน
และแก้ไขผลกระทบสิ่งแวดล้อม
และมาตรการติดตามตรวจสอบผลกระทบสิ่งแวดล้อม

โครงการเหมืองแร่หินอุตสาหกรรมชนิดหินปูน
เพื่ออุตสาหกรรมก่อสร้าง
ประทานบัตรที่ 29721/15595

บริษัท ดงลานศิลา จำกัด

มกราคม-มิถุนายน

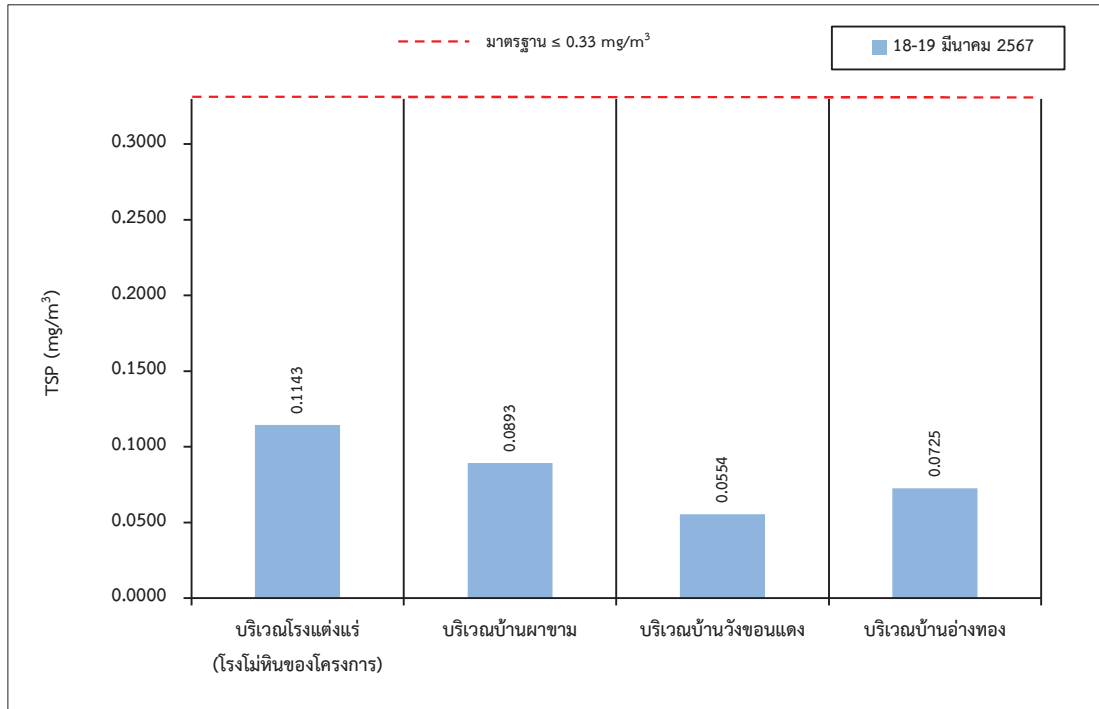
รูปที่ 3-2: กราฟแสดงความเข้มข้นของฝุ่นละอองรวม (TSP) ที่สถานีต่างๆ ในเดือนมีนาคม 2567

จากผลการตรวจวัดความเข้มข้นของฝุ่นละอองรวมในบรรยากาศเฉลี่ย 24 ชั่วโมง ในเดือนมีนาคม 2567 จำนวน 4 สถานี ได้แก่ บริเวณโรงแต่งแร่ (โรงโม่หินของโครงการ) บริเวณบ้านผาขาม บริเวณบ้านวังขอนแดง และบริเวณบ้านอ่างทอง (รูปที่ 3-1) พบว่า ความเข้มข้นของฝุ่นละอองรวมในบรรยากาศทั้ง 4 สถานีที่ตรวจวัดได้ (รูปที่ 3-2) มีค่าอยู่ในเกณฑ์มาตรฐานคุณภาพอากาศในบรรยากาศโดยทั่วไป ตามประกาศคณะกรรมการสิ่งแวดล้อมแห่งชาติ ฉบับที่ 24 พ.ศ.2547 ที่กำหนดให้ความเข้มข้นของฝุ่นละอองรวมเฉลี่ย 24 ชั่วโมง จะต้องไม่เกิน 0.33 มิลลิกรัม/ลูกบาศก์เมตร (ภาคผนวก ง)
