# บทที่ 2 august

มาตรการป้องกันและแก้ไขผลกระทบ  
สิ่งแวดล้อม  
(ช่วงเปิดดำเนินการ)

## 2.1 มาตรการป้องกันและแก้ไขผลกระทบสิ่งแวดล้อม (ระยะเปิดดำเนินการ)

โครงการอาคารชุด ออกัส ตั้งอยู่บริเวณซอยเจริญกรุง 80 ถนนเจริญกรุง เขตบางคอแหลม กรุงเทพมหานคร

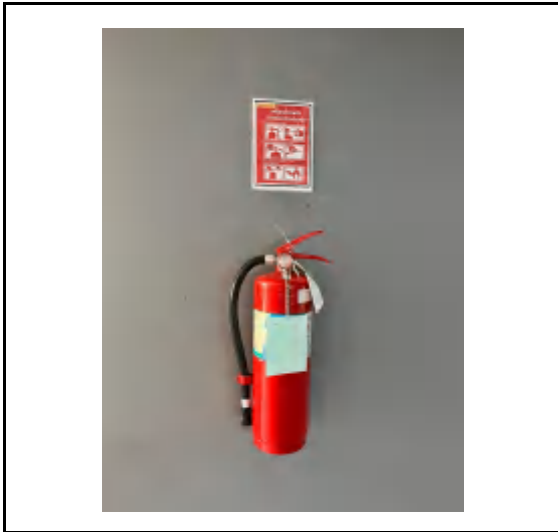
เดือนกรกฎาคม 2566 ถึงธันวาคม 2566 ภาพที่ 48

ภาพแสดงการปฏิบัติตามมาตรการป้องกันและแก้ไขผลกระทบสิ่งแวดล้อม  
โครงการอาคารชุด ออแกส (ช่วงเปิดดำเนินการ)  
6.อุปกรณ์ดับเพลิง

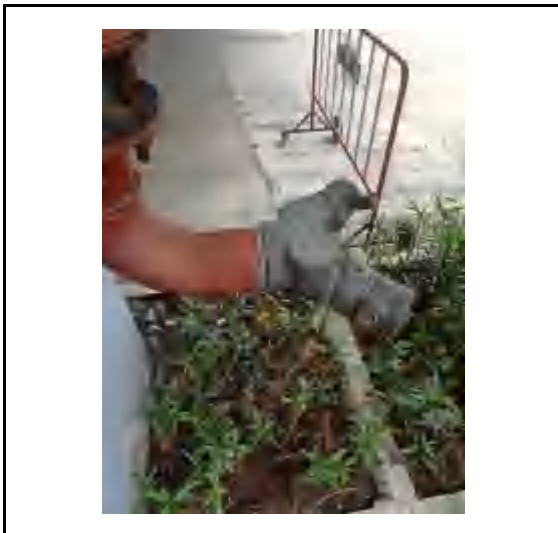
เดือนกรกฎาคม 2566 ถึงธันวาคม 2566 ภาพที่ 54

ภาพแสดงการปฏิบัติตามมาตรการป้องกันและแก้ไขผลกระทบสิ่งแวดล้อม  
โครงการอาคารชุด ออแกส (ช่วงเปิดดำเนินการ)  
7. หัวจ่ายน้ำดับเพลิง

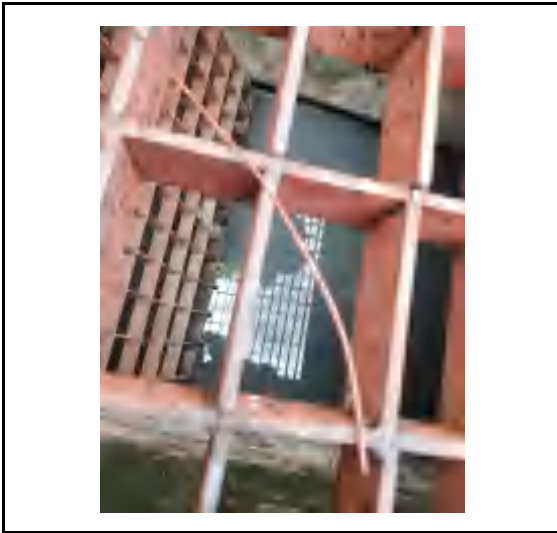
เดือนกรกฎาคม 2566 ถึงธันวาคม 2566 ภาพที่ 60

ภาพแสดงการปฏิบัติตามมาตรการป้องกันและแก้ไขผลกระทบสิ่งแวดล้อม  
โครงการอาคารชุด ออกัส (ช่วงเปิดดำเนินการ)  
8. รวบรวมน้ำภายในโครงการ

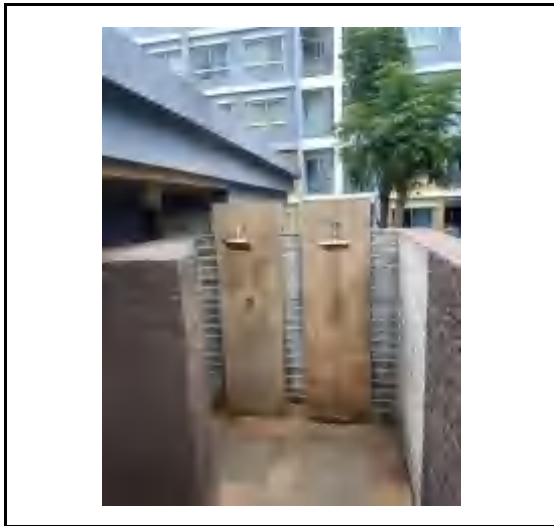
ภาพที่ 66

9.จุดล้างตัวก่อนลงสระว่ายน้ำ

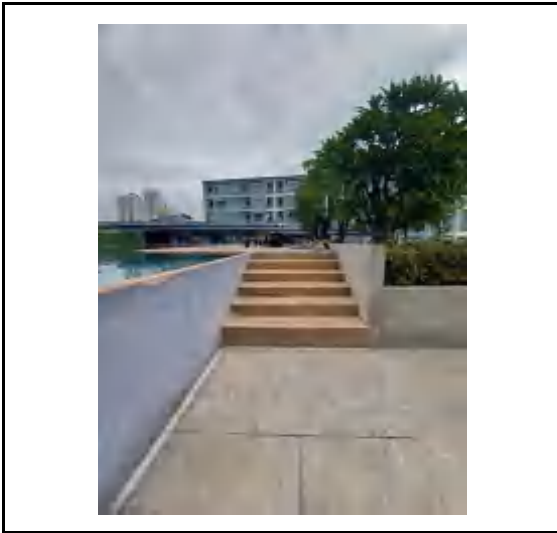
เดือนกรกฎาคม 2566 ถึงธันวาคม 2566 ภาพที่ 72

ภาพแสดงการปฏิบัติตามมาตรการป้องกันและแก้ไขผลกระทบสิ่งแวดล้อม  
โครงการอาคารชุด ออกัส (ช่วงเปิดดำเนินการ)  
10.บริเวณโดยรอบสระว่ายน้ำ

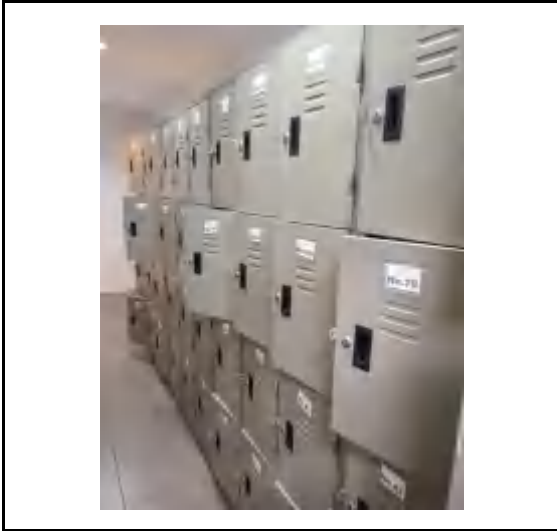
ภาพที่ 78

10.ห้องน้ำส้วมว้ายน้ำ มีล็อกเกอร์สำหรับเก็บของใช้ส่วนตัว

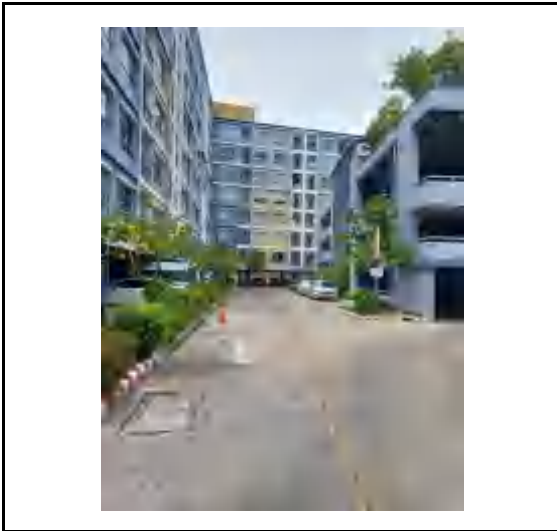
เดือนกรกฎาคม 2566 ถึงธันวาคม 2566 ภาพที่ 84

ภาพแสดงการปฏิบัติตามมาตรการป้องกันและแก้ไขผลกระทบสิ่งแวดล้อม  
โครงการอาคารชุด ออกัส (ช่วงเปิดดำเนินการ)  
12.บริเวณพื้นที่จอดรถโดยรอบโครงการ

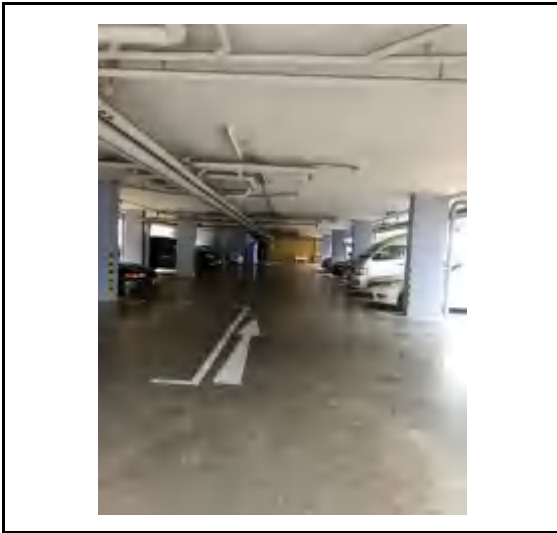
เดือนกรกฎาคม 2566 ถึงธันวาคม 2566 ภาพที่ 90

ภาพแสดงการปฏิบัติตามมาตรการป้องกันและแก้ไขผลกระทบสิ่งแวดล้อม  
โครงการอาคารชุด ออกัส (ช่วงเปิดดำเนินการ)  
12.บริเวณพื้นที่จอดรถโดยรอบโครงการ

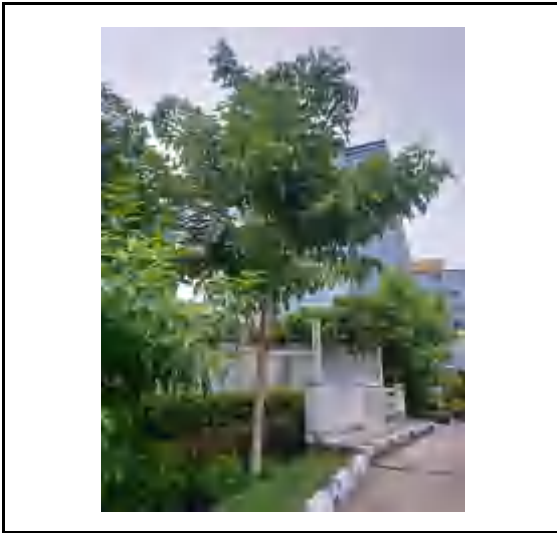
เดือนกรกฎาคม 2566 ถึงธันวาคม 2566 ภาพที่ 96

ภาพแสดงการปฏิบัติตามมาตรการป้องกันและแก้ไขผลกระทบสิ่งแวดล้อม  
โครงการอาคารชุด ออกัส (ช่วงเปิดดำเนินการ)  
13.พื้นที่สีเขียวโดยรอบโครงการ

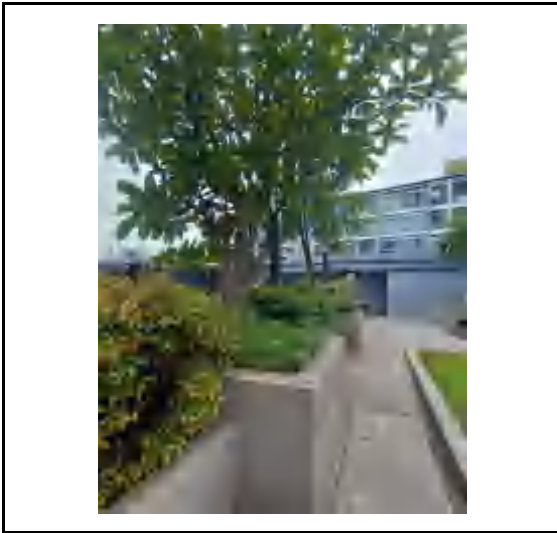
เดือนกรกฎาคม 2566 ถึงธันวาคม 2566 ภาพที่ 102

ภาพแสดงการปฏิบัติตามมาตรการป้องกันและแก้ไขผลกระทบสิ่งแวดล้อม  
โครงการอาคารชุด ออกัส (ช่วงเปิดดำเนินการ)  
13.พื้นที่สีเขียวโดยรอบโครงการ

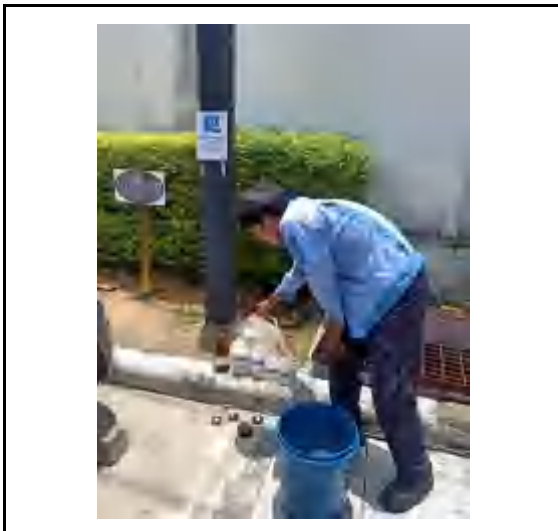
เดือนกรกฎาคม 2566 ถึงธันวาคม 2566 ภาพที่ 108

ภาพแสดงการปฏิบัติตามมาตรการป้องกันและแก้ไขผลกระทบสิ่งแวดล้อม  
โครงการอาคารชุด ออกัส (ช่วงเปิดดำเนินการ)  
14.การเก็บตัวอย่างคุณภาพน้ำทิ้ง

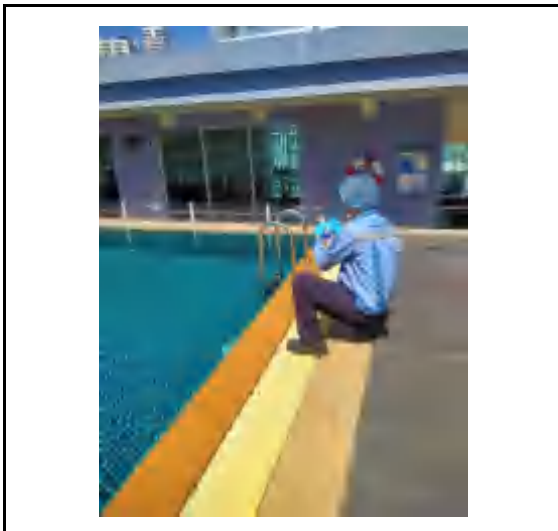
ภาพที่ 114

ภาพแสดงการปฏิบัติตามมาตรการป้องกันและแก้ไขผลกระทบสิ่งแวดล้อม  
โครงการอาคารชุด ออกัส (ช่วงเปิดดำเนินการ)  
15.เก็บตัวอย่างน้ำในสระว่ายน้ำ
