เอกสารการตรวจสอบถังเก็บน้ำมันเตาและท่อส่งน้ำมันเตา

## ABOVEGROUND STORAGE TANK INSPECTION REPORT

TANK NO. : 1 (FO-01)  
THE OWNER. : SAHAVIRIYA STEEL INDUSTRIES CO.,LTD.  
CONTRACTOR. : PAE TECHNICAL SERVICE PUBLIC CO.,LTD.  
TEST LOCATIONS. : BANGSAPHAN, PRACHUABKIRIKHAN, THAILAND  
REPORT NO. : PAE-B502(O)-66-478  
TEST DATE. : 7 DECEMBER 2023

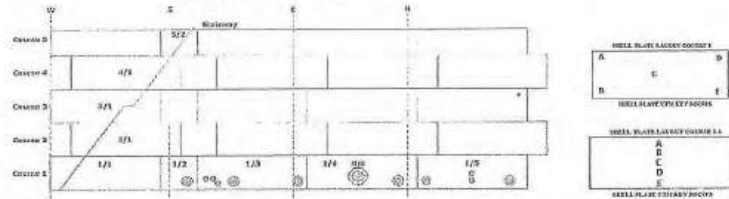
SHELL COURSE	PLATE NO.	ESTIMATE NOMINAL (Thk:mm)	UTM CHECK POINTS. (mm.)					MINIMUM (mm.)	MAXIMUM (mm.)
			A	B	C	D	E		
1	1/1	6.00	5.79	5.78	5.82	5.75	5.73	5.73	5.82
1	1/2	6.00	5.78	5.45	5.86	5.72	5.75	5.45	5.86
1	1/3	6.00	5.67	5.85	5.78	5.74	5.72	5.67	5.85
1	1/4	6.00	5.68	5.73	5.77	5.67	5.78	5.67	5.78
1	1/5	6.00	5.82	5.75	5.79	5.78	5.67	5.67	5.82
2	2/1	6.00	5.68	5.73	5.77	5.67	5.78	5.67	5.78
3	3/1	6.00	5.82	5.75	5.79	5.78	5.67	5.67	5.82
4	4/1	6.00	5.87	5.72	5.78	5.46	5.68	5.46	5.87
5	5/2	6.00	5.78	5.74	5.67	5.85	5.82	5.67	5.85

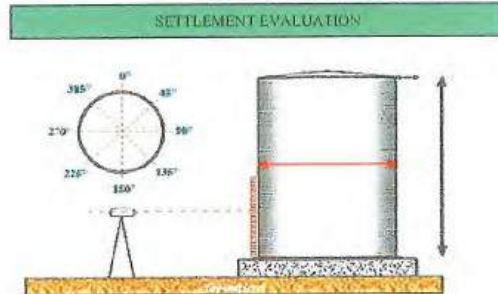
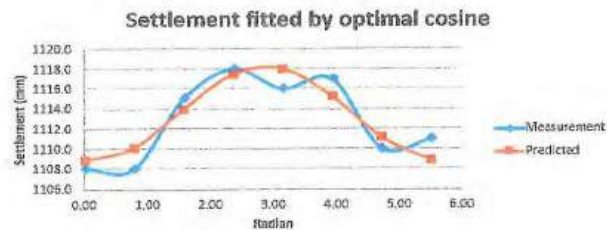
THE PLOT ABOVE SHOWS SETTLEMENT FROM MEASUREMENT HOWEVER THIS IS NOT ABLE TO DESCRIBE BY OPTIMAL COSINE CURVE. THUS WE HAVE TO APPLY THE PROCEDURE B.2.2.5.2 AND B.3.2.2 OF API653 ANNEX B TO DETERMINE THE ACCEPTANCE VALUES.

ITEM NO.	POSITION	STAFF READING (mm.)	SETTLEMENT READING (mm.)	OUT-OF-PLAN DEFLECTION SI (mm.)	PREMISSIBLE-OUT LANE S-MAX (mm.)	REMARK
1	0°	1108	10	-0.855	8.6416	Normal condition
2	45°	1108	10	-2.225	8.6416	Normal condition
3	90°	1115	3	1.840	8.6416	Normal condition
4	135°	1118	0	-0.375	8.6416	Normal condition
5	180°	1116	2	-0.380	8.6416	Normal condition
6	225°	1117	1	1.965	8.6416	Normal condition
7	270°	1110	8	-3.115	8.6416	Normal condition
8	315°	1111	7	3.145	8.6416	Normal condition

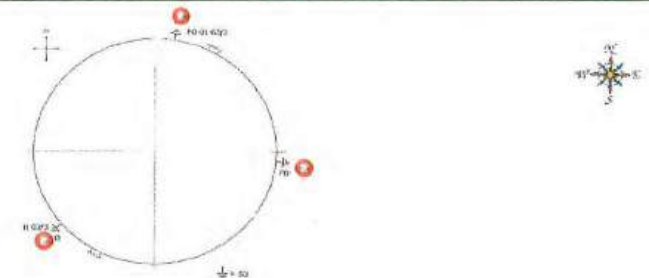
Note. : Image shows the location of ground lines on the tank floor.

ITEM NO.	POSITION	JOINT NO.	GROUND RESISTANCE.	QUALITY OF GROUND	RESULTS	REMARK
1	0	G-01	2.78 Ω	Good.	Accept.	Normal condition
2	90	G-02	2.48 Ω	Good.	Accept.	Normal condition
3	225	G-03	2.50 Ω	Good.	Accept.	Normal condition

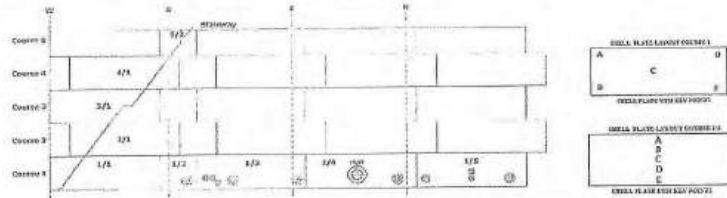
SHELL PLATE THICKNESS MEASUREMENT									
SHELL COURSE	PLATE NO.	ESTIMATE NOMINAL (TBL,mm)	UTM CHECK POINTS. (mm.)					MINIMUM (mm.)	MAXIMUM (mm.)
			A	B	C	D	E		
1	1/1	6.00	5.67	5.85	5.78	5.74	5.72	5.67	5.85
1	1/2	6.00	5.68	5.73	5.77	5.67	5.78	5.67	5.78
1	1/3	6.00	5.82	5.75	5.79	5.78	5.67	5.67	5.82
1	1/4	6.00	5.68	5.73	5.77	5.67	5.78	5.67	5.78
1	1/5	6.00	5.82	5.75	5.79	5.78	5.67	5.67	5.82
2	2/1	6.00	5.82	5.75	5.79	5.78	5.67	5.67	5.82
3	3/1	6.00	5.86	5.72	5.78	5.45	5.68	5.45	5.86
4	4/1	6.00	5.86	5.72	5.78	5.46	5.68	5.46	5.86
5	5/2	6.00	5.78	5.74	5.67	5.85	5.82	5.67	5.85

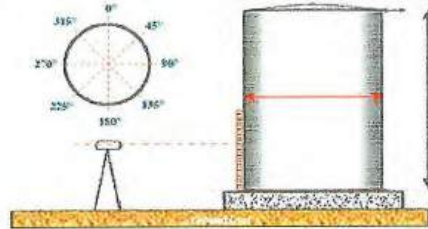
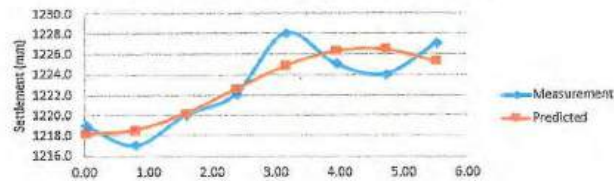
THE PLOT ABOVE SHOWS SETTLEMENT FROM MEASUREMENT HOWEVER THIS IS NOT ABLE TO DESCRIBE BY OPTIMAL COSINE CURVE. THUS WE HAVE TO APPLY THE PROCEDURE B.2.5.2 AND B.3.2.2 OF API653 ANNEX B TO DETERMINE THE ACCEPTANCE VALUES.

ITEM NO.	POSITION	STAFF READING (mm.)	SETTLEMENT READING (mm.)	OUT-OF-PLAN DEFLECTION SI (mm.)	PERMISSIBLE-OUT-LANE S-MAX (mm.)	REMARK
1	0°	1219	9	0.775	8.6416	Normal condition
2	45°	1217	11	-1.875	8.6416	Normal condition
3	90°	1220	8	-0.340	8.6416	Normal condition
4	135°	1222	6	-0.870	8.6416	Normal condition
5	180°	1228	0	1.755	8.6416	Normal condition
6	225°	1225	3	-0.490	8.6416	Normal condition
7	270°	1224	4	-2.680	8.6416	Normal condition
8	315°	1227	1	2.525	8.6416	Normal condition

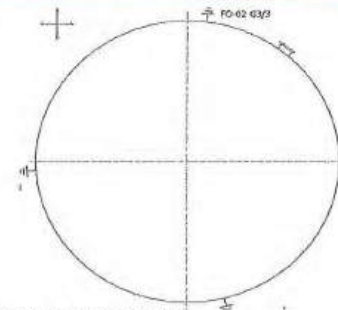
Note. : Image shows the location of ground lines on the tank floor.

ITEM NO.	POSITION	JOINT NO.	GROUND RESISTANCE	QUALITY OF GROUND	RESULTS	REMARK
1	0	G-01	1.35 Ω	Good.	Accept.	Normal condition
2	135	G-02	1.38 Ω	Good.	Accept.	Normal condition
3	270	G-03	1.08 Ω	Good.	Accept.	Normal condition

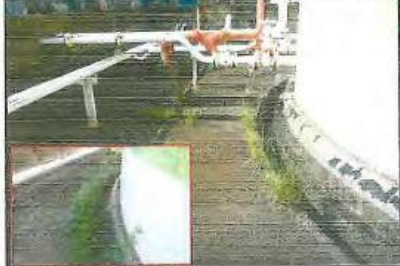
<table><tr> <td style="width: 15%;"><b>Photo.1</b></td> <td style="width: 15%;"><b>Location.</b></td> <td>ภายในพื้นที่บริเวณถัง (Area Tank)</td> </tr></table>

<table><tr> <td style="width: 15%;"><b>Photo.1</b></td> <td style="width: 15%;"><b>Location.</b></td> <td>ภายในพื้นที่บริเวณถัง (Area Tank)</td> </tr><tr> <td><b>Description.</b></td> <td colspan="2">                     1. ฝาทันบริเวณบริเวณที่ บังแดด บนดาดฟ้า                      - เชื่อมกับ พื้นที่เป็นคอนกรีตในสภาพปกติ ไม่มีรอยร้าวหรือการแตกร้าว                 </td> </tr></table>

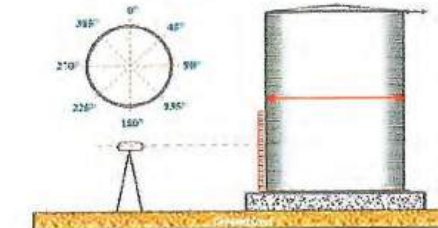
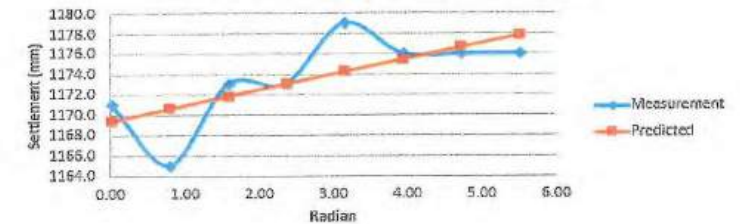
THE PLOT ABOVE SHOWS SETTLEMENT FROM MEASUREMENT HOWEVER THIS IS NOT ABLE TO DESCRIBED BY OPTIMAL COSINE CURVE. THUS WE HAVE TO APPLY THE PROCEDURE B 2.2.5.2 AND B 3.2.2 OF API650 ANNEX B TO DETERMINE THE ACCEPTANCE VALUES.

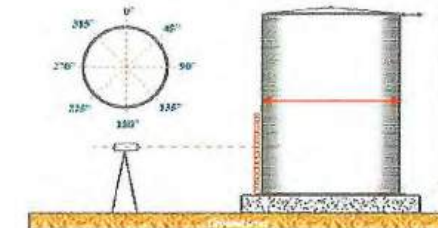
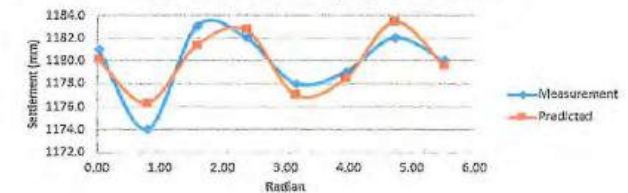
THE PLOT ABOVE SHOWS SETTLEMENT FROM MEASUREMENT HOWEVER THIS IS NOT ABLE TO DESCRIBED BY OPTIMAL COSINE CURVE. THUS WE HAVE TO APPLY THE PROCEDURE B.2.2.5.2 AND B.3.2.2 OF API653 ANNEX B TO DETERMINE THE ACCEPTANCE VALUES.

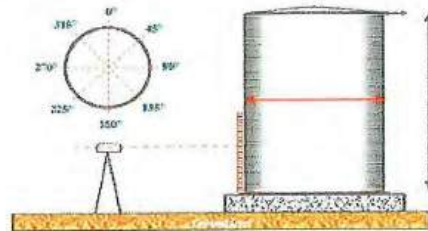
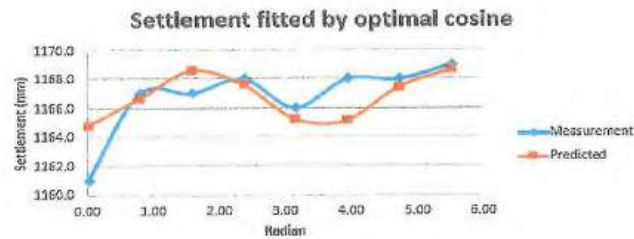
THE PLOT ABOVE SHOWS SETTLEMENT FROM MEASUREMENT HOWEVER THIS IS NOT ABLE TO DESCRIBE BY OPTIMAL COSINE CURVE. THUS WE HAVE TO APPLY THE PROCEDURE B.2.2.3 AND B.3.2.2 OF API653 ANNEX B TO DETERMINE THE ACCEPTANCE VALUES.

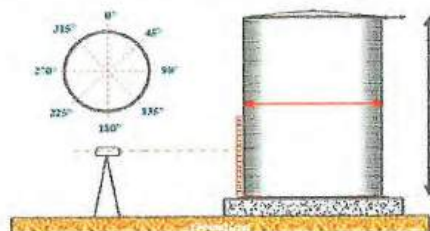
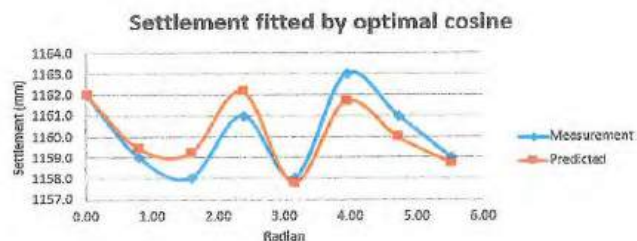
THE PLOT ABOVE SHOWS SETTLEMENT FROM MEASUREMENT HOWEVER THIS IS NOT ABLE TO DESCRIBED BY OPTIMAL COSINE CURVE. THUS WE HAVE TO APPLY THE PROCEDURE B.2.1.5.2 AND B.3.2.2 OF API653 ANNEX B TO DETERMINE THE ACCEPTANCE VALUES.

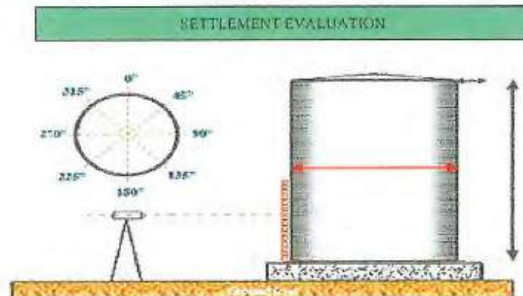
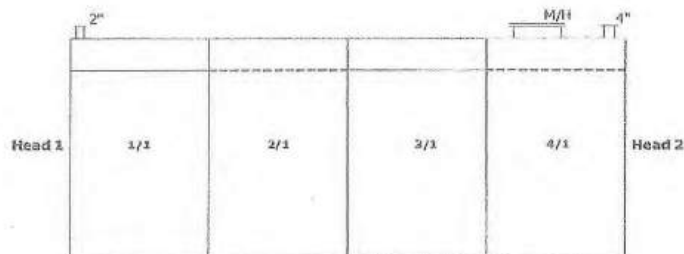
## SETTLEMENT TEST INSPECTION REPORT

THE PLOT ABOVE SHOWS SETTLEMENT FROM MEASUREMENT HOWEVER THIS IS NOT ABLE TO DESCRIBED BY OPTIMAL COSINE CURVE. THUS WE HAVE TO APPLY THE PROCEDURE B.2.2.2 AND B.3.2.2 OF API653 ANNEX B TO DETERMINE THE ACCEPTANCE VALUES.

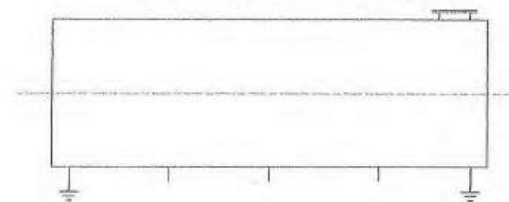
#### EARTH GROUNDING MEASUREMENT

Note. : Image shows the location of ground lines on the tank floor.

ITEM NO.	POSITION	JOINT NO.	GROUND RESISTANCE.	QUALITY OF GROUND	RESULTS	REMARK
1	(สฟ) 1	G-01	1.18 Ω	Good.	Accept.	Normal condition
2	(สฟ) 6	G-02	1.19 Ω	Good.	Accept.	Normal condition

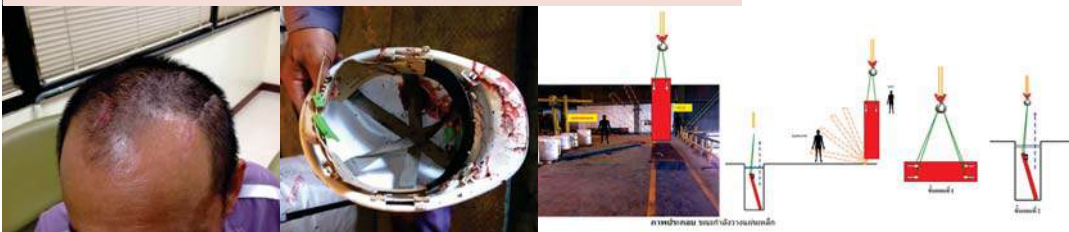
แผ่นเหล็กปกระหว่างช่องเครื่องจักรกับพนักงานวันที่ 6 กุมภาพันธ์ พ.ศ. 2557

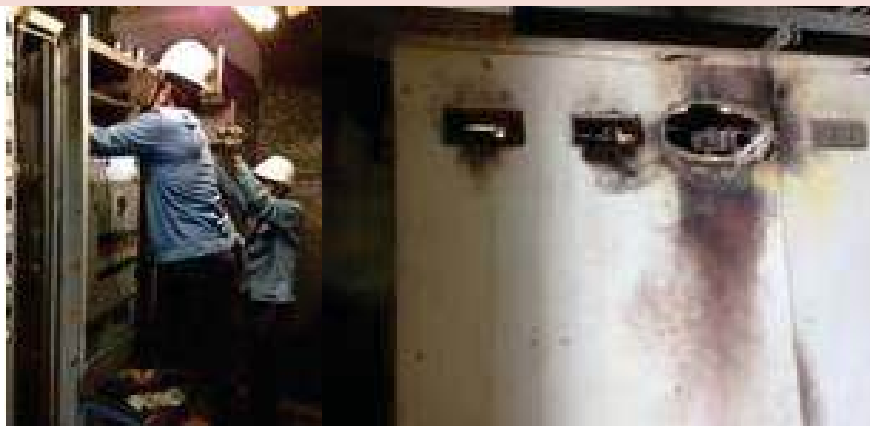
พนักงานถูกประกายไฟจากการอาร์กของตัวนำไฟฟ้า วันที่ 24 ธันวาคม 2557

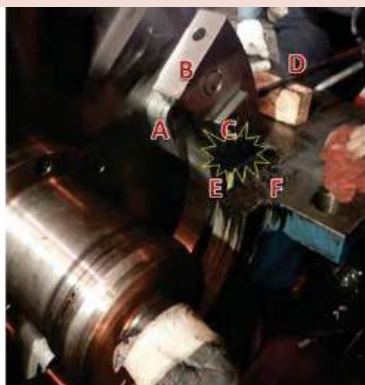
ชิ้นส่วนของเครื่องจักรเค้นหัว  
วันที่ 7 มกราคม 2558

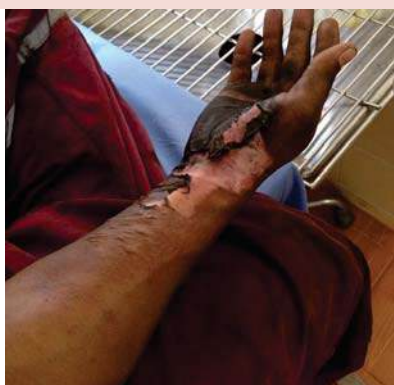
ไฟจากชุดหัวเผาขึ้นงานสกปรกที่ขอมือขวาของพนักงาน  
วันที่ 11 มีนาคม 2558

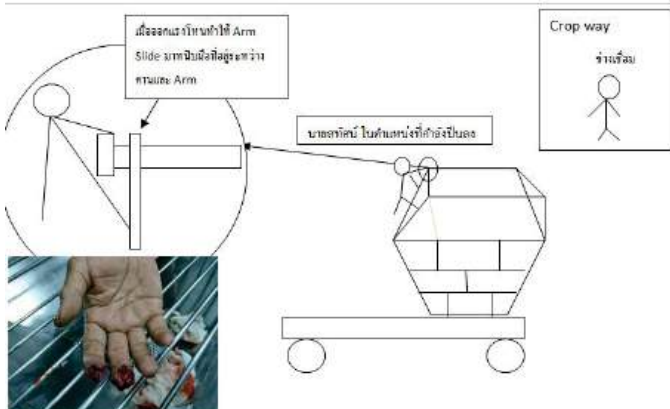
Bucket หนีบนิ้ว พนักงาน จากการปนเพื่อไปที่ Crop way วันที่ 4 ม.ค 2561

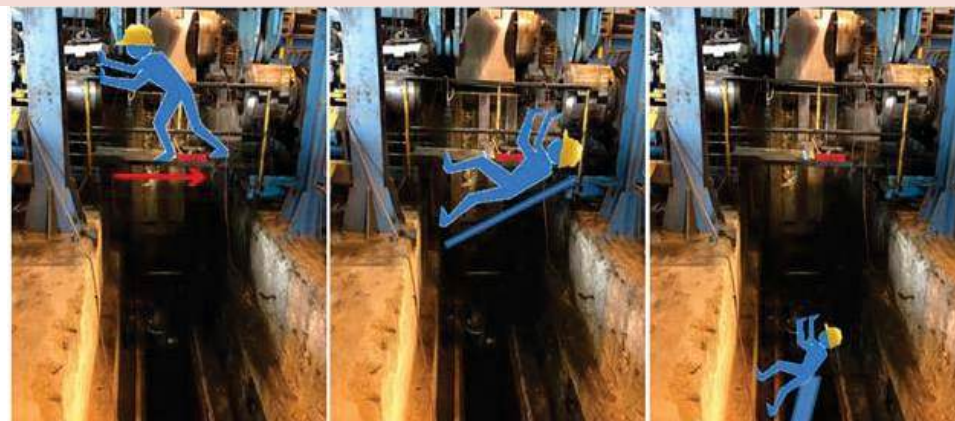
พนักงานตกจากแผ่นรองยืน(ที่สูง) วันที่ 15 มี.ค 2561
