ผลการปฏิบัติตามมาตรการป้องกันและแก้ไข
ผลกระทบสิ่งแวดล้อม

2.1 การตรวจประเมินการปฏิบัติตามมาตรการป้องกันและแก้ไขผลกระทบสิ่งแวดล้อม

ตารางที่ 2-2 ผลการปฏิบัติตามมาตรการป้องกันและแก้ไขผลกระทบสิ่งแวดล้อม และมาตรการติดตามตรวจสอบผลกระทบสิ่งแวดล้อม
โครงการท่าเทียบเรือ บริษัท รวมทุนไทย จำกัด ระหว่างเดือนมกราคม-มิถุนายน พ.ศ. 2567

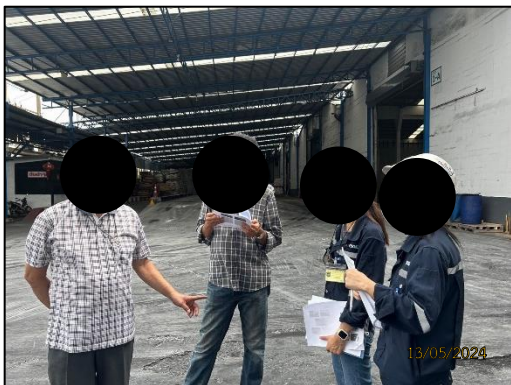
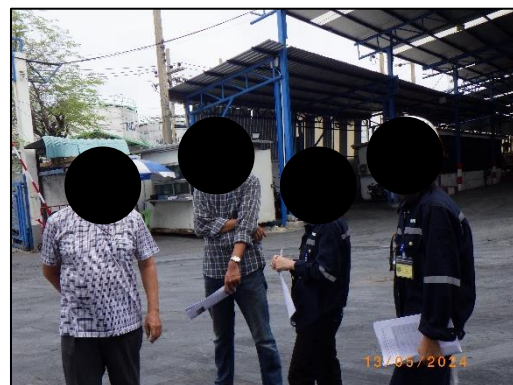
รูปที่ 2-1 การติดตามตรวจสอบการปฏิบัติตามมาตรการฯ ระหว่างเดือนมกราคม-มิถุนายน พ.ศ. 2567
โดย Third party ร่วมกับผู้แทนจาก บริษัท รวมทุนไทย จำกัด
