รายงานความปลอดภัยประจำสัปดาห์ ครั้งที่ 197 ระหว่างวันที่ 08 มิ.ย. 2567 – 14 มิ.ย. 2567

โครงการ พัฒนาพื้นที่หมอน 33 เขตพาณิชย์สวนหลวง-สามย่าน

บันทึกการปรับปรุงแก้ไข / แนวทางการแก้ไข ตามข้อร้องเรียน
โครงการพัฒนาพื้นที่หมอน 33 เขตพาณิชย์สวนหลวง – สามย่าน

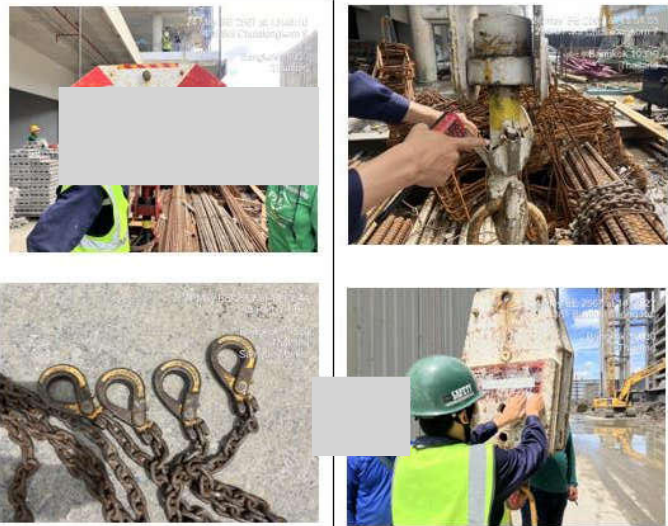
Number	บำรุงรักษาครั้งล่าสุด	บำรุงรักษาครั้งถัดไป	ภาพประกอบ	
TC.1	25 พค.67	15 มิย.67

*หมายเหตุ: บำรุงรักษาโดยการชุบน้ำมันดีเซลเพื่อป้องกันการเกิดสนิม โดยกำหนดการบำรุงรักษา เดือนละ 1 ครั้ง (ทุกเดือน)

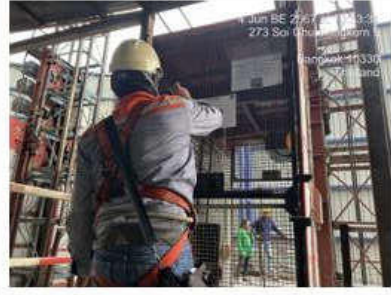
อาคาร	บำรุงรักษาครั้งล่าสุด	บำรุงรักษาครั้งถัดไป	ภาพประกอบ	
PLOT A TW.A	04 มีย.67	02 กค.67

*หมายเหตุ: บำรุงรักษาโดยการทาสีรางปีทีรางเลื่อนของลิฟต์โดยสาร โดยกำหนดการบำรุงรักษา **ทุก 1 เดือน**

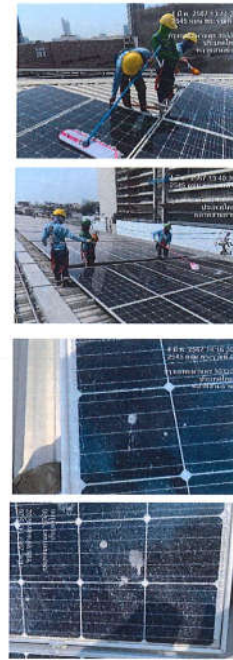
ที่ไหน (Where): อาคาร T.W.A ที่ตลาดสามย่าน
 เมื่อไร (When): วันที่ 05 เดือน มิถุนายน พ.ศ.2567 เวลา 10.30 น. (วันที่พบเหตุการณ์จริง)
 ใคร (Who): นาย วิชาญ สันตสุข ลูกจ้างตลาดสามย่าน
 อะไร (What): น้ำปูนคอนกรีตร่วงลงไปที่โดนแผงโซลาร์เซลล์ที่ติดตั้งอยู่บนหลังคา
 ทำไม (Why): ขณะเดินจะทำการยกเหล็กปูนขึ้นไปลงคอนกรีตบนอาคาร
 อย่างไร (How): 1. ล้มและล้มทับน้ำปูนในพื้ชคค จะส่งไม่ Load ปูนไปพื้ชคคบนหลังคาไป ถึงหลังคกระเด็น และ
 2. พ่นปูนที่ตกลงไปโดนแผงโซลาร์เซลล์
 3. พ่นปูนที่ตกลงไปโดนแผงโซลาร์เซลล์

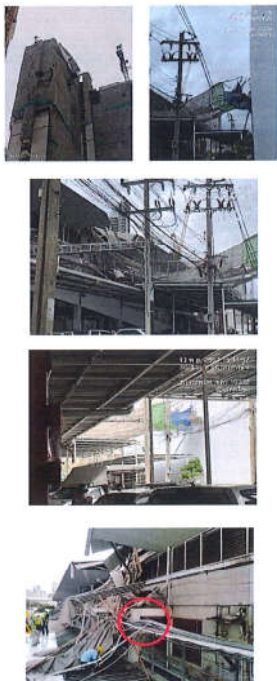
ที่ไหน (Where) : ชั้น 18 - 25 อาคาร TW.A, ตลาดสามย่าน, ชั้น 46 - 50 TW.A/1

เมื่อไร (When): วันที่ 13 เดือน พฤษภาคม พ.ศ.2567 เวลา 15.00 น.

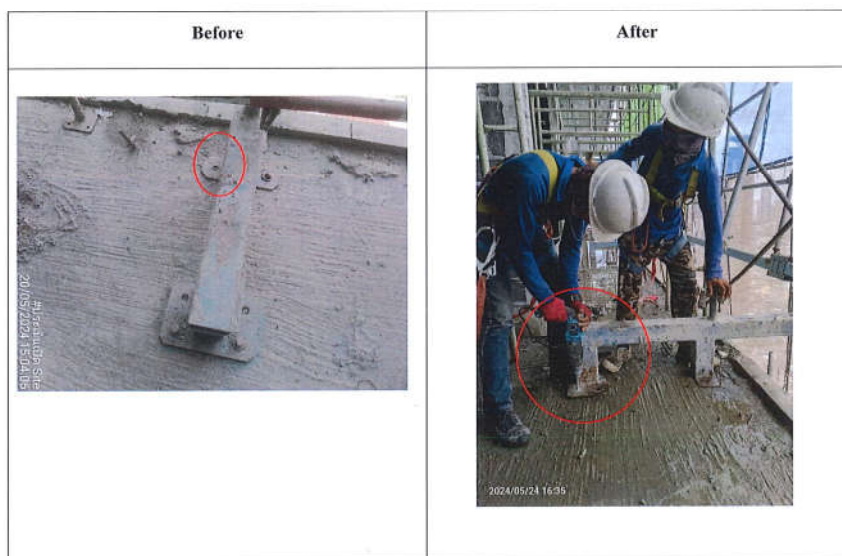
ภาพตัวอย่าง

3.4 มีการตรวจสอบคุณภาพการติดตั้งของระบบ Protection โดยผู้ควบคุมงาน (CM.) ร่วมกับบริษัทผู้รับจ้าง (PLE) และบริษัทผู้ติดตั้ง (KW) ในรูปแบบเอกสาร Check List รายสัปดาห์ ซึ่งหากพบว่าการติดตั้ง Protection ไม่ได้ตามคุณภาพที่กำหนดไว้ จะมีการสั่งการให้ทางผู้ติดตั้งปรับปรุงแก้ไขในทันที ตัวอย่างเช่น ตรวจพบว่ามีการเจาะยึดพุกที่ขา Support ไม่ครบตามจำนวนที่กำหนด โดยกำหนดให้เจาะยึดจำนวน 4 จุด แต่พบว่าเจาะยึดเพียงแค่ 3 จุด ให้ทางผู้ติดตั้งเจาะยึดพุกเพิ่มโดยทันที เป็นต้น
