รายงานผลการปฏิบัติตามมาตรการป้องกันและแก้ไขผลกระทบสิ่งแวดล้อม
และมาตรการติดตามตรวจสอบผลกระทบสิ่งแวดล้อม
ครั้งที่ 1/2567 เดือนมกราคม-มิถุนายน 2567

โครงการทำเหมืองแร่แบไรต์
ประทานบัตรเลขที่ 27177/15721
ของห้างหุ้นส่วนจำกัด เลขวิสุทธิ
ตำบลปากชม อำเภอปากชม จังหวัดเลย

หนังสือรับรองการจัดทำรายงานผลการปฏิบัติตามมาตรการป้องกันแก้ไขผลกระทบสิ่งแวดล้อม
และมาตรการติดตามตรวจสอบผลกระทบสิ่งแวดล้อม
โครงการทำเหมืองแร่แบไรต์ ประทานบัตรที่ 27177/15721
ของห้างหุ้นส่วนจำกัด เลขวิสุทธิ์

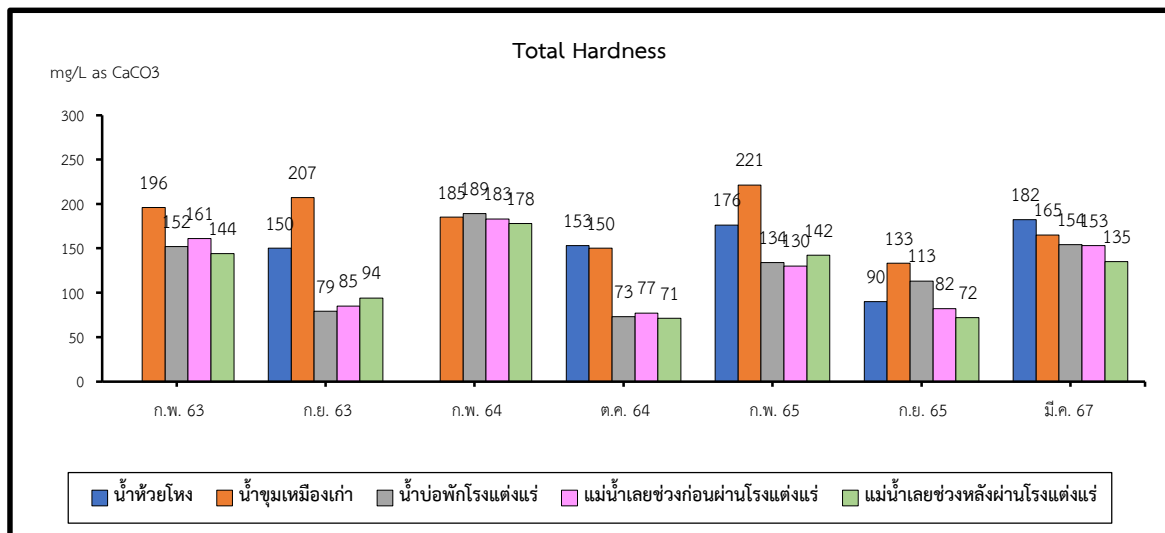
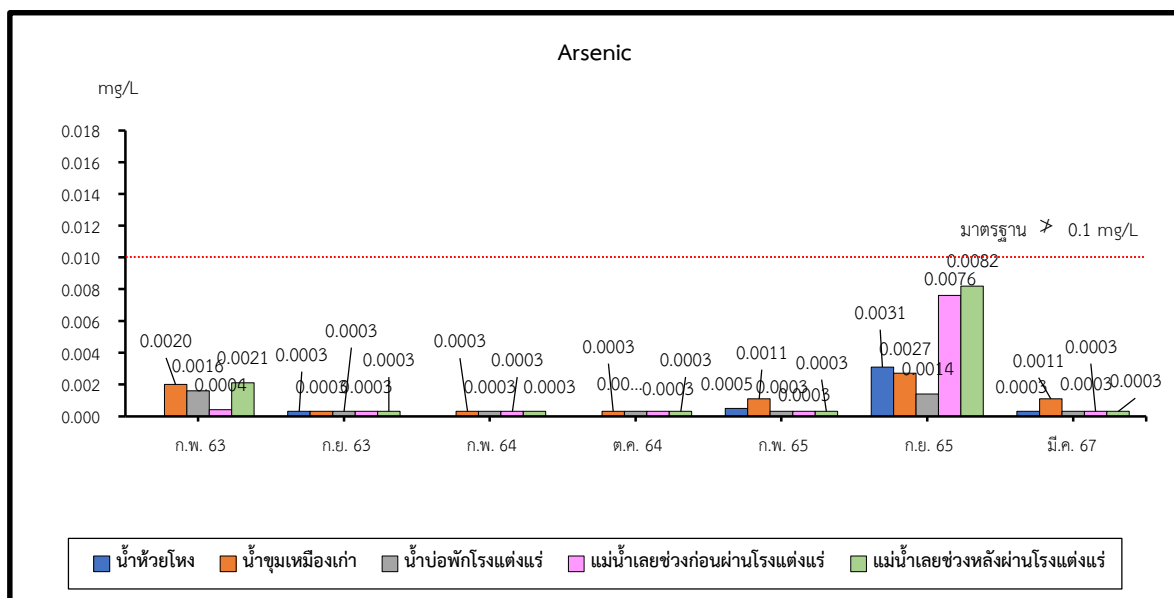
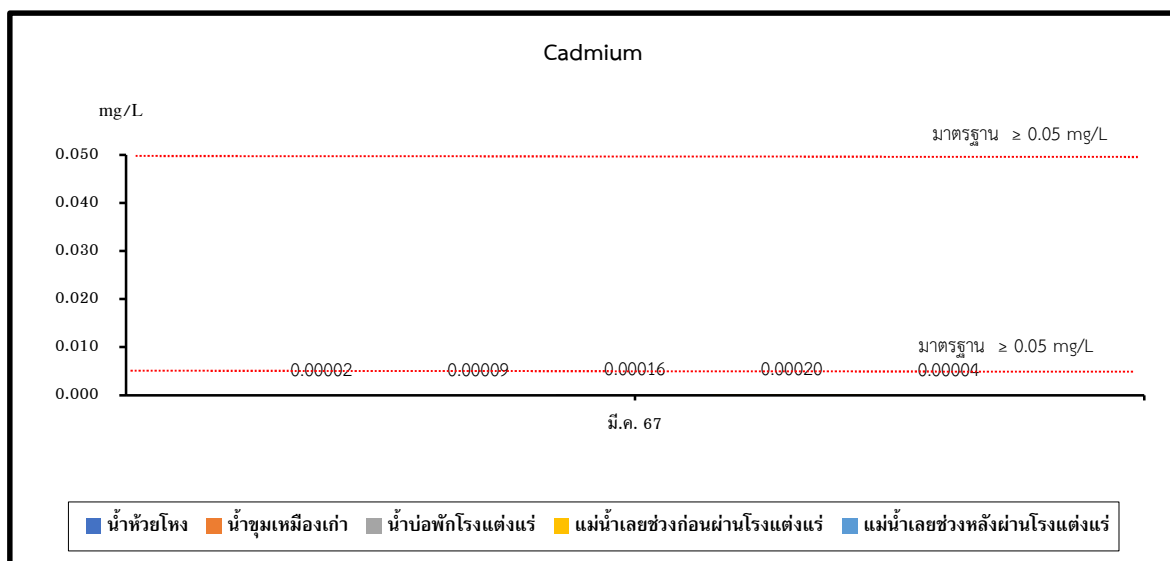
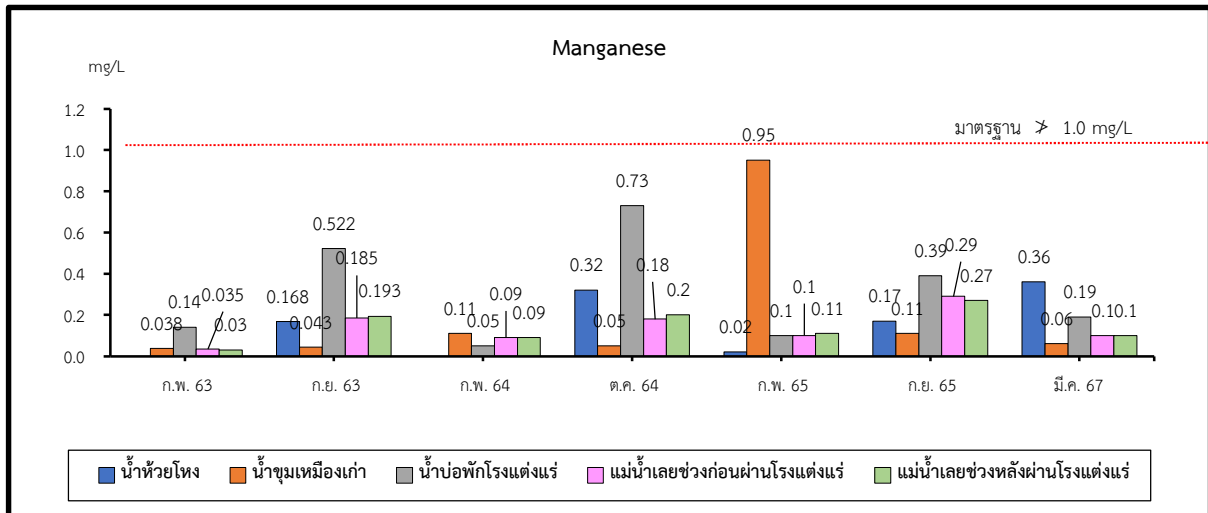
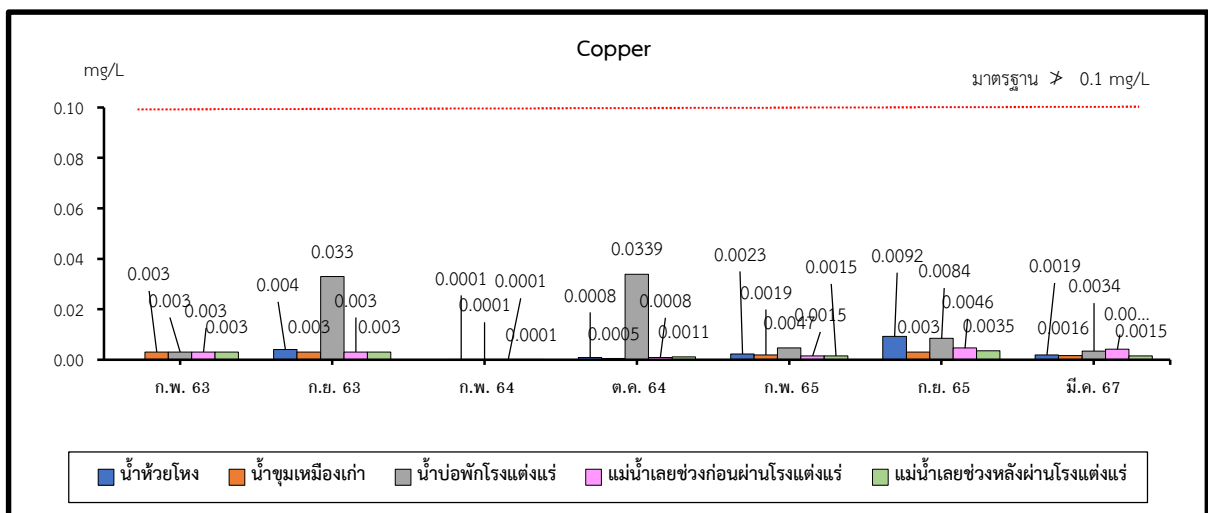
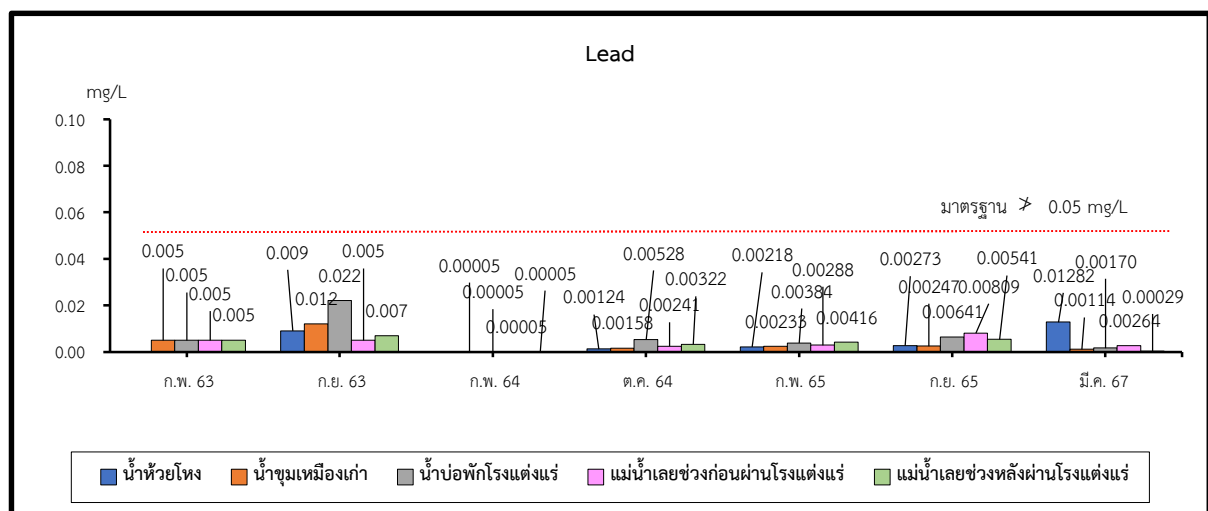
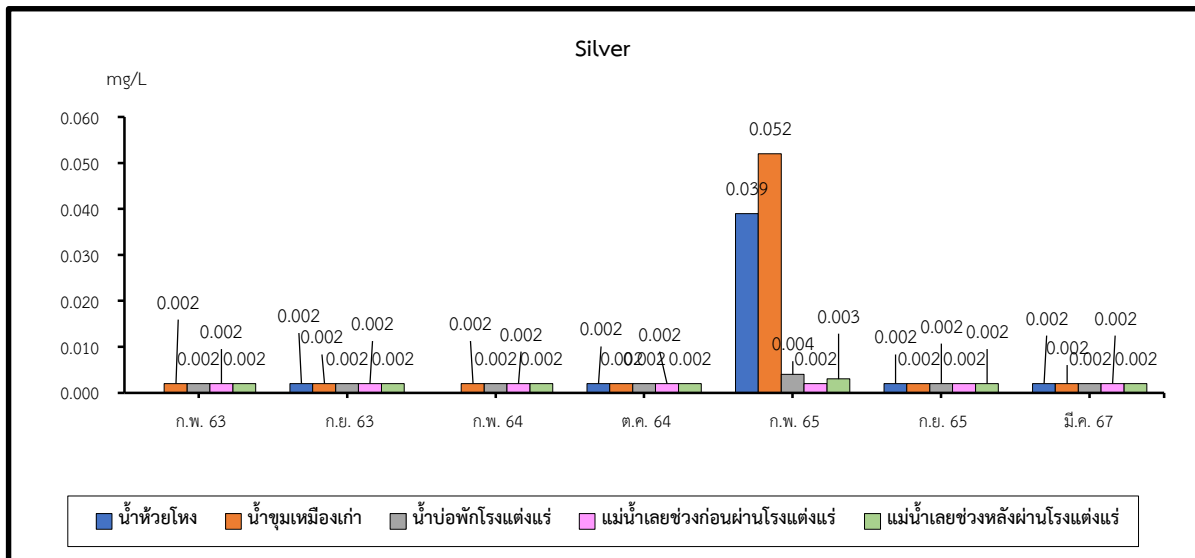
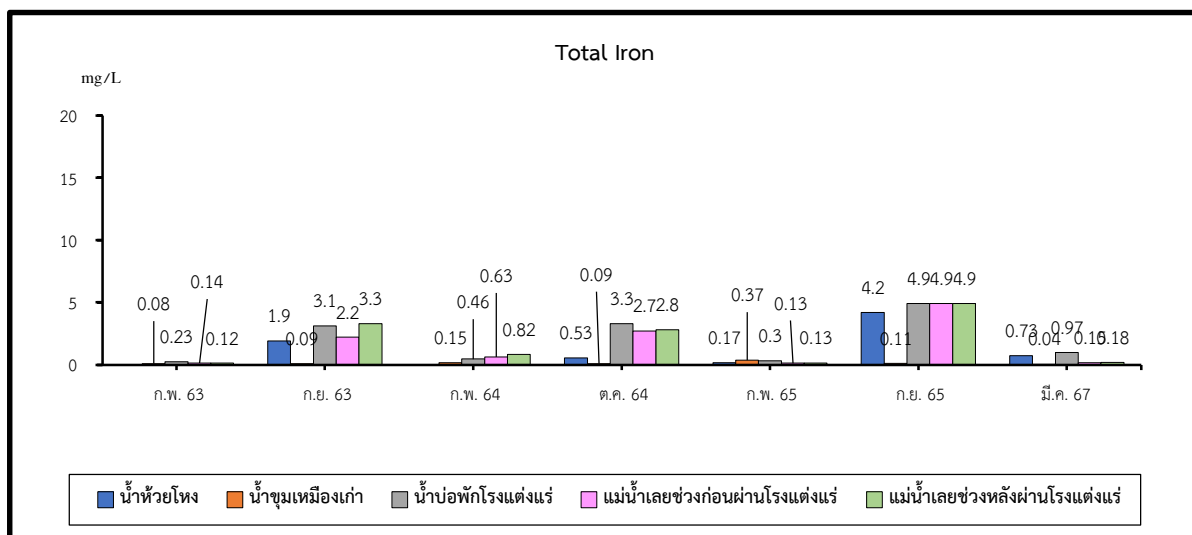
รูปที่ 3-6 กราฟเปรียบเทียบผลการวิเคราะห์คุณภาพน้ำผิวดินในช่วงที่ผ่านมาจนถึงปัจจุบัน

จากผลการตรวจวิเคราะห์คุณภาพน้ำผิวดิน จำนวน 5 สถานี (ตารางที่ 3-6) ได้แก่ น้ำห้วยโงง น้ำชุมเหมืองเก่า น้ำบ่อพักโรงแต่งแร่ น้ำแม่น้ำเลยช่วงก่อนผ่านโรงแต่งแร่ และน้ำแม่น้ำเลยช่วงหลังผ่านโรงแต่งแร่ พบว่า ค่า pH, Arsenic, Cadmium, Manganese, Copper และ Lead อยู่ในเกณฑ์มาตรฐานคุณภาพน้ำในแหล่งน้ำผิวดิน ตามประกาศคณะกรรมการสิ่งแวดล้อมแห่งชาติ ฉบับที่ 8 (พ.ศ. 2537) ออกตามความในพระราชบัญญัติส่งเสริมและรักษาคุณภาพสิ่งแวดล้อมแห่งชาติ พ.ศ.2535 เรื่องกำหนดมาตรฐานคุณภาพน้ำในแหล่งน้ำผิวดิน (ประเภทที่ 3) (ภาคผนวกที่ 4) สำหรับปริมาณ Turbidity, Total Suspended Solids, Total Dissolved Solids, Sulfate, Total Hardness, Silver, และ Total Iron มาตรฐานยังไม่ได้กำหนดค่าไว้

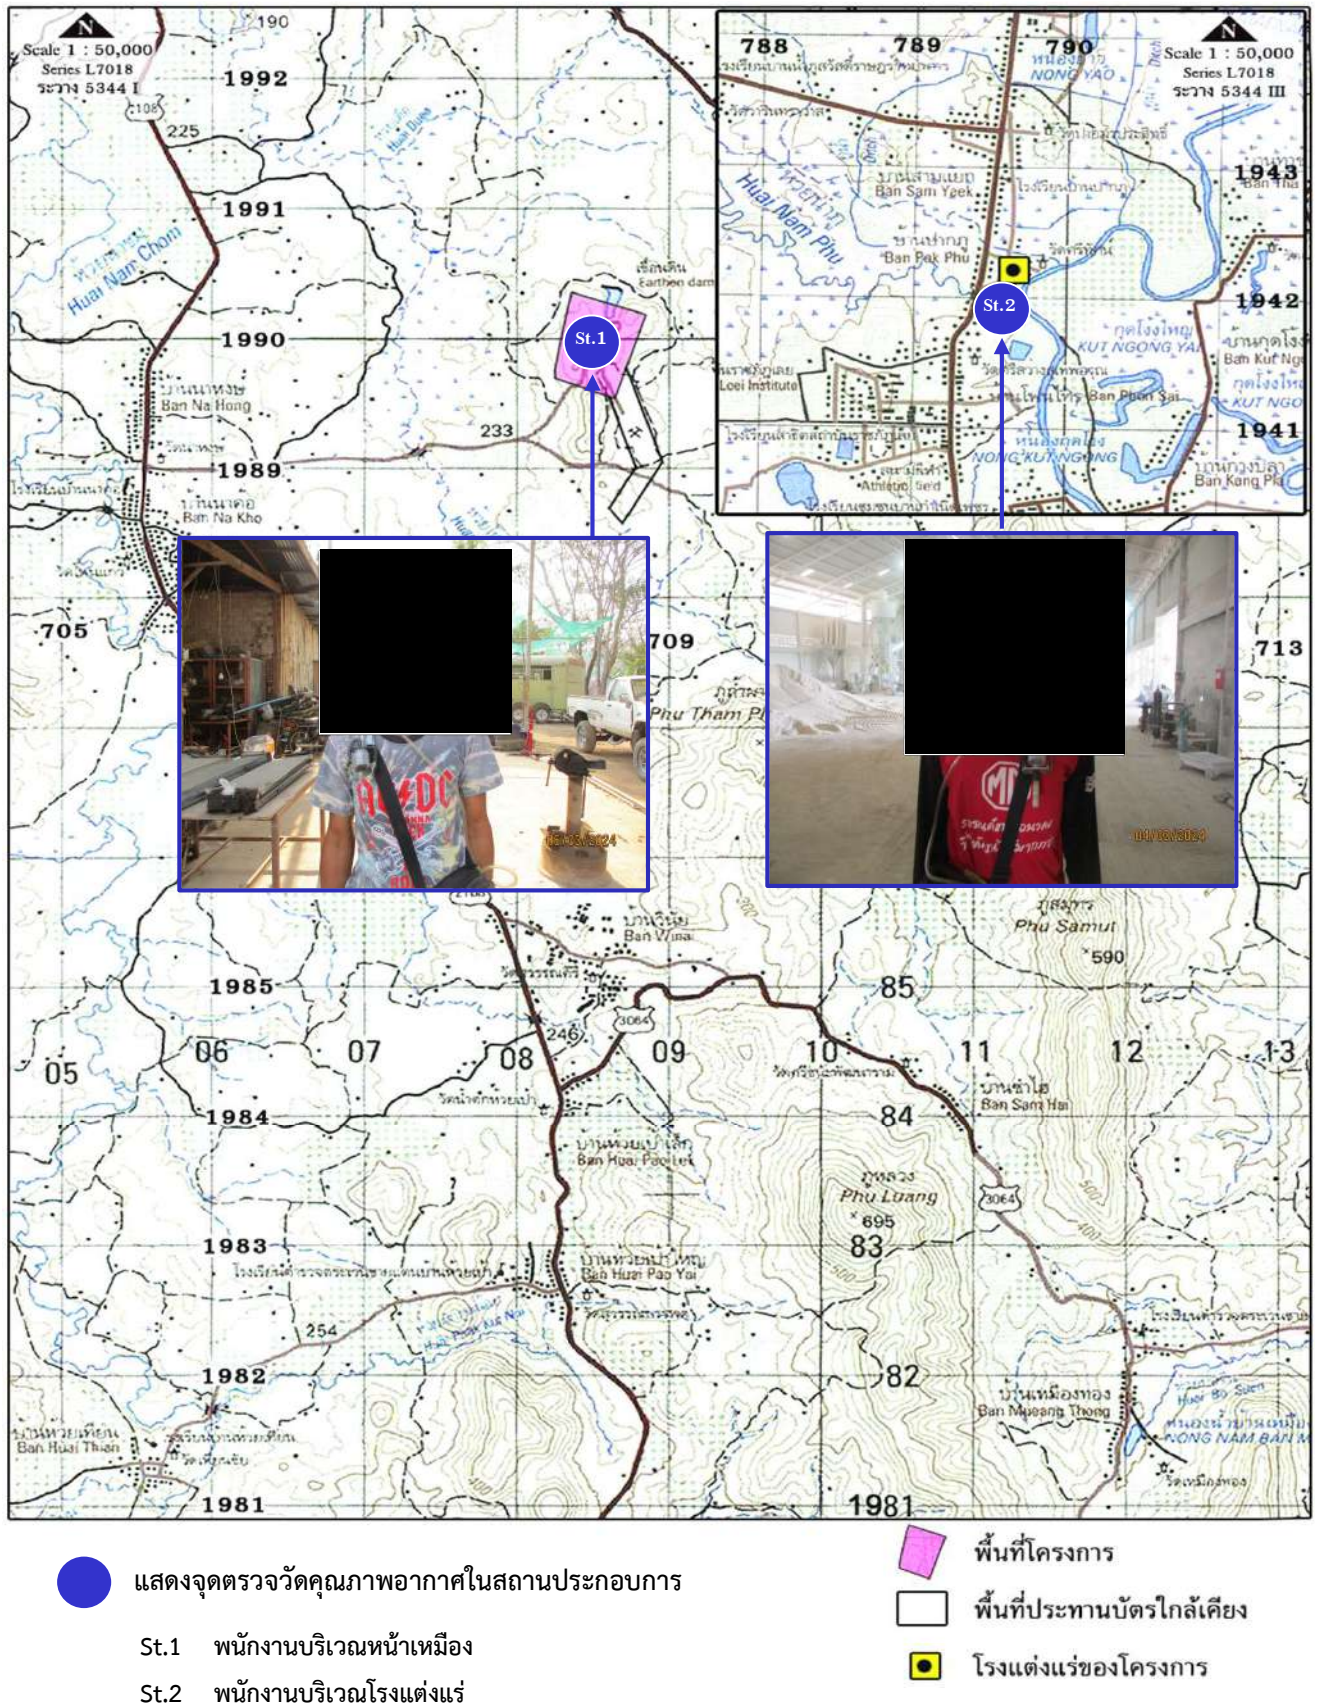
รูปที่ 3-7 แสดงจุดตรวจวัดคุณภาพอากาศในสถานประกอบการ

จากผลการตรวจวัดคุณภาพอากาศในสถานประกอบการ จำนวน 2 สถานี แสดงดังตารางที่ 3-8 สามารถสรุปผลการตรวจวัดได้ดังนี้

- พนักงานบริเวณหน้าเหมือง จากการตรวจวัดคุณภาพอากาศในสถานประกอบการ พบว่า Total Dust และ Respirable Dust ที่ตรวจวัดได้มีค่าเท่ากับ 0.77 mg/m^3 และ 0.28 mg/m^3 ตามลำดับ เมื่อนำมาเปรียบเทียบกับค่า Total Dust และ Respirable Dust กับมาตรฐานของ OSHA (TWA) ที่กำหนดไว้ไม่เกิน 15 mg/m^3 และไม่เกิน 5 mg/m^3 ตามลำดับ พบว่ามีค่าอยู่ในเกณฑ์มาตรฐานที่กำหนด
- พนักงานบริเวณโรงแต่งแร่ จากการตรวจวัดคุณภาพอากาศในสถานประกอบการ พบว่า Total Dust และ Respirable Dust ที่ตรวจวัดได้มีค่าเท่ากับ 0.78 mg/m^3 และ 0.26 mg/m^3 ตามลำดับ เมื่อนำมาเปรียบเทียบกับค่า Total Dust และ Respirable Dust กับมาตรฐานของ OSHA (TWA) ที่กำหนดไว้ไม่เกิน 15 mg/m^3 และไม่เกิน 5 mg/m^3 ตามลำดับ พบว่ามีค่าอยู่ในเกณฑ์มาตรฐานที่กำหนด
