# บทที่ 3

ผลการปฏิบัติตามมาตรการติดตาม  
ตรวจสอบผลกระทบสิ่งแวดล้อม

ตารางที่ 3.1-1 ผลการปฏิบัติตามมาตรการติดตามตรวจสอบผลกระทบสิ่งแวดล้อม (ระยะก่อสร้าง) โครงการประทุษระบายน้ำโพธิ์ประทับช้าง จังหวัดพิจิตร ในปี พ.ศ. 2567

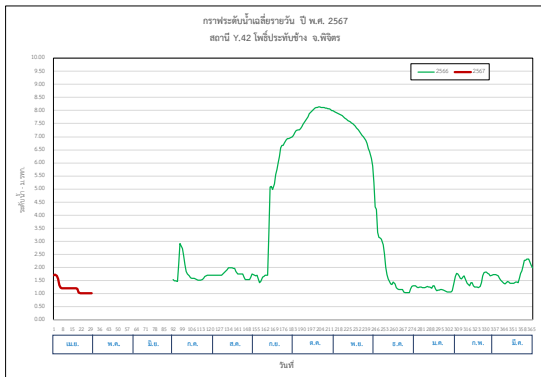
องค์ประกอบ สิ่งแวดล้อม	มาตรการติดตามตรวจสอบผลกระทบ สิ่งแวดล้อมที่ระบุไว้ในรายงาน EIA	ผลการ ปฏิบัติ	รายละเอียดการปฏิบัติ ตามมาตรการฯ	ภาพประกอบ/ เอกสารอ้างอิง
1.11 อุทกวิทยาน้ำผิวดิน (ต่อ)			ติดตั้งครบทุกจุดในปีสุดท้ายของระยะก่อสร้าง (ปีที่ 6) ตามหัวข้อที่ 5.2.1 แผนการติดตามตรวจสอบผลกระทบด้านอุทกวิทยาน้ำผิวดิน หน้าที่ 5-50

<p>กราฟแสดงระดับน้ำเฉลี่ยรายวันสถานี Y.42</p>
1.12 คุณภาพน้ำผิวดิน	กรมชลประทานติดตามตรวจสอบคุณภาพน้ำผิวดิน ปีละ 2 ครั้ง ในฤดูแล้งและฤดูฝน จำนวน 5 จุดเก็บตัวอย่าง โดยดำเนินการในปีที่ 2-4	●	กรมชลประทานดำเนินการเก็บตัวอย่างน้ำผิวดินครั้งที่ 1 จำนวน 5 จุด เมื่อวันที่ 10 มกราคม 2567 และเก็บตัวอย่างครั้งที่ 2 ภายในเดือนสิงหาคม 2567 รายงานผลคุณภาพน้ำตามหัวข้อที่ 5.2.2 แผนการติดตามตรวจสอบด้านคุณภาพน้ำผิวดิน หน้าที่ 5-53 ซึ่งคุณภาพน้ำโดยรวมอยู่ในประเภทที่ 2 และ 3

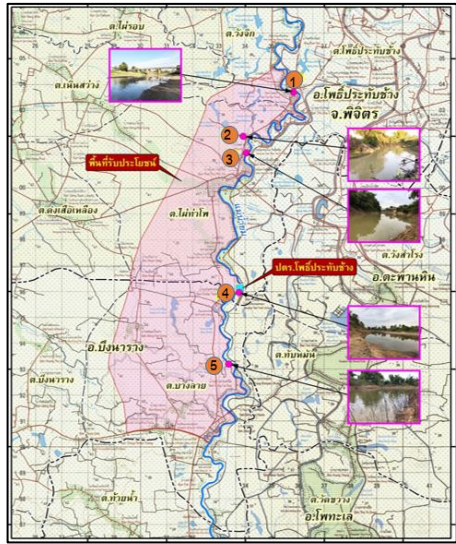
<p>จุดเก็บตัวอย่างคุณภาพน้ำผิวดิน</p>

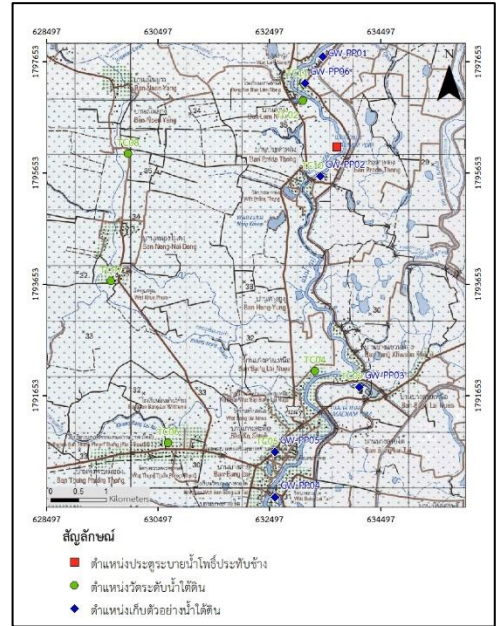
1.13 อุทกธรณี วิทยา น้ำใต้ดิน	ไม่มีมาตรการติดตามตรวจสอบผลกระทบ สิ่งแวดล้อม	-	ไม่มีมาตรการติดตามตรวจสอบผลกระทบ สิ่งแวดล้อม	
1.14 คุณภาพ น้ำใต้ดิน	กรมชลประทานติดตามตรวจสอบคุณภาพ น้ำใต้ดิน จำนวน 5 จุดเก็บตัวอย่าง ปีละ 2 ครั้ง (ฤดูแล้งและฤดูฝน) ในปี 2-4	●	กรมชลประทานดำเนินการเก็บตัวอย่างน้ำ ใต้ดินครั้งที่ 1 จำนวน 5 จุดเมื่อวันที่ 25 มีนาคม 2567 และเก็บตัวอย่างครั้งที่ 2 ภายในเดือนกรกฎาคม 2567 ซึ่งจุดเก็บ ตัวอย่างน้ำใต้ดิน GW-PP01 สำนักงาน คณะกรรมการหมู่บ้านตำบลไผ่ท่าโพ ไม่สามารถเก็บน้ำได้ เนื่องจากไม่มีการใช้ งานบ่อบาดเป็นเวลานานทำให้ระบบสูบ น้ำใต้ดินไม่ทำงาน จึงย้ายจุดไปที่ GW- PP06 ประปาหมู่บ้านบ้านลำน้ำแทน รายงานผลตามหัวข้อที่ 5.2.3 แผนการ ติดตามตรวจสอบระดับน้ำใต้ดินและ คุณภาพน้ำใต้ดิน หน้า 5-74

<p>สัญลักษณ์</p> <ul style="list-style-type: none"> <li>■ ตำแหน่งประสูตระบายน้ำโพธิ์ประทับช้าง</li> <li>● ตำแหน่งวัดระดับน้ำใต้ดิน</li> <li>◆ ตำแหน่งเก็บตัวอย่างน้ำใต้ดิน</li> </ul> <p>จุดเก็บตัวอย่างคุณภาพน้ำใต้ดิน</p>

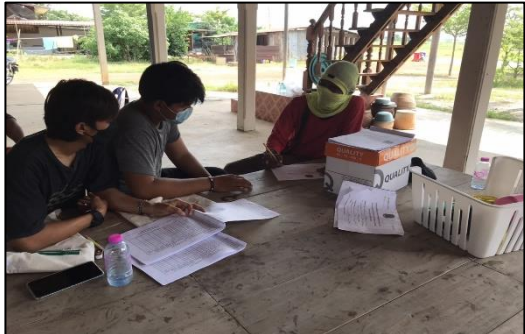
องค์ประกอบ สิ่งแวดล้อม	มาตรการติดตามตรวจสอบผลกระทบ สิ่งแวดล้อมที่ระบุไว้ในรายงาน EIA	ผลการ ปฏิบัติ	รายละเอียดการปฏิบัติ ตามมาตรการฯ	ภาพประกอบ/ เอกสารอ้างอิง
<b>4. คุณค่าต่อคุณภาพชีวิต</b>				
<b>4.1 เศรษฐกิจ และสังคม</b>	กรมชลประทานดำเนินการสำรวจความคิดเห็นและผลกระทบที่เกิดขึ้นจากการก่อสร้างกับกลุ่มผู้นำชุมชน ประชาชนผู้ได้รับผลกระทบ และประชาชนในพื้นที่ชลประทาน เพื่อนำมาปรับปรุงกิจกรรมการก่อสร้างโครงการให้เกิดกระทบต่อประชาชนในท้องถิ่นให้น้อยที่สุด โดยดำเนินการปีที่ 2-3	●	กรมชลประทานได้ทำการสำรวจข้อมูลสภาพเศรษฐกิจสังคม โดยการสำรวจสภาพเศรษฐกิจสังคม ติดตามการเปลี่ยนแปลงของสภาพความเป็นอยู่ รวมถึงข้อคิดเห็นและข้อห่วงกังวลของผู้ได้รับผลกระทบ ผู้นำชุมชนและผู้ได้รับผลประโยชน์จากโครงการในปี พ.ศ. 2565-2566 ซึ่งผลการสำรวจครัวเรือนผู้ได้รับผลกระทบจำนวน 12 ราย พบว่า ผลกระทบทางบวก ครัวเรือนตัวอย่างส่วนใหญ่คาดว่าจะการดำเนินโครงการจะทำให้มีน้ำเพื่อการเกษตรเพียงพอ คิดเป็นร้อยละ 83.33 รองลงมา คือบรรเทา/ป้องกันอุทกภัยและมีอาชีพเสริม/รายได้เพิ่มขึ้น คิดเป็นร้อยละ 41.67 และมีน้ำอุปโภคบริโภคเพียงพอ คิดเป็นร้อยละ 16.67 ผลกระทบทางลบ ครัวเรือนตัวอย่างส่วนใหญ่เห็นว่าไม่มีผลกระทบทางลบ คิดเป็นร้อยละ 91.67 และมีผู้ที่ตอบว่าทำให้รายได้ลดลงจำนวน 1 ครัวเรือน คิดเป็นร้อยละ 8.33 ตามแผนการติดตามตรวจสอบด้านสภาพเศรษฐกิจสังคม

การสำรวจข้อมูลด้านเศรษฐกิจสังคม
