รายงานผลการตรวจสอบที่อลอดคอนกรีตเสริมเหล็ก

INSPECTION REPORT

CORROSION UNDER SUPPORT (CUS)
PIPELINE INTEGRITY MANAGEMENT

At the request of Chevron (Thailand) Limited, DEXON Technology carried out Long Range Ultrasonic Testing (LRUT) on pipeline follows the integrity management recommendation. The inspection was conducted at the Chevron SRT terminal in Suratthani province. The primary requirement for this inspection was to obtain data and follow up any indications sought for further investigation on pipe. As the client requested advanced inspection technique CUS was utilized.

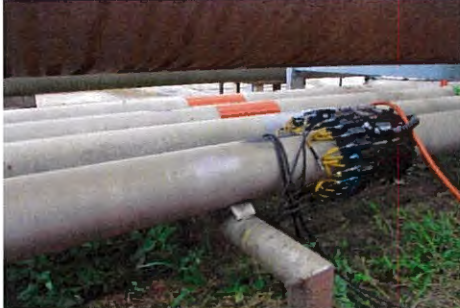
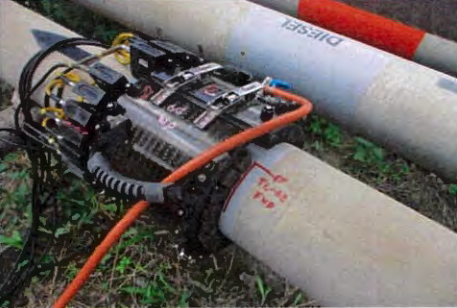
Name of part / Location	Findings	Name of part / Location	Findings
Pipe	Normal condition	Pipe	Normal condition

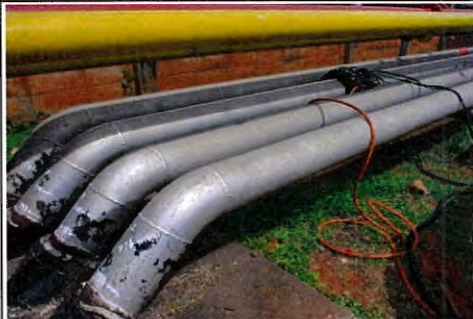
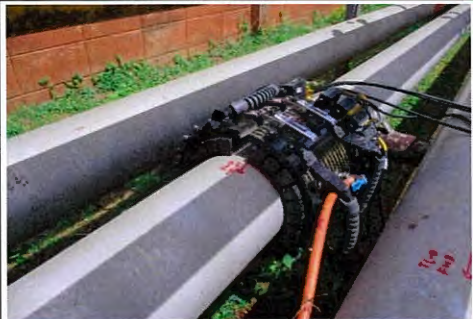
Name of part / Location	Findings	Name of part / Location	Findings
Pipe	Normal condition	Pipe	Normal condition

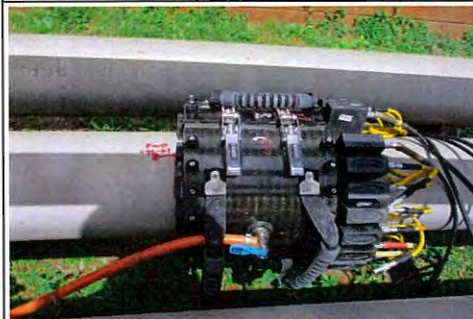
Name of part / Location	Findings	Name of part / Location	Findings
Pipe	Normal condition	Pipe	Normal condition

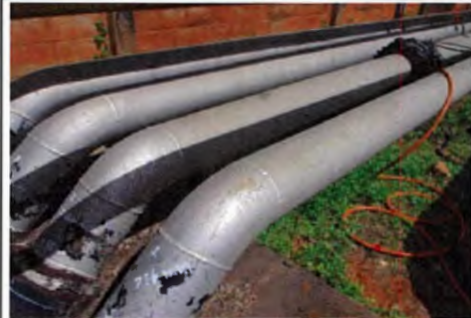
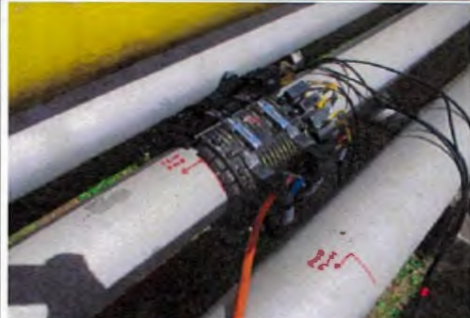
Name of part / Location		Findings		
Pipe		Normal condition

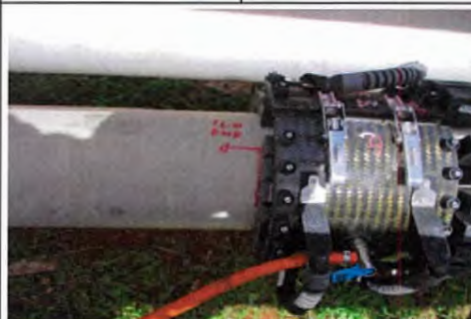
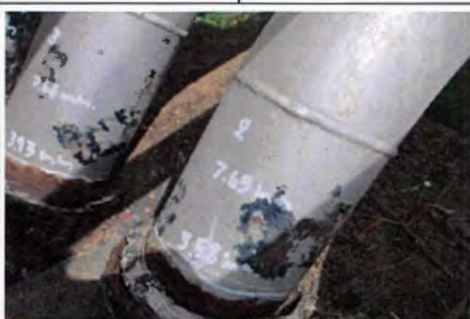
Name of part / Location		Findings		
Pipe		Normal condition

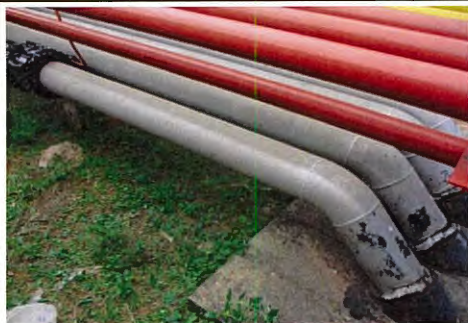
Name of part / Location	Findings	Name of part / Location	Findings
Pipe	Normal condition	Pipe	Normal condition

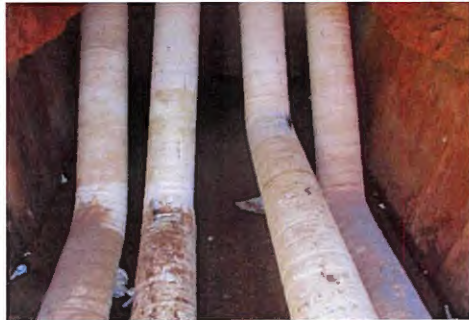
Name of part / Location	Findings	Name of part / Location	Findings
Underground pipe	Normal condition	Underground pipe	Normal condition

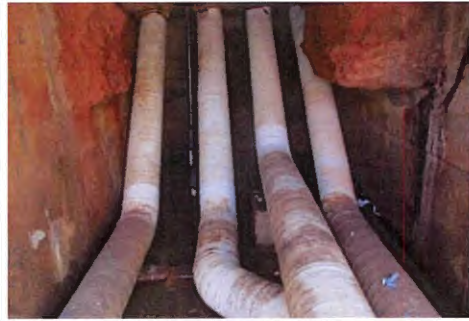
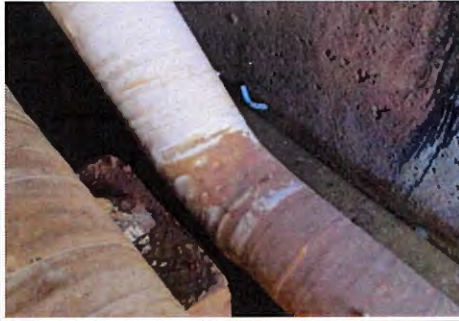
Name of part / Location	Findings	Name of part / Location	Findings
Underground pipe	Normal condition	Underground pipe	Normal condition

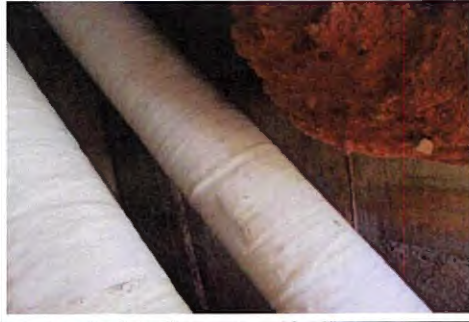
Name of part / Location	Findings	Name of part / Location	Findings
Underground pipe	Normal condition	Underground pipe	Normal condition
