ผลการปฏิบัติตามมาตรการป้องกัน
และแก้ไขผลกระทบสิ่งแวดล้อม

ตารางที่ 2-1 สรุปมาตรการป้องกันและแก้ไขผลกระทบสิ่งแวดล้อมและมาตรการติดตามตรวจสอบผลกระทบสิ่งแวดล้อม โครงการโรงพยาบาลศรีระยอง (ส่วนขยาย) จังหวัดระยอง

ตารางที่ 2-2 สรุปผลการปฏิบัติตาม มาตรการป้องกันและแก้ไขผลกระทบสิ่งแวดล้อม โครงการโรงพยาบาลศรีระยอง (ส่วนขยาย) จังหวัดระยอง ช่วงระหว่างการก่อสร้าง

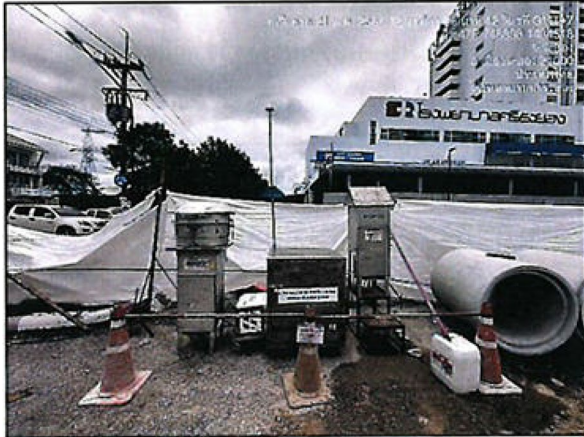
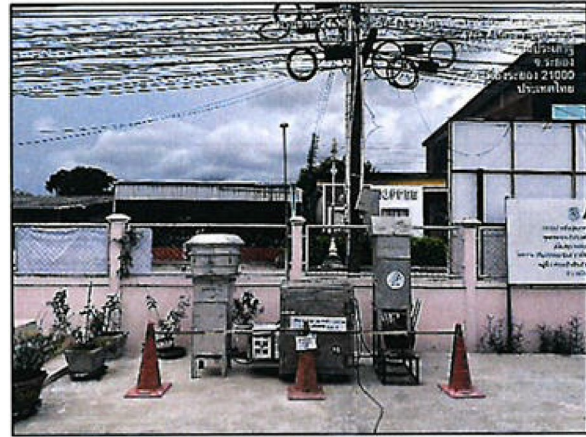
รูปที่ 3.5-1 การตรวจวัดคุณภาพอากาศในบรรยากาศ

จุดที่ 1 บริเวณภายในพื้นที่โครงการ

จุดที่ 2 บริเวณพื้นที่ของโรงพยาบาลส่งเสริมสุขภาพ
ตำบลบ้านดอน

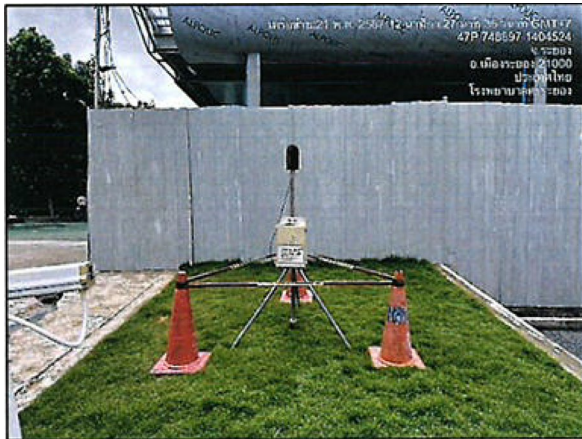
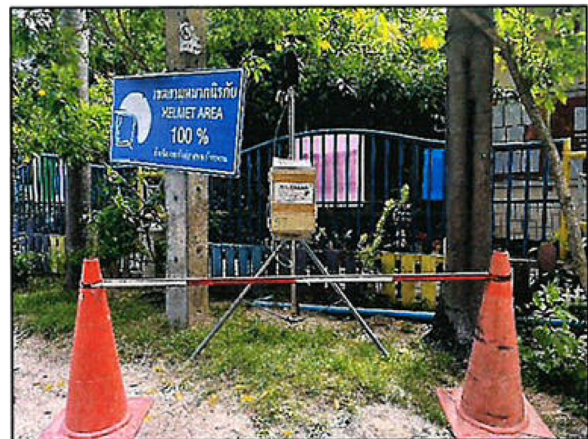
รูปที่ 3.5-2 การตรวจวัดระดับเสียงโดยทั่วไป

จุดที่ 1 บริเวณภายในพื้นที่โครงการ

จุดที่ 2 บริเวณพื้นที่ของศูนย์พัฒนาเด็กเล็กวัดบ้านดอน

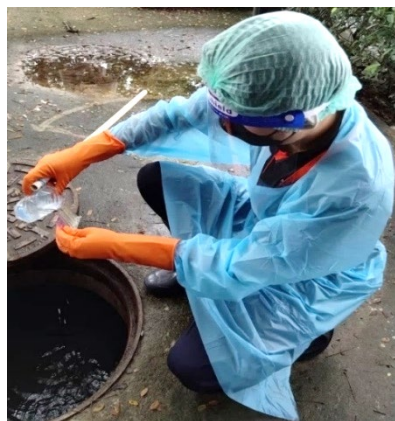
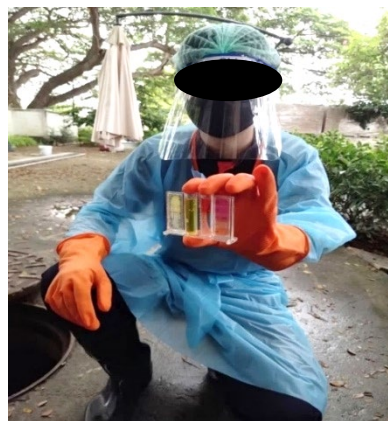
รูปที่ 3.5-3 การเก็บตัวอย่างน้ำเพื่อตรวจสอบประสิทธิภาพระบบบำบัดน้ำเสีย

จากผลการตรวจวัดประสิทธิภาพระบบบำบัดน้ำเสียของโครงการในระยะดำเนินการ โดยผลการตรวจวิเคราะห์น้ำทิ้งที่ผ่านการบำบัดจากระบบบำบัดน้ำเสีย ระหว่างเดือนมกราคม – มิถุนายน 2567 พบว่า **เกือบทุกพารามิเตอร์อยู่ในเกณฑ์มาตรฐาน** ตามมาตรฐานควบคุมการระบายน้ำทิ้ง “ประกาศกระทรวงทรัพยากรธรรมชาติ” เล่มที่ 122 ตอนที่ 125ง วันที่ 29 ธ.ค. 2548 ซึ่งบางพารามิเตอร์ในบางเดือนที่เกิดเกณฑ์ที่กำหนด คือ ในเดือนมีนาคมพบว่าค่า COD เท่ากับ 200 mg/L เกินเกณฑ์มาตรฐานที่กำหนด (ไม่เกิน 120 mg/L) แต่ในเดือนถัดมาเมษายนถึงมิถุนายน พบว่าค่า COD อยู่ในมาตรฐาน และในเดือนมิถุนายนพบว่าค่า Total Kjeldahl Nitrogen (ไนโตรเจน) เท่ากับ 36 mg/L เกินเกณฑ์มาตรฐานที่กำหนดเล็กน้อย (ไม่เกิน 35 mg/L) (แสดงดังตารางที่ 3.5-4 และ ภาคผนวก ซ.3)

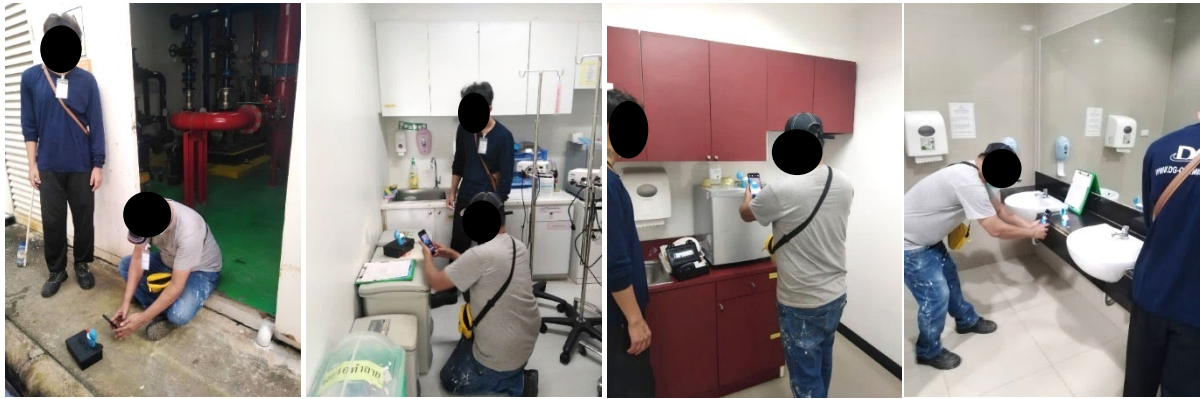
รูปที่ 3.5-4 การเก็บตัวอย่างน้ำประปาไปตรวจวิเคราะห์

จากผลการตรวจวิเคราะห์คุณภาพน้ำประปา ระหว่างเดือนมกราคม - มิถุนายน 2567 พบว่า
ทุกพารามิเตอร์อยู่ในเกณฑ์มาตรฐาน ตามเกณฑ์ที่กำหนดมาตรฐานน้ำประปาตามประกาศกรมอนามัย
เรื่องเกณฑ์คุณภาพน้ำประปาที่ดื่มได้ พ.ศ.2563 (แสดงดังตารางที่ 3.5-6 ถึง ตารางที่ 3.5-11 และภาคผนวก
ช.4) ดังนี้
