## บทที่ 2 ผลการดำเนินการตามมาตรการป้องกันและแก้ไขผลกระทบสิ่งแวดล้อม

### 2.2 ผลการดำเนินการตามมาตรการป้องกันและแก้ไขผลกระทบสิ่งแวดล้อม

ตารางที่ 2.2-1 มาตรการป้องกันและแก้ไขผลกระทบสิ่งแวดล้อมของโครงการ ในระยะดำเนินการ

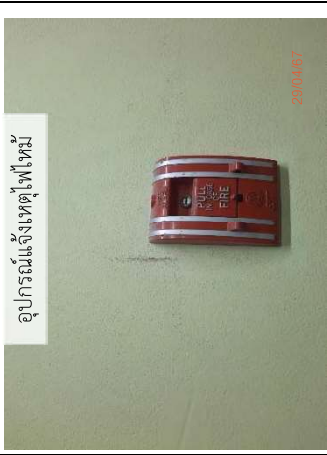
| มาตรการป้องกันและแก้ไขผลกระทบสิ่งแวดล้อม<br>และมาตรการติดตามตรวจสอบผลกระทบสิ่งแวดล้อม | ผลการปฏิบัติตามมาตรการ | ปัญหา อุปสรรค ที่ไม่สามารถปฏิบัติ<br>ตามมาตรการ และแนวทางแก้ไข | ภาพประกอบมาตรการ |
|---|---|---|---|
| | | | <div data-bbox="355 183 683 636"> <p>อุปกรณ์แจ้งเหตุไฟไหม้</p> </div> <div data-bbox="683 183 1010 636"> <p>อุปกรณ์เตือนภัยไฟไหม้</p> </div> <div data-bbox="1010 183 1343 636"> <p>ระบบไฟฟ้าฉุกเฉิน</p> </div> |
