# บทที่ 2 ผลการดำเนินการตามมาตรการป้องกันและแก้ไขผลกระทบสิ่งแวดล้อม

## 2.1 ผลการดำเนินการตามมาตรการป้องกันและแก้ไขผลกระทบสิ่งแวดล้อมทั่วไป

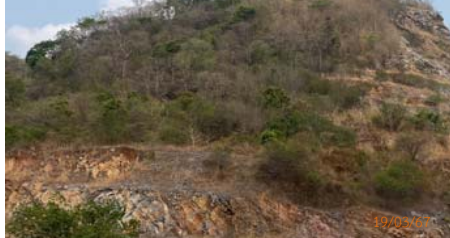
<div>แนวเว้นการทำเหมืองทางทิศเหนือประทานบัตรที่ 33284/15927 ระยะ 30 ม.</div>

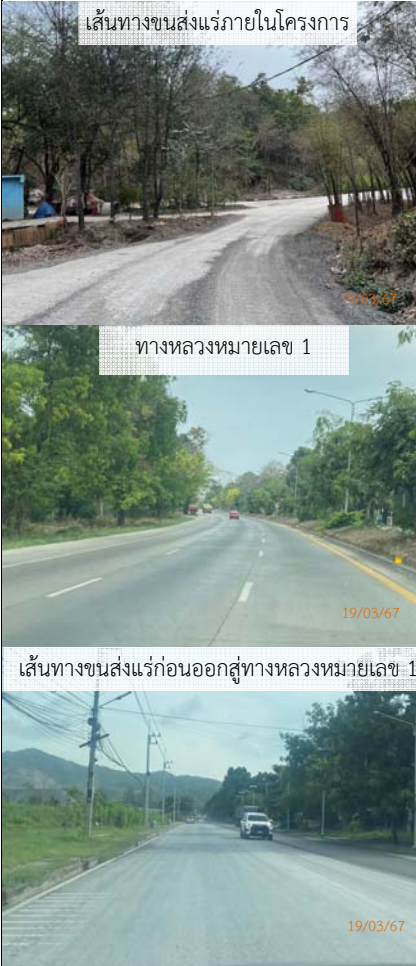
มาตรการป้องกันและแก้ไขผลกระทบสิ่งแวดล้อม และมาตรการติดตามตรวจสอบผลกระทบสิ่งแวดล้อม	ผลการปฏิบัติตามมาตรการ	ปัญหา อุปสรรคที่ไม่สามารถปฏิบัติ ตามมาตรการและแนวทางแก้ไข	ภาพประกอบมาตรการ
<p>2. คุณภาพอากาศ</p> <p>2.1 ปรับปรุงเส้นทางขนส่งแร่ภายในโครงการให้คงสภาพเป็นถนนผิวบดอัดแน่นพร้อมทั้งดูแลและบำรุงรักษาเส้นทางขนส่งแร่ให้อยู่ในสภาพดีตลอดระยะเวลาปฏิบัติงานและดูแลรักษาเส้นทางบริเวณทางเข้า-ออกพื้นที่โครงการก่อนออกสู่ทางหลวงหมายเลข 1</p>	<p>- เส้นทางขนส่งแร่ภายในโครงการเป็นถนนบดอัดแน่น และเส้นทางก่อนออกนอกพื้นที่โครงการเป็นถนนคอนกรีต ซึ่งมีการปรับปรุงและบำรุงรักษาเส้นทางขนส่งแร่ให้มีสภาพดีอยู่เสมอ</p> <p>- ดูแลรักษาเส้นทางขนส่งแร่บริเวณก่อนออกสู่ทางหลวงหมายเลข 1 ให้มีสภาพดีอยู่เสมอ</p>	<p>- ไม่มี</p>

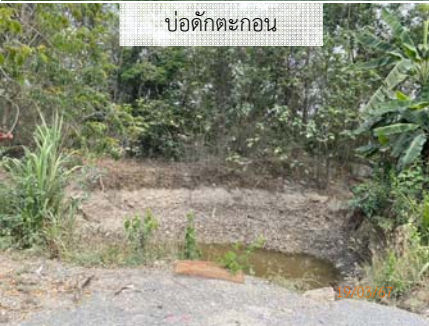
4. อุทกวิทยา และคุณภาพน้ำ 4.1 จัดสร้างบ่อดักตะกอนภายในโครงการ เพื่อเป็นบ่อรับน้ำจากพื้นที่ทำเหมือง และพื้นที่ เกี่ยวเนื่องกับกิจกรรมการทำเหมือง “บ1” และ “บ2” ขนาดพื้นที่ 1 ไร่ ลึก 5 ม. ความจุบ่อละ 8,000 ลบ.ม. และจัดสร้างคันทำนบกั้นและคูระบายน้ำบริเวณ พื้นที่เก็บกองเปลือกดินและเศษหินคันทำนบกั้นฐาน กว้าง 6 ม. จัดสร้างคันทำนบกั้น เพื่อควบคุมให้น้ำไหล ลงบ่อดักตะกอน ด้านบนกว้าง 3 ม. สูง 2 ม. ด้านใน ของแนวคันทำนบกั้นมีขนาดของความกว้างท้องร่องน้ำ 1 ม. ลึก 1 ม. และด้านบนกว้าง 2.5 ม. เพื่อรับน้ำไหล บ่า และชะลอความเร็วของน้ำก่อนไหลลงสู่พื้นที่รับน้ำ	- ปัจจุบันบริเวณหน้าเหมืองของประทานบัตรที่ 33284/15927 มีบ่อรับรองน้ำหน้าเหมือง ซึ่งน้ำจะ ระเหยแห้งไปเองโดยไม่มีการระบายออกนอก โครงการและได้จัดสร้างบ่อดักตะกอนบริเวณ “บ1” และ “บ2” ขนาด 1 ไร่ ลึก 5 ม. ความจุบ่อละ 8,000 ลบ.ม. โดยน้ำจากขุมเหมืองได้นำมาใช้ ประโยชน์ในการฉีดพรมน้ำ รดน้ำต้นไม้ภายใน โครงการ - จัดสร้างคันทำนบกั้น ฐานกว้าง 6 ม. ด้านบน กว้าง 3 ม. สูง 2 ม.และคูระบายน้ำท้องร่องน้ำ 1 ม. ลึก 1 ม. และด้านบนกว้าง 2.5 ม. เพื่อให้ น้ำไหลลง บ่อดักตะกอน	- ไม่มี	<div>บ่อ Sump</div>   <div>บ่อดักตะกอน</div>

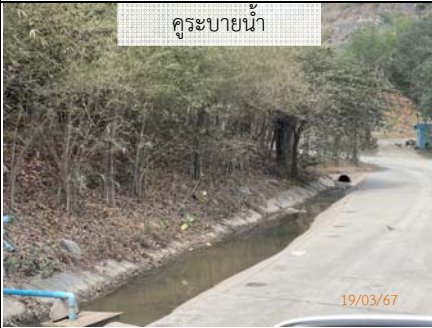
4.2 ขุดแนวร่องระบายน้ำ ขนาดความกว้าง ท้องร่องน้ำ 1 ม. ลึก 1 ม. และด้านบนกว้าง 2.5 ม. บริเวณริมถนนขนส่ง เพื่อควบคุมทิศทางการไหลของน้ำ ไม่ให้เกิดการกัดเซาะพื้นผิวถนน	- จัดทำร่องระบายน้ำริมเส้นทางขนส่งแล้ว ความ กว้างท้องร่องน้ำ 1 ม. ลึก 1 ม. และด้านบนกว้าง 2.5 ม. โดยให้น้ำระบายลงชุมชนเมือง เพื่อควบคุม ทิศทางการไหลของน้ำไม่ให้เกิดการกัดเซาะพื้นผิว ถนนและเป็นร่องระบายน้ำคอนกรีตทางทิศใต้	- ไม่มี

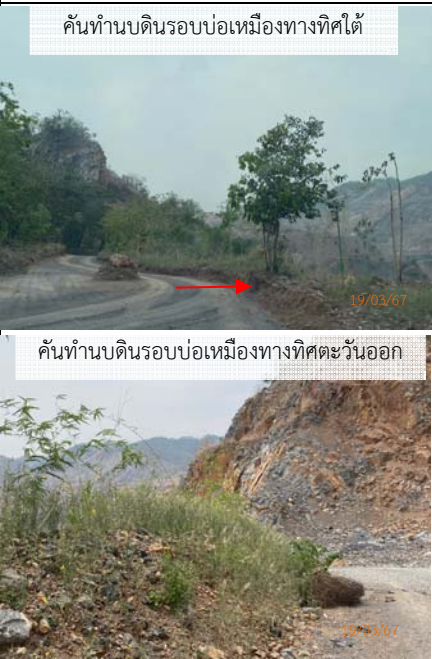
4.3 ตรวจสอบความมั่นคงแข็งแรงของคันทำนบดิน โดยรอบพื้นที่โครงการอย่างสม่ำเสมอโดยเฉพาะคัน ทำนบดินทางทิศใต้ของโครงการเพื่อป้องกันมิให้น้ำไหล ออกนอกโครงการ	- ตรวจสอบความแข็งแรงของคันทำนบดินบริเวณ ทิศใต้ ทิศตะวันออกของโครงการอย่างสม่ำเสมอ ส่วนพื้นที่โครงการด้านทิศเหนือเป็นแนวเว้นการทำ เหมืองระยะ 30 ม. จึงไม่ได้สร้างคันทำนบดิน บริเวณนั้น แต่อย่างไรก็ตาม น้ำในบริเวณพื้นที่ โครงการจะไหลลงไปยังชุมชนเมืองบริเวณหน้า เหมืองมิให้ไหลออกสู่ภายนอก  - เนื่องจากทางโครงการได้ทำการเปลี่ยนแปลง แผนผังเพื่อร่วมแผนผังโครงการทำเหมืองกับแปลง ประทานบัตรข้างเคียงซึ่งได้รับอนุญาตให้มีการ ขยายขอบเขตพื้นที่การทำเหมืองออกมาทางด้าน ทิศตะวันตกที่ติดกับประทานบัตรข้างเคียง ระยะ 10 ม. จากขอบประทานบัตร การทำเหมืองใน ปัจจุบันและในอนาคตจึงไม่มีการเว้นพื้นที่ทำเหมือง ทางด้านทิศตะวันตก	- ไม่มี

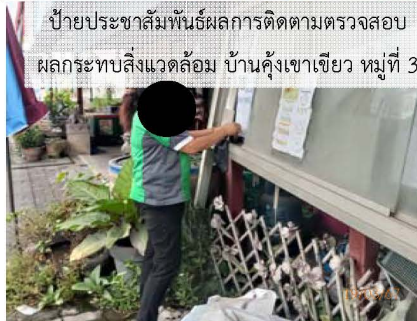
<p>ป้ายประชาสัมพันธ์ผลการติดตามตรวจสอบ ผลกระทบสิ่งแวดล้อม บ้านคู้เขาเขียว หมู่ที่ 3</p>

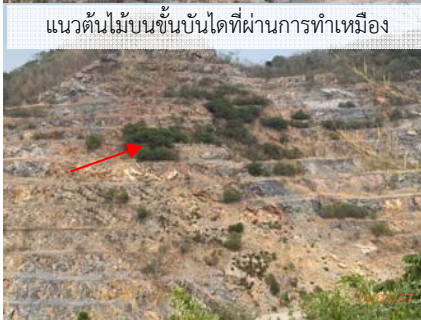
<p>แนวต้นไม้บนชั้นบันไดที่ผ่านการทำเหมือง</p>

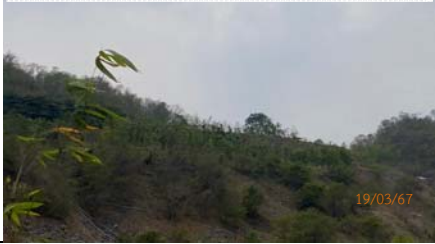
<div>แนวต้นไม้บนชั้นบันไดที่ผ่านการทำเหมือง ทางด้านทิศใต้</div>

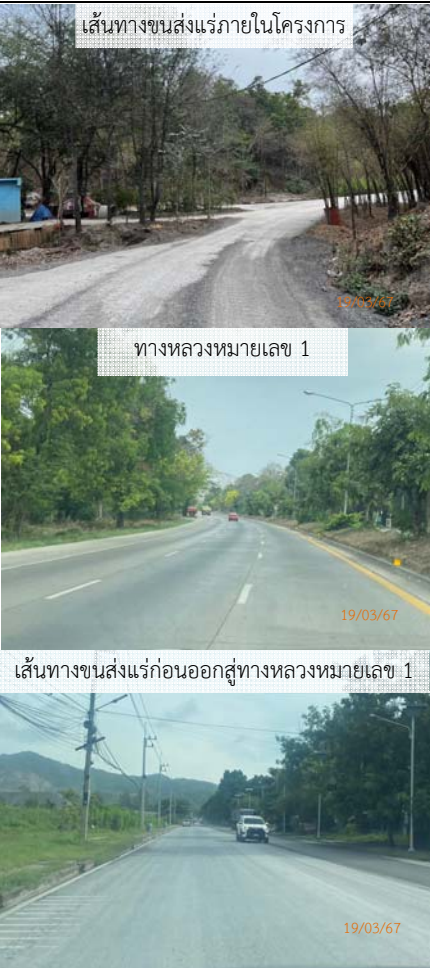
มาตรการป้องกันและแก้ไขผลกระทบสิ่งแวดล้อม และมาตรการติดตามตรวจสอบผลกระทบสิ่งแวดล้อม	ผลการปฏิบัติตามมาตรการ	ปัญหา อุปสรรคที่ไม่สามารถปฏิบัติ ตามมาตรการและแนวทางแก้ไข	ภาพประกอบมาตรการ
<p>2. คุณภาพอากาศ</p> <p>2.1 ดูแลรักษาเส้นทางขนส่งแร่ภายในโครงการให้คงสภาพเป็นถนนผิวบดอัดแน่นพร้อมทั้งดูแลและบำรุงรักษาเส้นทางขนส่งแร่ให้อยู่ในสภาพดีตลอดระยะเวลาปฏิบัติงาน และดูแลรักษาเส้นทางบริเวณทางเข้า-ออกพื้นที่โครงการก่อนออกสู่ทางหลวงหมายเลข 1</p>	<p>- เส้นทางขนส่งแร่ในโครงการเป็นถนนลูกรังบดอัดแน่น และเส้นทางก่อนออกนอกพื้นที่โครงการเป็นถนนคอนกรีต ซึ่งมีการปรับปรุงและบำรุงรักษาเส้นทางขนส่งแร่ให้มีสภาพดีอยู่เสมอ</p> <p>- ดูแลรักษาเส้นทางขนส่งแร่บริเวณก่อนออกสู่ทางหลวงหมายเลข 1 ให้มีสภาพดีอยู่เสมอ</p>	<p>- ไม่มี</p>
