บทที่ 2

ผลการดำเนินการตามมาตรการป้องกัน และแก้ไขผลกระทบสิ่งแวดล้อม

2.4 ผลการดำเนินการตามมาตรการป้องกันและแก้ไขผลกระทบสิ่งแวดล้อม (เพิ่มเติม) ประกอบการเปลี่ยนแปลงแผนผังโครงการทำเหมือง

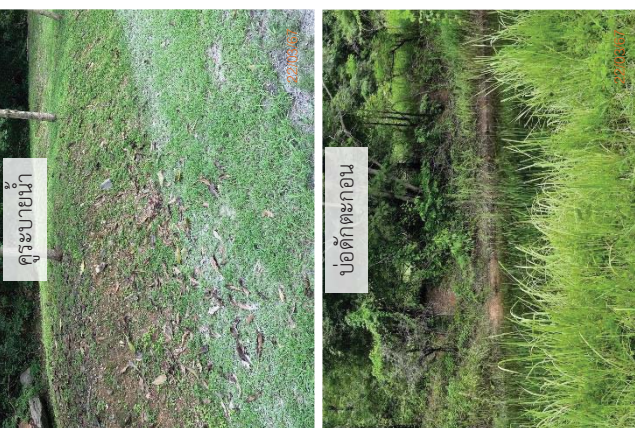
มาตรการป้องกันและแก้ไขผลกระทบสิ่งแวดล้อม และมาตรการติดตามตรวจสอบผลกระทบสิ่งแวดล้อม	ผลการปฏิบัติตามมาตรการ	ปัญหา อุปสรรค ที่ไม่สามารถปฏิบัติ ตามมาตรการ และแนวทางแก้ไข	ภาพประกอบมาตรการ
<p>4.6 ให้ขุดลอกตะกอนดินในบ่อดักตะกอน และดูระบายน้ำของโครงการเป็นประจำ หรือหากพบว่าตะกอนมีปริมาณ 1/3 ของบ่อดักตะกอน และดูระบายน้ำ พร้อมทั้งดูแลรักษา บ่อดักตะกอน และดูระบายน้ำให้อยู่ในสภาพดีเสมอ และห้ามมิให้ระบายน้ำออกสู่ภายนอกโครงการ สำหรับตะกอนที่ขุดลอกให้นำไปปรับปรุงคันทำนบดินหรือนำไปเป็นพื้นที่ผ่านการทำเหมือง</p>	<p>- ทางโครงการดำเนินการดูแลรักษาดูระบายน้ำ และบ่อดักตะกอนเป็นประจำ หากพบปริมาณ ตะกอนดินในดูระบายน้ำมีปริมาณมาก ทางโครงการจะดำเนินการขุดลอกทันที โดยนำไปใช้ใน การปรับปรุงคันทำนบดินและใช้ในการฟื้นฟูพื้นที่ ภายใตโครงการ ทั้งนี้โครงการใช้น้ำหมุนเวียน ภายใตโครงการโดยไม่มีกระบวนการระบายน้ำออกพื้นที่แต่ อย่างใด</p>	<p>- ไม่มี</p>

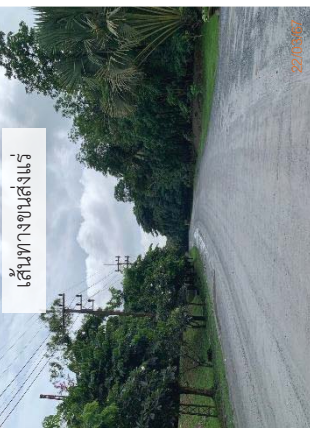
<p>5. ทรัพยากรดิน 5.1 ให้จัดสร้างคันทำนบดินบริเวณโดยรอบของพื้นที่โครงการ ปรับสภาพพื้นที่หน้าเหมือง และสร้างเส้นทางขนส่งลำเลียงหินภายในโครงการ</p>	<p>- การดำเนินงานที่ผ่านมาโครงการจัดสร้างคัน ทำนบดิน ปรับสภาพหน้าเหมือง และปรับปรุง เส้นทางขนส่งแร่ภายในพื้นที่โครงการ พร้อมทั้ง ดูแลให้สภาพการใช้งานที่ดีเสมอ</p>	<p>- ไม่มี</p>

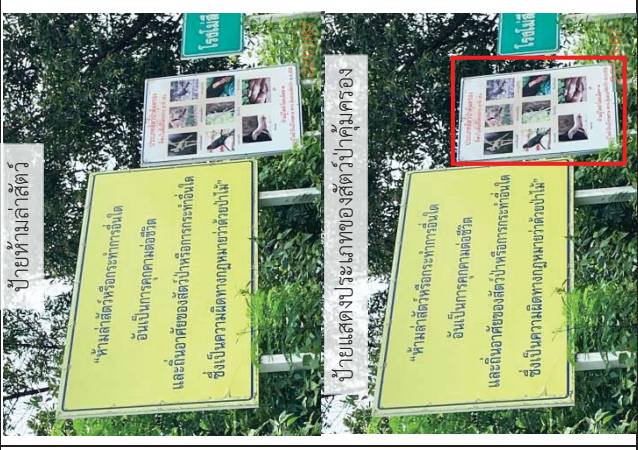
7.4 กำหนดกฎระเบียบข้อบังคับปฏิบัติงานของโครงการ และติดประกาศประเภทของสัตว์ป่าคุ้มครองที่พบในพื้นที่โครงการ โดยห้ามล่าสัตว์หรือกระทำการอื่นใดอันเป็นการคุกคามต่อชีวิตและถิ่นอาศัยของสัตว์ป่าหรือการกระทำอื่นใด ซึ่งเป็นความผิดตามกฎหมายว่าด้วยการป่าไม้ โดยให้จัดทำป้ายแสดงอย่างชัดเจน และดูแลรักษาป้ายดังกล่าวให้อยู่ในสภาพดีเสมอ	- ออกกฎระเบียบข้อบังคับปฏิบัติงานโครงการ ห้ามทำการล่าสัตว์ หรือกระทำการอื่นใดอันเป็นการคุกคามต่อสิ่งมีชีวิตและถิ่นที่อยู่อาศัยของสัตว์ และติดประกาศประเภทของสัตว์ป่าคุ้มครองที่พบในพื้นที่โครงการ โดยจัดแสดงป้ายให้เห็นอย่างชัดเจนและดูแลรักษาป้ายให้อยู่ในสภาพดีเสมอ	ไม่มี

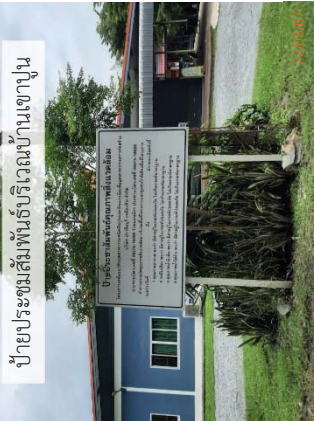
<p>ป้ายประชาสัมพันธ์บริเวณบ้านเขาปูน</p> <p>ป้ายนโยบายความปลอดภัยและนโยบายสิ่งแวดล้อม</p>

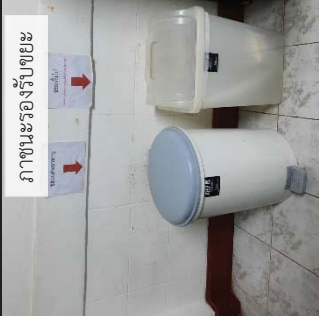
<p>ภาพขยะรองรับขยะ</p>

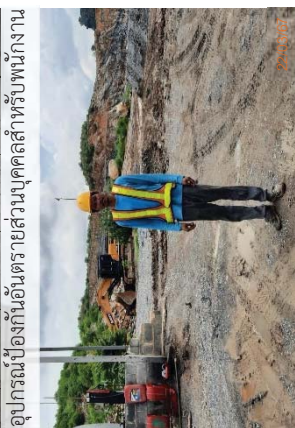
<p>อุปกรณ์ป้องกันอันตรายส่วนบุคคลสำหรับพนักงาน</p>

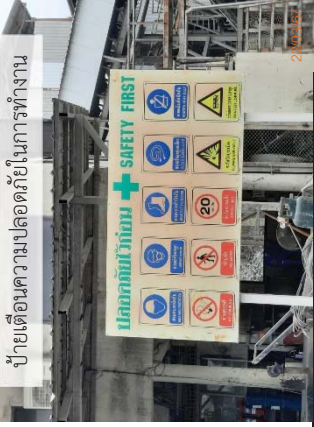
มาตรการป้องกันและแก้ไขผลกระทบสิ่งแวดล้อม และมาตรการติดตามตรวจสอบผลกระทบสิ่งแวดล้อม	ผลการปฏิบัติตามมาตรการ	ปัญหา อุปสรรค ที่ไม่สามารถปฏิบัติ ตามมาตรการ และแนวทางแก้ไข	ภาพประกอบมาตรการ
<p>10.11 พนักงานที่ทำงานอยู่ในแหล่งที่มีระดับเสียงเกิน 85 เดซิเบล(เอ) ติดต่อกันเป็นระยะเวลา 8 ชม. ต้องใช้อุปกรณ์ป้องกันเสียง เช่น ที่ครอบหู ที่อุดหู เป็นต้น ตามกฎกระทรวงกระทรวงแรงงาน เรื่อง กำหนดตามกฎหมายในการบริหารและการจัดการ ด้านความปลอดภัย อาชีวอนามัย และสภาพแวดล้อมในการทำงานเกี่ยวกับความร้อน แสงสว่าง และเสียง พ.ศ. 2559 หรือสับเปลี่ยนหน้าที่การทำงานกับพนักงานกลุ่มอื่น เพื่อลดหน้าที่การทำงานกับพนักงานกลุ่มอื่น เพื่อลดอัตราความเสียงอันตรายจากระดับเสียงดัง</p>	<p>ผลการปฏิบัติตามมาตรการ</p> <p>- การปฏิบัติงานของพนักงานที่อยู่สถานที่เสี่ยงดังจะมี การผลัดเปลี่ยนหน้าที่กับตำแหน่งอื่น เช่น บริเวณพื้นที่โรงโม่ เพื่อไม่ให้ทำงานในแหล่งที่มีระดับเสียงเกิน 85 เดซิเบล(เอ) ติดต่อกันเป็นระยะเวลาเกิน 8 ชม. โดยต้องสวมใส่อุปกรณ์ป้องกันเสียง เพื่อลดอัตราเสียงอันตรายจากเสียงดังต่อพนักงาน</p>	<p>- ไม่มี</p>	<p>ภาพประกอบมาตรการ</p> <p>ป้ายเตือนความปลอดภัยในการทำงาน</p>
