ผลการปฏิบัติตามมาตรการป้องกันและแก้ไขผลกระทบ สิ่งแวดล้อม

ผลการปฏิบัติตามมาตรการป้องกันและแก้ไขผลกระทบสิ่งแวดล้อม

ตารางที่ 2.2-1 มาตรการป้องกันและแก้ไขผลกระทบสิ่งแวดล้อม โครงการ IVY SATHORN (ระยะดำเนินการ)

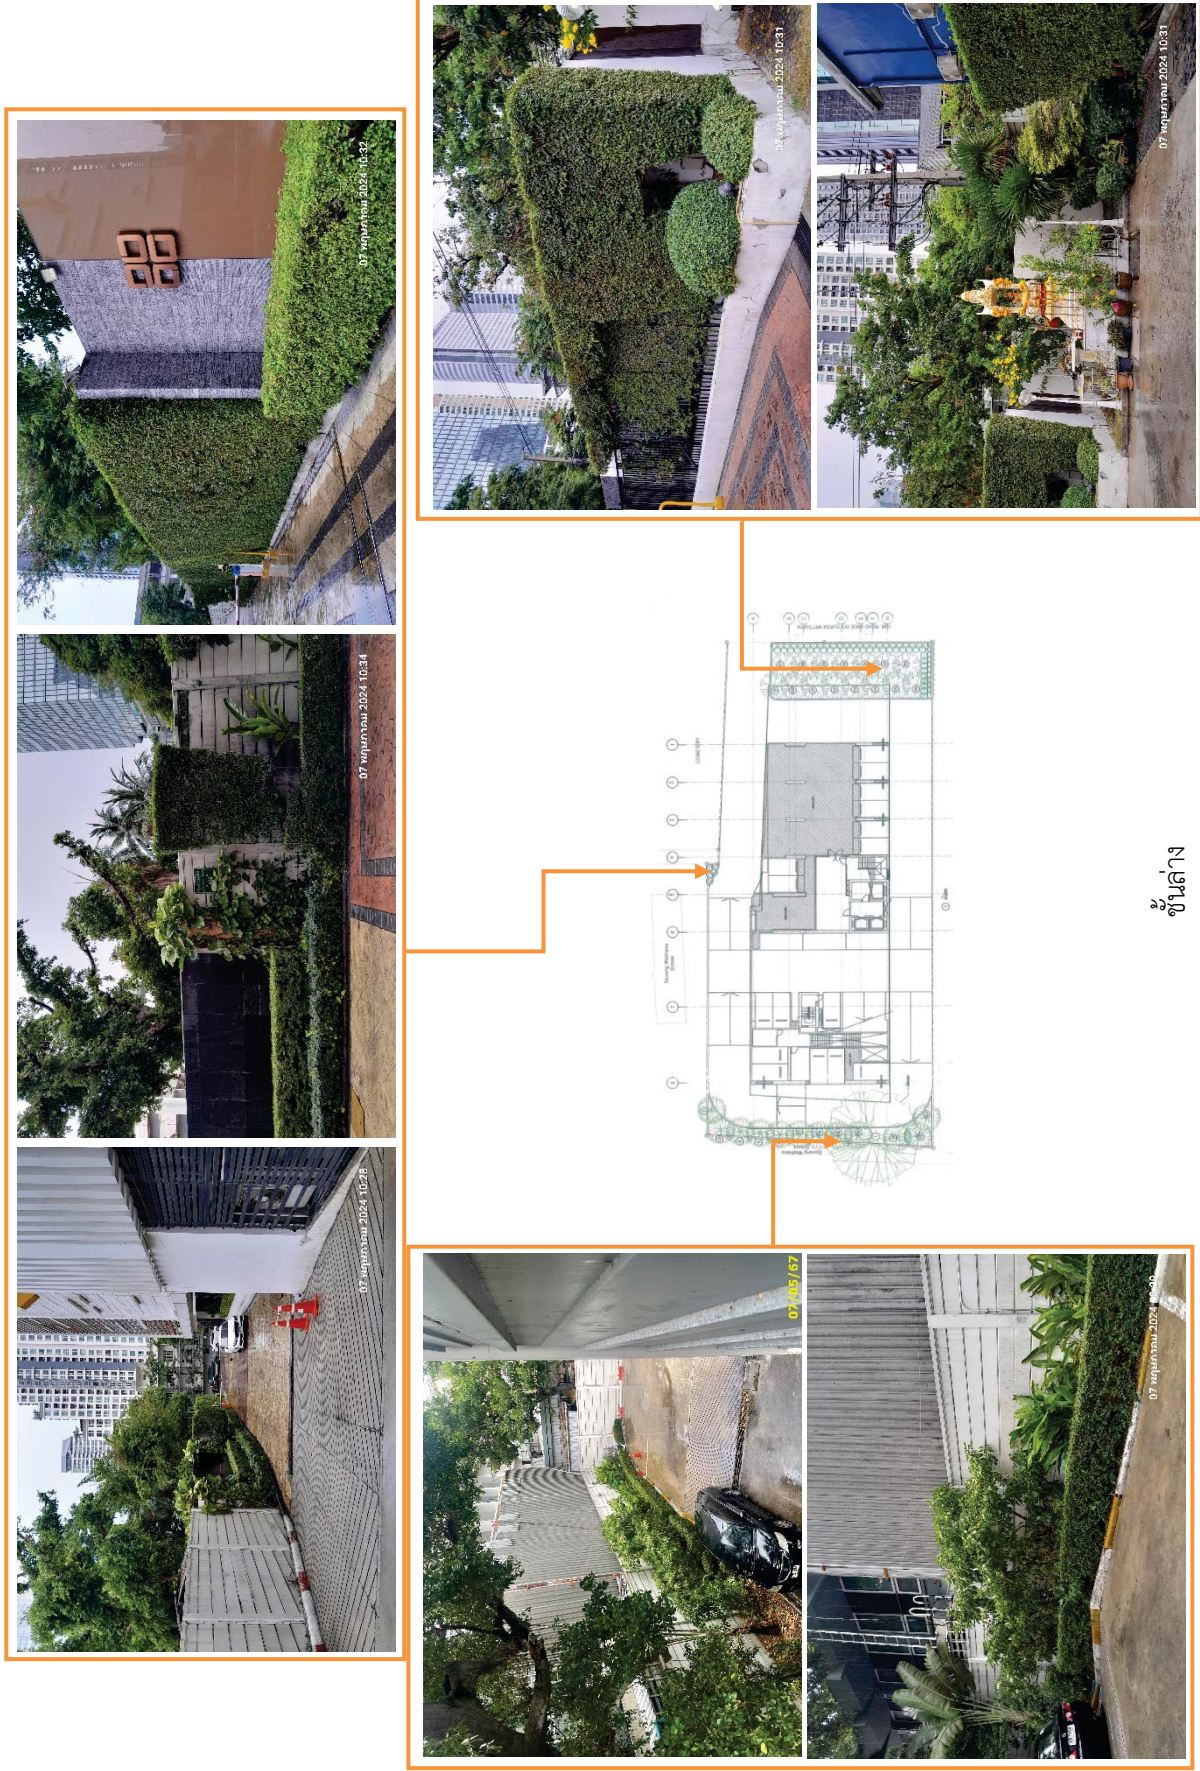
ชั้นล่าง
ภาพที่ 2.2-1 พื้นที่สีเขียว

- อนุรักษ์ต้นไม้ในพื้นพื้นที่โครงการ	✓	- ต้นไม้ ได้รับการอนุรักษ์และเจริญเติบโตอย่างต่อเนื่อง	ภาพที่ 2.2-1 ต้นไม้บริเวณ ของโครงการ
	- จัดให้มีเจ้าหน้าที่ดูแลรักษาพื้นที่สีเขียวของโครงการให้มีความ ร่มรื่นสวยงามอยู่เสมอ	✓	- โครงการได้จ้างให้ผู้รับเหมาเข้ามาดำเนินการดูแลต้นไม้ภายในพื้นที่ โครงการอย่างน้อยเดือนละ 1 ครั้ง	ภาพที่ 2.2-1 พื้นที่สีเขียว
