รายงานผลการปฏิบัติตามมาตรการป้องกัน  
และแก้ไขผลกระทบสิ่งแวดล้อม  
และมาตรการติดตามตรวจสอบผลกระทบสิ่งแวดล้อม

โครงการทำเหมืองแร่หินอุตสาหกรรมชนิดหินปูน  
เพื่ออุตสาหกรรมก่อสร้าง  
(ประทานบัตรที่ 15517/15603)

ห้างหุ้นส่วนจำกัด ผลิตภัณฑ์ศิลาศรีบุรี  
ตำบลนาหนองทุ่ม อำเภอชุมแพ  
จังหวัดขอนแก่น

มกราคม-มิถุนายน  
2567

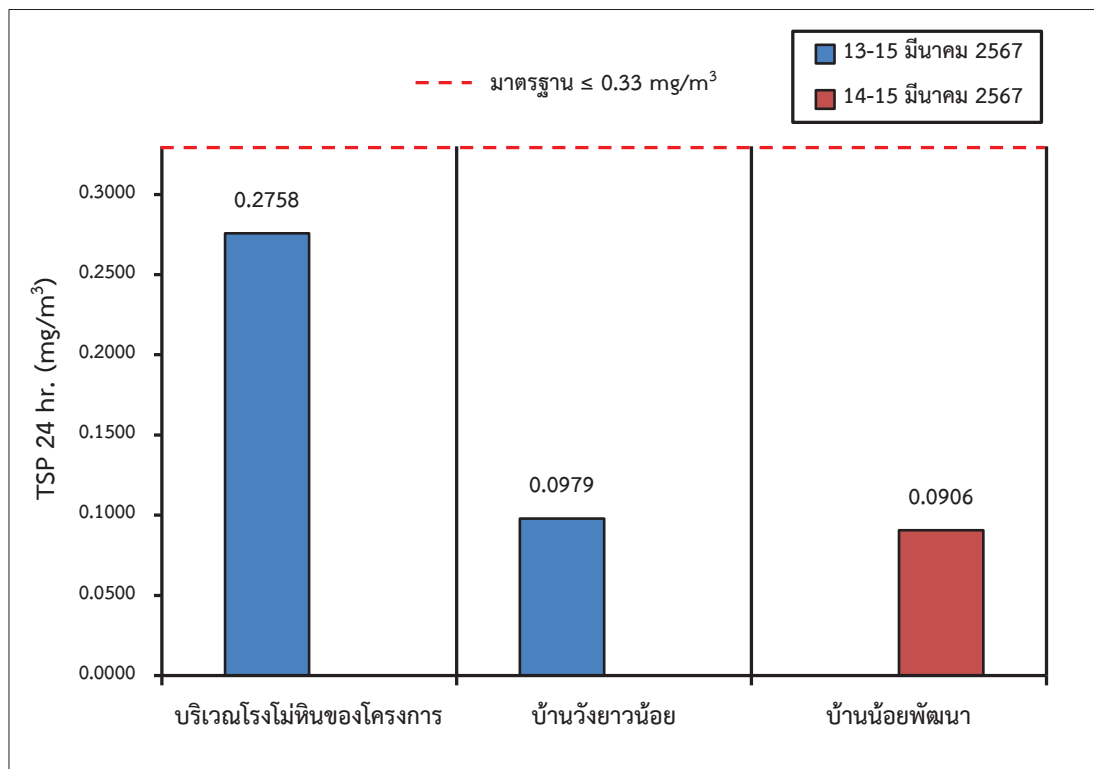
รูปที่ 3-2: กราฟเปรียบเทียบผลการตรวจวัดความเข้มข้นของฝุ่นละอองรวม (TSP) ที่สถานีต่างๆ ในเดือนมีนาคม 2567

จากการตรวจวัดความเข้มข้นของฝุ่นละอองรวม (Total Suspended Particulate; TSP) และฝุ่นละอองขนาดเล็กไม่เกิน 10 ไมครอน (Particulate Matter; PM10) จำนวน 3 สถานี (ดังรูปที่ 3-1) พบว่า ความเข้มข้นของฝุ่นละอองรวม (TSP) อยู่ในช่วง 0.0906-0.2758 มิลลิกรัมต่อลูกบาศก์เมตร และฝุ่นละอองขนาดเล็กไม่เกิน 10 ไมครอน (PM10) อยู่ในช่วง 0.0585-0.0897 มิลลิกรัมต่อลูกบาศก์เมตร ซึ่งมีค่าอยู่ในเกณฑ์มาตรฐานคุณภาพอากาศในบรรยากาศโดยทั่วไป ตามประกาศคณะกรรมการสิ่งแวดล้อมแห่งชาติ ฉบับที่ 24 (พ.ศ. 2547) เรื่อง กำหนดมาตรฐานคุณภาพอากาศในบรรยากาศโดยทั่วไป คือมีค่าไม่เกิน 0.33 มิลลิกรัมต่อลูกบาศก์เมตร และ 0.12 มิลลิกรัมต่อลูกบาศก์เมตร ตามลำดับ (รูปที่ 3-2 และรูปที่ 3-3)

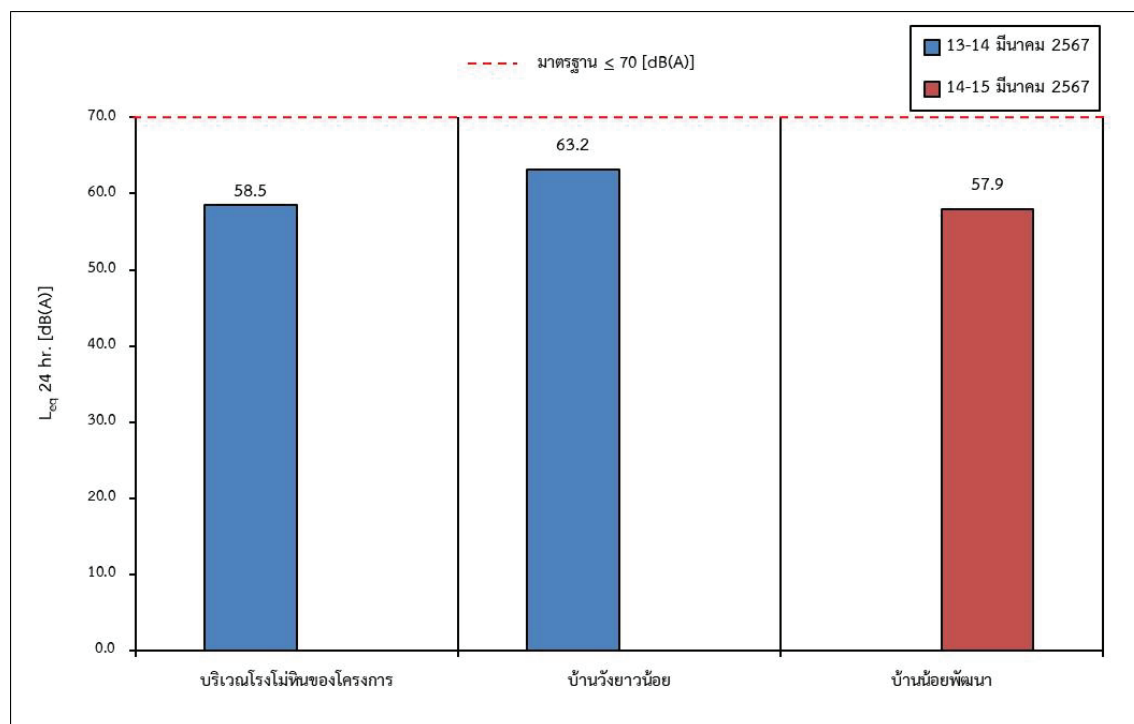
รูปที่ 3-7: กราฟเปรียบเทียบระดับเสียงเฉลี่ย 24 ชั่วโมง ที่สถานีต่างๆ ในเดือนมีนาคม 2567

จากผลการตรวจวัดระดับเสียงเฉลี่ย 24 ชั่วโมง ( $L_{eq}$  24 hr.) และระดับเสียงสูงสุด ( $L_{max}$ ) ในเดือนมีนาคม 2567 จำนวน 3 สถานี ได้แก่ บริเวณโรงโม่หินของโครงการ บ้านวังยาวน้อย และบ้านน้อยพัฒนาดังรูปที่ 3-6 พบว่า ทุกสถานีที่ทำการตรวจวัดมีค่าระดับเสียงที่อยู่ในเกณฑ์มาตรฐานระดับเสียง ตามประกาศคณะกรรมการสิ่งแวดล้อมแห่งชาติ ฉบับที่ 15 (พ.ศ.2540) เรื่อง กำหนดมาตรฐานระดับเสียงโดยทั่วไป ประกาศ ณ วันที่ 12 มีนาคม พ.ศ. 2540 ดังรูปที่ 3-7 และ รูปที่ 3-8

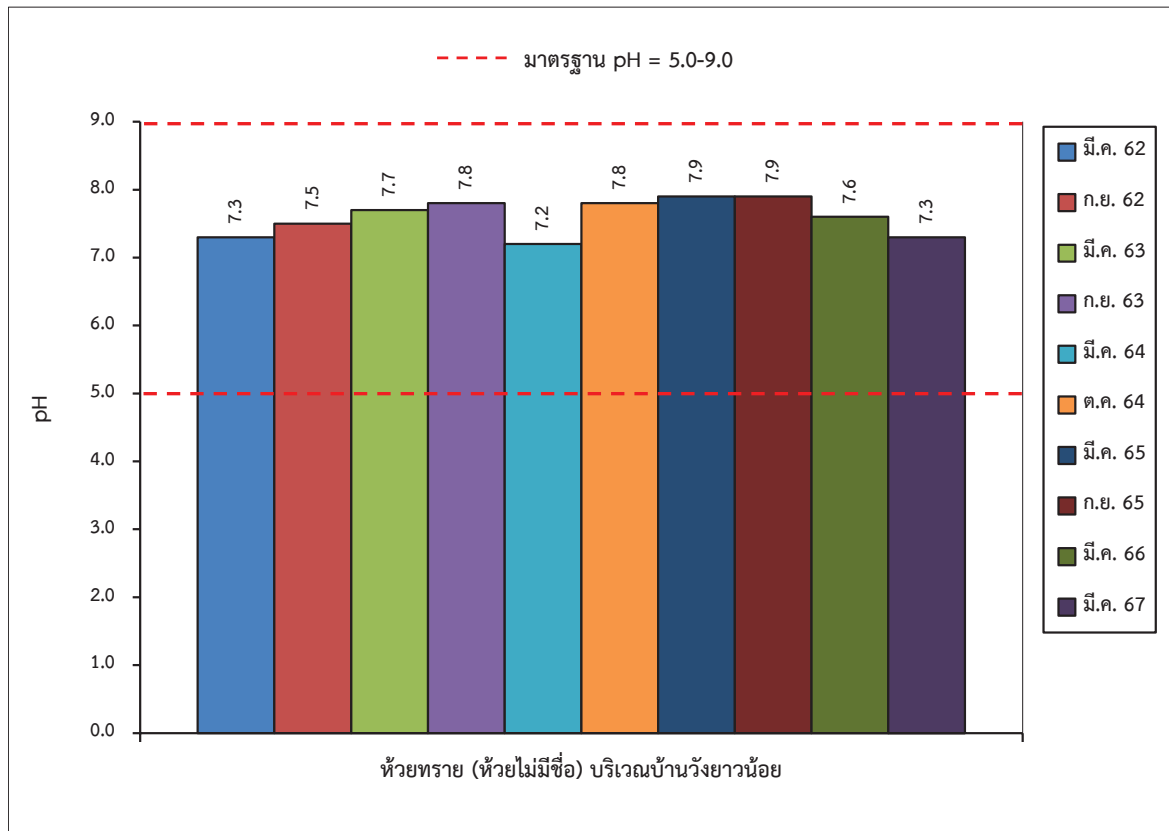
รูปที่ 3-14: กราฟเปรียบเทียบค่าความเป็นกรด-ด่าง (pH) ของน้ำผิวดิน ในช่วง 5 ปีที่ผ่านมาถึงปัจจุบัน

ทั้งนี้ ปริมาณ pH, Total Hardness, และ Total Dissolved Solids ไม่อยู่ในเกณฑ์มาตรฐานที่กำหนดเนื่องจากบริเวณดังกล่าวมีลักษณะธรณีวิทยาประกอบด้วยหินปูนยุคเพอร์เมียนของกลุ่มหินราชบุรี ซึ่งน้ำบาดาล

ที่พบในกลุ่มหินราชบุรี ซึ่งน้ำจะมีคุณสมบัติของความกระด้างสูง ทั้งนี้จะเห็นได้จากการตรวจวัดคุณภาพน้ำของโครงการในช่วงที่ผ่านมาจนถึงปัจจุบัน (ตารางที่ 3-10 และรูปที่ 3-14) แต่อย่างไรก็ตาม ทางโครงการจะทำการเผ่าระวัง และหลีกเลี่ยงการดำเนินโครงการไม่ให้ส่งผลกระทบต่อคุณภาพน้ำ และปฏิบัติตามมาตรการป้องกันและแก้ไขผลกระทบด้านคุณภาพน้ำอย่างเคร่งครัด ทั้งนี้จากการสอบถามจากราษฎรที่อาศัยอยู่บริเวณใกล้เคียง พบว่า น้ำบริเวณดังกล่าวมีการใช้ในการอุปโภคเท่านั้น
