# บทที่ 2

## ผลการดำเนินการตามมาตรการป้องกันและแก้ไขผลกระทบสิ่งแวดล้อม

ตารางที่ 2.2-1 ผลการดำเนินการตามมาตรการป้องกันและแก้ไขผลกระทบสิ่งแวดล้อมระยะดำเนินการ

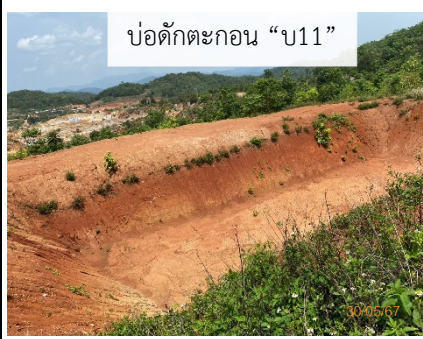
มาตรการป้องกันและแก้ไขผลกระทบสิ่งแวดล้อม และมาตรการติดตามตรวจสอบผลกระทบสิ่งแวดล้อม	ผลการปฏิบัติตามมาตรการ	ปัญหา อุปสรรค ที่ไม่สามารถปฏิบัติตามมาตรการและแนวทางแก้ไข	ภาพประกอบมาตรการ
<p>- “บ7” ขนาด 400 ตารางเมตร ความลึก 4 เมตร ใช้รองรับน้ำขุ่นข้นที่เกิดจากโรงแต่งแร่ และกำหนดให้บ่อดักตะกอน “บ7” เป็นบ่อซีเมนต์เพื่อป้องกันการปนเปื้อนลงสู่แหล่งน้ำใต้ดิน</p> <p>- “บ8” ขนาด 400 ตารางเมตร ความลึก 4 เมตร ใช้รองรับน้ำขุ่นข้นที่เกิดจากโรงแต่งแร่</p> <p>- “บ9” ขนาด 1,625 ตารางเมตร ความลึก 4 เมตร ใช้รองรับน้ำเพื่อใช้ในโรงแต่งแร่หินอ่อน</p> <p>- “บ10” ขนาด 400 ตารางเมตร ความลึก 4 เมตร ใช้รองรับน้ำขุ่นข้นที่เกิดจากการเก็บกองเปลือกดินจากหน้าเหมืองหินอ่อน</p> <p>- “บ11” ขนาด 400 ตารางเมตร ความลึก 4 เมตร ใช้รองรับน้ำขุ่นข้นที่เกิดจากการเก็บกองเปลือกดินจากหน้าเหมืองหินอ่อน</p>

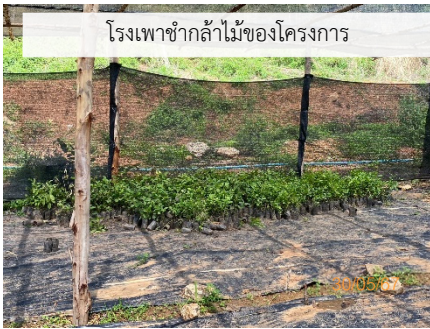
มาตรการป้องกันและแก้ไขผลกระทบสิ่งแวดล้อม และมาตรการติดตามตรวจสอบผลกระทบสิ่งแวดล้อม	ผลการปฏิบัติตามมาตรการ	ปัญหา อุปสรรค ที่ไม่สามารถปฏิบัติ ตามมาตรการและแนวทางแก้ไข	ภาพประกอบมาตรการ
<b>8. ป่าไม้และสัตว์ป่า</b> 8.1 ให้ปลูกต้นไม้จำนวน 3 แถว บริเวณด้านบนคัน ทำนบดิน จำนวน 1 แถว และบริเวณด้านล่างคันทำนบ ดินทั้ง 2 ด้าน และปลูกต้นไม้เพิ่มเติมหากพบต้นไม้ล้มตาย ลง โดยพันธุ์ไม้ที่ใช้ปลูกต้องเป็นกล้าไม้ที่มีอายุมากกว่า 1 ปี เพื่อให้มีชั้นเรือนยอดที่แตกต่างกันออกไป ทั้งนี้ให้ พิจารณาปลูกไม้สักเพิ่มเติมด้วย รวมทั้งปลูกไม้พื้นล่าง เช่น หญ้าแฝก เพื่อลดผลกระทบด้านทรัพยากรดินและ การชะล้างพังทลาย	- ทางโครงการได้เตรียมกล้าไม้เพื่อเตรียมปลูก บริเวณคันทำนบแล้วโดยพันธุ์ไม้ที่จะนำมาปลูก ได้แก่ ต้นจามจุรี มะขามป้อม มะค่าโมง ชี้เหล็ก ยอบ้าน อินทนิลน้ำ ขนุน หว้า สัก พะยุง ชงโค และกาสะลอง	- ไม่มี
