ผลการปฏิบัติตามมาตรการป้องกันและ  
แก้ไขผลกระทบสิ่งแวดล้อม

บริษัท ดับเบิ้ลยู-ซินวะ จำกัด เป็นผู้พัฒนาโครงการ RUNESU THONGLOR 5 ปัจจุบัน โครงการฯ ได้ดำเนินการก่อสร้างแล้วเสร็จและได้มีการจัดตั้งนิติบุคคลเข้ามาบริหารจัดการแล้ว โดยตัวโครงการเป็น อาคารอยู่ตั้งอยู่ที่ซอยทองหล่อ 5 (ซอยปอติมาติกลาง) ถนนสุขุมวิท 53 แขวงคลองตันเหนือ เขตวัฒนา กรุงเทพมหานคร บนพื้นที่ 0-3-91 ไร่ (1,564 ตารางเมตร) โดยโครงการได้จัดทำรายงานการวิเคราะห์ผลกระทบสิ่งแวดล้อม และได้ผ่านการพิจารณาเห็นชอบรายงาน ฯ เมื่อวันที่ 26 กันยายน 2560 ตามหนังสือจากสำนักงาน นโยบายและแผนทรัพยากรธรรมชาติและสิ่งแวดล้อม ที่ เลขที่ ทส. 1009.5/12219 โดยหนังสือเห็นชอบได้กำหนด มาตรการป้องกันและแก้ไขผลกระทบสิ่งแวดล้อมและมาตรการติดตามตรวจสอบผลกระทบสิ่งแวดล้อม เพื่อเป็นแนวทางให้โครงการปฏิบัติ รวมไปถึงเสนอรายงานผลการปฏิบัติตามมาตรการฯ ต่อหน่วยงานอนุญาต และหน่วยงานที่เกี่ยวข้อง รวมทั้งสำนักงานนโยบายและแผนทรัพยากรธรรมชาติและสิ่งแวดล้อม (สผ.) ทุก 6 เดือนนั้น

**ตารางที่ 2.2-1 มาตรการป้องกันและแก้ไขผลกระทบสิ่งแวดล้อม โครงการ RUNESU THONGLOR 5 (ระยะดำเนินการ)**

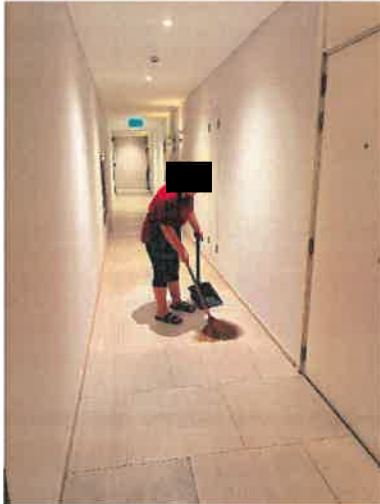
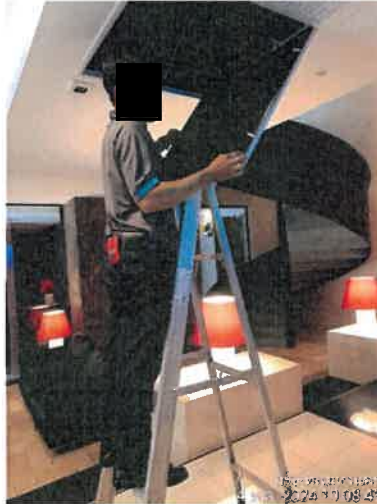
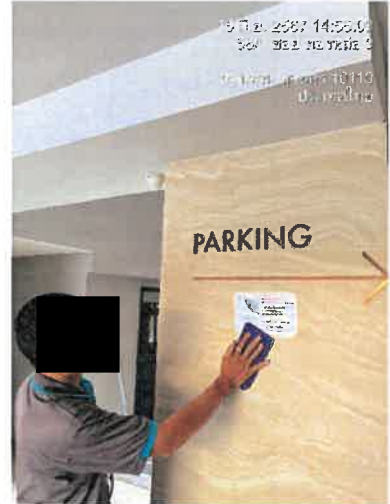
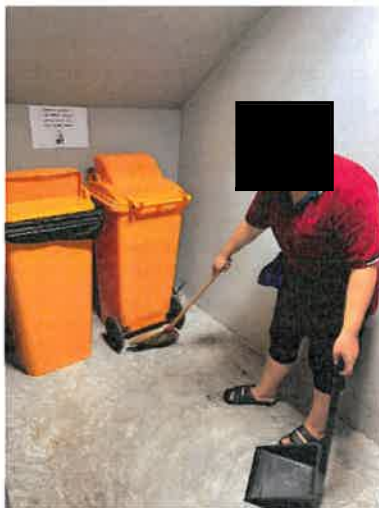
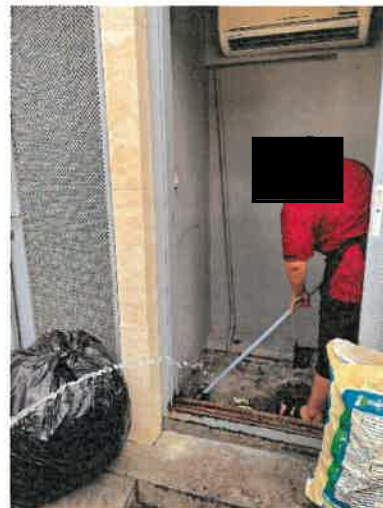
1.1 สภาพภูมิประเทศ	1. ดูแลรักษาความเป็นระเบียบเรียบร้อยภายในโครงการให้อยู่ในสภาพดีอยู่เสมอ	✓ - นิติบุคคลอาคารชุดฯ ได้ว่าจ้าง บริษัท เอ.ดี.คลีนนิ่ง จำกัด ดูแลความสะอาดพื้นที่โครงการให้อยู่ในสภาพดีอยู่เสมอ	-	ภาพที่ 2.2-1 เจ้าหน้าที่ทำความสะอาด ภาคผนวก ค-1 แผนทำความสะอาด

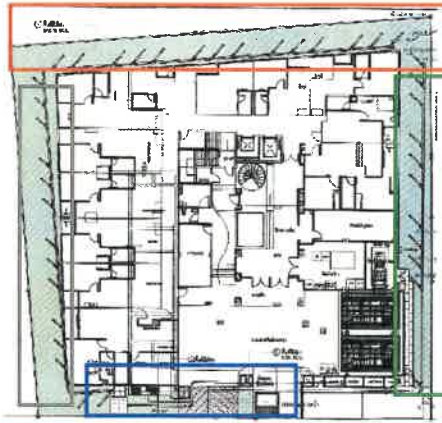
4.8 ด้านความเป็นส่วนตัว	1. ปลูกต้นไม้โดยรอบโครงการเพื่อเป็นแนวกันชน โดยต้นไม้ที่ ปลูกจะเลือกปลูกต้นมะฮอกกานี หนามเสก แคนา บริเวณแนว เขตที่ดิน เพื่อช่วยลดผลกระทบด้านความเป็นส่วนตัวจาก อาคาร โครงการต่ออาคารข้างเคียง	✓ - นิติบุคคลอาคารชุดฯ มีการปลูกต้นไม้ภายในโครงการบริเวณชั้น 1, ชั้นดาดฟ้า และแนวเขตที่ดินของโครงการ โดยพันธุ์ไม้เป็นไป ตามความเหมาะสมของพื้นที่	-	ภาพที่ 2.2-6 พื้นที่สีเขียว โครงการ
