ผลการตรวจติดตามการปฏิบัติตามมาตรการป้องกัน  
และแก้ไขผลกระทบสิ่งแวดล้อม

ผลการติดตามเพื่อตรวจสอบการปฏิบัติตามมาตรการป้องกันและแก้ไขผลกระทบสิ่งแวดล้อมและมาตรการติดตามตรวจสอบคุณภาพของสิ่งแวดล้อม โครงการโรงแรมนครพิกค์ ของบริษัท โรงแรมนครพิกค์ จำกัด (ฉบับประจำเดือนมกราคม-มิถุนายน 2564) ทำการตรวจสอบเมื่อวันที่ 23 มิถุนายน 2564

ตารางที่ 2-1 ผลการปฏิบัติตามมาตรการป้องกันและแก้ไขผลกระทบสิ่งแวดล้อม โครงการโรงแรมนครพิงค์ ของบริษัท โรงแรมนครพิงค์ จำกัด(ระยะดำเนินการ)

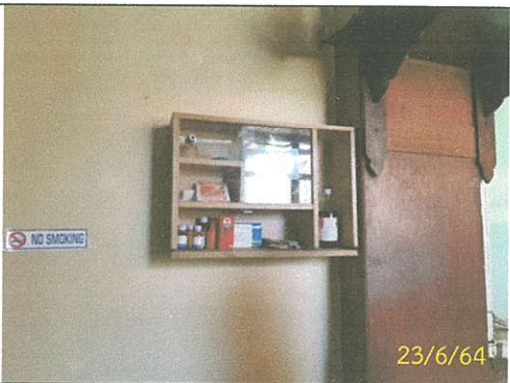
| รูปที่ 2-1 | การปฏิบัติตามมาตรการป้องกันและแก้ไขผลกระทบสิ่งแวดล้อม |

| การประหยัดพลังงานและไฟฟ้า | ตู้ปฐมพยาบาลเบื้องต้น |

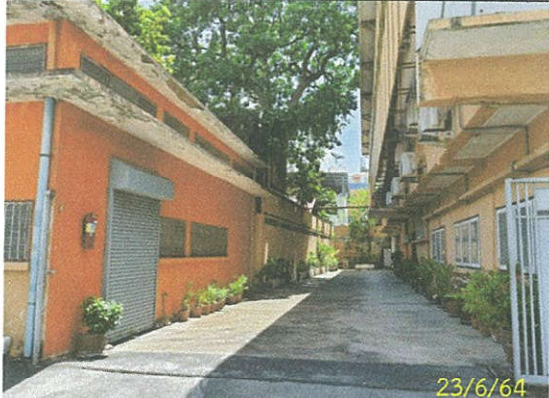
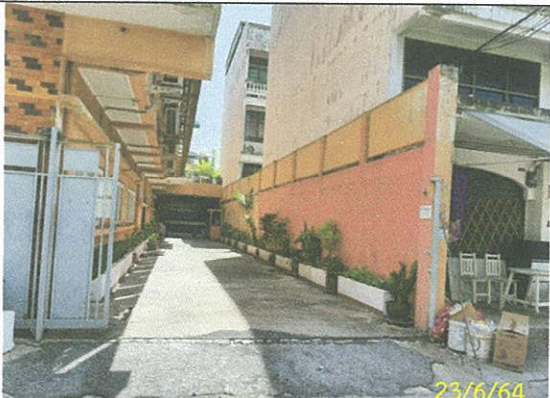
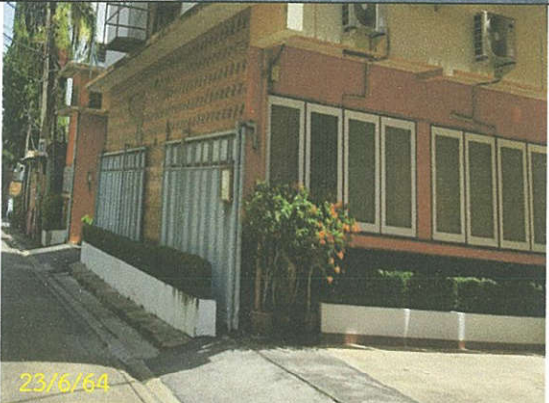
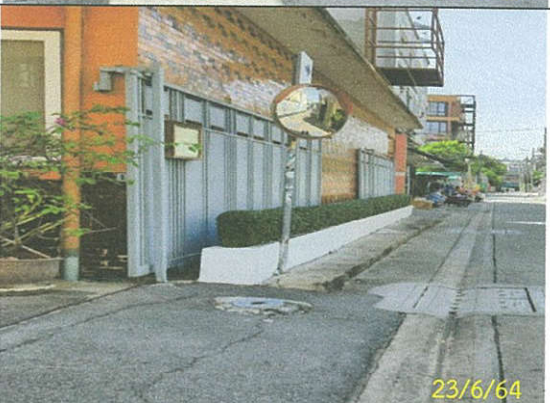
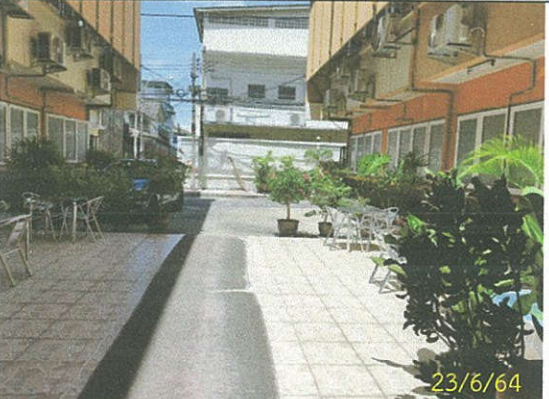
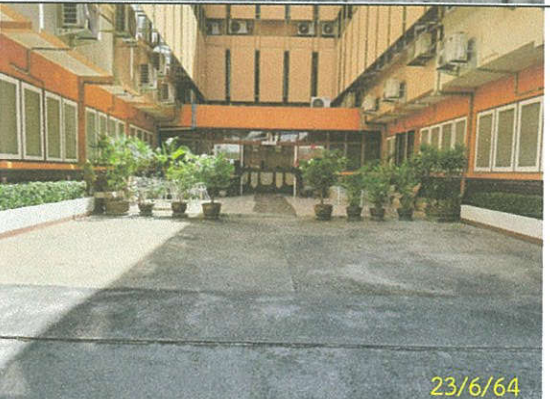
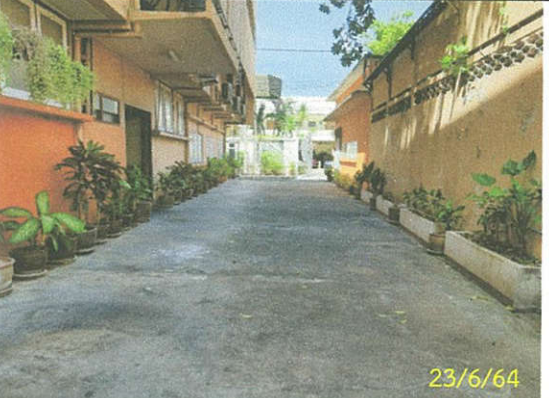
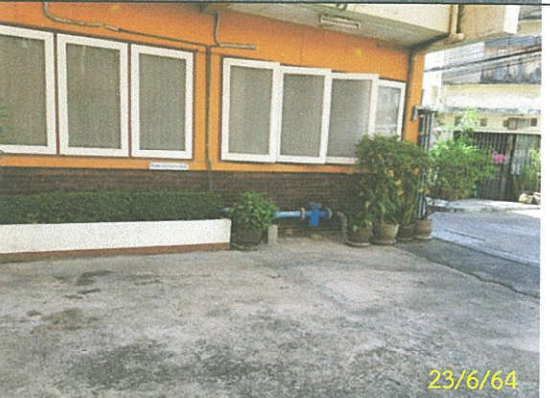
| <p>รูปที่ 2-1(ต่อ)</p> | <p>การปฏิบัติตามมาตรการป้องกันและแก้ไขผลกระทบสิ่งแวดล้อม</p> |

| <p>การป้องกันอัคคีภัย</p> | |
