## บทที่ 1

## 1.1 ความเป็นมาในการจัดทำรายงานการประเมินผลกระทบสิ่งแวดล้อม

- 1.2.1 ชื่อโครงการ : โครงการอาคารชุดพักอาศัย 8 ชั้น ของบริษัท วงศ์พิพัฒน์ จำกัด (ปัจจุบันรู้จักในชื่อ CS Mansion)
- 1.2.2 สถานที่ตั้ง : เลขที่ 18 ซอยวิชรธรรมสาธิต 6 ถนนสุขุมวิท 101/1 แขวงบางนาเหนือ เขตบางนา กรุงเทพมหานคร (ภาพที่ 1.2-1)

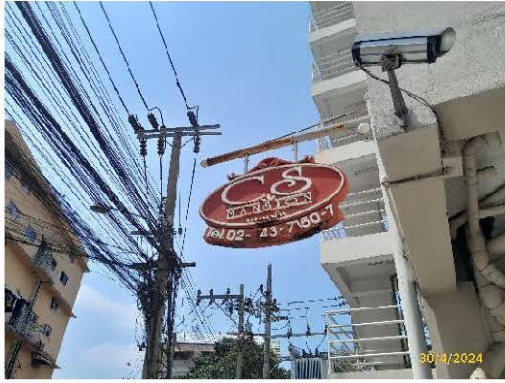
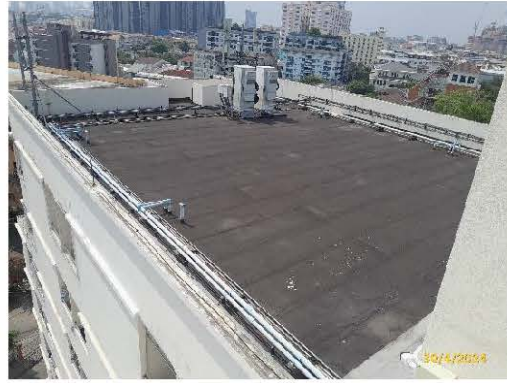
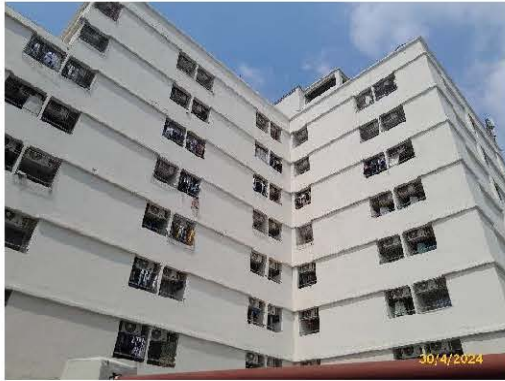
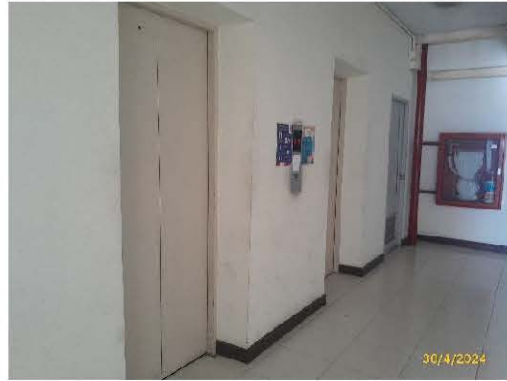
ภาพที่ 1.2-2 สภาพปัจจุบัน

- 1.2.7 ประเภทโครงการ : อาคารอยู่อาศัยรวม (ปัจจุบันดำเนินการแบบห้องพักให้เช่า)
- 1.2.8 สถานภาพปัจจุบัน : โครงการดำเนินการก่อสร้างเสร็จสิ้น และเปิดใช้งานอาคาร รวมไปถึงระบบสาธารณูปโภคทั้งหมด (ภาพที่ 1.2-2 และ ภาคผนวก ข-2)

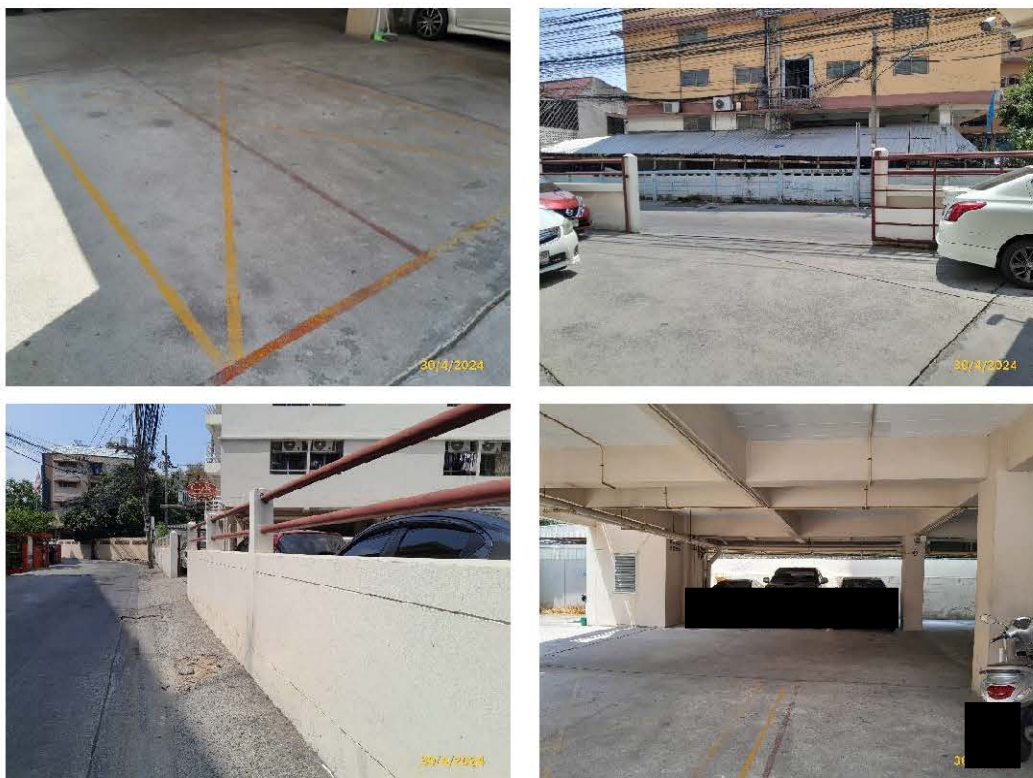
ภาพที่ 1.3.2-1 การคมนาคม

จากการสำรวจเบื้องต้น ณ วันที่เข้าไปสำรวจสภาพปัจจุบันของโครงการพบว่าระบบจราจรและลานจอดรถของโครงการส่วนใหญ่ได้รับการจัดสร้างตามรายละเอียดโครงการที่เสนอไว้ในรายงานการประเมินผลกระทบสิ่งแวดล้อม

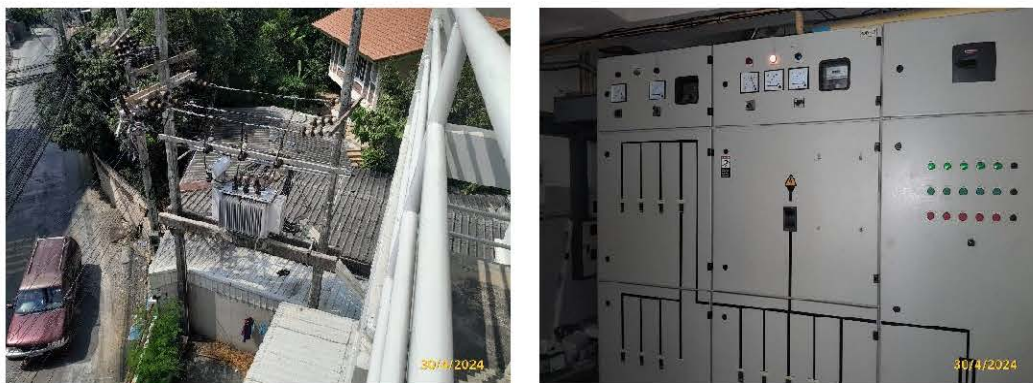
ภาพที่ 1.3.3-1 การใช้ไฟฟ้า

จากการสำรวจเบื้องต้น ณ วันที่เข้าไปสำรวจสภาพปัจจุบันของโครงการพบว่าระบบไฟฟ้าของโครงการส่วนใหญ่ได้รับการจัดสร้างตามรายละเอียดโครงการที่เสนอไว้ในรายงานการประเมินผลกระทบสิ่งแวดล้อม

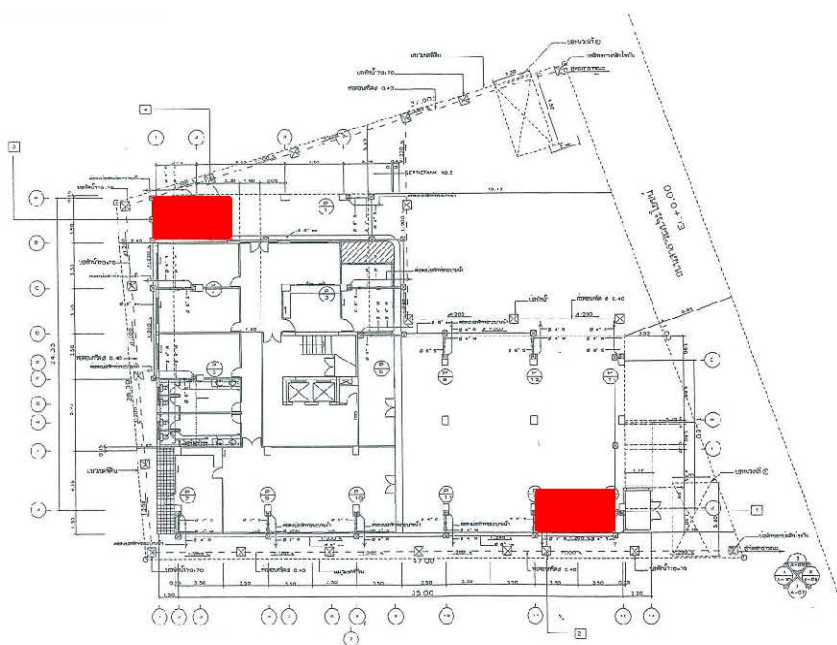
ภาพที่ 1.3.5-1 ที่ตั้งระบบบำบัดน้ำเสียและสิ่งปฏิกูล

จากการตรวจสอบเอกสารและสำรวจเบื้องต้น ณ วันที่เข้าไปสำรวจสภาพปัจจุบันของโครงการพบว่า ปัจจุบันโครงการมีรูปแบบของระบบบำบัดที่แตกต่างจากที่ระบุไว้ อย่างไรก็ตามรูปแบบดังกล่าวยังคงสามารถรองรับน้ำเสียที่เกิดขึ้นได้อย่างมีประสิทธิภาพ

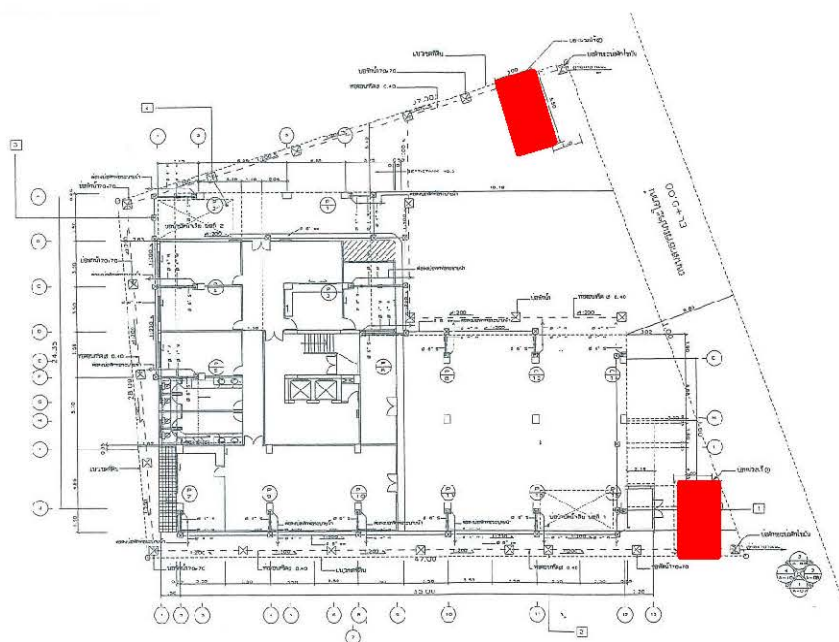
ภาพที่ 1.3.6-1 ที่ตั้งระบบระบายน้ำและการป้องกันน้ำท่วม

จากการตรวจสอบเอกสารและสำรวจเบื้องต้น ณ วันที่เข้าไปสำรวจสภาพปัจจุบันของโครงการ พบว่า ปัจจุบันโครงการมีรูปแบบของระบบระบายน้ำที่แตกต่างจากที่ระบุไว้ อย่างไรก็ตามรูปแบบดังกล่าวยังคงสามารถรองรับน้ำฝนเกิดขึ้นได้อย่างมีประสิทธิภาพ

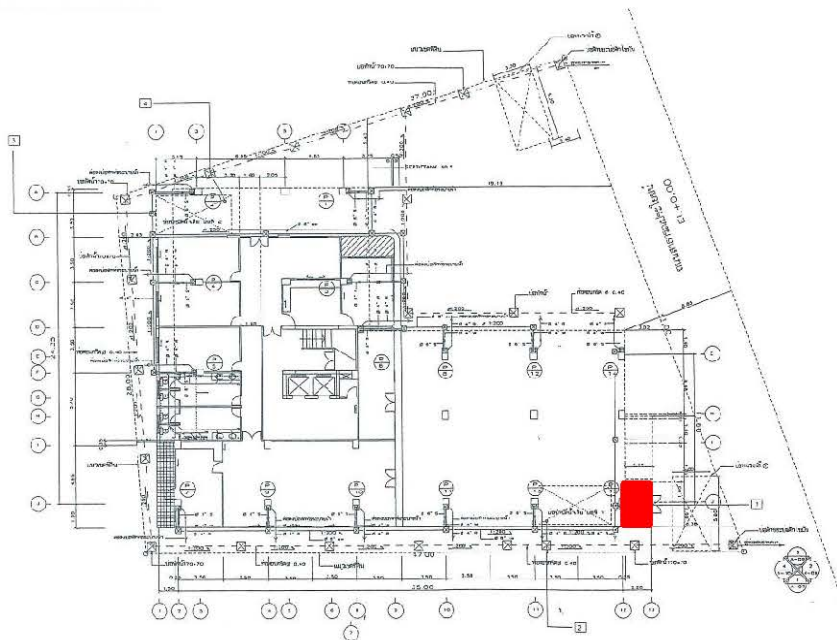
ภาพที่ 1.3.7-1 ที่ตั้งห้องพักมูลฝอยรวม

ห้อง/ชั้น ซึ่งภายในประกอบด้วยถังรองรับมูลฝอยจำนวน 2 ถัง (ถังขยะเปียก และถังขยะแห้ง) ซึ่งเป็นถังขนาด 100 ลิตร โดยโครงการจะจัดให้มีเจ้าหน้าที่ทำการเก็บรวบรวมเป็นประจำทุกวัน ทั้งนี้มูลฝอยทั้งหมดจะถูกรวบรวมมายังบริเวณห้องพักมูลฝอยรวมของโครงการตั้งอยู่บริเวณชั้น 1 ใกล้ทางเข้า-ออก โครงการ อนึ่ง โครงการจัดให้มีการเก็บไปกำจัดโดยสำนักงานเขตฯ เป็นประจำทุก 2 วัน ซึ่งภายหลังจากการเก็บขนพนักงานจะทำความสะอาดเป็นประจำ
