รายงานผลการปฏิบัติตามมาตรการป้องกันและแก้ไขผลกระทบสิ่งแวดล้อม
และมาตรการติดตามตรวจสอบผลกระทบสิ่งแวดล้อม (ระยะดำเนินการ)
ฉบับประจำเดือนมกราคม - มิถุนายน 2567

โครงการ THE GARDEN 9
ของบริษัท อาร์เอเอ โฮลเดอร์ จำกัด ตั้งอยู่เลขที่ 599, 599/1
ถนนลาดกระบัง แขวงลาดกระบัง เขตลาดกระบัง กรุงเทพมหานคร

**รายงานผลการปฏิบัติตามมาตรการป้องกันและแก้ไขผลกระทบสิ่งแวดล้อม
และมาตรการติดตามตรวจสอบผลกระทบสิ่งแวดล้อม
ฉบับที่ 1/2567 มกราคม – มิถุนายน**

ชื่อโครงการ THE GARDEN 9

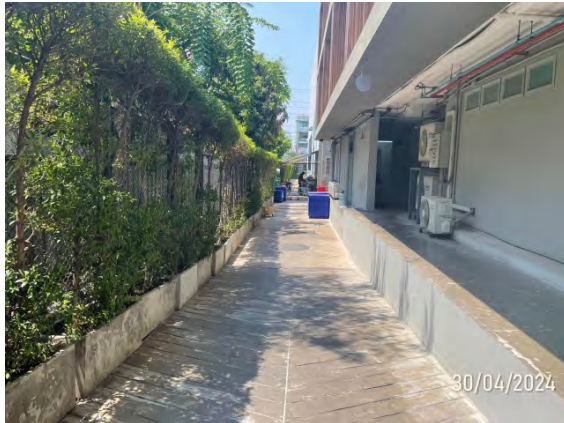
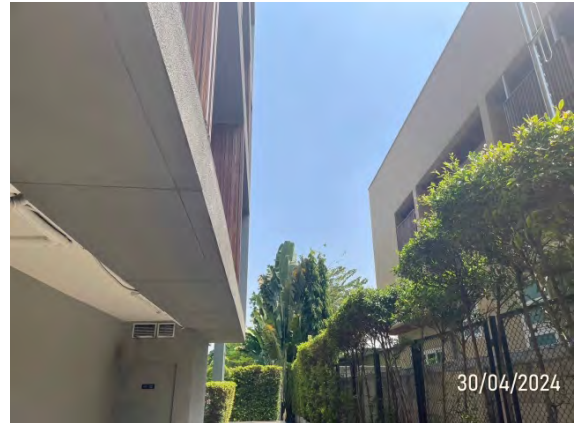
รูปที่ 2-1 พื้นที่ระหว่างอาคารกับแนวเขตที่ดิน

4.4 สุนทรียภาพและการท่องเที่ยว			
1) ออกแบบแนวอาคารของโครงการให้มีระยะห่างจากแนวเขตที่ดินประมาณ 3.35-33.22 เมตร และจัดให้มีรั้วถาวรสูง 2.6 เมตร โดยรอบเขตที่ดินของโครงการและปลูกต้นไม้ ยืนต้น จัดให้มีพื้นที่สีเขียวภายในโครงการรวม 817.43 ตารางเมตร โดยพื้นที่สีเขียวชั้นล่างสำหรับปลูกไม้ยืนต้น. 447.85 ตารางเมตร เพื่อเป็นแนวป้องกันและลดผลกระทบด้านทัศนียภาพและความเป็นส่วนตัวต่อพื้นที่ที่มีเขตที่ดินติดต่อกับโครงการ	- โครงการจัดให้มีกำแพงกันขอบเขตพื้นที่โครงการ และจัดให้มีการปลูกไม้ยืนต้นตามแนวเขตพื้นที่ดิน เพื่อช่วยลดผลกระทบด้านทัศนียภาพและเพิ่มความเป็นส่วนตัวให้แก่ผู้ใช้บริการ	-	- รูปที่ 2-1 - รูปที่ 2-2

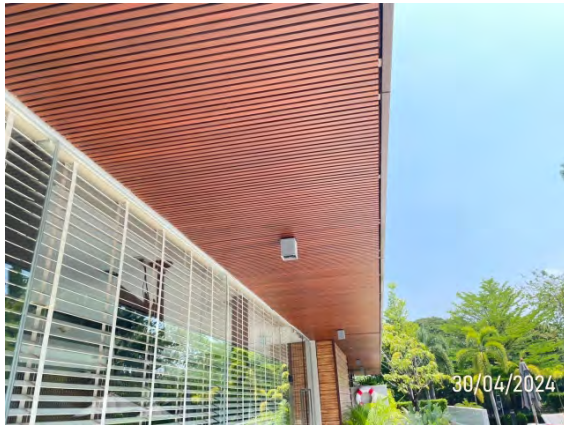
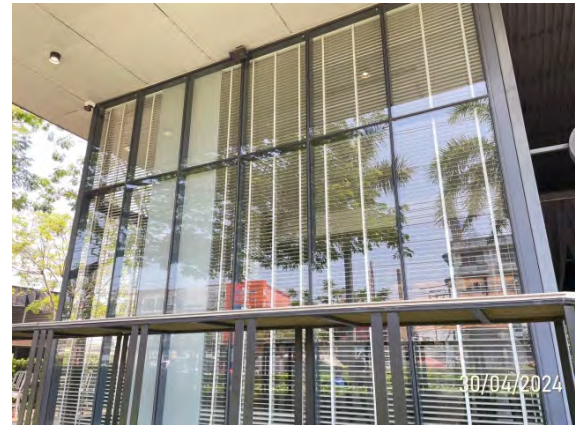
รูปที่ 2-3 ม่านป้องกันแสงแดด

2) ติดตั้งม่านบังสายตาหรือวัสดุกันแสงเพื่อลดผลกระทบด้านความเป็นส่วนตัว	- โครงการมีการติดตั้งม่านบริเวณห้องพักและบริเวณ Lobby เพื่อป้องกันแสงแดดส่องเข้ามาภายใน ช่วยไม่ให้ผู้อยู่ในห้องพักสูงชัน และช่วยลดการใช้เครื่องปรับอากาศ	-	- รูปที่ 2-3
