บทที่ 2

ผลการปฏิบัติตามมาตรการป้องกัน
และแก้ไขผลกระทบสิ่งแวดล้อม
และมาตรการติดตามตรวจสอบ
ผลกระทบสิ่งแวดล้อม

2.1 มาตรการป้องกันและแก้ไขผลกระทบสิ่งแวดล้อม

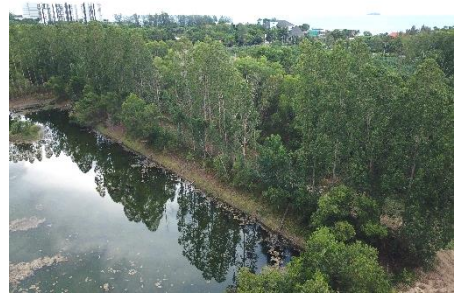
มาตรการป้องกันและแก้ไข ผลกระทบสิ่งแวดล้อม	ผลการปฏิบัติตามมาตรการฯ	ปัญหา อุปสรรค ที่ไม่สามารถปฏิบัติ ตามมาตรการ และแนวทางแก้ไข	ภาพประกอบ
9. ปลุกพืชคลุมดิน เช่น หญ้าแฝก พืชตระกูลถั่ว และไม้ยืนต้นโตเร็ว เช่น ยูคาลิปตัส สนทะเล สน ประติพัทธ์ เสม็ด กระถินณรงค์ กระถินเทพา และ กระถินยักษ์ เป็นต้น หรือไม้ชนิดอื่นตามความ เหมาะสมในบริเวณที่เอื้ออำนวยต่อการปลูก คือ บริเวณพื้นที่เว้นการทำเหมืองที่มีสภาพเป็นพื้นที่เปิด โล่ง เพื่อเป็นแนวเขตพื้นที่กันชน (Buffer Zone) เพื่อลดผลกระทบ ซึ่งได้แก่ การชะล้างพังทลายของ ดิน ฝุ่นละออง เสียงดัง และทัศนียภาพบริเวณพื้นที่ โครงการ	- มีการปลูกยูคาลิปตัสและกระถินณรงค์เสริมบริเวณ คันทำนบและแนวเว้นเขตไม่ทำเหมือง	- ไม่มี

ต้นยูคาลิปตัสบริเวณพื้นที่เว้นการทำเหมือง

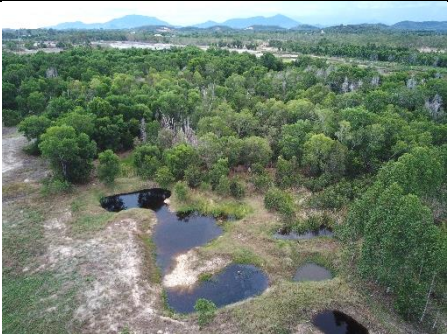
มาตรการป้องกันและแก้ไขผลกระทบสิ่งแวดล้อม	ผลการปฏิบัติตามมาตรการฯ	ปัญหา อุปสรรค ที่ไม่สามารถปฏิบัติตามมาตรการ และแนวทางแก้ไข	ภาพประกอบ
2.ให้คงสภาพพื้นที่ป่า (เช่น ยูคาลิปตัส กระถินณรงค์ เป็นต้น) ไว้ก่อนโดยเฉพาะในบริเวณพื้นที่เว้นการทำเหมือง หรือบริเวณพื้นที่ที่ยังไม่เกี่ยวข้องกับการทำเหมือง ทั้งนี้ เพื่อเป็นแนวป้องกันผลกระทบ (Buffer Zone) อีกทางหนึ่ง	- มีการกำหนดขอบเขตพื้นที่ทำเหมืองที่ชัดเจนสำหรับในบริเวณที่ไม่เกี่ยวข้องได้มีการคงสภาพพื้นที่เดิมไว้	- ไม่มี

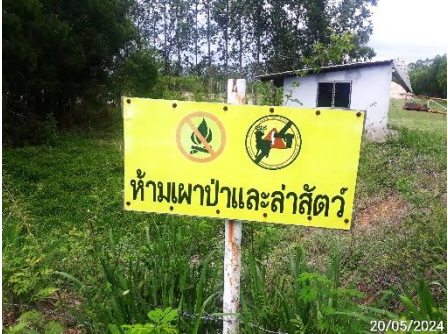
<p>ป้ายห้ามจุดไฟ/ห้ามล่าสัตว์</p>

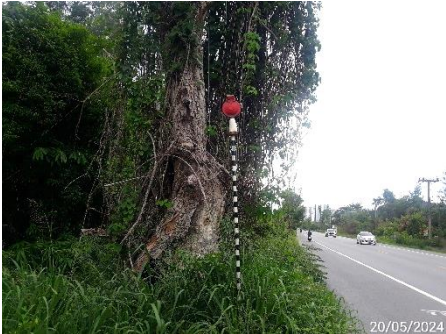
<p>สัญญาณไฟบริเวณทางเข้า-ออก</p>

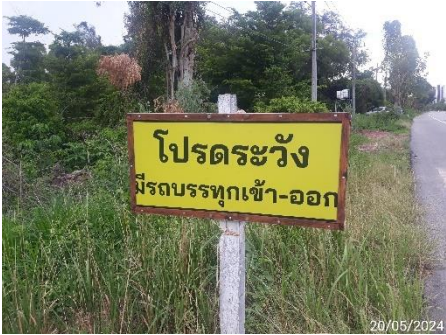
มาตรการป้องกันและแก้ไขผลกระทบสิ่งแวดล้อม	ผลการปฏิบัติตามมาตรการฯ	ปัญหา อุปสรรค ที่ไม่สามารถปฏิบัติตามมาตรการ และแนวทางแก้ไข	ภาพประกอบ
<p>3. คุณค่าการใช้ประโยชน์ของมนุษย์</p> <p>การคมนาคม</p> <p>1. จัดทำป้ายสัญญาณเตือน เช่น ป้ายเตือนให้ระวัง และชะลอความเร็ว และสัญญาณไฟกระพริบบริเวณริมเส้นทางขนส่งแร่ เพื่อส่งเสริมความปลอดภัยและลดอุบัติเหตุต่างๆ ที่อาจเกิดขึ้นต่อประชาชนในชุมชนตลอดแนวเส้นทางขนส่งแร่ พร้อมทั้งดูแลป้ายและสัญญาณเตือนภัยให้อยู่ในสภาพพร้อมใช้งานอยู่เสมอ</p>	<p>- มีการติดตั้งสัญญาณไฟเลนบริเวณทางเข้า-ออก ประทานบัตร ในช่วงที่มีการขนส่งแร่ออกสู่ทางหลวงหมายเลข 3145</p> <p>- มีการติดตั้งป้ายเตือนรถบรรทุกและชะลอความเร็วบริเวณริมเส้นทางขนส่งแร่ของโครงการ</p>	<p>- ไม่มี</p>	<div>

<p>ป้ายเตือนระวังรถบรรทุก</p></div>

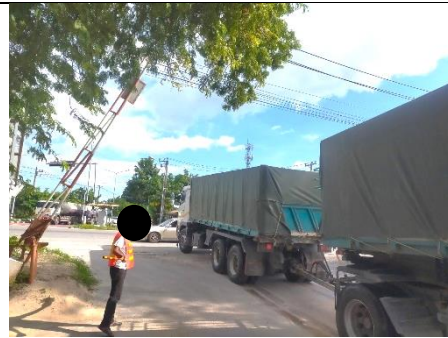
มาตรการป้องกันและแก้ไข ผลกระทบสิ่งแวดล้อม	ผลการปฏิบัติตามมาตรการฯ	ปัญหา อุปสรรค ที่ไม่สามารถปฏิบัติ ตามมาตรการ และแนวทางแก้ไข	ภาพประกอบ
2. จัดเจ้าหน้าที่กำกับการจราจร บริเวณปาก ทางเข้า-ออกโครงการที่เชื่อมต่อกับทางหลวง หมายเลข 3145	- ในช่วงที่มีรถบรรทุกทุกแรงขับส่งออกสู่ทางหลวง หมายเลข 3145 ได้มีเจ้าหน้าที่คอยอำนวยความสะดวก การจราจร	- ไม่มี

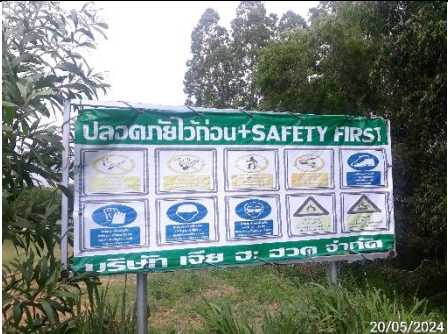
มาตรการป้องกันและแก้ไขผลกระทบสิ่งแวดล้อม	ผลการปฏิบัติตามมาตรการฯ	ปัญหา อุปสรรค ที่ไม่สามารถปฏิบัติตามมาตรการ และแนวทางแก้ไข	ภาพประกอบ
2. กำหนดกฎระเบียบ ข้อบังคับ ที่ชัดเจนและเข้มงวด เพื่อควบคุมพนักงานมิให้สร้างความเดือดร้อนแก่ประชาชนภายในชุมชน พร้อมทั้งหลีกเลี่ยงผลกระทบทางสังคมที่อาจตามมา	- โครงการได้กำชับพนักงานมิให้สร้างความเดือดร้อนแก่ราษฎรที่อยู่ในบริเวณใกล้เคียง	- ไม่มี

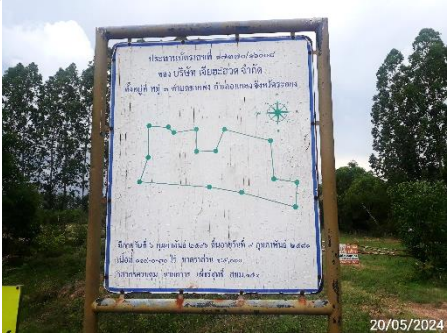
<p>ป้ายแสดงรายละเอียดเกี่ยวกับประทานบัตร</p>

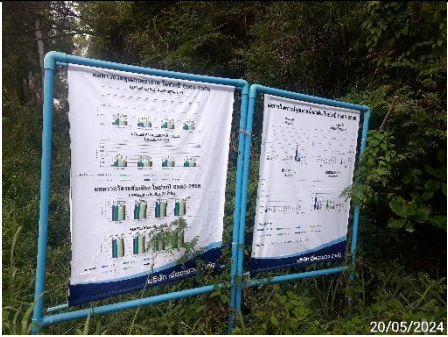
มาตรการป้องกันและแก้ไขผลกระทบสิ่งแวดล้อม	ผลการปฏิบัติตามมาตรการฯ	ปัญหา อุปสรรค ที่ไม่สามารถปฏิบัติตามมาตรการ และแนวทางแก้ไข	ภาพประกอบ
2. ให้ประชาสัมพันธ์ข้อมูลเกี่ยวกับการดำเนินงานของโครงการและมาตรการป้องกันและแก้ไขผลกระทบสิ่งแวดล้อมที่ผ่านความเห็นชอบจากสำนักงานนโยบายและแผนทรัพยากรธรรมชาติและสิ่งแวดล้อม ให้ประชาชนในชุมชนใกล้เคียงและหน่วยงานสาธารณสุขในพื้นที่รับทราบอย่างทั่วถึง โดยติดตั้งป้ายประชาสัมพันธ์ขนาดใหญ่ สามารถมองเห็นได้ชัดเจน คนในชุมชนสามารถเข้าถึงข้อมูลได้ง่าย	- ได้มีการประชาสัมพันธ์ข้อมูลของโครงการผ่านทางผู้นำชุมชนและคณะกรรมการมวลชนสัมพันธ์	- ไม่มี

<p>ป้ายประชาสัมพันธ์ผลการตรวจวัดสิ่งแวดล้อมบริเวณด้านหน้าโครงการ</p>

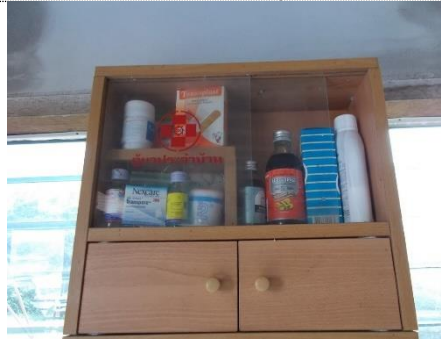
<p>อุปกรณ์ปฐมพยาบาลและยาเวชภัณฑ์</p>

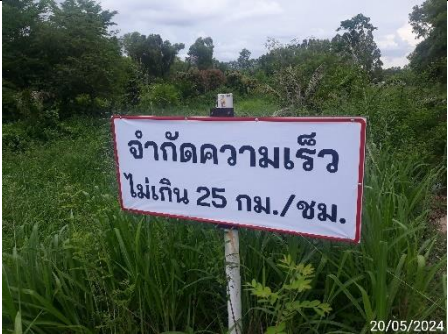
<p>20/05/2024</p><p>ป้ายจำกัดความเร็ว</p>

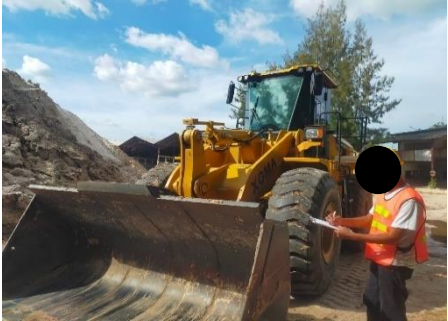
<p>เจ้าหน้าที่ตรวจเช็คสภาพรถบรรทุกอยู่เป็นประจำ</p></div>

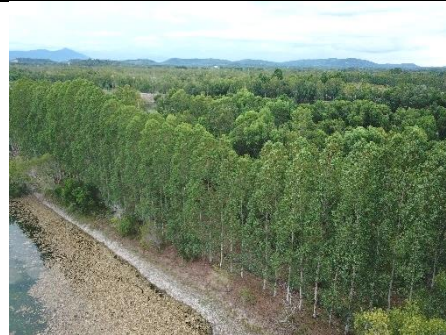
มาตรการป้องกันและแก้ไข ผลกระทบสิ่งแวดล้อม	ผลการปฏิบัติตามมาตรการฯ	ปัญหา อุปสรรค ที่ไม่สามารถปฏิบัติ ตามมาตรการ และแนวทางแก้ไข	ภาพประกอบ
5. ให้ทำการปลูกไม้ยืนต้นโตเร็ว เช่น ยูคาลิปตัส สนทะเล สนประดิพัทธ์ เสมีด กระถินณรงค์ กระถิน เทพ และกระถินยักษ์ หรือไม้ชนิดอื่นตามความ เหมาะสม บริเวณคันทำนบดินล้อมรอบบ่อเหมือง และพื้นที่เว้นการทำเหมืองที่มีสภาพเป็นพื้นที่เปิด โล่ง เพื่อเป็นแนวเขตพื้นที่กันชน (Buffer Zone) ช่วยลดซับเสียงจากการทำงานของอุปกรณ์ และ เครื่องจักรต่าง ๆ ได้	- มีการปลูกต้นไม้โตเร็ว (ยูคาลิปตัส) และกระถิน ณรงค์ เสริมบริเวณคันทำนบภายในพื้นที่โครงการ และพื้นที่เว้นไม่ทำเหมือง	- ไม่มี

ต้นยูคาลิปตัสบนคันทำนบ

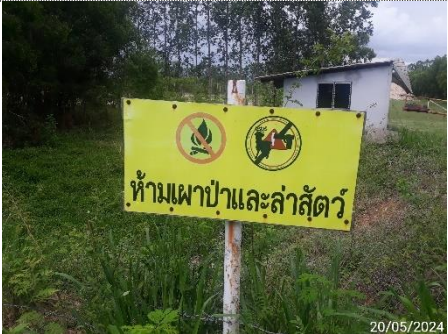
3. ควบคุมและดูแลให้มีการจุดไฟเผา หรือกระทำการใดๆ ที่อาจจะก่อให้เกิดไฟไหม้บริเวณพื้นที่โครงการและบริเวณพื้นที่ป่าใกล้เคียง เช่น การทิ้งก้นบุหรี่หรือการจุดไฟเพื่อประกอบอาหาร รวมถึงดูแลให้พนักงานปฏิบัติตามอย่างเคร่งครัด และหากพบเห็นไฟป่าในบริเวณใกล้เคียงให้ช่วยกันดับไฟเสียแต่ต้นเพื่อมิให้ไฟขยายเป็นวงกว้าง หากไฟรุนแรงไม่สามารถดับได้ ให้รีบแจ้งหน่วยงานภาคสนามของกรมป่าไม้ที่อยู่ใกล้เคียง เพื่อส่งเจ้าหน้าที่เข้ามาช่วยดับไฟโดยทันที	- โครงการได้ติดป้ายเตือนห้ามมิให้คนงานจุดไฟเผาป่าในพื้นที่โครงการและใกล้เคียง รวมทั้งกำชับคนงานห้ามมิให้เข้าไปบุกรุกแผ้วถางป่าในพื้นที่โครงการและใกล้เคียง	- ไม่มี

<p>ป้ายห้ามจุดไฟ/ห้ามล่าสัตว์</p>

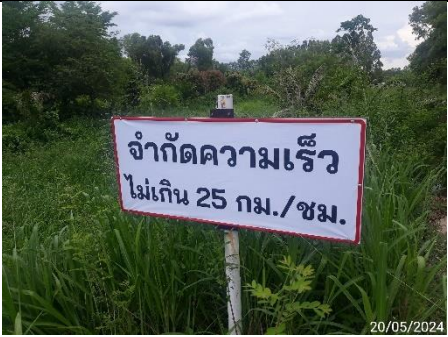
3.2 การคมนาคม 1. การบรรทุกแร่ ให้ตรวจสอบปริมาณแร่ที่ใส่ในรถบรรทุก ให้น้ำหนักแร่ไม่เกินพิกัดน้ำหนักที่กฎหมายกำหนด เพื่อป้องกันเส้นทางถนนชำรุด และป้องกันการเกิดอุบัติเหตุจากการบรรทุกเกินพิกัด และควบคุมความเร็วของรถ โดยเฉพาะช่วงถนนดินลูกรังและช่วงที่ผ่านชุมชนจะต้องใช้ความเร็วไม่เกิน 25 กิโลเมตร/ชั่วโมง	- มีการติดตั้งป้ายเตือนรถบรรทุกและชะลอความเร็วบริเวณริมเส้นทางขนส่งแร่ของโครงการ - มีการกักขังพนักงานขับรถให้ใช้ความเร็วไม่เกิน 25 กม./ชม.	- ไม่มี

<p>ป้ายจำกัดความเร็ว</p>

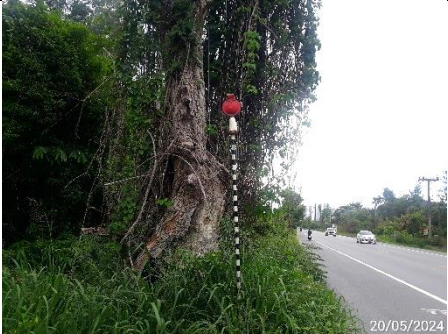
มาตรการป้องกันและแก้ไข ผลกระทบสิ่งแวดล้อม	ผลการปฏิบัติตามมาตรการฯ	ปัญหา อุปสรรค ที่ไม่สามารถปฏิบัติ ตามมาตรการ และแนวทางแก้ไข	ภาพประกอบ
2. จัดทำป้ายสัญญาณเตือน เช่น ป้ายเตือนให้ ระวังและชะลอความเร็ว และสัญญาณไฟกระพริบ บริเวณริมเส้นทางขนส่งแร่ เพื่อส่งเสริมความ ปลอดภัยและลดอุบัติเหตุต่างๆ ที่อาจเกิดขึ้นต่อ ประชาชนในชุมชนตลอดแนวเส้นทางขนส่งแร่พร้อม ทั้งดูแลป้ายและสัญญาณเตือนภัยให้อยู่ในสภาพ พร้อมใช้งานอยู่เสมอ	<ul style="list-style-type: none">- มีการติดตั้งสัญญาณไซเลนบริเวณทางเข้า-ออก ประทานบัตร ในช่วงที่มีการขนส่งแร่ออกสู่ทาง หลวงหมายเลข 3145- มีการติดตั้งป้ายเตือนรถบรรทุกและชะลอความเร็ว บริเวณริมเส้นทางขนส่งแร่ของโครงการ โดยเฉพาะบริเวณทางหลวงหมายเลข 3145 ก่อน ถึงทางเข้า-ออกโครงการ	- ไม่มี

สัญญาณไฟบริเวณทางเข้า-ออก

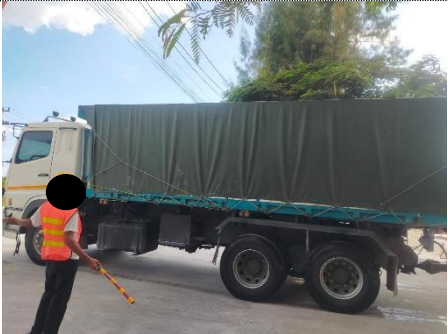
3. ในการบรรทุกแร่ออกนอกพื้นที่โครงการทุกครั้ง จะต้องปิดฝากระบะข้าง และกระบะท้ายของ รถบรรทุกแร่ และต้องใช้ผ้าคลุมรถ ให้เรียบร้อยเพื่อ ป้องกันการร่วงหล่นของเศษแร่ และป้องกันการเกิด ฝุ่นละอองฟุ้งกระจายในระหว่างการขนส่ง	<ul style="list-style-type: none">- มีการกำชับพนักงานขับรถบรรทุกให้ปิดคลุม กระบะบรรทุกให้มิดชิดก่อนขนส่งแร่ออกสู่พื้นที่ ภายนอก	- ไม่มี

รถบรรทุกปิดคลุมผ้าใบอย่างมิดชิด

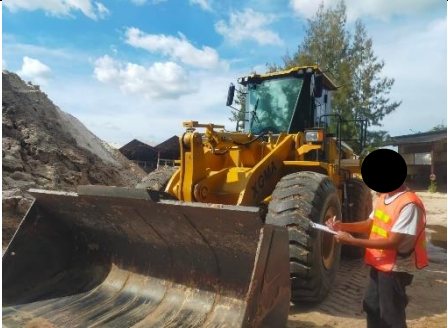
มาตรการป้องกันและแก้ไขผลกระทบสิ่งแวดล้อม	ผลการปฏิบัติตามมาตรการฯ	ปัญหา อุปสรรค ที่ไม่สามารถปฏิบัติตามมาตรการ และแนวทางแก้ไข	ภาพประกอบ
4. ทำการตรวจเช็คสภาพรถยนต์ เช่น ระบบห้ามล้อ ระบบไฟฟ้า การทำงานของเครื่องยนต์ระบบเกียร์ และอื่นๆ ให้อยู่ในสภาพที่ใช้งานได้ดีและปลอดภัยอยู่เสมอ	- มีการตรวจเช็คสภาพรถยนต์อยู่เป็นประจำ เพื่อความปลอดภัยในการใช้งาน	- ไม่มี

เจ้าหน้าที่ตรวจเช็คสภาพรถยนต์อยู่เป็นประจำ

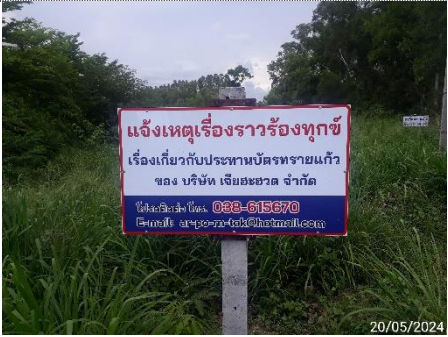
ป้ายแจ้งเหตุเรื่องร้องทุกข์

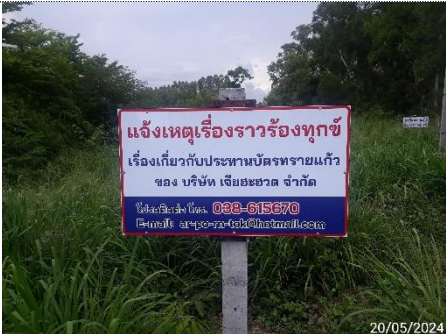
<p>ป้ายแจ้งเหตุเรื่องร้องทุกข์</p>

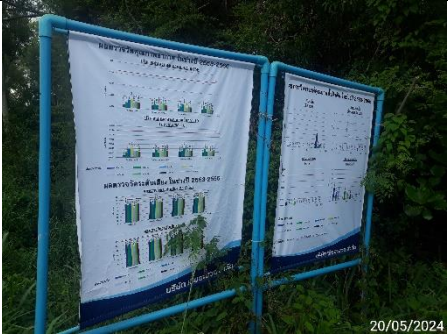
มาตรการป้องกันและแก้ไขผลกระทบสิ่งแวดล้อม	ผลการปฏิบัติตามมาตรการฯ	ปัญหา อุปสรรค ที่ไม่สามารถปฏิบัติตามมาตรการ และแนวทางแก้ไข	ภาพประกอบ
5. ให้มีการประชาสัมพันธ์ข้อมูลเกี่ยวกับผลการปฏิบัติตามมาตรการป้องกันและแก้ไขผลกระทบสิ่งแวดล้อม และผลการแก้ไขปัญหาข้อร้องเรียนต่างๆ (ถ้ามี) ได้แก่ ผลการติดตามตรวจสอบผลกระทบสิ่งแวดล้อม ผลการดำเนินการตามมาตรการป้องกัน หรือลดผลกระทบสิ่งแวดล้อมที่อาจมีผลกระทบต่อสุขภาพของประชาชน แก่ ชุมชน โรงพยาบาลส่งเสริมสุขภาพประจำตำบล สาธารณสุขอำเภอ และสาธารณสุขจังหวัด โดยติดตั้งป้ายประชาสัมพันธ์ขนาดใหญ่สามารถมองเห็นได้ชัดเจน ประชาชนในชุมชนสามารถเข้าถึงข้อมูลได้ง่าย	<ul style="list-style-type: none">- ได้มีการประชาสัมพันธ์ข้อมูลเกี่ยวกับการดำเนินโครงการ ผลการปฏิบัติตามเงื่อนไขสิ่งแวดล้อม และผลการตรวจวัดคุณภาพสิ่งแวดล้อม ให้ชุมชนใกล้เคียงได้รับทราบ ผ่านทางคณะกรรมการมวลชนสัมพันธ์ และผู้นำชุมชน- ได้มีการติดป้ายประกาศเกี่ยวกับผลการตรวจวัดคุณภาพสิ่งแวดล้อมไว้บริเวณด้านหน้าโครงการ	- ไม่มี

<p>ป้ายประชาสัมพันธ์ผลการตรวจวัดสิ่งแวดล้อมบริเวณด้านหน้าโครงการ</p>

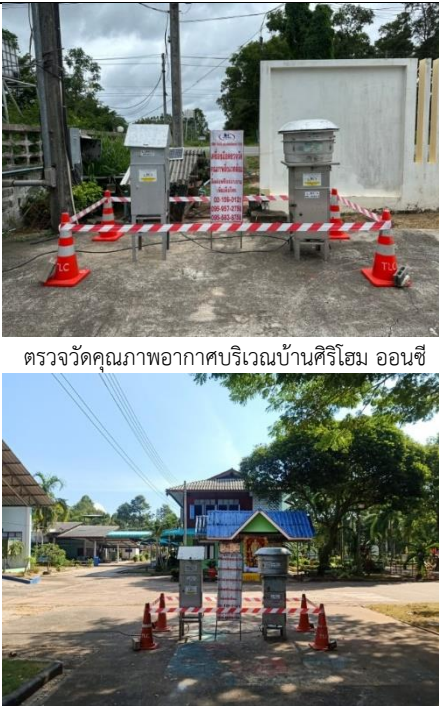
มาตรการติดตามตรวจสอบ ผลกระทบสิ่งแวดล้อม	ผลการปฏิบัติตามมาตรการฯ	ปัญหา อุปสรรค ที่ไม่สามารถปฏิบัติ ตามมาตรการ และแนวทางแก้ไข	ภาพประกอบ
<p>1. คุณภาพอากาศ ให้ตรวจวัดปริมาณฝุ่นละอองแขวนลอยใน บรรยากาศ (TSP) เฉลี่ยในรอบ 24 ชั่วโมง และฝุ่น ละอองขนาดเล็ก PM-10 โดยใช้เครื่อง High Volume Air Sampler จำนวน 4 สถานี ได้แก่</p> <ol style="list-style-type: none"> 1. บ้านศิริโฮม ออนซี 2. โรงเรียนมาบเหลาชะโอน 3. บ้านอ่าวเจริญ (ฝั่งโขง) 4. บ้านหนองสะพาน <p>ปีละ 2 ครั้ง เป็นเวลา 3 วันต่อเนื่อง ในช่วง เดือนมีนาคมถึงเมษายน จำนวน 1 ครั้ง และ ในช่วงเดือนพฤศจิกายนถึงธันวาคม จำนวน 1 ครั้ง</p>	<p>- จากการตรวจวัดคุณภาพอากาศในรูปของปริมาณฝุ่น ละอองแขวนลอยรวม และปริมาณฝุ่นละอองขนาด เล็ก จำนวน 4 สถานี ตามเงื่อนไข ในช่วงวันที่ 22- 25 เมษายน 2567 พบว่า มีค่า TSP อยู่ในช่วง 0.052-0.061 มิลลิกรัม/ลูกบาศก์เมตร ส่วนปริมาณ PM-10 มีค่าอยู่ในช่วง 0.021-0.031 มิลลิกรัม/ ลูกบาศก์เมตร ซึ่งมีค่าอยู่ในเกณฑ์มาตรฐานของทาง ราชการ</p>	<p>- ไม่มี</p>

<p>ตรวจวัดคุณภาพอากาศบริเวณบ้านศิริโฮม ออนซี</p> <p>ตรวจวัดคุณภาพอากาศบริเวณ รร.มาบเหลาชะโอน</p>

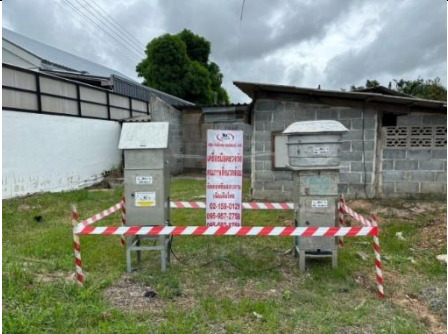
<p>ตรวจวัดคุณภาพอากาศ บริเวณบ้านอ่าวเจริญ (ฝั่งโขง)</p>

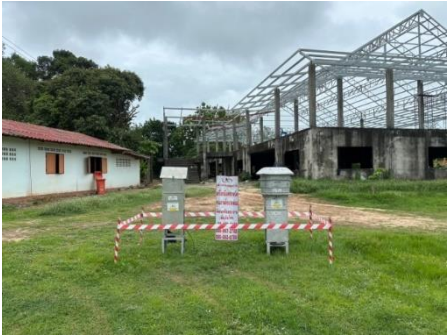
<p>ตรวจวัดคุณภาพอากาศบริเวณบ้านหนองสะพาน</p>

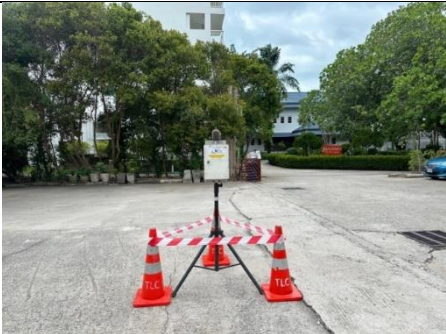
มาตรการติดตามตรวจสอบ ผลกระทบสิ่งแวดล้อม	ผลการปฏิบัติตามมาตรการฯ	ปัญหา อุปสรรค ที่ไม่สามารถปฏิบัติ ตามมาตรการ และแนวทางแก้ไข	ภาพประกอบ
<p>2. เสียง</p> <p>ให้ตรวจวัดระดับความดังของเสียงเฉลี่ย โดยทั่วไปในรอบ 24 ชั่วโมง (Leq 24 hr.) และ ระดับเสียงสูงสุด (Lmax) โดยใช้เครื่องวัดเสียง (Sound Level Meter) จำนวน 4 สถานี ได้แก่</p> <ol style="list-style-type: none"> 1. บ้านศิริโฮม ออนซี 2. โรงเรียนมาบเหลาชะโอน 3. บ้านอ่าวเจริญ (ฝั่งโขง) 4. บ้านหนองสะพาน <p>ปีละ 2 ครั้ง เป็นเวลา 3 วันต่อเนื่อง ในช่วง เดือนมีนาคมถึงเมษายน จำนวน 1 ครั้ง และ ในช่วงเดือนพฤศจิกายนถึงธันวาคม จำนวน 1 ครั้ง</p>	<p>- จากการตรวจวัดระดับเสียงในช่วงวันที่ 22-25 เมษายน 2567 จำนวน 4 สถานี ตามเงื่อนไข พบว่า มีค่าระดับเสียงเฉลี่ย 24 ชั่วโมงอยู่ในช่วง 50.3-53.3 เดซิเบล เอ และค่าระดับเสียงสูงสุด อยู่ในช่วง 75.1-80.7 เดซิเบล เอ ซึ่งมีค่าอยู่ในเกณฑ์มาตรฐานของทางราชการ</p>	<p>- ไม่มี</p>

<p>ตรวจวัดระดับเสียงบริเวณบ้านศิริโฮม ออนซี</p>

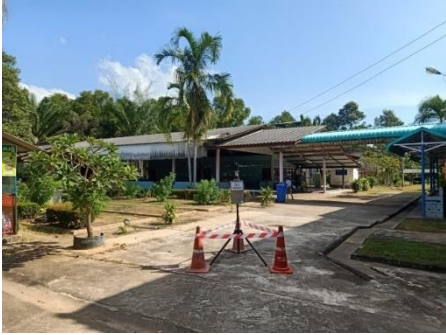
<p>ตรวจวัดระดับเสียงบริเวณ รร.มาบเหลาชะโอน</p>

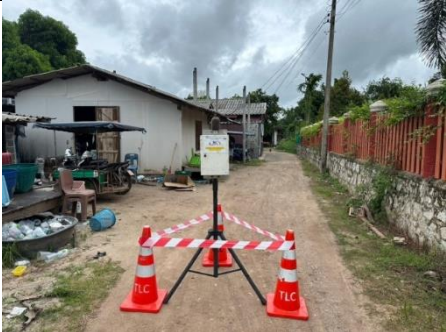
<p>ตรวจวัดระดับเสียงบริเวณบ้านอ่าวเจริญ (ฝั่งโขง)</p>

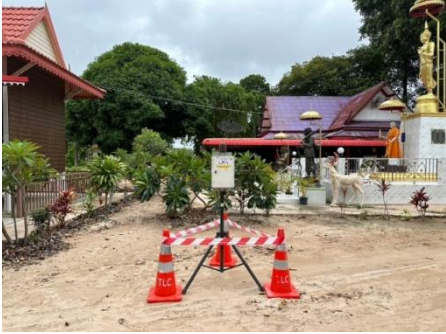
<p>ตรวจวัดระดับเสียงบริเวณบ้านหนองสะพาน</p>

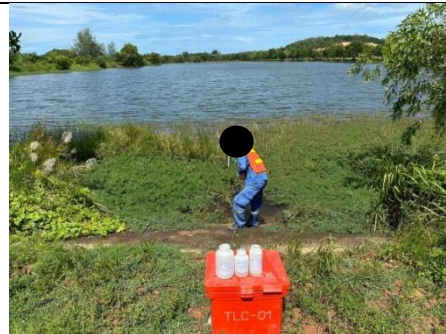
มาตรการติดตามตรวจสอบ ผลกระทบสิ่งแวดล้อม	ผลการปฏิบัติตามมาตรการฯ	ปัญหา อุปสรรค ที่ไม่สามารถปฏิบัติ ตามมาตรการ และแนวทางแก้ไข	ภาพประกอบ
<p>3. คุณภาพน้ำ ให้ตรวจวิเคราะห์คุณภาพน้ำผิวดิน และน้ำใต้ดิน โดยวิเคราะห์ค่า pH, Total Suspended Solids, Total Dissolved Solids, Total Hardness, Turbidity, Total Iron, Sulfate, Arsenic, Cadmium และ Lead น้ำผิวดิน จำนวน 3 สถานี ได้แก่</p> <ol style="list-style-type: none"> 1. บึงจ่ารุง 2. บึงสำนักใหญ่ 3. คลองตาม่วง <p>น้ำใต้ดิน จำนวน 2 สถานี ได้แก่</p> <ol style="list-style-type: none"> 1. น้ำบ่อต้นวัดพลงไสว 2. น้ำบ่อต้นบ้านหนองสะพาน <p>ปีละ 2 ครั้ง ในช่วงเดือนมีนาคมถึงเมษายน จำนวน 1 ครั้ง และในช่วงเดือนพฤศจิกายนถึงธันวาคม จำนวน 1 ครั้ง</p>	<ul style="list-style-type: none"> - จากการเก็บตัวอย่างน้ำผิวดินและน้ำใต้ดินจำนวน 5 สถานี ตามเงื่อนไข โดยทำการเก็บตัวอย่างในวันที่ 23 เมษายน 2567 พบว่า ดัชนีต่างๆ ที่ทำการวิเคราะห์มีค่าอยู่ในเกณฑ์มาตรฐานที่ทางราชการกำหนด - ทั้งนี้ปัจจุบันบ่อน้ำต้นวัดพลงไสวไม่ได้ใช้ประโยชน์แล้ว บริษัทที่ปรึกษาจึงหารือกับทางโครงการและย้ายจุดเก็บตัวอย่างน้ำใต้ดินไปยังบ่อน้ำต้นโรงเรียนวัดพลงไสว ที่อยู่ห่างออกไปทางทิศตะวันออกประมาณ 180 เมตร 	- ไม่มี

<p>เก็บตัวอย่างน้ำบริเวณบึงจ่ารุง</p>

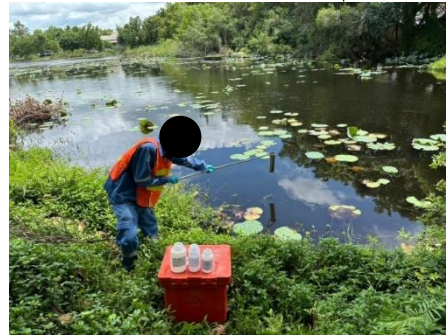
<p>เก็บตัวอย่างน้ำบริเวณบึงสำนักใหญ่</p>

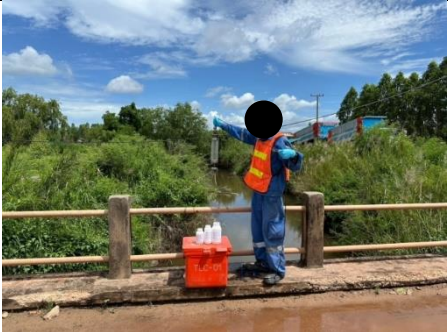
<p>เก็บตัวอย่างน้ำบริเวณคลองตาม่วง</p>

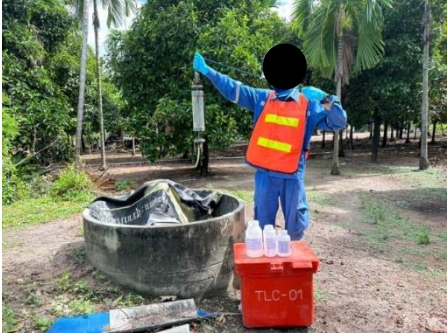
<p>เก็บตัวอย่างน้ำบริเวณบ่อน้ำต้นบ้านหนองสะพาน</p>

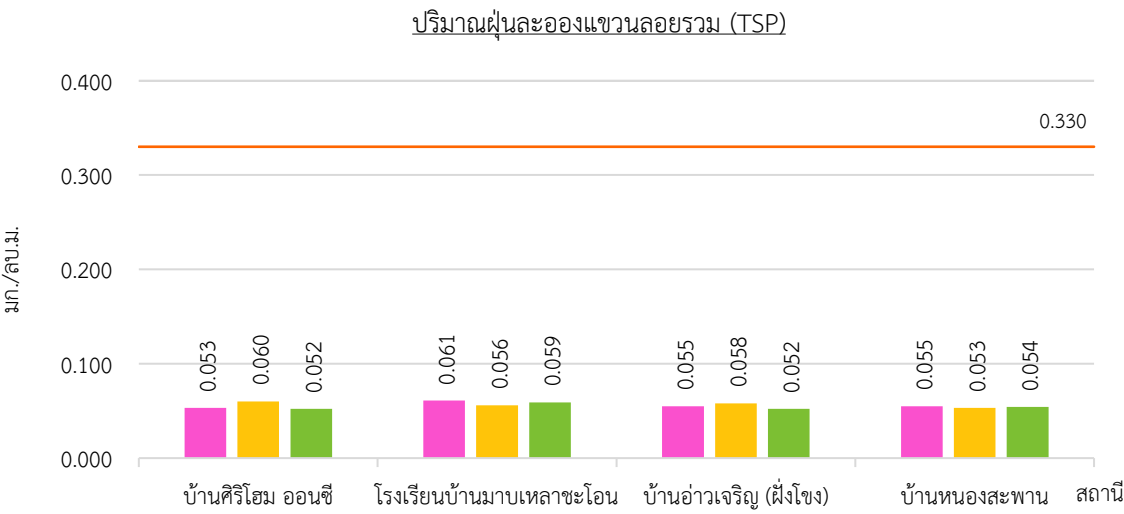
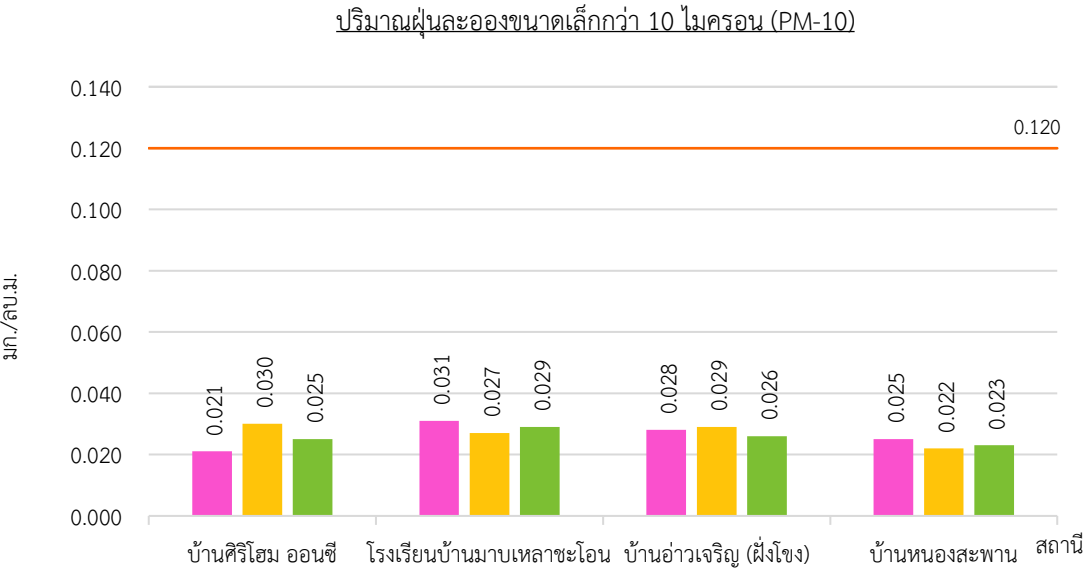
รูปที่ 2-2 ผลการตรวจวัดคุณภาพอากาศ ในช่วงวันที่ 22-25 เมษายน 2567

จากผลการตรวจวัดคุณภาพอากาศในรูปของปริมาณฝุ่นละอองแขวนลอยรวม (TSP) และฝุ่นละอองขนาดเล็ก (PM-10) ในช่วงวันที่ 22-25 เมษายน 2567 พบว่า บ้านศิริโฮม ออนชี มีค่า TSP อยู่ในช่วง 0.052-0.060 มิลลิกรัม/ลูกบาศก์เมตร ค่า PM-10 อยู่ในช่วง 0.021-0.030 มิลลิกรัม/ลูกบาศก์เมตร โรงเรียนบ้านมาบเหลาชะโอน มีค่า TSP อยู่ในช่วง 0.056-0.061 มิลลิกรัม/ลูกบาศก์เมตร ค่า PM-10 อยู่ในช่วง 0.027-0.031 มิลลิกรัม/ลูกบาศก์เมตร บ้านอ่าวเจริญ (ฝั่งโขง) มีค่า TSP อยู่ในช่วง 0.052-0.058 มิลลิกรัม/ลูกบาศก์เมตร ค่า PM-10 อยู่ในช่วง 0.026-0.029 มิลลิกรัม/ลูกบาศก์เมตร และบ้านหนองสะพาน มีค่า TSP อยู่ในช่วง 0.053-0.055 มิลลิกรัม/ลูกบาศก์เมตร ค่า PM-10 อยู่ในช่วง 0.022-0.025 มิลลิกรัม/ลูกบาศก์เมตร ซึ่งอยู่ในเกณฑ์มาตรฐานตามประกาศคณะกรรมการสิ่งแวดล้อมแห่งชาติ ฉบับที่ 24 พ.ศ. 2547 เรื่อง กำหนดมาตรฐานคุณภาพอากาศในบรรยากาศโดยทั่วไป ที่กำหนดค่า TSP ไว้ไม่เกิน 0.330 มิลลิกรัม/ลูกบาศก์เมตร และ PM-10 ไว้ไม่เกิน 0.120 มิลลิกรัม/ลูกบาศก์เมตร

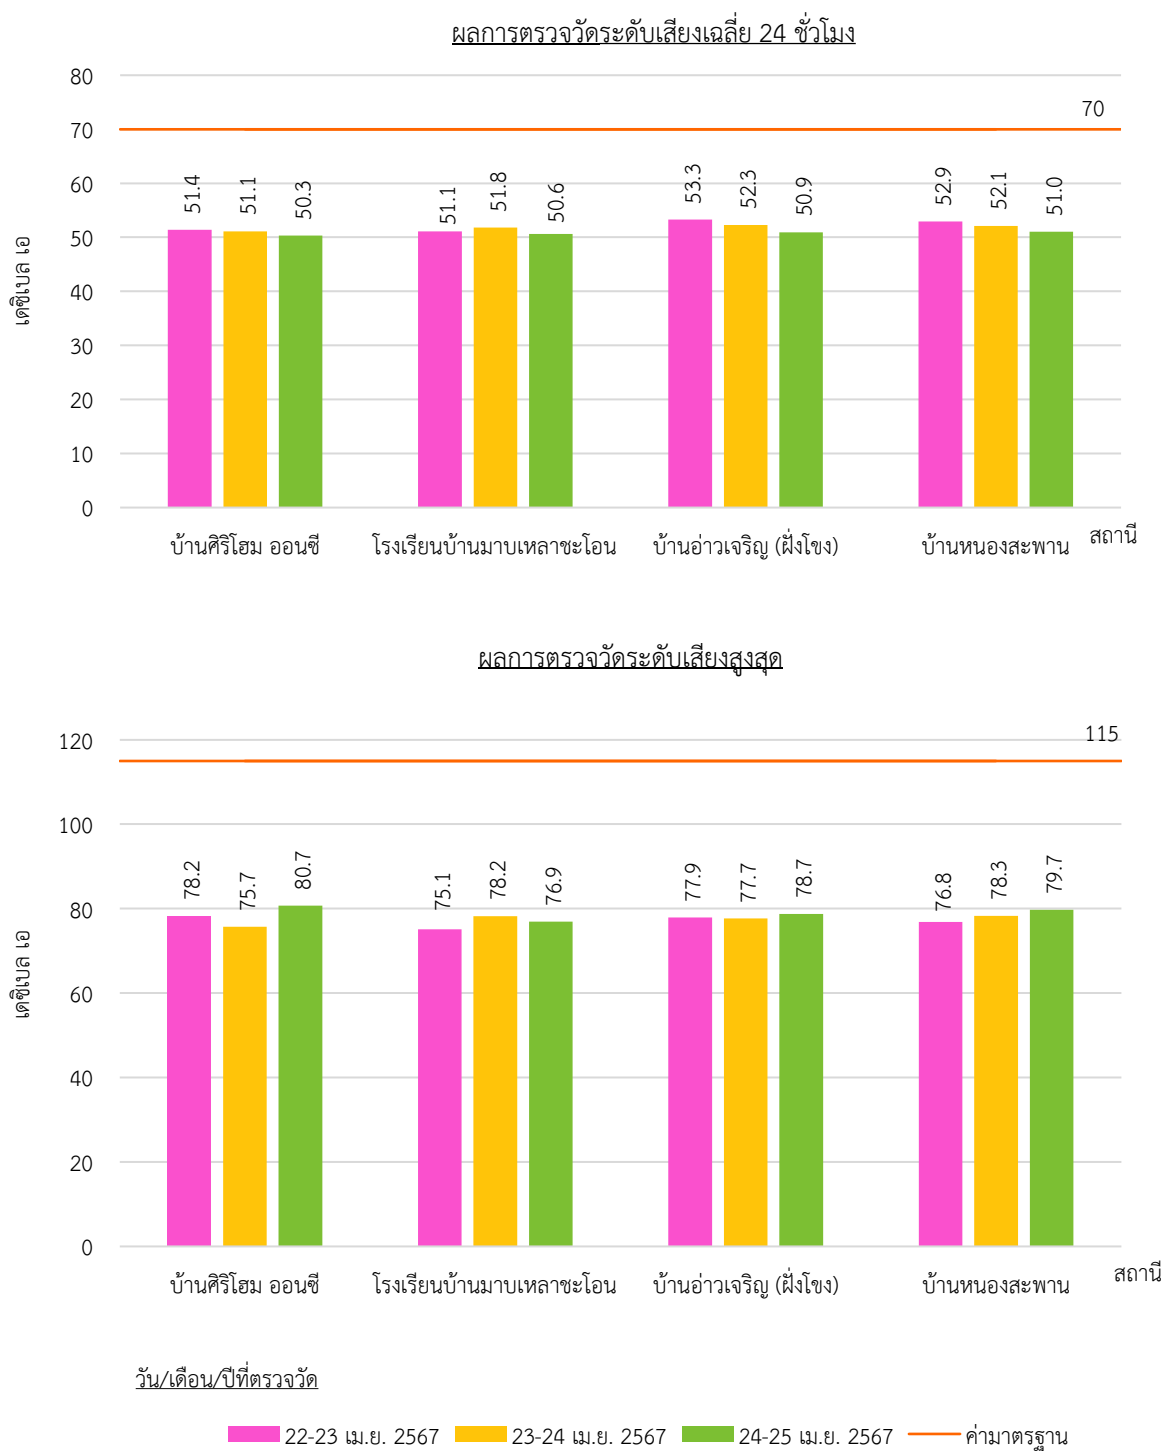
รูปที่ 2-3 ผลการตรวจวัดระดับเสียง ในช่วงวันที่ 22-25 เมษายน 2567

จากการตรวจวัดระดับเสียงเฉลี่ย 24 ชั่วโมง ($L_{eq} 24 \text{ hr.}$) และระดับเสียงสูงสุด (L_{max}) ในช่วงวันที่ 22-25 เมษายน 2567 พบว่า บ้านศิริโฮม ออนซี มีค่าระดับเสียงเฉลี่ย 24 ชั่วโมง อยู่ในช่วง 50.3-51.4 เดซิเบล เอ ระดับเสียงสูงสุด อยู่ในช่วง 75.7-80.7 เดซิเบล เอ โรงเรียนบ้านมาบเหลาชะโอน มีค่าระดับเสียงเฉลี่ย 24 ชั่วโมง อยู่ในช่วง 50.6-51.8 เดซิเบล เอ ระดับเสียงสูงสุด อยู่ในช่วง 75.1-78.2 เดซิเบล เอ บ้านอ่าวเจริญ (ฝั่งโขง) มีค่าระดับเสียงเฉลี่ย 24 ชั่วโมง อยู่ในช่วง 50.9-53.3 เดซิเบล เอ ระดับเสียงสูงสุด อยู่ในช่วง 77.7-78.7 เดซิเบล เอ และบ้านหนองสะพาน มีค่าระดับเสียงเฉลี่ย 24 ชั่วโมง อยู่ในช่วง 51.0-52.9 เดซิเบล เอ ระดับเสียงสูงสุด อยู่ในช่วง 76.8-79.7 เดซิเบล เอ และเมื่อนำค่าที่ตรวจวัดได้ไปเปรียบเทียบกับเกณฑ์มาตรฐานตามประกาศคณะกรรมการสิ่งแวดล้อมแห่งชาติ ฉบับที่ 15 พ.ศ. 2540 เรื่อง กำหนดมาตรฐานระดับเสียงโดยทั่วไป พบว่า มีค่าอยู่ในเกณฑ์มาตรฐานที่กำหนดไว้ คือค่า $L_{eq} 24 \text{ hr.}$ ไม่เกิน 70 เดซิเบล เอ และ L_{max} ไม่เกิน 115 เดซิเบล เอ
