ผลการปฏิบัติตามมาตรการป้องกันและแก้ไขผลกระทบสิ่งแวดล้อม และมาตรการติดตามตรวจสอบผลกระทบสิ่งแวดล้อม

ผลการตรวจสอบการปฏิบัติตามมาตรการป้องกันและแก้ไขผลกระทบสิ่งแวดล้อม ตามที่ระบุไว้ในหนังสือแจ้งผลการ
พิจารณารายงานการวิเคราะห์ผลกระทบสิ่งแวดล้อม โครงการเหมืองแร่หินอุตสาหกรรมชนิดหินปูนและหินแกรนิต เพื่อ
อุตสาหกรรมก่อสร้าง คำขอประทานบัตรที่ 1/2555 ของบริษัท น.วาสิกิจ จำกัด ตั้งอยู่ที่ตำบลเหมือง อำเภอเมืองชลบุรี
จังหวัดชลบุรี ตามหนังสือ ทส 1009.2/15323 ลงวันที่ 23 ธันวาคม 2556 ปัจจุบันได้รับอนุญาตเป็นประทานบัตรที่
33191/16103 รายละเอียดดังตารางที่ 2-1 ถึง ตารางที่ 2-3

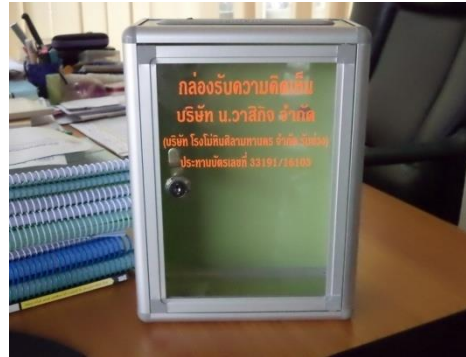
มาตรการป้องกันและแก้ไข ผลกระทบสิ่งแวดล้อม	ผลการปฏิบัติตามมาตรการฯ	ปัญหา อุปสรรค ที่ไม่สามารถปฏิบัติตามมาตรการ และแนวทางแก้ไข	ภาพประกอบ
1. ให้มีจุดรับเรื่องราวร้องทุกข์ความเดือดร้อน ของประชาชนที่เกิดจากกิจกรรมการทำเหมืองแร่ และกิจกรรมที่เกี่ยวข้อง ผู้ถือประทานบัตรจะต้อง ดำเนินการแก้ไขและให้ความช่วยเหลือด้วยความ เป็นธรรม โดยให้มีคณะกรรมการมวลชนสัมพันธ์ เข้ามาตรวจสอบ	- โครงการได้จัดทำกล่องรับเรื่องราวร้องทุกข์ แล้ว นำไปติดตั้งบริเวณที่ทำการผู้ใหญ่บ้านภายในชุมชนที่ อยู่ใกล้เคียง และหากมีการร้องเรียนโครงการจะ ดำเนินการแก้ไขอย่างเร่งด่วน โดยมีคณะกรรมการ มวลชนสัมพันธ์เข้าร่วมตรวจสอบทุกครั้งที่มีการ ร้องเรียน	- ไม่มี

ลักษณะของกล่องรับเรื่องราวร้องเรียน

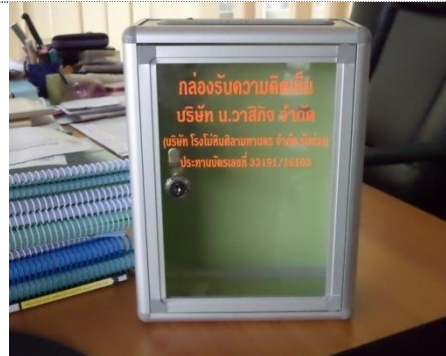
<p>4. จัดให้มีกล่องแสดงความคิดเห็นของประชาชนต่อโครงการบริเวณที่ทำการผู้ใหญ่บ้านที่เป็นที่ตั้งโครงการ</p>	<p>- โครงการได้จัดทำกล่องรับเรื่องราวร้องทุกข์ แล้วนำไปติดตั้งบริเวณที่ทำการผู้ใหญ่บ้านภายในชุมชนที่อยู่ใกล้เคียง</p>	- ไม่มี

<p>กล่องรับเรื่องราวร้องเรียน</p>

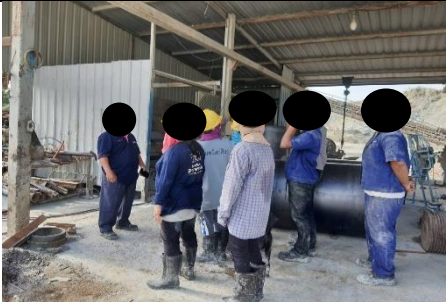
มาตรการป้องกันและแก้ไขผลกระทบสิ่งแวดล้อม	ผลการปฏิบัติตามมาตรการฯ	ปัญหา อุปสรรค ที่ไม่สามารถปฏิบัติตามมาตรการ และแนวทางแก้ไข	ภาพประกอบ
2. ฝึกอบรมการทำงานและการใช้เครื่องจักรอุปกรณ์อย่างสม่ำเสมอเพื่อป้องกันอุบัติเหตุ โดยทำการอบรมทุกวันก่อนการปฏิบัติงาน	- หัวหน้างานในแต่ละส่วนได้มีการอบรมและแนะนำการใช้เครื่องจักร และอุปกรณ์ต่างๆ ให้แก่พนักงานใหม่ก่อนเริ่มงานทุกครั้ง และมีการอบรมทบทวนอย่างสม่ำเสมอ	- ไม่มี

<p>การอบรมพนักงานก่อนเริ่มงาน</p>

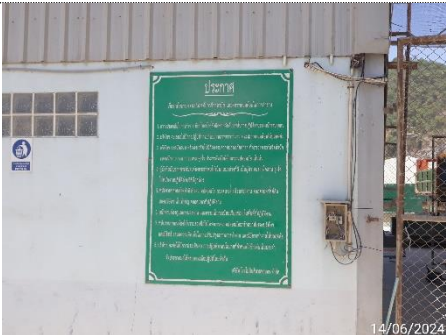
3. จัดทำป้ายนโยบายด้านความปลอดภัยและนโยบายด้านสิ่งแวดล้อมบริเวณพื้นที่โครงการ	- โครงการได้ดำเนินการจัดทำป้ายนโยบายสิ่งแวดล้อมแล้วแล้ว โดยติดตั้งไว้บริเวณอาคารสำนักงานภายในพื้นที่โครงการ	- ไม่มี

<p>ป้ายนโยบายด้านความปลอดภัยภายในโครงการ</p>

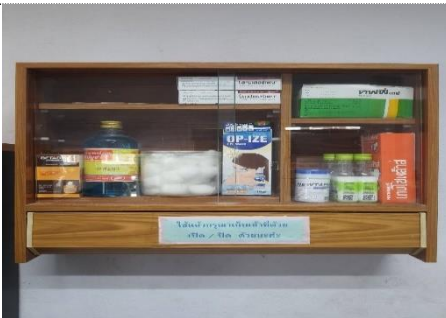
4. จัดเตรียมปัจจัยในการปฐมพยาบาลเบื้องต้นพร้อมทั้งรถสำหรับนำคนเจ็บส่งโรงพยาบาลกรณีคนงานเกิดอุบัติเหตุ	- ภายในโครงการมีการจัดเตรียมอุปกรณ์ต่างๆ ที่ใช้ในการปฐมพยาบาลไว้อย่างเพียงพอ รวมทั้งรถสำหรับนำคนเจ็บหรือคนป่วยส่งโรงพยาบาล	- ไม่มี

<p>อุปกรณ์ปฐมพยาบาลเบื้องต้น</p>

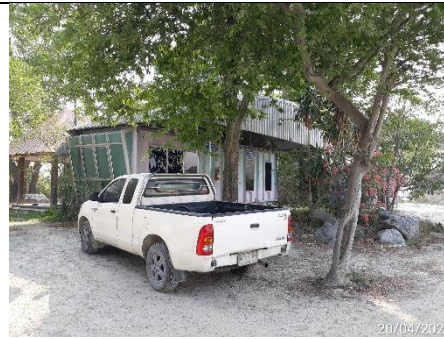
<p>รถรับส่งคนเจ็บส่งโรงพยาบาล</p>

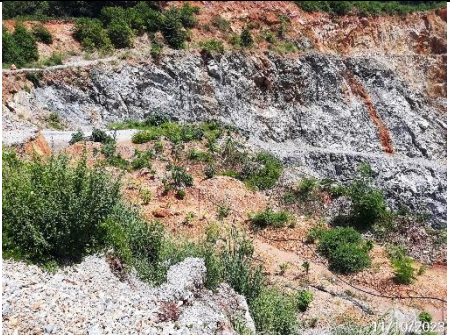
ปลูกต้นไม้บริเวณพื้นที่หน้าเหมือง
3) เสี่ยง ความสั่นสะเทือน และหินปลิว 1. การจตุระเบิดแต่ละครั้งให้ออกแบบด้วยการใช้ แก๊ปล่วงเวลาวัตถุระเบิดที่ใช้เป็นแบบแอมโมเนียม ไนเตรทผสมกับน้ำมันดีเซล (ANFO) ในอัตราส่วน 94:6 อัตราการใช้วัตถุระเบิดสูงสุดไม่เกิน 123 กก./จังหวัดหรือไม่เกิน 3 รูเจาะต่อครั้ง และ ให้มีระยะปิดวัตถุระเบิดไม่น้อยกว่า 3 ม.	- การระเบิดหน้าเหมืองของโครงการใช้วัตถุระเบิดชนิด AN-FO ปริมาณสูงสุดไม่เกิน 123 กก./จังหวัด	- ไม่มี	-
2. กำหนดให้มีวิศวกรควบคุมหรือผู้ที่ผ่านการ อบรมใช้วัตถุระเบิดจากกรมอุตสาหกรรมพื้นฐาน และการเหมืองแร่เป็นผู้ควบคุมการออกแบบการ ระเบิดให้มีความถูกต้องตามหลักวิชาการ	- โครงการได้จัดให้มีวิศวกรควบคุมและผู้ผ่านการอบรม เกี่ยวกับการใช้วัตถุระเบิด คอยควบคุมการเจาะและ การระเบิดหน้าเหมืองภายในโครงการ	- ไม่มี	-

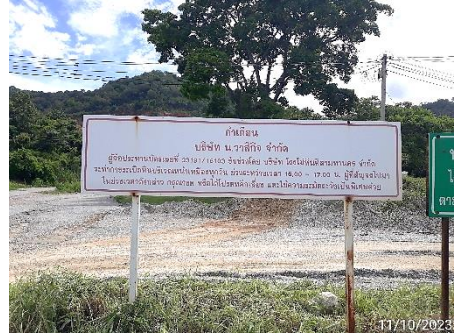
มาตรการป้องกันและแก้ไข ผลกระทบสิ่งแวดล้อม	ผลการปฏิบัติตามมาตรการฯ	ปัญหา อุปสรรค ที่ไม่สามารถปฏิบัติ ตามมาตรการ และแนวทางแก้ไข	ภาพประกอบ
3. ติดป้ายเตือนเขตการใช้วัตถุระเบิด พร้อมทั้ง ระบุเวลาในการระเบิดไว้บริเวณริมเส้นทางด้าน ทิศตะวันตกของโครงการ	- ได้มีการจัดทำป้ายเตือนเขตการระเบิดพร้อมทั้งระบุ เวลาที่ทำการระเบิดอย่างชัดเจน โดยติดตั้งไว้บริเวณ ริมเส้นทางก่อนเข้าสู่พื้นที่หน้าเหมือง	- ไม่มี

ป้ายเตือนช่วงเวลาการระเบิด

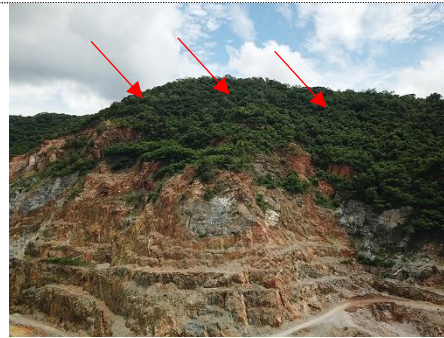
3. พื้นที่ที่ไม่มีกิจกรรมการทำเหมืองและกิจกรรม ที่เกี่ยวข้องให้รักษาสภาพภูมิประเทศเดิมไว้	- โครงการได้เปิดทำเหมืองเฉพาะบริเวณที่ระบุไว้ใน แผนผังโครงการเท่านั้น ส่วนบริเวณอื่นๆ ที่ไม่เกี่ยวข้อง ได้มีการรักษาสภาพเดิมไว้	- ไม่มี

พื้นที่ buffer Zone ด้านทิศตะวันออก

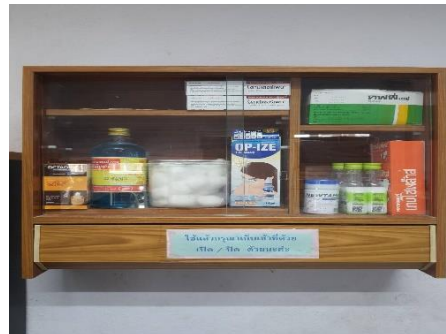
9) สาธารณสุข อาชีวอนามัย และความ ปลอดภัย 1. จัดเตรียมปัจจัยในการปฐมพยาบาลเบื้องต้น พร้อมทั้งรถสำหรับนำคนเจ็บส่งโรงพยาบาลกรณี คนงานเกิดอุบัติเหตุ	<ul style="list-style-type: none"> - ได้มีการจัดเตรียมอุปกรณ์และปัจจัยในการปฐม พยาบาลไว้อย่างเพียงพอ รวมทั้งรถสำหรับนำคนเจ็บ หรือคนป่วยส่งโรงพยาบาล 	- ไม่มี

<p>อุปกรณ์ปฐมพยาบาลเบื้องต้น</p>

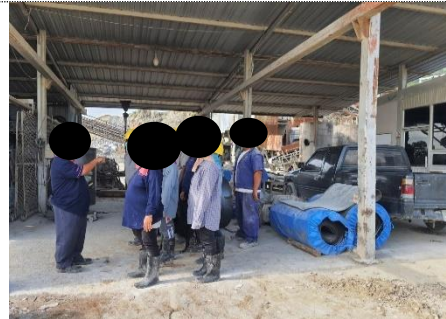
6. จัดให้มีผู้ควบคุมการดำเนินงานเป็นประจำ เพื่อความปลอดภัยและป้องกันอุบัติเหตุสำหรับการทำเหมือง และมีบันทึกผลการตรวจไว้เป็นหลักฐานเพื่อแสดงแก่พนักงานเจ้าหน้าที่	<ul style="list-style-type: none"> - ได้จัดให้มีหัวหน้าในแต่ละส่วนงานเพื่อดูแลความปลอดภัยและความเรียบร้อยของพนักงานภายในโครงการ - โครงการได้มอบหมายให้หัวหน้างานในแต่ละส่วนทำการพูดคุยและให้ความรู้กับพนักงานเกี่ยวกับการทำงานที่ปลอดภัย 	- ไม่มี

<p>การให้ความรู้เกี่ยวกับความปลอดภัยแก่พนักงาน</p>

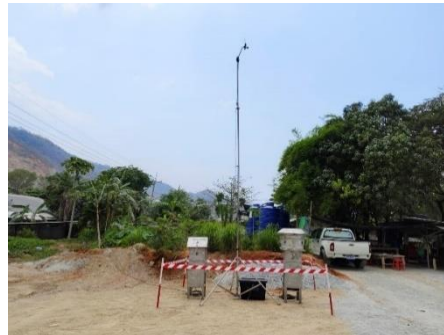
มาตรการติดตามตรวจสอบ ผลกระทบสิ่งแวดล้อม	ผลการปฏิบัติตามมาตรการฯ	ปัญหา อุปสรรค ที่ไม่สามารถปฏิบัติ ตามมาตรการ และแนวทางแก้ไข	ภาพประกอบ
<p>1. คุณภาพอากาศ</p> <p>ทำการตรวจวัดคุณภาพอากาศในรูปของปริมาณฝุ่น ละอองแขวนลอยในบรรยากาศ (TSP) และปริมาณฝุ่น ละอองขนาดเล็กกว่า 10 ไมครอน (PM-10) จำนวน 3 สถานี ประกอบด้วย สำนักงานโครงการ (โรงโม่หิน ของโครงการ) ชุมชนบ้านดอนบน และบ้านดอนกลาง (กลุ่มบ้านพักพนักงานสถานีพัฒนาที่ดินชลบุรี) รวมทั้ง ทำการตรวจวัดความเร็วและทิศทางลม บริเวณ สำนักงานโครงการ (โรงโม่หินของโครงการ) ปีละ 2 ครั้ง สถานีละ 3 วันต่อเนื่อง (ช่วงเดือนมีนาคม- เมษายน และช่วงเดือนตุลาคม-พฤศจิกายน)</p>	<ul style="list-style-type: none"> - ได้ทำการตรวจวัดคุณภาพอากาศในรูปของ ปริมาณฝุ่นละอองแขวนลอยรวม (TSP) และฝุ่น ละอองขนาดเล็ก (PM-10) จำนวน 3 สถานี ตาม เงื่อนไข ในช่วงวันที่ 1-4 มีนาคม 2567 พบว่า มีปริมาณ TSP อยู่ในช่วง 0.195-0.231 มิลลิกรัม/ลูกบาศก์เมตร ปริมาณ PM-10 อยู่ในช่วง 0.080-0.092 มิลลิกรัม/ลูกบาศก์ เมตร ซึ่งผลการตรวจวัดดังกล่าวมีค่าอยู่ใน เกณฑ์มาตรฐานตามประกาศคณะกรรมการ สิ่งแวดล้อมแห่งชาติ ฉบับที่ 24 พ.ศ. 2547 - ตรวจวัดความเร็วและทิศทางลมบริเวณ สำนักงานโครงการในช่วงวันที่ 1-4 มีนาคม 2567 พบว่า ลมส่วนใหญ่พัดมาจากทางด้าน ทิศตะวันตกเฉียงใต้ มีความเร็วลมอยู่ในช่วง 0.40-3.60 เมตร/วินาที 	- ไม่มี

<p>ตรวจวัดคุณภาพอากาศบริเวณสำนักงานโครงการ</p>

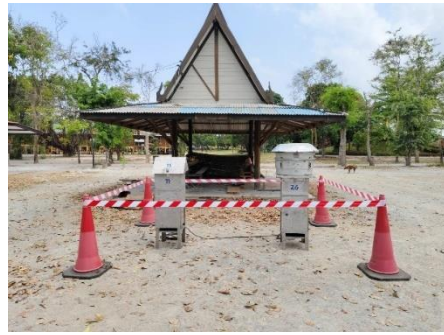
<p>ตรวจวัดคุณภาพอากาศบริเวณบ้านดอนบน</p>

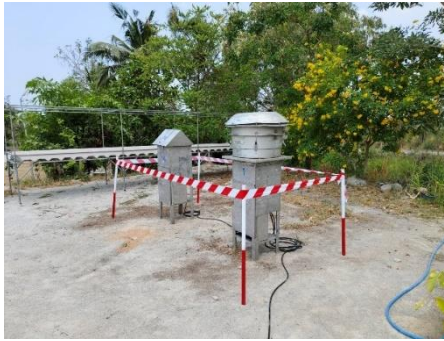
<p>ตรวจวัดคุณภาพอากาศบริเวณบ้านดอนกลาง</p>
<p>2. เสียง</p> <p>ทำการตรวจวัดระดับเสียงในรูปของค่าระดับเสียงเฉลี่ย 24 ชั่วโมง (Leq 24 hr.) และระดับเสียงสูงสุด (Lmax) จำนวน 3 สถานี ประกอบด้วย สำนักงานโครงการ (โรงโม่หินของโครงการ) ชุมชนบ้านดอนบน และบ้านดอนกลาง (กลุ่มบ้านพักพนักงานสถานีพัฒนาที่ดินชลบุรี) ปีละ 2 ครั้ง สถานีละ 3 วันต่อเนื่อง (ช่วงเดือนมีนาคม-เมษายน และช่วงเดือนตุลาคม-พฤศจิกายน)</p>	<p>- ได้ทำการตรวจวัดระดับเสียงในรูปของค่าระดับเสียงเฉลี่ย 24 ชั่วโมง (Leq 24 hr.) และระดับเสียงสูงสุด (Lmax) จำนวน 3 สถานี ตามเงื่อนไข ในช่วงวันที่ 1-4 มีนาคม 2567 พบว่า มีค่า Leq 24 hr. อยู่ในช่วง 52.6-60.2 เดซิเบล เอ และมีค่า Lmax อยู่ในช่วง 83.1-99.9 เดซิเบล เอ ซึ่งผลการตรวจวัดดังกล่าวมีค่าอยู่ในเกณฑ์มาตรฐานตามประกาศคณะกรรมการสิ่งแวดล้อมแห่งชาติ ฉบับที่ 15 พ.ศ. 2540</p>	<p>- ไม่มี</p>

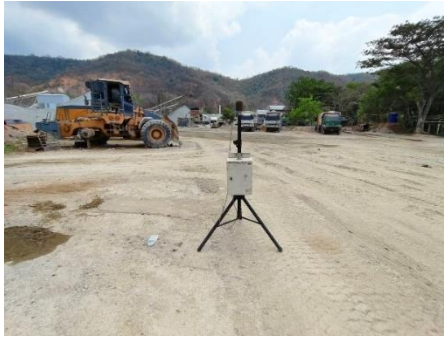
<p>ตรวจวัดระดับเสียงบริเวณสำนักงานโครงการ</p>

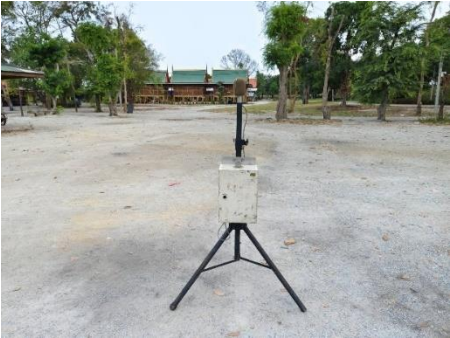
<p>ตรวจวัดระดับเสียงบริเวณบ้านดอนบน</p></div> <div>

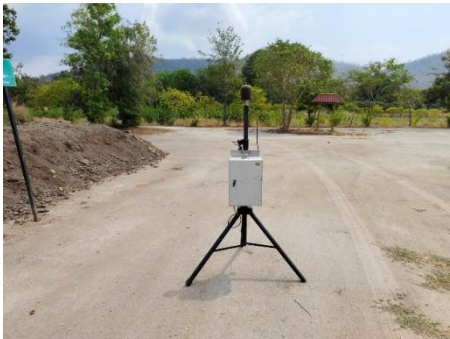
<p>ตรวจวัดระดับเสียงบริเวณบ้านตอนกลาง</p></div>

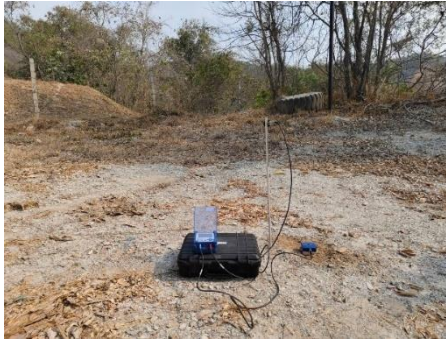
มาตรการติดตามตรวจสอบ ผลกระทบสิ่งแวดล้อม	ผลการปฏิบัติตามมาตรการฯ	ปัญหา อุปสรรค ที่ไม่สามารถปฏิบัติ ตามมาตรการ และแนวทางแก้ไข	ภาพประกอบ
<p>3. ความสั่นสะเทือน ทำการตรวจวัดความสั่นสะเทือนในรูปของค่าความเร็ว อนุภาคสูงสุด ความถี่และการขจัด จำนวน 2 สถานี ประกอบด้วย ขอบแปลงประทานบัตรด้านทิศ ตะวันตก และบ้านดอนกลาง (กลุ่มบ้านพักพนักงาน สถานีพัฒนาที่ดินชลบุรี) ละ 2 ครั้ง (ช่วงเดือนมีนาคม- เมษายน และช่วงเดือนตุลาคม-พฤศจิกายน)</p>	<p>- ทำการตรวจวัดแรงสั่นสะเทือนในวันที่ 1 มีนาคม 2567 จำนวน 2 สถานี ได้แก่ ขอบ แปลงประทานบัตรด้านทิศตะวันตก และบ้าน ดอนกลาง (กลุ่มบ้านพักพนักงานสถานีพัฒนา ที่ดินชลบุรี) พบว่า บริเวณขอบแปลงประทาน บัตรด้านทิศตะวันตก มีค่าความเร็วอนุภาค สูงสุด โดยมีค่าความเร็วอนุภาคสูงสุดใน แนวแกนนอน เท่ากับ 2.428 มิลลิเมตร/วินาที ความถี่ เท่ากับ 17 เฮิร์ตซ์ และค่าการจัด เท่ากับ 0.025 มิลลิเมตร ซึ่งอยู่ในเกณฑ์มาตรฐานตาม ประกาศกระทรวงทรัพยากรธรรมชาติและ สิ่งแวดล้อม พ.ศ. 2548 เรื่อง กำหนดมาตรฐาน ควบคุมระดับเสียงและความสั่นสะเทือนจากการ ทำเหมืองหิน</p>	<p>- ไม่มี</p>

<p>ตรวจวัดแรงสั่นสะเทือนบริเวณขอบแปลงประทาน บัตรด้านทิศตะวันตก</p>

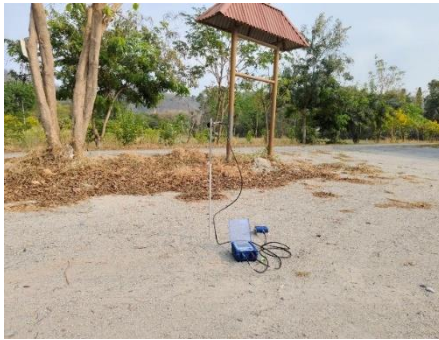
<p>ตรวจวัดแรงสั่นสะเทือนบ้านดอนกลาง (กลุ่มบ้านพักพนักงานสถานีพัฒนาที่ดินชลบุรี)</p>

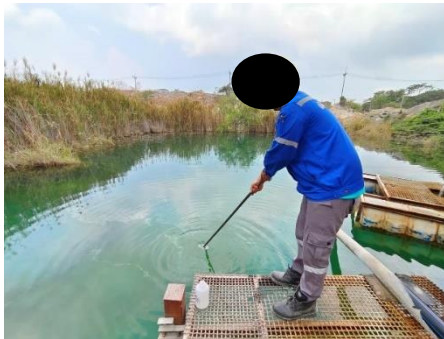
มาตรการติดตามตรวจสอบ ผลกระทบสิ่งแวดล้อม	ผลการปฏิบัติตามมาตรการฯ	ปัญหา อุปสรรค ที่ไม่สามารถปฏิบัติ ตามมาตรการ และแนวทางแก้ไข	ภาพประกอบ
<p>4. คุณภาพน้ำผิวดิน ทำการเก็บตัวอย่างน้ำผิวดินบริเวณบ่อดักตะกอนโรง โม่หินของโครงการ เพื่อทำการวิเคราะห์ ความเป็น กรด-ด่าง ปริมาณของแข็งแขวนลอย ปริมาณของแข็ง ละลาย ความกระด้าง และความขุ่น ละ 2 ครั้ง (ช่วง เดือนมีนาคม-เมษายน และช่วงเดือนตุลาคม- พฤศจิกายน)</p>	<p>- ทำการเก็บตัวอย่างน้ำผิวดินบริเวณบ่อดักตะกอน โรงโม่หินของโครงการ ตามเงื่อนไขกำหนด ใน วันที่ 3 มีนาคม 2567 เพื่อทำการวิเคราะห์ คุณภาพน้ำ พบว่า ผลการวิเคราะห์มีค่าอยู่ใน เกณฑ์ที่มาตรฐานกำหนด</p>	- ไม่มี

<p>เก็บตัวอย่างน้ำผิวดินบริเวณบ่อดักตะกอน โรงโม่หิน</p>
<p>5. คุณภาพน้ำใต้ดิน ทำการเก็บตัวอย่างน้ำใต้ดินบริเวณบ่อบาดาลบ้าน ดอนกลาง (กลุ่มบ้านพักพนักงานสถานีพัฒนาที่ดิน ชลบุรี) เพื่อทำการวิเคราะห์ ความเป็นกรด-ด่าง ปริมาณของแข็งแขวนลอย ปริมาณของแข็งละลาย ความกระด้าง และความขุ่น ละ 2 ครั้ง (ช่วงเดือน มีนาคม-เมษายน และช่วงเดือนตุลาคม-พฤศจิกายน)</p>	<p>- ทำการเก็บตัวอย่างน้ำใต้ดินบริเวณบ่อบาดาล บ้านดอนกลาง ตามเงื่อนไขกำหนด ในวันที่ 3 มีนาคม 2567 เพื่อทำการวิเคราะห์ คุณภาพน้ำ พบว่า ผลการวิเคราะห์มีค่าอยู่ใน เกณฑ์อนุโลมสูงสุดที่มาตรฐานกำหนด</p>	- ไม่มี

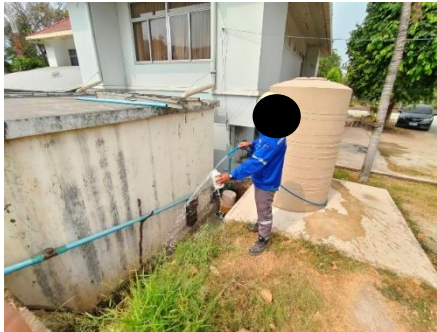
<p>เก็บตัวอย่างน้ำใต้ดินบริเวณบ่อบาดาล บ้านดอนกลาง</p>
