## บทที่ 2

ผลการปฏิบัติตามมาตรการป้องกันและ  
แก้ไขผลกระทบสิ่งแวดล้อมและมาตรการ  
ติดตามตรวจสอบผลกระทบสิ่งแวดล้อม

ผลการตรวจสอบการปฏิบัติตามมาตรการป้องกันและแก้ไขผลกระทบสิ่งแวดล้อม ตามที่ระบุไว้ในหนังสือแจ้งผลการพิจารณารายงานการประเมินผลกระทบสิ่งแวดล้อม โครงการเหมืองแร่หินอุตสาหกรรมชนิดหินปูน เพื่ออุตสาหกรรมก่อสร้าง คำขอประทานบัตรที่ 8/2559 ของห้างหุ้นส่วนจำกัด วังเจ้าหินอ่อนและแกรนิต ตั้งอยู่ที่ตำบลนากลาง อำเภอโกรกพระ จังหวัดนครสวรรค์ ตามหนังสือที่ ทส 1010.2/17944 ลงวันที่ 28 ธันวาคม 2561 ปัจจุบันได้รับอนุญาตเป็นประทานบัตรที่ 32309/16387 รายละเอียดดังตารางที่ 2-1 ถึง ตารางที่ 2-3

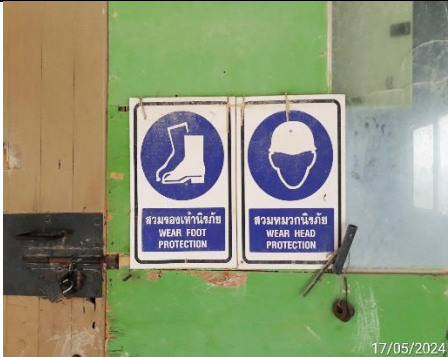
| เงื่อนไขตามมาตรการ | ผลการปฏิบัติตามมาตรการ | ปัญหา อุปสรรค ที่ไม่สามารถปฏิบัติตาม มาตรการ และแนวทางแก้ไข | ภาพประกอบ |
|---|---|---|---|
| | | | <p>ป้ายเตือนเขตการสวมใส่อุปกรณ์ PPE</p> |
| 6. ให้จัดหาอุปกรณ์ป้องกันอันตรายส่วนบุคคลที่ได้มาตรฐานตามประกาศกรมสวัสดิการและคุ้มครองแรงงานกำหนด โดยให้เหมาะสมกับชนิดหรือประเภทของงานที่พนักงานปฏิบัติ นอกจากนี้โครงการต้องกำหนดเป็นระเบียบปฏิบัติให้พนักงานของโครงการทุกคนต้องสวมใส่อุปกรณ์ป้องกันอันตรายส่วนบุคคลอย่างครบถ้วน และถูกต้องตามป้ายเตือนทุกครั้งก่อนเข้าเขตการทำเหมืองหรือพื้นที่เสี่ยงอันตราย และมีการจัดอบรมเกี่ยวกับวิธีการใช้และการบำรุงรักษาอุปกรณ์ป้องกันอันตราย อย่างถูกวิธี ตลอดจนการบำรุงรักษาอุปกรณ์ป้องกันอันตรายส่วนบุคคลตลอดระยะเวลาการใช้งาน | - โครงการได้จัดหาอุปกรณ์ป้องกันอันตรายให้แก่พนักงานอย่างเพียงพอ และได้กำชับให้พนักงานสวมใส่อุปกรณ์ป้องกันอันตรายส่วนบุคคลตลอดระยะเวลาการปฏิบัติงาน เพื่อป้องกันมิให้เกิดอันตรายหรือลดความรุนแรงกรณีการเกิดอุบัติเหตุ | - ไม่มี | - |

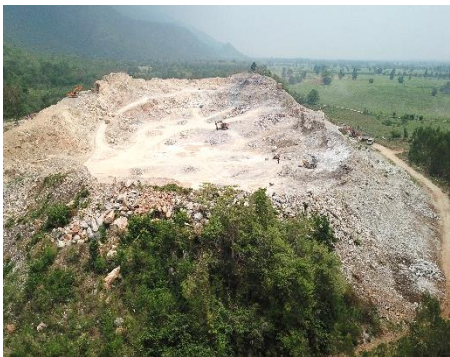
| เงื่อนไขตามมาตรการ | ผลการปฏิบัติตามมาตรการ | ปัญหา อุปสรรค ที่ไม่สามารถปฏิบัติตามมาตรการ และแนวทางแก้ไข | ภาพประกอบ |
|---|---|---|---|
| | | | <p>สภาพหน้าเหมืองของโครงการในปัจจุบัน</p> |
| 2. ตรวจสอบเสถียรภาพหน้าเหมืองอยู่เสมอ หากพบว่าบริเวณใดไม่ปลอดภัยหรือมีโอกาสพังทลาย ให้ดำเนินการแก้ไขให้มีความปลอดภัยโดยเร็ว | <ul style="list-style-type: none"> <li>- การทำเหมืองของโครงการในปัจจุบันกำลังมีการพัฒนาหน้าเหมืองให้เป็นขั้นบันไดตามที่เงื่อนไขกำหนด</li> <li>- หากในช่วงต่อไปของการทำเหมืองที่มีลักษณะเป็นหน้าเหมืองแบบขั้นบันไดบนภูเขาซึ่งอาจจะก่อให้เกิดการพังทลาย โครงการจะทำการตรวจสอบเสถียรภาพของหน้าเหมืองตามที่เงื่อนไขกำหนดอย่างเคร่งครัด</li> </ul> | - ไม่มี | - |

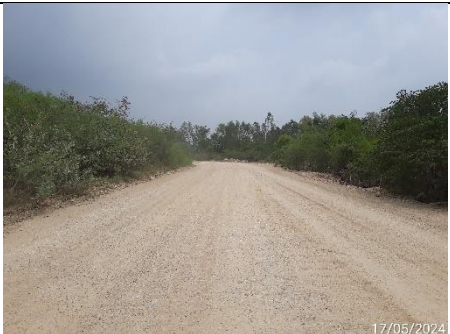
| เงื่อนไขตามมาตรการ | ผลการปฏิบัติตามมาตรการ | ปัญหา อุปสรรค ที่ไม่สามารถปฏิบัติตามมาตรการ และแนวทางแก้ไข | ภาพประกอบ |
|---|---|---|---|
| | | | <br>17/05/2024<br>เส้นทางขนส่งแร่ภายในพื้นที่โครงการ |

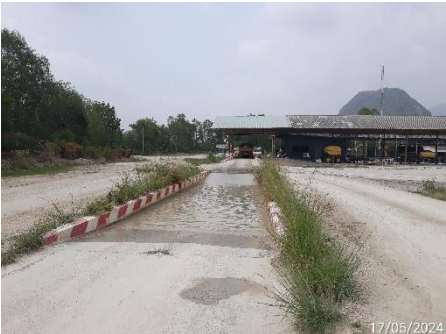
| เงื่อนไขตามมาตรการ | ผลการปฏิบัติตามมาตรการ | ปัญหา อุปสรรค ที่ไม่สามารถปฏิบัติตาม มาตรการ และแนวทางแก้ไข | ภาพประกอบ |
|---|---|---|---|
| | | | <div><p>รถบรรทุกปิดคลุมผ้าอย่างมิดชิด</p><p>บ่อล้างล้อรถ</p></div> |

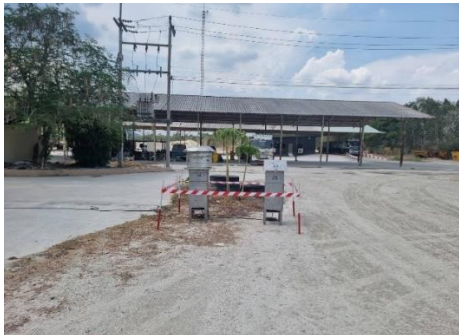
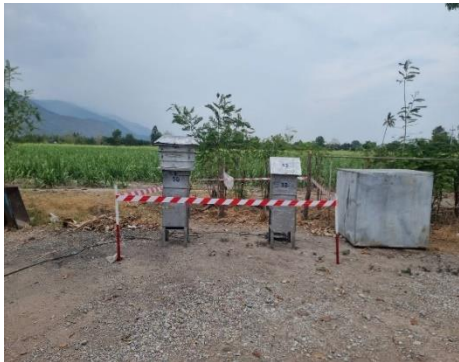
| เงื่อนไขตามมาตรการ | ผลการปฏิบัติตามมาตรการ | ปัญหา อุปสรรค ที่ไม่สามารถปฏิบัติตาม<br>มาตรการ และแนวทางแก้ไข | ภาพประกอบ |
|---|---|---|---|
| <p><b>1. คุณภาพอากาศ</b></p> <p>ให้ทำการตรวจวัดคุณภาพอากาศในรูปของฝุ่น<br/>ละอองรวม (TSP) และฝุ่นละอองขนาดไม่เกิน 10<br/>ไมครอน (PM-10) จำนวน 3 สถานี ได้แก่</p> <ul style="list-style-type: none"> <li>- สำนักงานโรงโม่หินของโครงการ</li> <li>- บ้านเรือนราษฎรบ้านในซึ้ง (กลุ่มบ้านเขาปูน)</li> </ul> <p>หลังที่ใกล้พื้นที่โครงการมากที่สุด</p> <ul style="list-style-type: none"> <li>- บ้านหนองจอก</li> </ul> <p>ปีละ 2 ครั้ง สถานีละ 3 วันต่อเนื่อง (ช่วงเดือนมีนาคม-<br/>เมษายน และช่วงเดือนพฤศจิกายน-ธันวาคม)</p> | <p>- ได้ทำการตรวจวัดคุณภาพอากาศในรูปของ<br/>ปริมาณ TSP และ PM-10 ในช่วงวันที่ 26-29<br/>เมษายน 2567 จำนวน 3 สถานีตามที่เงื่อนไข<br/>กำหนด พบว่ามีค่า TSP อยู่ในช่วง 0.202-<br/>0.240 มิลลิกรัม/ลูกบาศก์เมตร และค่า PM-<br/>10 อยู่ในช่วง 0.085-0.095 มิลลิกรัม/<br/>ลูกบาศก์เมตร ซึ่งมีค่าอยู่ในเกณฑ์ที่มาตรฐาน<br/>กำหนด</p> | <p>- ไม่มี</p> | <p>ตรวจวัดคุณภาพอากาศบริเวณสำนักงานโครงการ</p> <p>ตรวจวัดคุณภาพอากาศบริเวณบ้านในซึ้ง</p> |

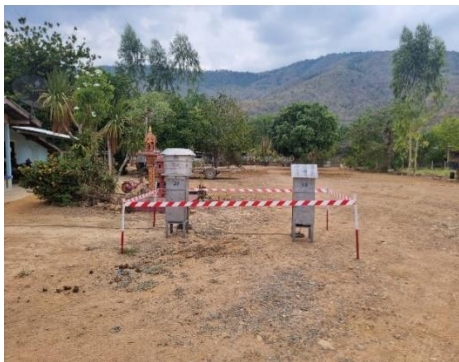
| เงื่อนไขตามมาตรการ | ผลการปฏิบัติตามมาตรการ | ปัญหา อุปสรรค ที่ไม่สามารถปฏิบัติตามมาตรการ และแนวทางแก้ไข | ภาพประกอบ |
|---|---|---|---|
| | | | <p>ตรวจวัดคุณภาพอากาศบริเวณบ้านหนองจอก</p> |

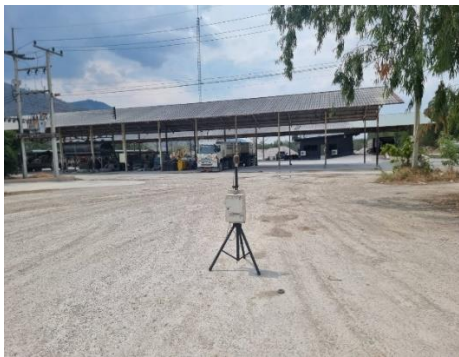
| เงื่อนไขตามมาตรการ | ผลการปฏิบัติตามมาตรการ | ปัญหา อุปสรรค ที่ไม่สามารถปฏิบัติตามมาตรการ และแนวทางแก้ไข | ภาพประกอบ |
|---|---|---|---|
| <p><b>2. เสียง</b></p> <p>ให้ทำการตรวจวัดระดับเสียงในรูปของระดับเสียงเฉลี่ย 24 ชั่วโมง และระดับเสียงสูงสุด จำนวน 3 สถานี ได้แก่</p> <ul style="list-style-type: none"> <li>- สำนักงานโรงโม่หินของโครงการ</li> <li>- บ้านเรือนราษฎรบ้านในซุง (กลุ่มบ้านเขาปูน)</li> </ul> <p>หลังที่ใกล้พื้นที่โครงการมากที่สุด</p> <ul style="list-style-type: none"> <li>- บ้านหนองจอก</li> </ul> <p>ปีละ 2 ครั้ง สถานีละ 3 วันต่อเนื่อง (ช่วงเดือนมีนาคม-เมษายน และช่วงเดือนพฤศจิกายน-ธันวาคม)</p> | <p>- ได้ทำการตรวจวัดระดับเสียงในรูปของปริมาณระดับเสียงเฉลี่ย 24 ชั่วโมง และระดับเสียงสูงสุด ในช่วงวันที่ 26-29 เมษายน 2567 จำนวน 3 สถานีตามที่เงื่อนไขกำหนด พบว่ามีค่า Leq 24 hr. อยู่ในช่วง 63.8-65.2 เดซิเบล เอ และค่า Lmax อยู่ในช่วง 103.6-108.8 เดซิเบล เอ ซึ่งมีค่าอยู่ในเกณฑ์ที่มาตรฐานกำหนด</p> | <p>- ไม่มี</p> | <p>ตรวจวัดระดับเสียงบริเวณสำนักงานโครงการ</p> |

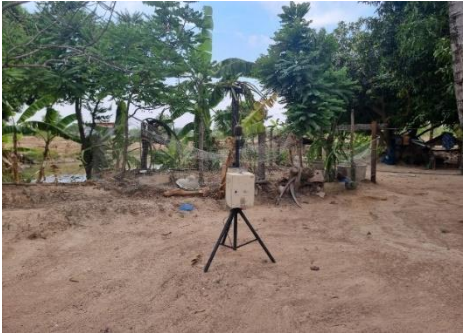
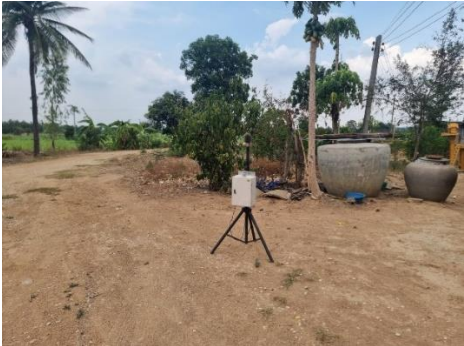
| เงื่อนไขตามมาตรการ | ผลการปฏิบัติตามมาตรการ | ปัญหา อุปสรรค ที่ไม่สามารถปฏิบัติตาม มาตรการ และแนวทางแก้ไข | ภาพประกอบ |
|---|---|---|---|
| | | | <div><p>ตรวจวัดระดับเสียงบริเวณบ้านในซุง</p><p>ตรวจวัดระดับเสียงบริเวณบ้านหนองจอก</p></div> |

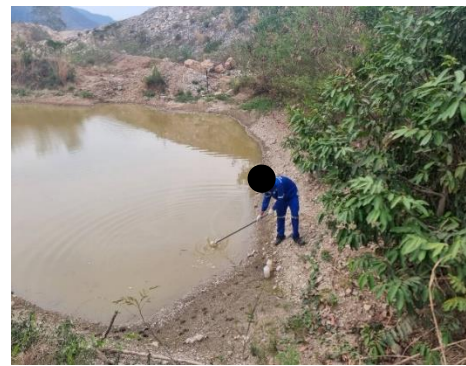
| เงื่อนไขตามมาตรการ | ผลการปฏิบัติตามมาตรการ | ปัญหา อุปสรรค ที่ไม่สามารถปฏิบัติตาม มาตรการ และแนวทางแก้ไข | ภาพประกอบ |
|---|---|---|---|
| <b>4. คุณภาพน้ำผิวดิน/น้ำใต้ดิน</b><br>ให้ทำการเก็บตัวอย่างน้ำผิวดินและน้ำใต้ดินเพื่อทำ การวิเคราะห์คุณภาพน้ำประกอบด้วยดัชนี ความเป็น กรด-ด่าง ความขุ่น ปริมาณตะกอนแขวนลอยทั้งหมด ปริมาณตะกอนละลายทั้งหมด ความกระด้างทั้งหมด ซัลเฟต เหล็ก ตะกั่ว แคดเมียม และสารหนู จำนวน 4 สถานี ได้แก่<br>- บ่อ sump ของโครงการ<br>- บ่อดักตะกอน “บ2”<br>- สระน้ำด้านทิศตะวันออกระยะ 80 เมตร<br>- บ่อบาดาลบ้านในซุง | - ทำการเก็บตัวอย่างน้ำผิวดินจำนวน 2 สถานี ตามเงื่อนไข คือ บ่อ Sump ของโครงการ และ สระน้ำด้านทิศตะวันออกระยะ 80 เมตร และ น้ำใต้ดินจำนวน 1 สถานี คือ บ่อบาดาลบ้าน ในซุง ในวันที่ 28 เมษายน 2567 ซึ่งบ่อดัก ตะกอน บ2 ไม่ได้ทำการเก็บตัวอย่างน้ำ เนื่องจากบ่อดักกล่าวยังไม่ได้จัดสร้างขึ้น และ เมื่อนำตัวอย่างน้ำไปวิเคราะห์คุณภาพ พบว่า ดัชนีต่างๆ มีค่าอยู่ในเกณฑ์ที่มาตรฐานกำหนด | - ไม่มี | <p>เก็บตัวอย่างน้ำบริเวณบ่อ Sump ของโครงการ</p> |

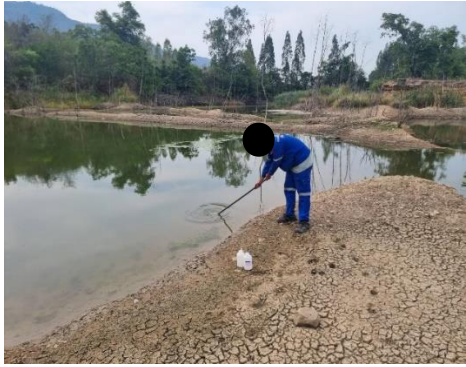
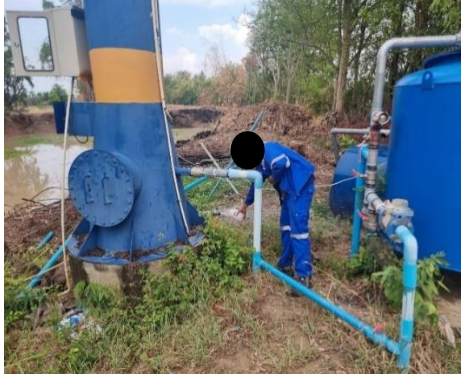
| เงื่อนไขตามมาตรการ | ผลการปฏิบัติตามมาตรการ | ปัญหา อุปสรรค ที่ไม่สามารถปฏิบัติตามมาตรการ และแนวทางแก้ไข | ภาพประกอบ |
|---|---|---|---|
| <p>ปีละ 2 ครั้ง (ช่วงเดือนมีนาคม-เมษายน และช่วงเดือนพฤศจิกายน-ธันวาคม)</p> <p>ให้ดำเนินการตรวจวัดระดับน้ำใต้ดินในบ่อบาดาลที่อยู่ใกล้เคียง เพื่อติดตามการเปลี่ยนแปลงของระดับชั้นน้ำใต้ดิน ปีละ 2 ครั้ง (ช่วงเดือนมีนาคม-เมษายน และช่วงเดือนพฤศจิกายน-ธันวาคม)</p> | <p>- จากการสอบถามราษฎรบ้านในซึ้งเกี่ยวกับปริมาณน้ำบาดาลในบ่อบาดาลบ้านในซึ้งพบว่า มีปริมาณการใช้น้ำปกติ ไม่ได้มีการขาดแคลนแต่อย่างใด ประกอบกับการทำเหมืองแร่ของโครงการปัจจุบันเป็นการทำเหมืองบนภูเขาไม่ได้ทำเหมืองลึกลงไปเป็นบ่อแต่อย่างใด</p> | | <p>เก็บตัวอย่างน้ำบริเวณสระน้ำด้านทิศตะวันออกระยะ 80 เมตร</p> <p>เก็บตัวอย่างน้ำบริเวณบ่อบาดาลบ้านในซึ้ง</p> |

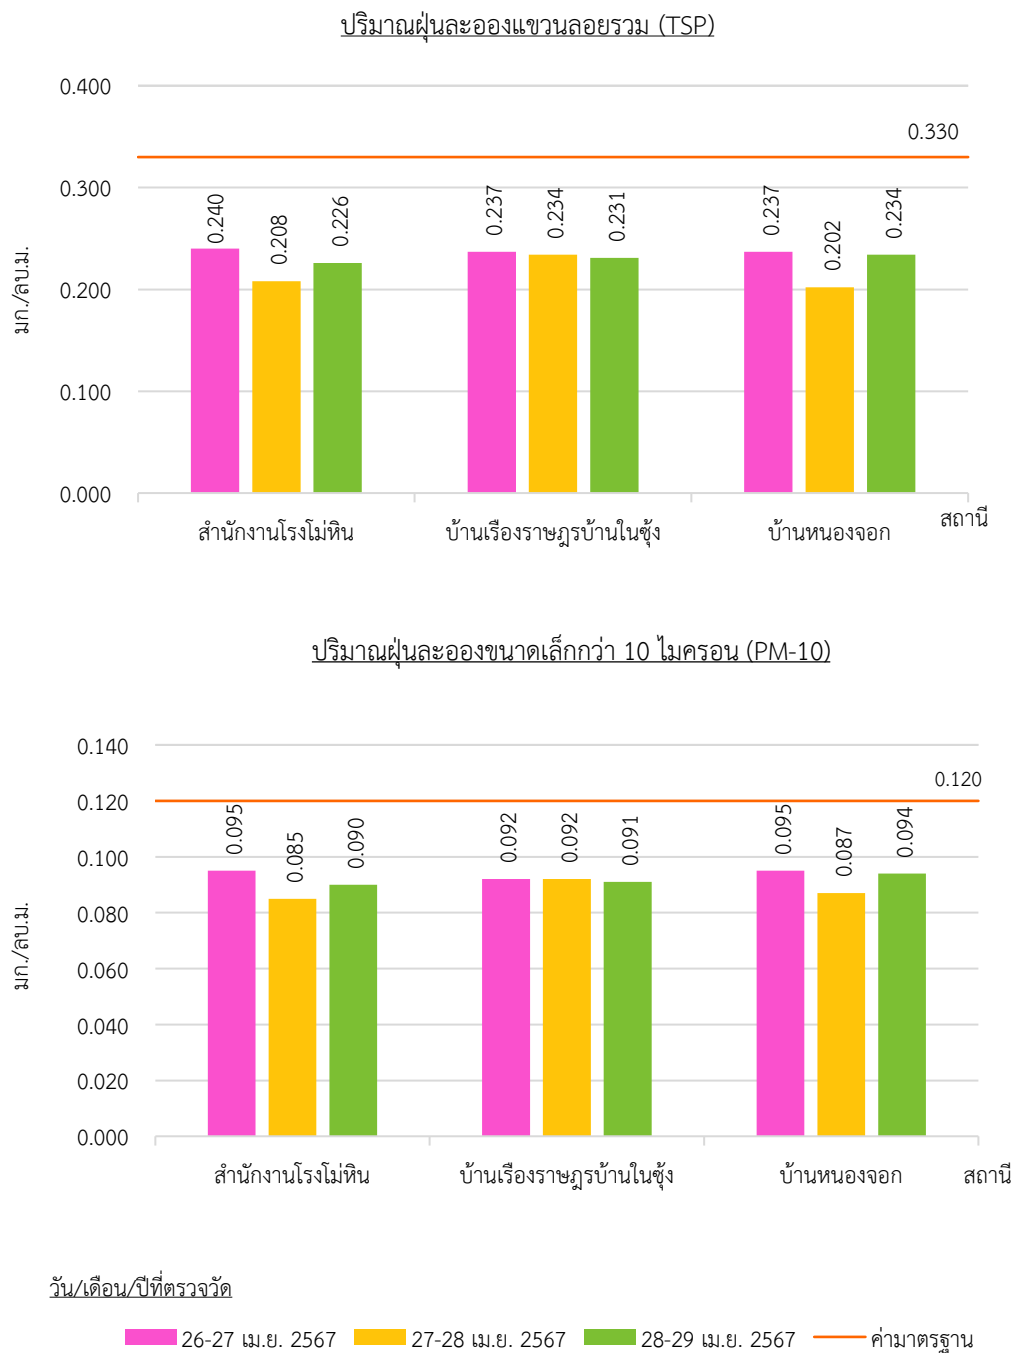
รูปที่ 2-2 ผลการตรวจวัดคุณภาพอากาศ ในช่วงวันที่ 26-29 เมษายน 2567

จากผลการตรวจวัดคุณภาพอากาศในรูปของปริมาณฝุ่นละอองแขวนลอยรวม (TSP) และฝุ่นละอองขนาดเล็ก (PM-10) ในช่วงวันที่ 26-29 เมษายน 2567 พบว่า สำนักงานโรงโม่หินของโครงการ มีค่า TSP อยู่ในช่วง 0.208-0.240 มิลลิกรัม/ลูกบาศก์เมตร ค่า PM-10 อยู่ในช่วง 0.085-0.095 มิลลิกรัม/ลูกบาศก์เมตร บ้านเรือนราษฎรบ้านในซึ้ง (กลุ่มบ้านเขาปูน) หลังที่ใกล้พื้นที่โครงการมากที่สุด มีค่า TSP อยู่ในช่วง 0.231-0.237 มิลลิกรัม/ลูกบาศก์เมตร ค่า PM-10 อยู่ในช่วง 0.091-0.092 มิลลิกรัม/ลูกบาศก์เมตร และบ้านหนองจอก มีค่า TSP อยู่ในช่วง 0.202-0.237 มิลลิกรัม/ลูกบาศก์เมตร ค่า PM-10 อยู่ในช่วง 0.087-0.095 มิลลิกรัม/ลูกบาศก์เมตร ซึ่งอยู่ในเกณฑ์มาตรฐานตามประกาศคณะกรรมการสิ่งแวดล้อมแห่งชาติ ฉบับที่ 24 พ.ศ. 2547 เรื่อง กำหนดมาตรฐานคุณภาพอากาศในบรรยากาศโดยทั่วไป ที่กำหนดค่า TSP ไว้ไม่เกิน 0.330 มิลลิกรัม/ลูกบาศก์เมตร และ PM-10 ไว้ไม่เกิน 0.120 มิลลิกรัม/ลูกบาศก์เมตร

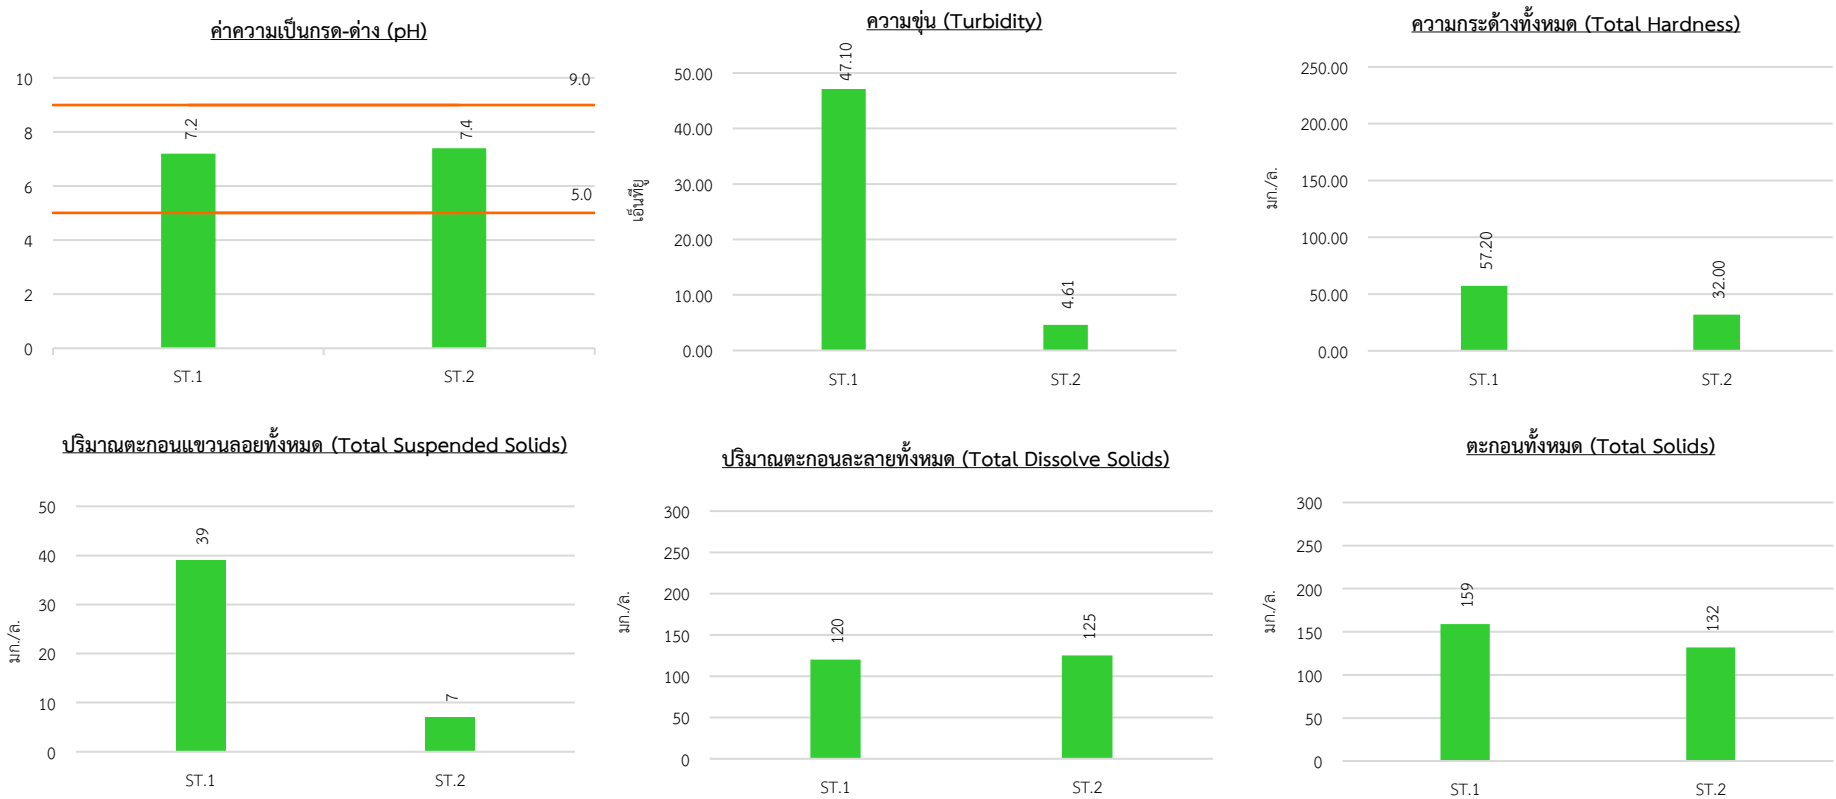
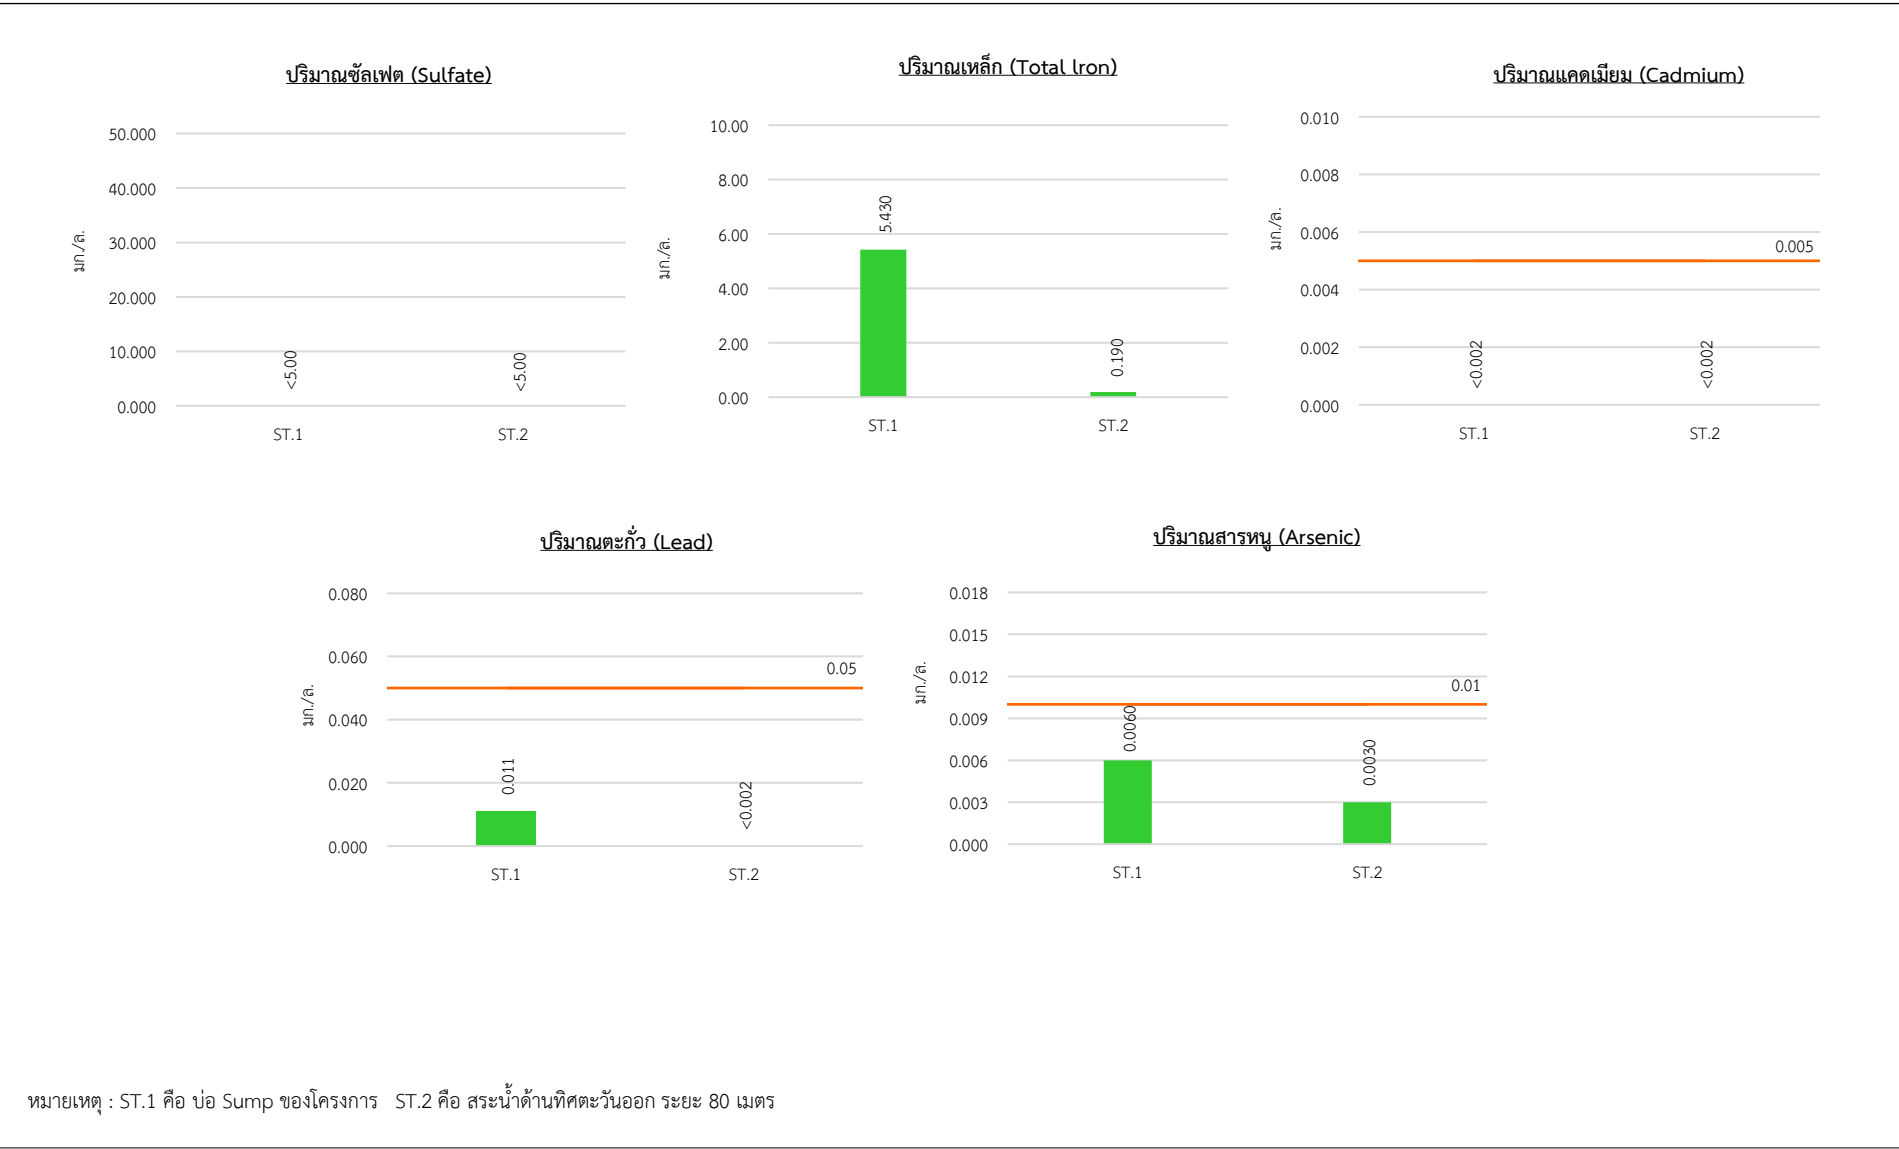
รูปที่ 2-4 ผลการวิเคราะห์คุณภาพน้ำผิวดินที่เก็บตัวอย่างในวันที่ 28 เมษายน 2567

หมายเหตุ : ST.1 คือ บ่อ Sump ของโครงการ ST.2 คือ สระน้ำด้านทิศตะวันออก ระยะ 80 เมตร
