บทที่ 2

ผลการปฏิบัติตามมาตรการป้องกัน
และแก้ไขผลกระทบสิ่งแวดล้อม
และมาตรการติดตามตรวจสอบ
ผลกระทบสิ่งแวดล้อม

2.1 มาตรการป้องกันและแก้ไขผลกระทบสิ่งแวดล้อม

ตารางที่ 2-1 ผลการปฏิบัติตามมาตรการป้องกันและแก้ไขผลกระทบสิ่งแวดล้อมทั่วไป

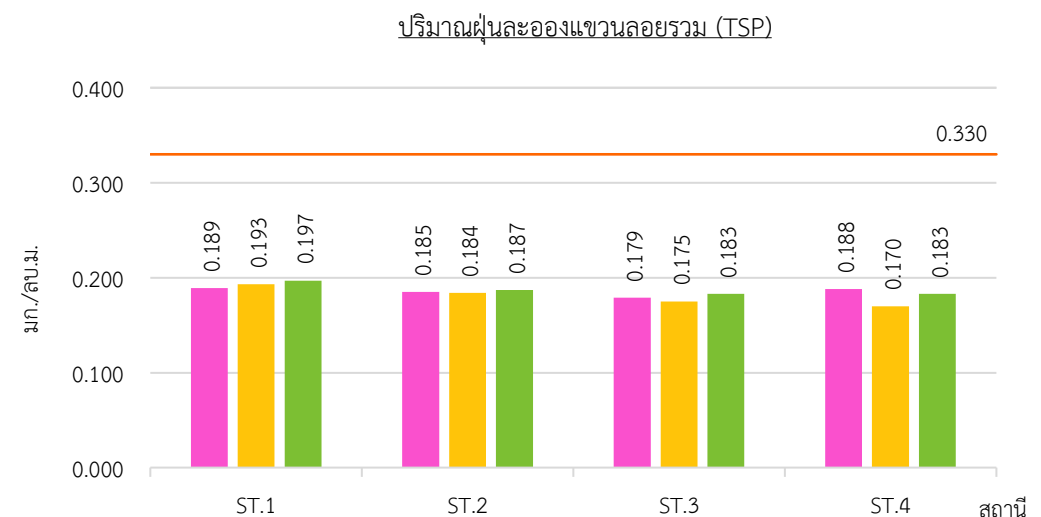
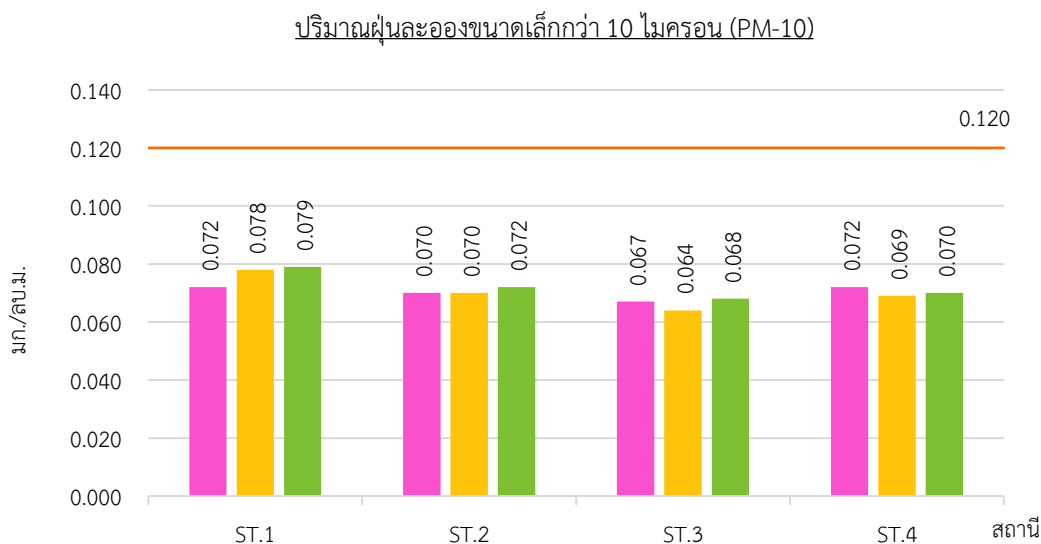
รูปที่ 2-2 ผลการตรวจวัดคุณภาพอากาศ ในช่วงวันที่ 26-29 มีนาคม 2567

จากผลการตรวจวัดคุณภาพอากาศในรูปของปริมาณฝุ่นละอองแขวนลอยรวม (TSP) ในช่วงวันที่ 26-27 มีนาคม 2567 พบว่า บ้านธรรมรัตน์ในหลังที่ใกล้ที่สุดด้านทิศตะวันออก มีค่า TSP อยู่ในช่วง 0.189-0.197 มิลลิกรัม/ลูกบาศก์เมตร ค่า PM-10 อยู่ในช่วง 0.072-0.079 มิลลิกรัม/ลูกบาศก์เมตร บ้านอ่างหินหลังที่ใกล้ที่สุดด้านทิศตะวันตก มีค่า TSP อยู่ในช่วง 0.184-0.187 มิลลิกรัม/ลูกบาศก์เมตร ค่า PM-10 อยู่ในช่วง 0.070-0.072 มิลลิกรัม/ลูกบาศก์เมตร บ้านธรรมรัตน์ในหลังที่ใกล้ที่สุดด้านทิศตะวันออกเฉียงเหนือ มีค่า TSP อยู่ในช่วง 0.175-0.183 มิลลิกรัม/ลูกบาศก์เมตร ค่า PM-10 อยู่ในช่วง 0.064-0.068 มิลลิกรัม/ลูกบาศก์เมตร และบ้านคลองโคด้านทิศตะวันตกเฉียงใต้ มีค่า TSP อยู่ในช่วง 0.170-0.188 มิลลิกรัม/ลูกบาศก์เมตร ค่า PM-10 อยู่ในช่วง 0.069-0.072 มิลลิกรัม/ลูกบาศก์เมตร ซึ่งมีค่าอยู่ในเกณฑ์มาตรฐานตามประกาศคณะกรรมการสิ่งแวดล้อมแห่งชาติ ฉบับที่ 24 พ.ศ. 2547 เรื่อง กำหนดมาตรฐานคุณภาพอากาศในบรรยากาศโดยทั่วไป ที่กำหนดค่า TSP ไว้ไม่เกิน 0.330 มิลลิกรัม/ลูกบาศก์เมตร และกำหนดค่า PM-10 ไว้ไม่เกิน 0.120 มิลลิกรัม/ลูกบาศก์เมตร

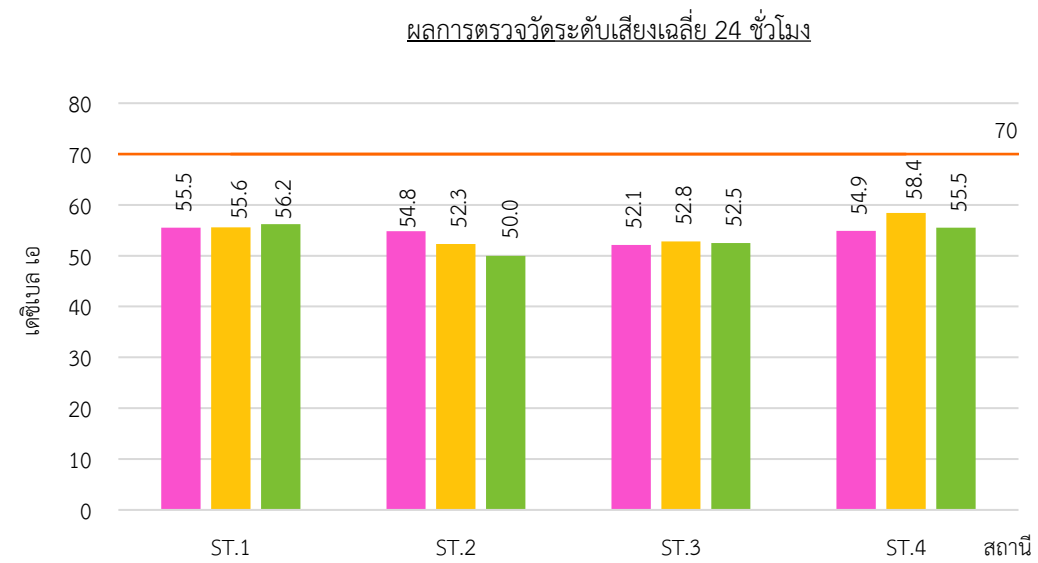
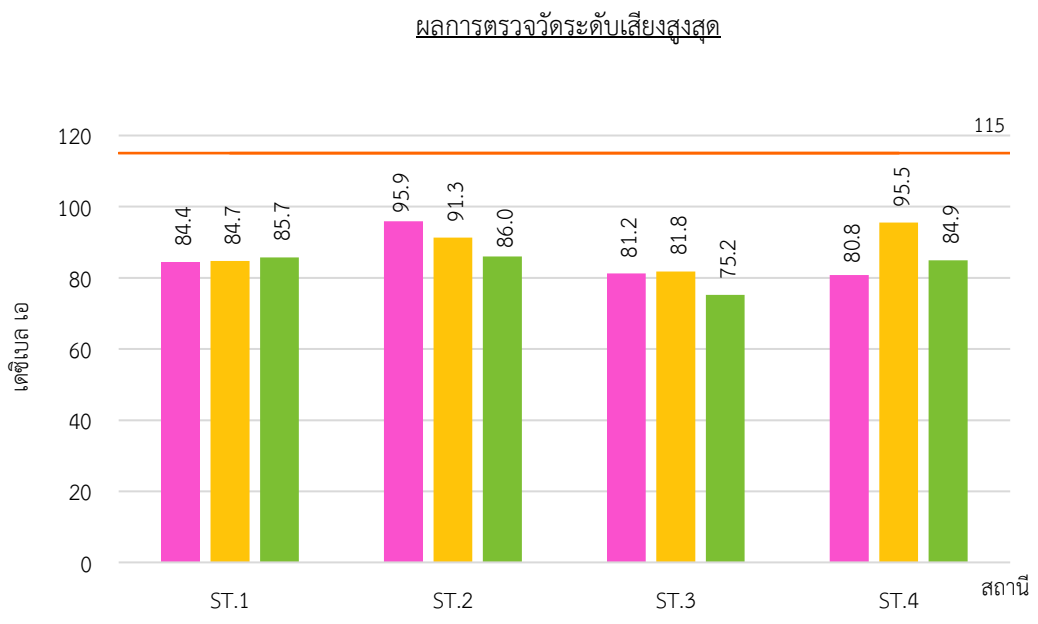
จากการตรวจวัดระดับเสียงเฉลี่ย 24 ชั่วโมง ($L_{eq} 24 \text{ hr.}$) และระดับเสียงสูงสุด (L_{max}) ในช่วง 26-29 มีนาคม 2567 พบว่า บ้านธรรมรัตน์หลังที่ใกล้ที่สุดด้านทิศตะวันออก มีค่าระดับเสียงเฉลี่ย 24 ชั่วโมง อยู่ในช่วง 55.5-56.2 เดซิเบล เอ ระดับเสียงสูงสุด อยู่ในช่วง 84.4-85.7 เดซิเบล เอ บ้านอ่างหินหลังที่ใกล้ที่สุดด้านทิศตะวันตก มีค่าระดับเสียงเฉลี่ย 24 ชั่วโมง อยู่ในช่วง 50.0-54.8 เดซิเบล เอ ระดับเสียงสูงสุด อยู่ในช่วง 86.0-95.9 เดซิเบล เอ บ้านธรรมรัตน์ในหลังที่ใกล้ที่สุดด้านทิศตะวันออกเฉียงเหนือ มีค่าระดับเสียงเฉลี่ย 24 ชั่วโมง อยู่ในช่วง 52.1-52.8 เดซิเบล เอ ระดับเสียงสูงสุด อยู่ในช่วง 75.2-81.8 เดซิเบล เอ และบ้านคลองโคกด้านทิศตะวันตกเฉียงใต้ มีค่าระดับเสียงเฉลี่ย 24 ชั่วโมง อยู่ในช่วง 55.5-58.4 เดซิเบล เอ ระดับเสียงสูงสุด อยู่ในช่วง 80.8-95.5 เดซิเบล เอ และเมื่อนำค่าที่ตรวจวัดได้ไปเปรียบเทียบกับเกณฑ์มาตรฐานตามประกาศคณะกรรมการสิ่งแวดล้อมแห่งชาติ ฉบับที่ 15 พ.ศ. 2540 เรื่อง กำหนดมาตรฐานระดับเสียงโดยทั่วไป พบว่าผลการตรวจวัดระดับเสียงทั้งหมด มีค่าอยู่ในเกณฑ์มาตรฐาน คือค่า $L_{eq} 24 \text{ hr.}$ ไม่เกิน 70 เดซิเบล เอ และ L_{max} ไม่เกิน 115 เดซิเบล เอ
