ผลการปฏิบัติตามมาตรการป้องกัน
และแก้ไขผลกระทบสิ่งแวดล้อมและ
มาตรการติดตามตรวจสอบ
ผลกระทบสิ่งแวดล้อม

ผลการตรวจสอบการปฏิบัติตามมาตรการป้องกันและแก้ไขผลกระทบสิ่งแวดล้อมตามที่ระบุไว้ในหนังสือแจ้งผลการพิจารณารายงานการวิเคราะห์ผลกระทบสิ่งแวดล้อมโครงการเหมืองแร่หินอุตสาหกรรมชนิดหินแกรนิต เพื่ออุตสาหกรรมก่อสร้าง ของบริษัท ศิลาพรชัย จำกัด คำขอประทานบัตรที่ 3/2549 ตั้งอยู่ที่ตำบลคลองกิว อำเภอบ้านบึง จังหวัดชลบุรี ตามหนังสือที่ ทส 1009.2/3776 ลงวันที่ 22 พฤษภาคม 2551 ซึ่งได้รับอนุญาตเป็นประทานบัตรที่ 33183/15816 รวมทั้งมาตรการป้องกันและแก้ไขผลกระทบสิ่งแวดล้อมสำหรับการเปลี่ยนแปลงแผนผังโครงการทำเหมือง โดยรายละเอียดผลการปฏิบัติตามมาตรการฯ แสดงดังตารางที่ 2-1 ถึงตารางที่ 2-4

ตารางที่ 2-1 ผลการปฏิบัติตามมาตรการป้องกันและแก้ไขผลกระทบสิ่งแวดล้อมทั่วไป

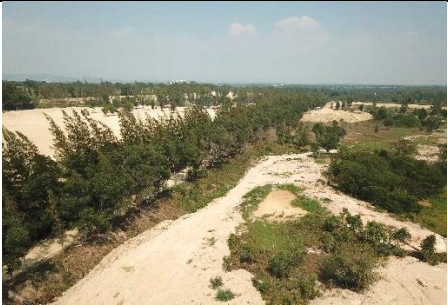
มาตรการป้องกันและแก้ไข ผลกระทบสิ่งแวดล้อม	ผลการปฏิบัติตามมาตรการฯ	ปัญหา อุปสรรค ที่ไม่สามารถปฏิบัติ ตามมาตรการ และแนวทางแก้ไข	ภาพประกอบ
2. ให้จัดเตรียมกล้าไม้ และพืชคลุมดิน ที่จะใช้ปลูก ในบริเวณพื้นที่โครงการ เช่น บนแนวคันทำนบ ดินโดยรอบพื้นที่โครงการ เป็นต้น	- โครงการได้จัดเตรียมกล้าไม้ไว้สำหรับปลูกเพิ่มเติม และปลูกเสริมบริเวณคันทำนบดินที่ยังไม่ได้ทำการ ปลูกต้นไม้ อย่างไรก็ตามพื้นที่คันทำนบโดยส่วนใหญ่ ได้ดำเนินการปลูกไม้ยืนต้นแล้ว	- ไม่มี

แนวต้นไม้บริเวณคันทำนบดิน

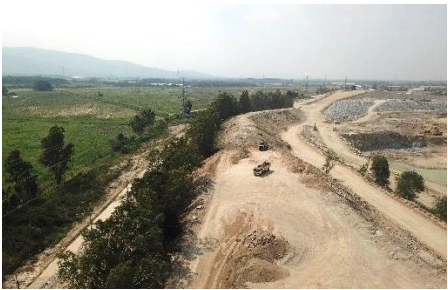
1.2 อุทกวิทยา และคุณภาพน้ำ 1. กำหนดให้มีพื้นที่เก็บกักเลือกดิน บริเวณ สัญลักษณ์ “ด” และบริเวณโดยรอบพื้นที่เก็บ กักจะต้องสร้างคันทำนบโดยกำหนดให้ความ ยาวของฐาน 10 เมตร สูง 5 เมตร และสันคัน ทำนบด้านบนกว้าง 8 เมตร พร้อมปลูกพืชคลุม ดินชุดคุระบายน้ำ โดยมีขนาดความกว้าง ท้องร่องด้านล่าง 0.5 เมตร ลึก 0.75 เมตร และ ด้านบนกว้าง 1 เมตร และบ่อดักตะกอน ในเนื้อ ที่ประมาณ 1.5 ไร่ ลึกประมาณ 4 เมตร เพื่อ ป้องกันน้ำไหลลงสู่ชุมชนเมือง	- ปัจจุบันโครงการได้นำเลือกดินที่เกิดขึ้นจากการเปิด หน้าเหมืองไปเก็บกักไว้บริเวณหมายเลข “ด” ตามที่เงื่อนไขกำหนด ซึ่งสามารถรองรับเลือกดินที่ เกิดขึ้นได้อย่างเพียงพอ สำหรับเลือกดินบางส่วน นำไปจัดสร้างเป็นคันทำนบและปรับปรุงเส้นทาง ขนส่งแร่	- ไม่มี

พื้นที่ด้านทิศตะวันตกที่จัดเตรียมไว้สำหรับการเก็บ กักเลือกดิน

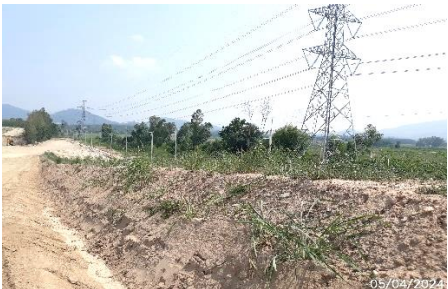
การจัดสร้างคันทำนบดินด้านทิศตะวันตก

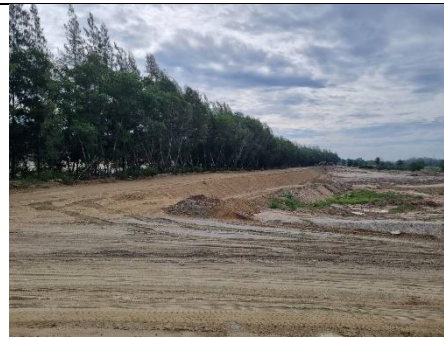
มาตรการป้องกันและแก้ไข ผลกระทบสิ่งแวดล้อม	ผลการปฏิบัติตามมาตรการฯ	ปัญหา อุปสรรค ที่ไม่สามารถปฏิบัติ ตามมาตรการ และแนวทางแก้ไข	ภาพประกอบ
4. ให้ดูแลรักษาพืชคลุมดินที่ปลูกไว้บริเวณพื้นที่ เก็บกองให้เจริญเติบโตอย่างสม่ำเสมอ และหาก บริเวณใดตายให้ทำการปลูกทดแทนทันที	- โครงการได้ทำการปรับที่เก็บกองเปลือกดินเป็นคัน ทำนบดินเพื่อปลูกพืชคลุมดินและไม่ย่นดิน	- ไม่มี

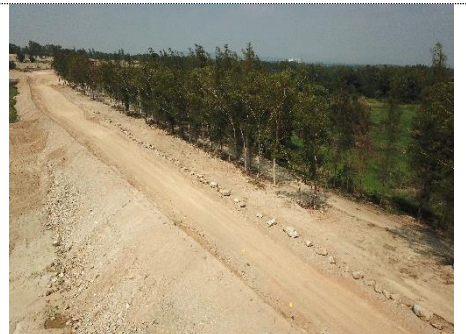
7. ให้นำเปลือกดินจากการเปิดหน้าเหมือง ไปเก็บ กองในบริเวณพื้นที่เก็บกอง 1 สูงประมาณ 15 เมตร พร้อมปลูกพืชคลุมดิน ต่อเนื่องจากแนว ถนนด้านข้างสายส่งไฟฟ้าแรงสูงที่ทางโครงการ ได้จัดสร้างเอาไว้แล้ว ซึ่งบริเวณพื้นที่เก็บกอง เปลือกดินดังกล่าว จะสามารถเป็นแนวกันชน (Buffer Zone) ผลกระทบจากการปลิว กระเด็นของเศษหิน อันอาจเกิดกับแนวสาย ไฟฟ้าแรงสูงได้	- โครงการได้จัดสร้างแนวคันดินโดยรอบพื้นที่ประทาน บัตรโดยเฉพาะบริเวณด้านทิศตะวันตกต่อเนื่องมา ทางตอนใต้ รวมทั้งได้มีการปลูกไม้ยืนต้นเพื่อเป็น แนวกันชน (Buffer Zone) ปกป้องผลกระทบจาก การระเบิดต่อแนวสายไฟฟ้าแรงสูงได้เป็นอย่างดี	- ไม่มี

แนวต้นไม้ด้านทิศตะวันออก

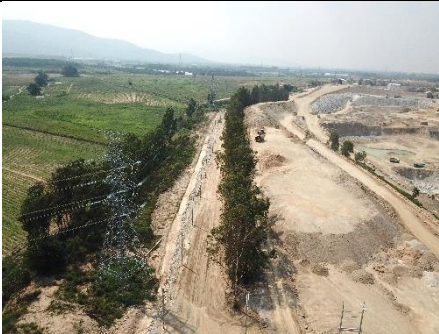
มาตรการป้องกันและแก้ไข ผลกระทบสิ่งแวดล้อม	ผลการปฏิบัติตามมาตรการฯ	ปัญหา อุปสรรค ที่ไม่สามารถปฏิบัติ ตามมาตรการ และแนวทางแก้ไข	ภาพประกอบ
9. หากเกิดความผิดพลาด และทำให้เกิดความเสียหายต่อเสาส่ง และสายส่งไฟฟ้า จากการดำเนินงานตามโครงการดังกล่าวของบริษัท ซึ่งอาจมีผลจากแรงสั่นสะเทือนและการปลิวประเด็นของหิน หรือผลจากการดำเนินกิจกรรมเมืองใดๆ ทางบริษัทฯ จะต้องยินยอมให้กฟผ. บำรุงรักษา โดยบริษัทฯ เป็นผู้รับผิดชอบค่าใช้จ่ายทั้งสิ้น หรือบริษัทฯ จะต้องดำเนินการบำรุงรักษาตามข้อกำหนดของ กฟผ. ภายในระยะเวลาที่ กฟผ. กำหนด โดยบริษัทเป็นผู้รับผิดชอบค่าใช้จ่ายทั้งสิ้น	- หากการทำเหมืองส่งผลกระทบต่อเสา หรือสายส่งไฟฟ้าแรงสูง ซึ่งพิสูจน์เป็นที่ชัดเจนแล้วนั้น โครงการจะปฏิบัติตามเงื่อนไขดังกล่าวอย่างเคร่งครัด	- ไม่มี

แนวสายส่งไฟฟ้าแรงสูงด้านทิศตะวันตก

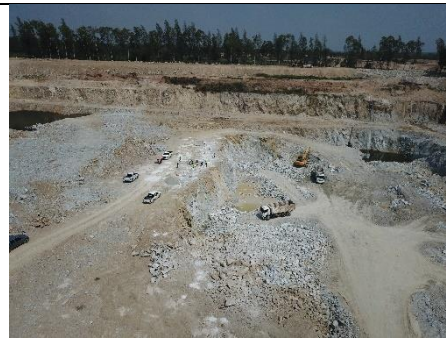
หน้าเหมืองปัจจุบัน

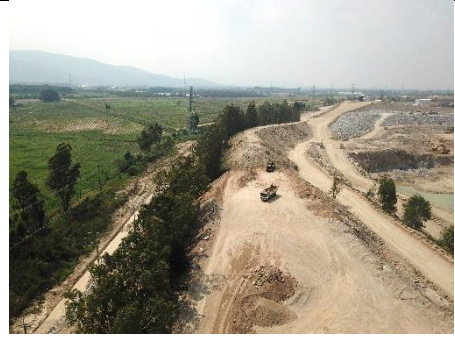
4.5 ด้านทัศนียภาพ 1. ให้บำรุงรักษาต้นไม้ และพืชคลุมดินบริเวณ พื้นที่คันทำนบดินรอบพื้นที่โครงการ ให้เจริญ งอกงามอยู่เสมอ	- โครงการได้ทำการดูแลรักษาพรรณไม้ที่ปลูกไว้แล้ว บริเวณคันทำนบดินริมขอบเขตประทานบัตรของ โครงการ โดยพรรณไม้ส่วนใหญ่เป็นยูคาลิปตัส กระถินณรงค์ และสนประดิพัทธ์ซึ่งเป็นพืชที่มีความ ทนทานต่อสภาพดินฟ้าอากาศบริเวณพื้นที่โครงการ ซึ่งสามารถบดบังทัศนียภาพของพื้นที่โครงการได้ เป็นอย่างดี	- ไม่มี

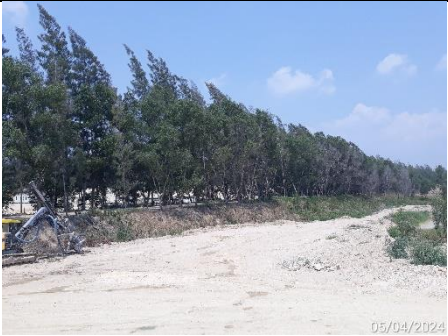
แนวต้นไม้บริเวณริมขอบประทานบัตร
2. ภายหลังจากสิ้นสุดการทำเหมือง ให้เสริมสร้าง ทัศนียภาพที่ดีภายในพื้นที่โครงการ โดยการ ปลูกไม้ยืนต้นโตเร็วและพืชคลุมดิน ตามที่เสนอ ไว้ในแผนการฟื้นฟูสภาพพื้นที่ภายหลังการทำ เหมือง	- หากถึงช่วงสิ้นสุดการทำเหมืองโครงการจะปฏิบัติ ตามเงื่อนไขดังกล่าวอย่างเคร่งครัด โดยการปลูกไม้ ยืนต้นและพืชคลุมดินตามที่แผนการฟื้นฟูกำหนดไว้	- ไม่มี	-

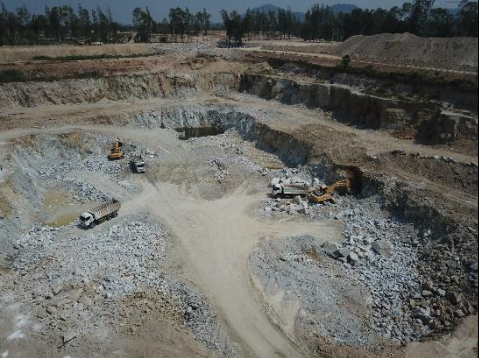
มาตรการป้องกันและแก้ไข ผลกระทบสิ่งแวดล้อม	ผลการปฏิบัติตามมาตรการฯ	ปัญหา อุปสรรค ที่ไม่สามารถปฏิบัติ ตามมาตรการ และแนวทางแก้ไข	ภาพประกอบ
1. ให้เปิดการทำเหมืองตามแผนผังโครงการทำเหมือง ฉบับลงนามรับรองวันที่ 7 กันยายน 2566 โดยเปิดหน้าเหมืองในลักษณะขั้นบันได และมีวิศวกรเหมืองแร่ควบคุมการทำเหมืองให้เป็นไปตามแผนผังโครงการทำเหมืองกำหนดอย่างเคร่งครัด ทั้งนี้ การออกแบบความลาดชันของหน้าเหมืองให้เป็นไปตามผลการวิเคราะห์เสถียรภาพของหน้าเหมืองหรือผนังบ่อเหมือง	- โครงการได้ออกแบบทำเหมืองที่เป็นไปตามที่แผนผังกำหนดอย่างเคร่งครัด คือจะดำเนินการทำเหมืองตั้งแต่ระดับ 100-20 เมตร จากระดับน้ำทะเลปานกลาง ในลักษณะขั้นบันได ควบคุมความลาดชันรวม (Overall Slope) ไม่เกิน 45 องศา	- ไม่มี

หน้าเหมืองปัจจุบันของโครงการ

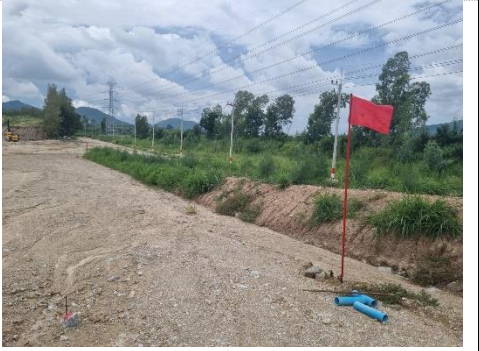
2. ให้เว้นแนวเขตไม่ทำเหมืองจากแนวเขตโครงการเป็นระยะไม่น้อยกว่า 10 เมตร เว้นแนวเขตไม่ทำเหมืองจากทางสาธารณะระยะไม่น้อยกว่า 50 เมตร และเว้นแนวเขตไม่ทำเหมืองจากแนวสายไฟฟ้าแรงสูงระยะไม่น้อยกว่า 100 เมตร ให้มีตำแหน่งและขอบเขตเป็นไปตามที่แผนผังโครงการทำเหมืองกำหนด พร้อมทั้งจัดทำสัญลักษณ์แสดงขอบเขตการทำเหมืองและแนวเว้นพื้นที่ต่าง ๆ ให้ชัดเจน และดูแลรักษาพันธุ์ไม้ที่มีอยู่เดิมให้มีการเจริญเติบโตที่ดี	- โครงการได้เว้นพื้นที่ไม่ทำเหมืองจากแนวเขตประตวนบัตรในระยะ 10 เมตร ทางสาธารณะในระยะ 50 เมตร และจากแนวสายส่งไฟฟ้าแรงสูง 100 เมตร ที่เป็นไปตามที่แผนผังโครงการกำหนด พร้อมทั้งจัดทำหลักแนวเขตให้เห็นได้อย่างชัดเจน - โครงการได้ทำการปลูกไม้ยืนต้นบริเวณคันทำนบด้านทิศตะวันตกเฉียงใต้ใกล้กับทางสาธารณะและแนวสายส่งไฟฟ้าแรงสูง	- ไม่มี

หลักแสดงแนวเขตระยะ 100 เมตร จากสายส่งไฟฟ้าแรงสูง

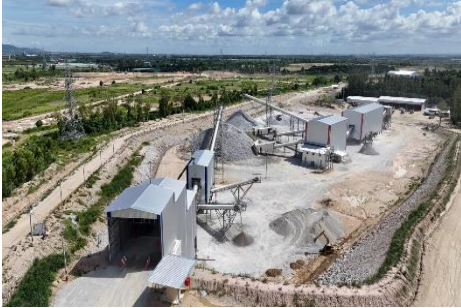
มาตรการป้องกันและแก้ไข ผลกระทบสิ่งแวดล้อม	ผลการปฏิบัติตามมาตรการฯ	ปัญหา อุปสรรค ที่ไม่สามารถปฏิบัติ ตามมาตรการ และแนวทางแก้ไข	ภาพประกอบ
4. ให้สร้างโรงม่ บด หรือย่อยหินเป็นระบบปิด และจัดให้มีระบบป้องกันผลกระทบสิ่งแวดล้อม ให้ครบถ้วน ตามประกาศกรมอุตสาหกรรม พื้นฐานและการเหมืองแร่ เรื่อง ให้โรงม่ บด หรือย่อยหินมีระบบป้องกันผลกระทบ สิ่งแวดล้อม ลงวันที่ 12 มกราคม 2544 พร้อมทั้งให้บำรุงรักษาและใช้ระบบในขณะทำการ ผลิตแร่อย่างสม่ำเสมอด้วย โดยเฉพาะระบบ ป้องกันและลดการฟุ้งกระจายของฝุ่นละออง	- โครงการได้ก่อสร้างโรงม่หินซึ่งตั้งอยู่นอกเขตพื้นที่ ประทานบัตรทางด้านทิศเหนือ โดยโรงม่หินที่ ก่อสร้างขึ้นมีระบบป้องกันผลกระทบสิ่งแวดล้อมที่ เป็นไปตามประกาศกรมอุตสาหกรรมพื้นฐานและ การเหมืองแร่ พ.ศ. 2544 เรื่อง ให้โรงม่ บด หรือ ย่อยหินมีระบบป้องกันผลกระทบสิ่งแวดล้อม	- ไม่มี

<p>โรงม่หินของโครงการ</p>

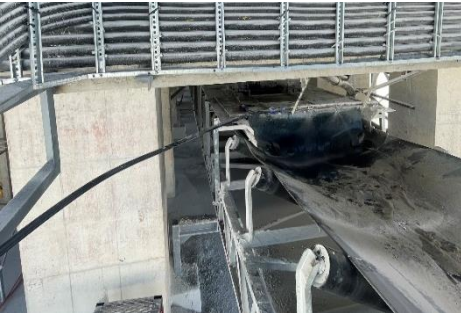
<p>ระบบสเปรย์น้ำบริเวณสายพานลำเลียง</p>

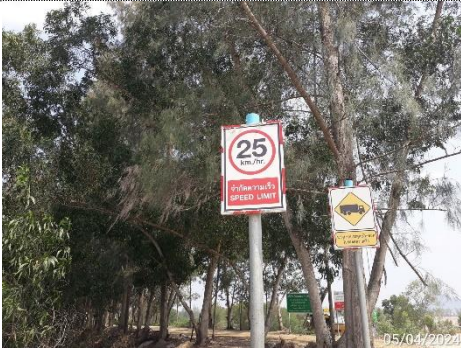
8. ควบคุมความเร็วรถบรรทุกไม่เกิน 25 กิโลเมตรต่อชั่วโมง บริเวณภายในเขตพื้นที่ ประทานบัตร เส้นทางขนส่งแร่ไปยังโรงโม่ บด หรือย่อยหินนอกเขตพื้นที่ประทานบัตร และ เส้นทางขนส่งแร่ก่อนออกสู่ถนนหมายเลข 3138 บริเวณที่ ผ่านชุมชน และให้ติดตั้ง สัญญาณไฟกระพริบและป้ายเตือน พร้อมทั้ง ดูแลรักษาให้อยู่ในสภาพดีอยู่เสมอ ถ้าหากเกิด การชำรุดเสียหายให้ดำเนินการซ่อมแซมทันที	<ul style="list-style-type: none"> - โครงการได้กำหนดให้รถบรรทุกแร่ที่วิ่งสัญจรภายใน เขตพื้นที่โครงการและโรงโม่หินใช้ความเร็วไม่เกิน 25 กิโลเมตร/ชั่วโมง รวมทั้งเส้นทางภายนอกช่วงที่ สัญจรผ่านพื้นที่ชุมชน - โครงการได้จัดทำป้ายจำกัดความเร็วไม่เกิน 25 กิโลเมตรต่อชั่วโมง โดยติดตั้งไว้บริเวณริมเส้นทาง ขนส่งแร่ - โครงการกำลังเร่งดำเนินการจัดทำสัญญาณไฟ กระพริบเพื่อนำไปติดตั้งไว้บริเวณจุดเข้า-ออก พื้นที่ โครงการ เพื่อลดอุบัติเหตุที่อาจจะเกิดขึ้น 	- ไม่มี

<p>ป้ายจำกัดความเร็ว</p>
